# Verkennend bodem- en asbestonderzoek Malvalaan te Aalst

Aeres Milieu Projectnummer : AM22409-1  
Status rapport : Definitief (versie 1)  
Datum : 2 mei 2023

Opdrachtgever : Accent adviseurs  
Luchthavenweg 13E  
5657 EA Eindhoven

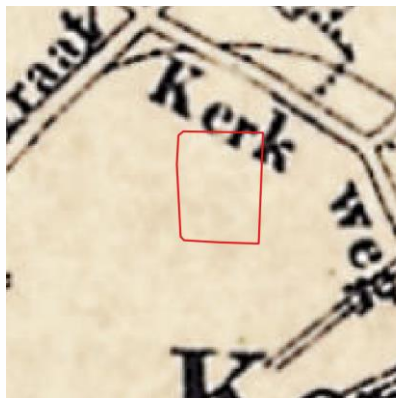
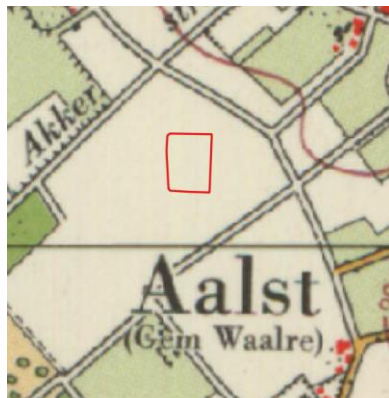
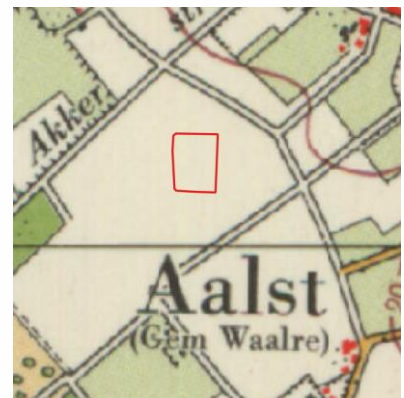
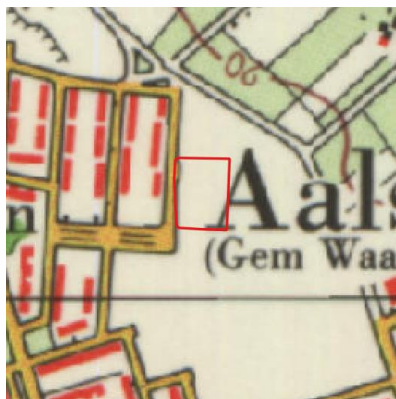
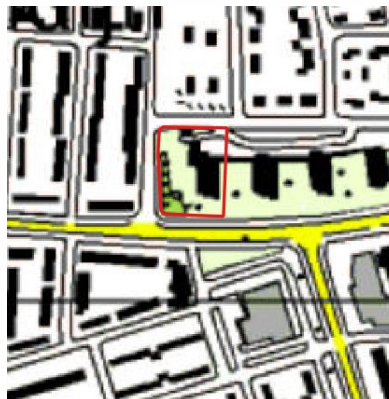
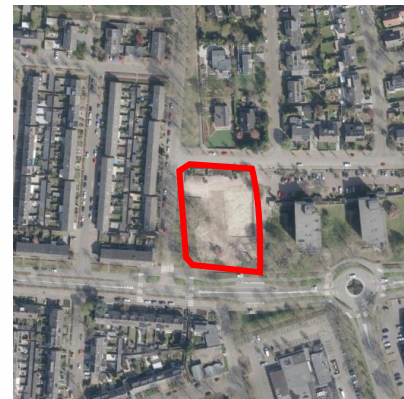
Afbeelding 2: geraadpleegde historische kaarten (bron kaarten: topotijdreis.nl)

In het kader van het vooronderzoek is historisch kaartmateriaal bestudeerd. Uit kaartmateriaal van de geraadpleegde historische kaarten is af te leiden dat de onderzoekslocatie en de omgeving tot in de jaren zeventig van de vorige eeuw geheel onbebouwd was en in agrarisch gebruik. In de jaren zeventig van de vorige eeuw is direct ten westen van de onderzoekslocatie woningbouw gerealiseerd. De locatie zelf is vanaf begin jaren tachtig van de vorige eeuw bebouwd met appartementen. Ook de infrastructuur dateert vanuit die periode. In 2022 is de bebouwing op de locatie grotendeels gesloopt. Enkel de garageboxen zijn thans nog aanwezig.

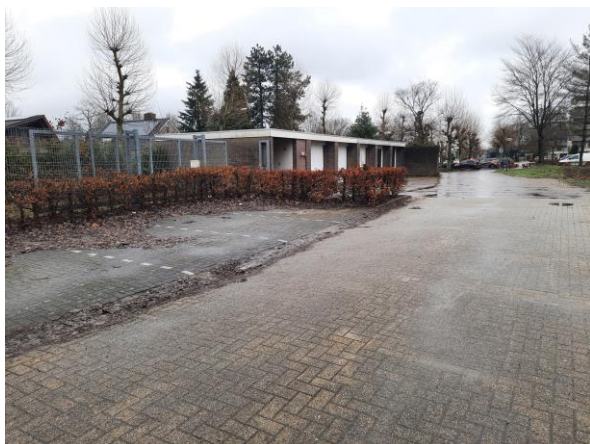
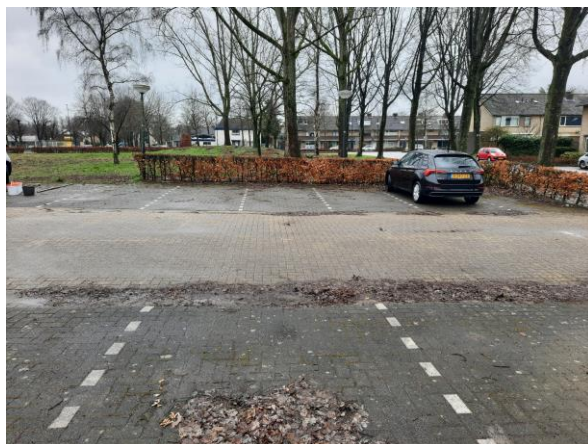
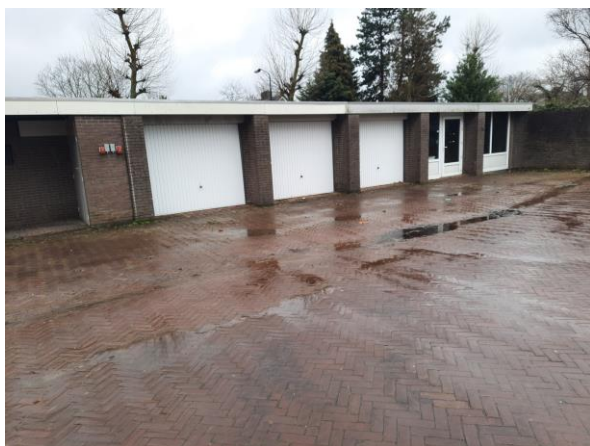
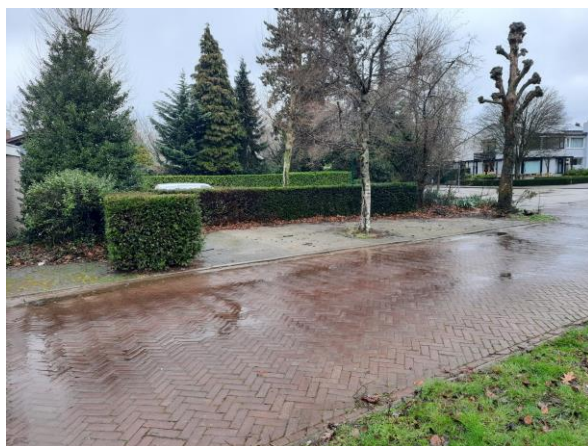
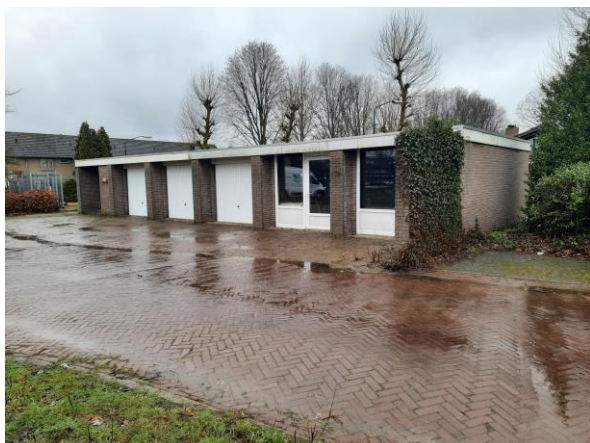
In de noordwesthoek van de onderzoekslocatie zijn parkeerplaatsen en een garageboxengebouw gelegen, dit terreingedeelte is beklinterd (zie bijlage 2 en 3, foto 1 t/m 5). De garageboxen zijn voorzien van een betonnen vloer (foto 6). Vanuit de zuidwesthoek bekeken is de locatie licht glooiend en begroeid met gras en een enkele boom (foto 7, 8). Op het oostelijk deel van het terrein is een grote put zichtbaar (met een diepte van circa 0,5 meter) waar het flatgebouw gestaan heeft (foto 9 en 10).

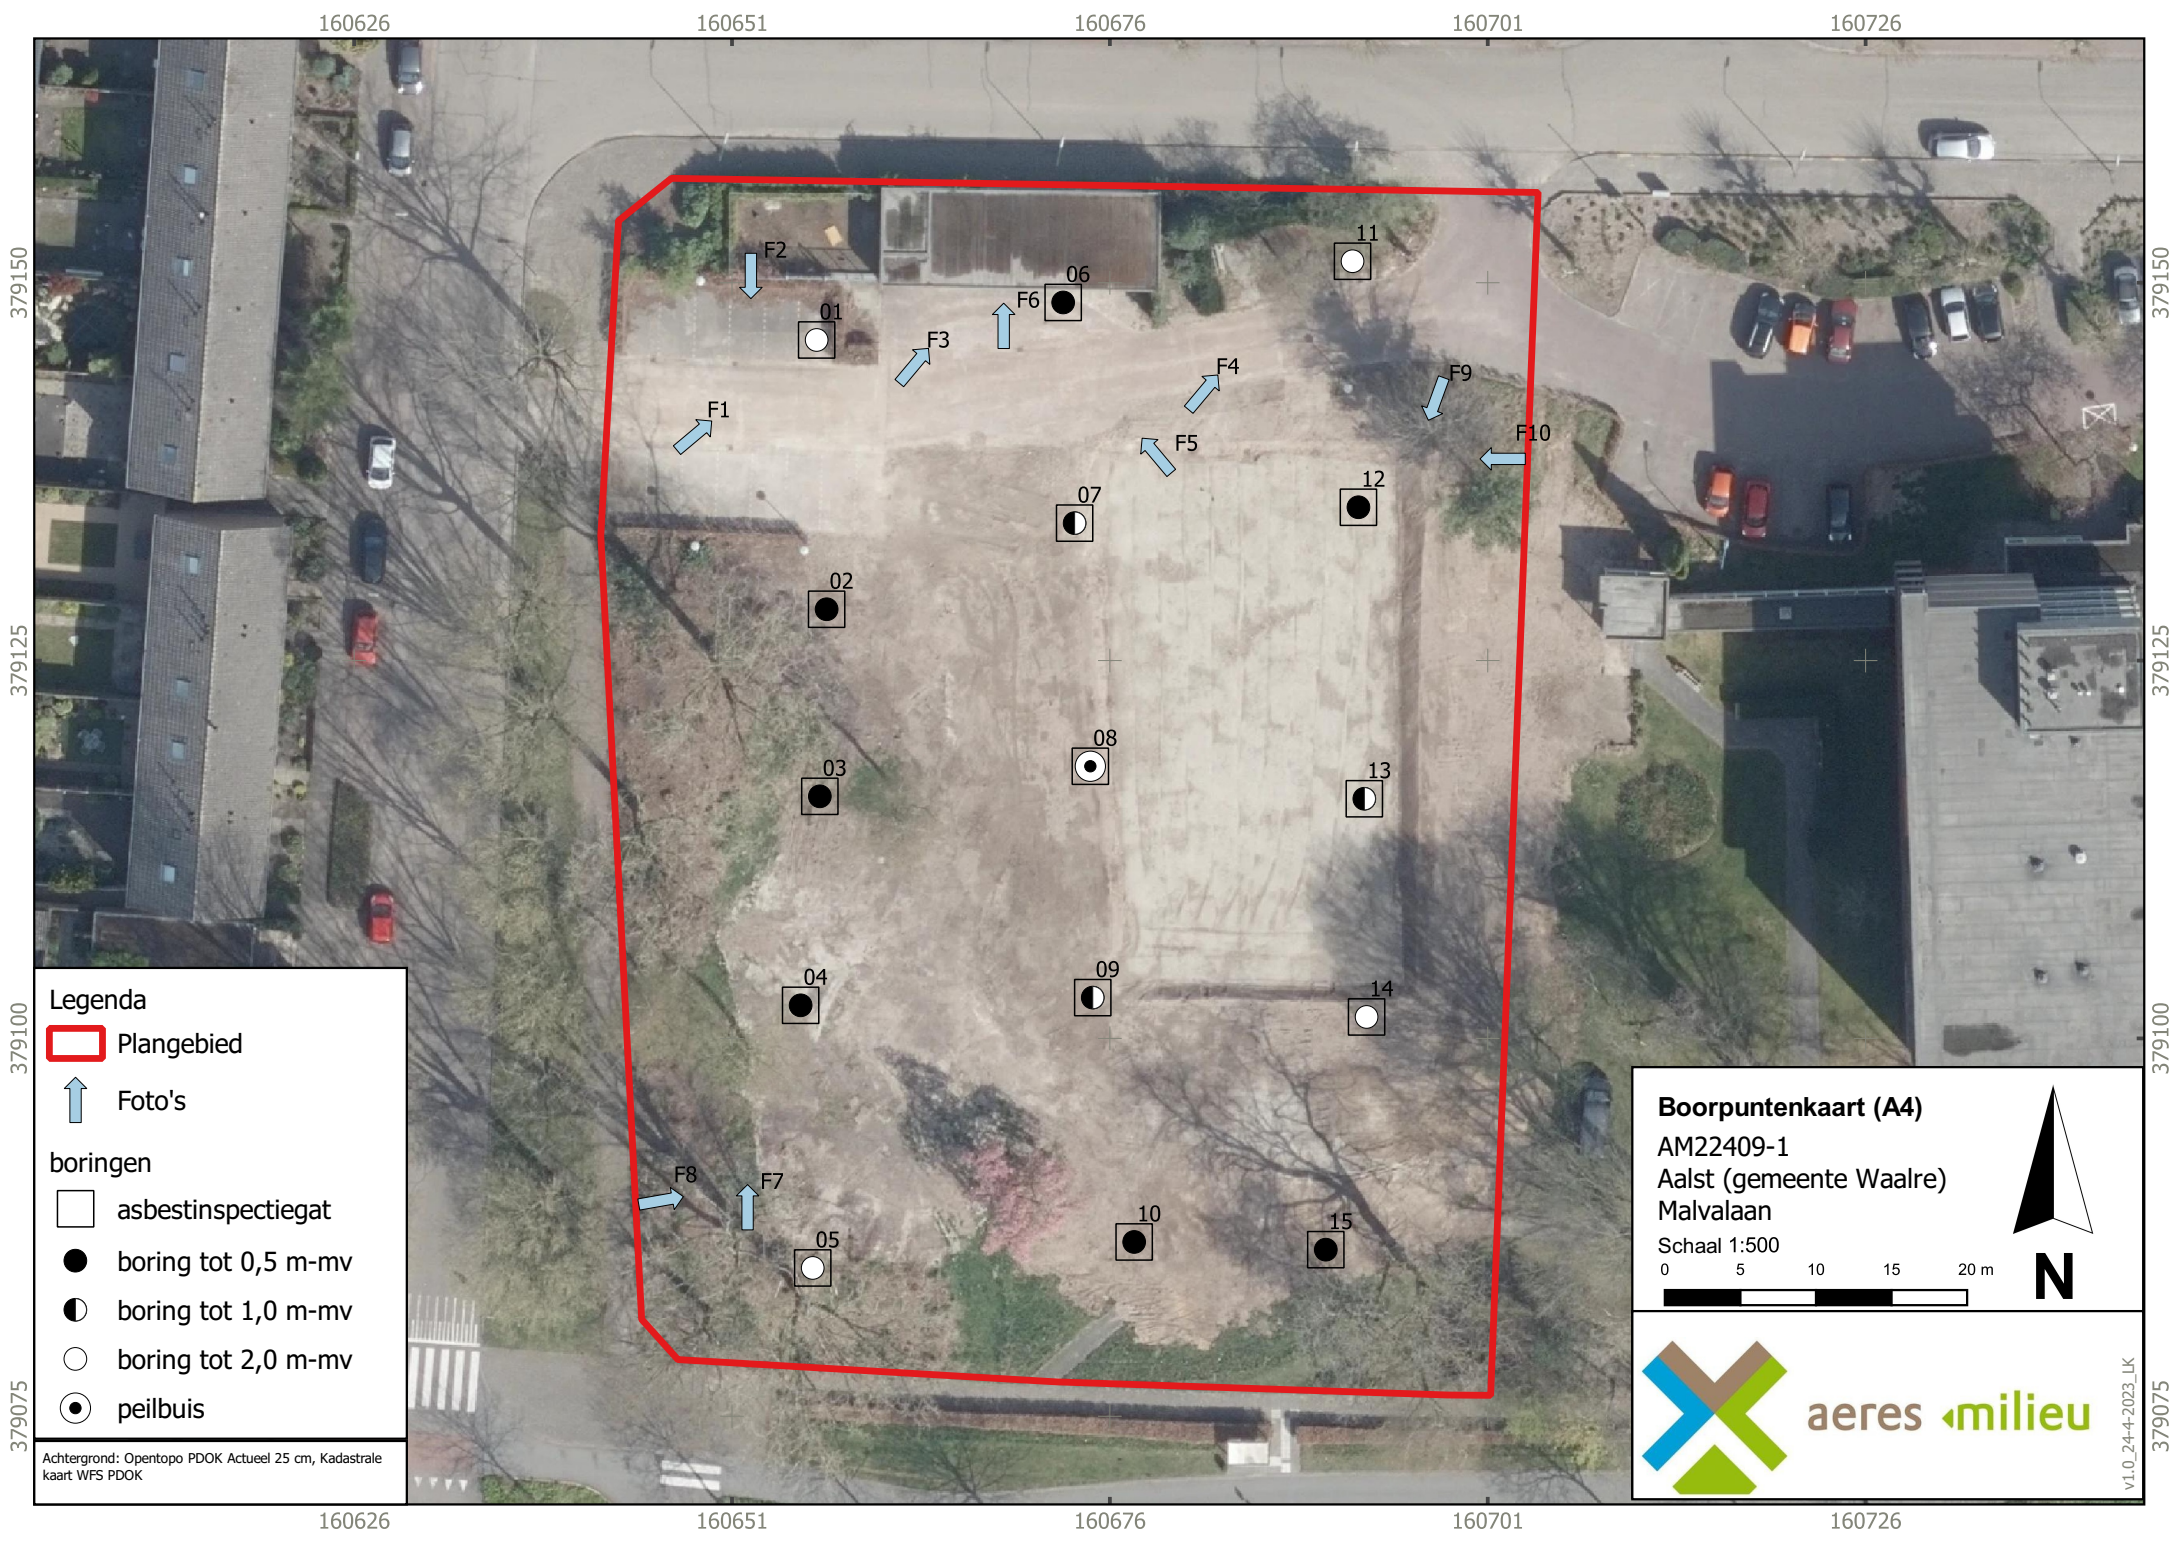
Situatietekening onderzoekslocatie met boorpunten en  
asbestinspectiegaten

Op 7 maart 2023 zijn de boringen geplaatst en asbestinspectiegaten gegraven conform protocol 2001 en 2018. Een deel van de asbestinspectiegaten en boringen zijn gecombineerd. Zie bijlage 3 voor de situering van de geplaatste asbestinspectiegaten en boringen.

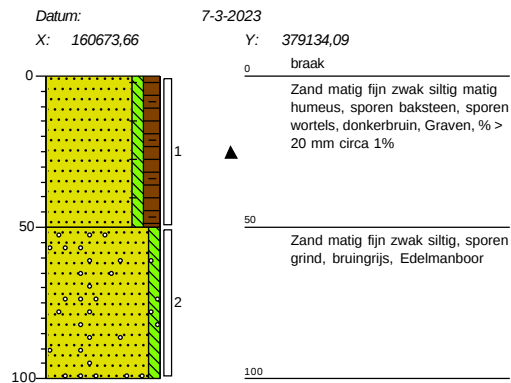
**Boring: 07**

| Boring | Diepte boring (m -mv) | Traject (m -mv) | Grondsoort | Waargenomen bijzonderheden |
|---|---|---|---|---|
| 7 | 1,00 | 0,00 – 0,50 | Zand | Sporen baksteen |

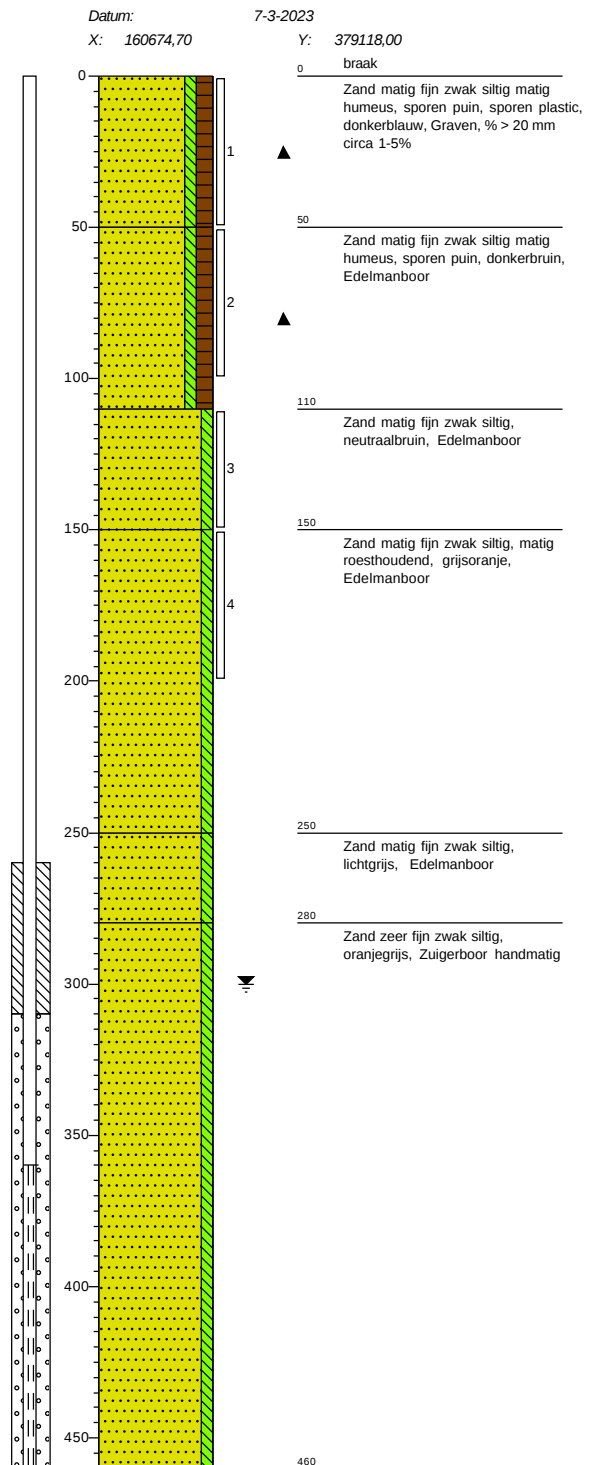
**Boring: 08**

| Boring | Diepte boring (m -mv) | Traject (m -mv) | Grondsoort | Waargenomen bijzonderheden |
|---|---|---|---|---|
| 8 | 4,60 | 0,00 – 0,50 | Zand | Sporen puin, sporen plastic |
| | | 0,50 – 1,10 | Zand | Sporen puin |

Op het maaiveld zijn geen asbestverdachte materialen aangetroffen. De aangetroffen (lichte) bijmengingen met puin bij boring 8 worden wel gezien als asbestverdachte bijmengingen in de bodem. De bijmengingen met baksteen en beton zijn mogelijk puinresten als gevolg van de sloopactiviteiten.

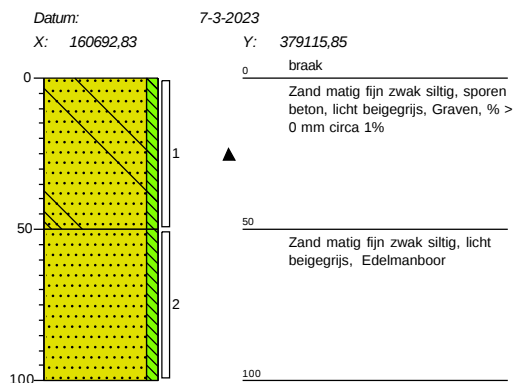
**Boring: 13**

| Boring | Diepte boring (m -mv) | Traject (m -mv) | Grondsoort | Waargenomen bijzonderheden |
|---|---|---|---|---|
| 13 | 1,00 | 0,00 – 0,50 | Zand | Sporen beton |

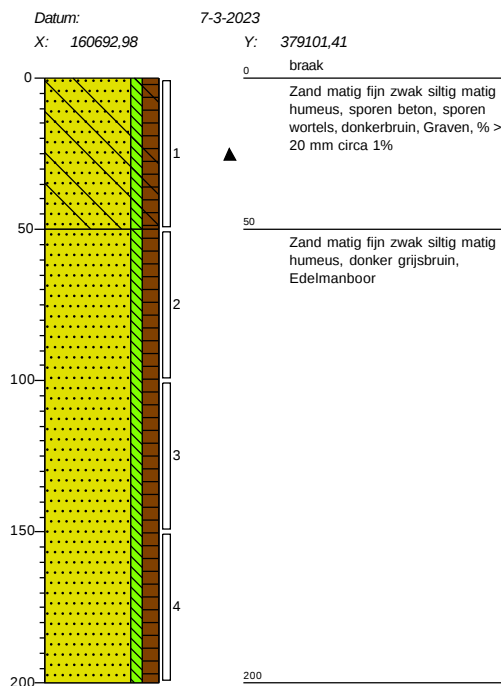
**Boring: 14**

| Boring | Diepte boring (m -mv) | Traject (m -mv) | Grondsoort | Waargenomen bijzonderheden |
|---|---|---|---|---|
| 14 | 2,00 | 0,00 – 0,50 | Zand | Sporen beton |
