milieuhygiënisch vooronderzoek

Malvalaan

Waalre

| Rapportnummer | 21049.003 |

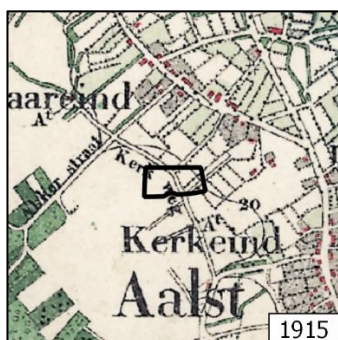
Figuur 4.1 1915.

Uit historisch kaartmateriaal blijkt dat omstreeks 1900 de onderzoekslocatie grotendeels in agrarisch gebruik was. Op de onderzoekslocatie waren meerdere onverharde paden aanwezig. Rond 1973 werden in de directe omgeving van de locatie verschillende woonwijken gerealiseerd. De huidige onderzoekslocatie werd omstreeks 1984 bebouwd met de huidige bebouwing.

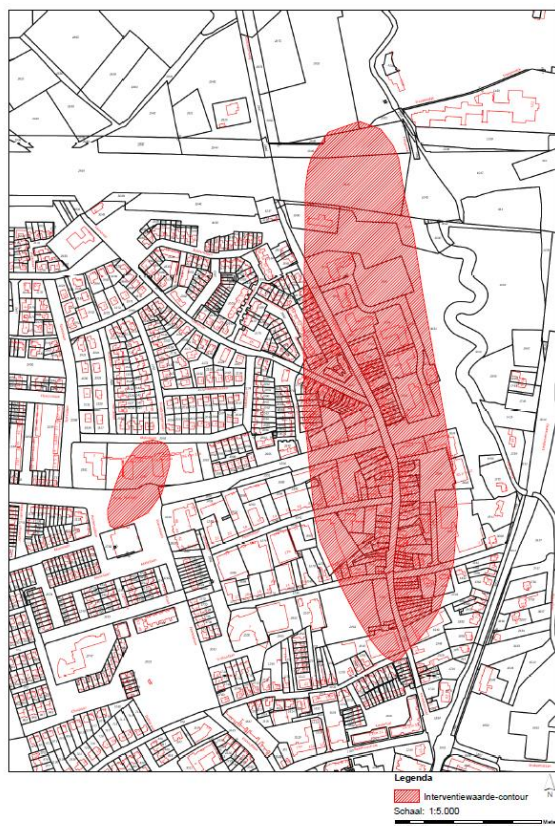
Figuur 4.1 Interventiewaardecontour verontreinigd grondwater

Uit informatie van de Omgevingsdienst Zuidoost-Brabant blijkt dat de huidige onderzoekslocatie deel uit maakt van een beschikt geval van ernstige bodemverontreiniging (kenmerk: Z.3954/D.23281/DR/ec, d.d. 30 april 2014). Het betreft een geval van ernstige bodemverontreiniging met VOCl in het grondwater. Deze verontreiniging is afkomstig vanaf een locatie ten zuiden van de huidige onderzoekslocatie en is verspreid tot in het eerste watervoerende pakket. De verontreiniging wordt geschat op circa  $875.000 \text{ m}^3$  bodemvolume met concentraties groter dan de interventiewaarde. Het onttrekken van grondwater binnen de interventiewaardecontour van de grondwaterverontreiniging is niet toegestaan. In figuur 4.1 (op de volgende pagina) is de interventiewaardecontour voor het diepe grondwater ( $> 8 \text{ m -mv}$ ) weergegeven. De aanwezige grondwaterverontreiniging betreft een groter gebied dan de huidige onderzoekslocatie. Echter bevindt de huidige onderzoekslocatie zich ter plaatse van de westelijk gelegen contour. Voor aanvullende informatie over de afgegeven beschikkingen en de verontreinigingssituatie wordt verwezen naar hoofdstuk 7.

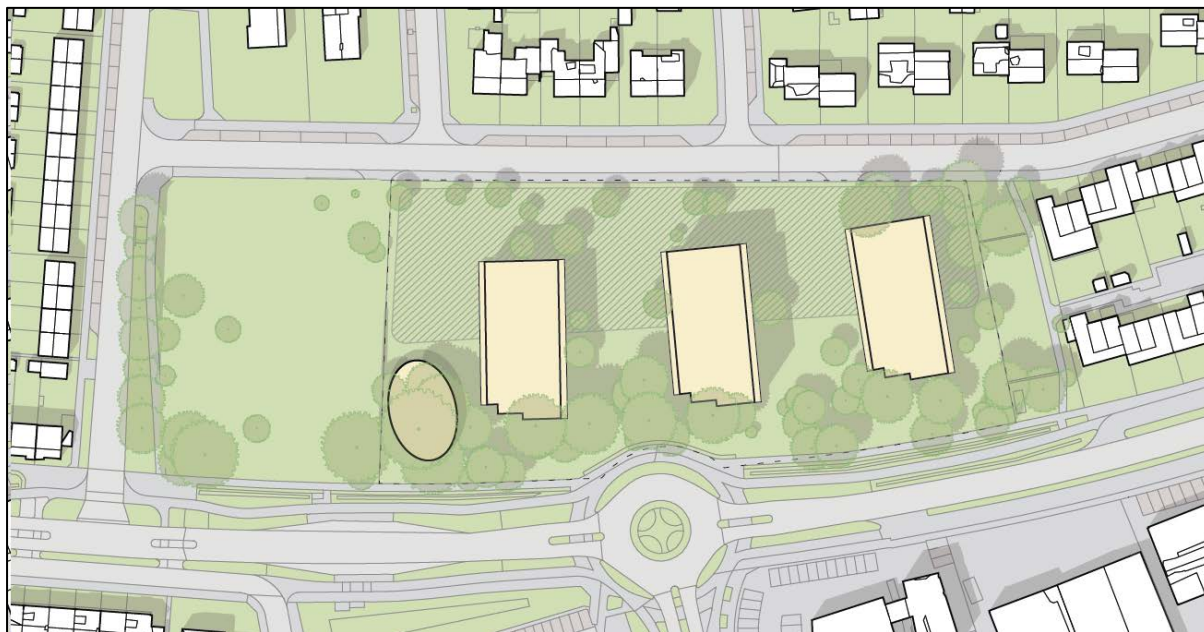
Figuur 5.1 Nieuwe situatie

De drie wooncomplexen op de locatie zullen worden gerenoveerd. Tevens zal een ontmoetingsruimte op de locatie worden gerealiseerd. Op het oostelijk deel van het terrein zullen aanvullende parkeerplaatsen worden gerealiseerd. De groenstroken en groene hoven zullen worden (her)ingericht. De nieuwe situatie is weergegeven in figuur 5.1.

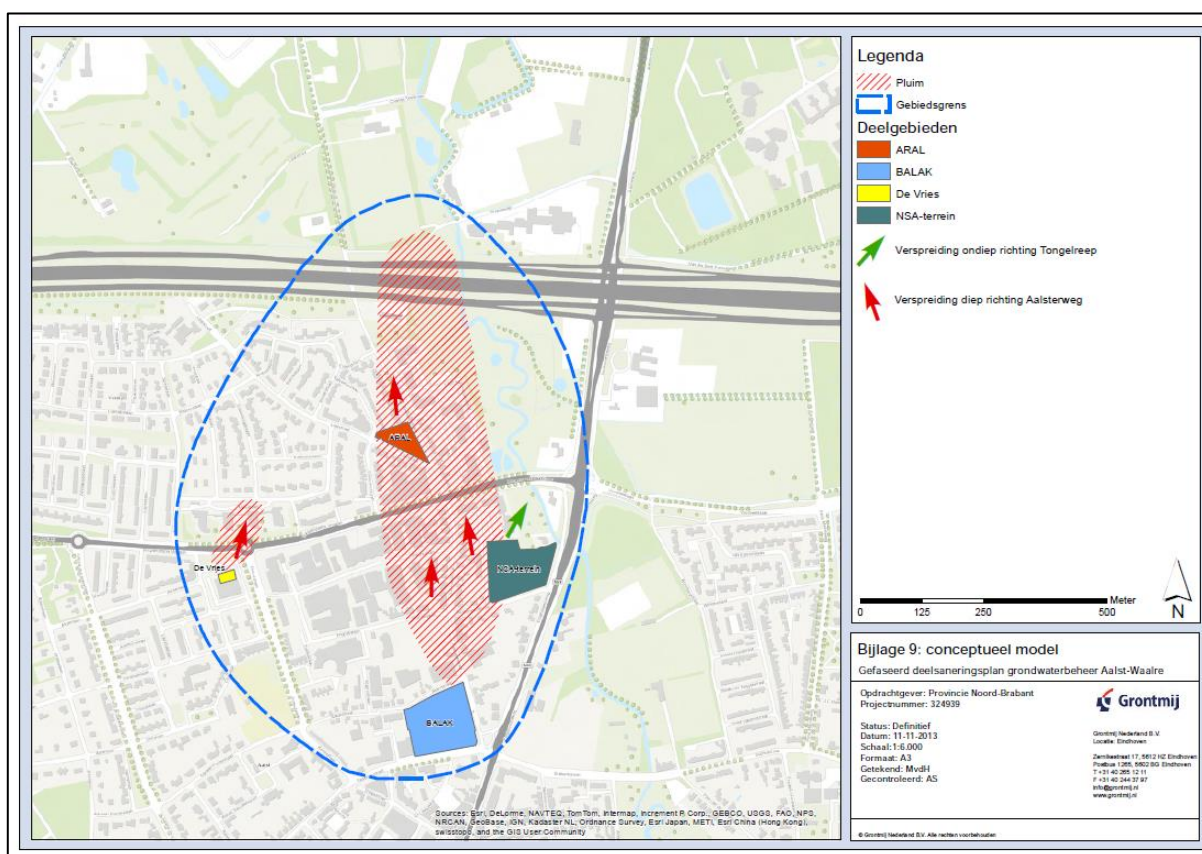
Tabel 7.1 Conceptueel model grondwaterverontreiniging

drinkwaterwinning aan de Aalsterweg. De aanwezige grondwaterverontreiniging op en nabij de huidige onderzoekslocatie blijkt afkomstig te zijn van een voormalige chemische wasserij (De Vries). Deze wasserij was tussen 1972 en 1992 actief in het winkelcentrum De Voldijn. Ter plaatse van deze locatie zijn in de periode 1988-2004 diverse bodemonderzoeken uitgevoerd waaruit bleek dat er een VOCl-verontreiniging aanwezig is. Uit een actualiserend onderzoek blijkt dat vanaf 1992 de verontreiniging in het grondwater is afgenomen. De sterk verhoogde gehalten aan VOCl worden maximaal tot circa 7,0 m -mv aangetroffen. Dieper zijn slechts licht verhoogde gehalte aangetoond. In de bodem zijn destijds geen sterke verontreinigingen met VOCl aangetoond. De provincie Noord-Brabant heeft in 2008 beschikt op een nader bodemonderzoek en saneringsplan. Uit het deel-saneringsplan blijkt dat het grondwater ter plaatse de voormalige wasserij richting de huidige onderzoekslocatie en het pompstation aan de Aalsterweg stroomt (noordelijke richting). Uit de beschikbare onderzoeken is gebleken dat de verontreinigingssituatie de laatste jaren is verbeterd. De verontreinigingspluim blijkt te krimpen. De grondwaterverontreiniging is niet gemengd met de pluim afkomstig van het BALAK-terrein (de oostelijke pluim, zowel op figuur 4.1 als 7.1 weergegeven).

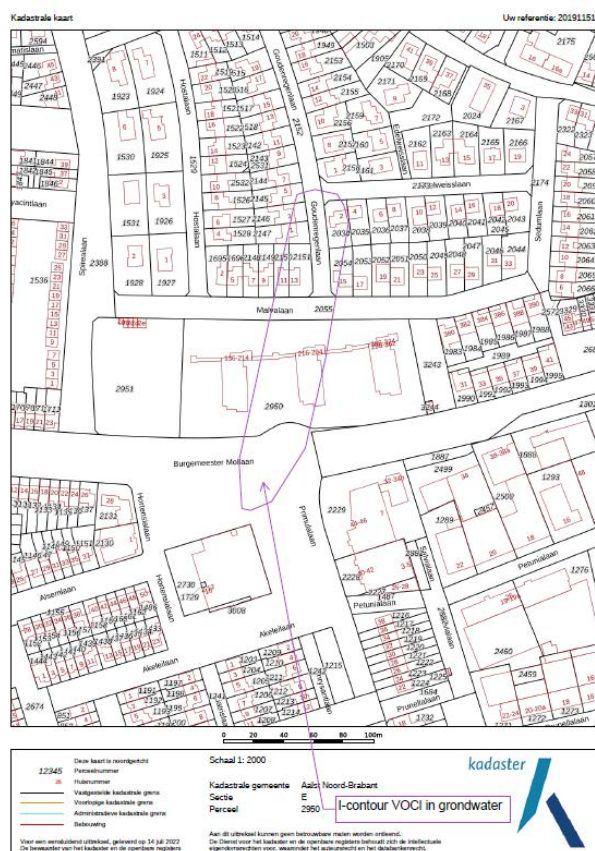
Figuur 7.2 I-contour grondwater

Op de huidige onderzoekslocatie zijn destijds sterke verontreinigingen met Cis en lichte verontreinigingen met PER en vinylchloride aangetroffen op een diepte van 9 (PB 121) tot 15 meter (PBB204). Zie bijlage 3 voor bijlage 1.7, situatietekening met I-contouren uit dit onderzoek. Op 5 tot 6 m -mv zijn geen sterke verontreinigingen aangetoond op de onderzoekslocatie. De grondwaterstand bevindt zich op 2 tot 2,5 m-mv, waardoor geconcludeerd kan worden dat de sterk verontreinigde grondwaterlagen niet in contact staan met de bovenste lagen. Uitdamping van verontreiniging is daardoor uitgesloten.

1. Wijziging naar een gevoeliger gebruik van het perceelgedeelte binnen de interventiewaardencontouren (figuren 7.2 en 7.3) is alleen toegestaan met goedkeuring van de Omgevingsdienst Zuidoost-Brabant (ODZOB);
2. Het onttrekken van grondwater binnen de interventiewaardencontour van de grondwaterverontreiniging (figuur 7.2) is alleen toegestaan met goedkeuring de ODZOB.

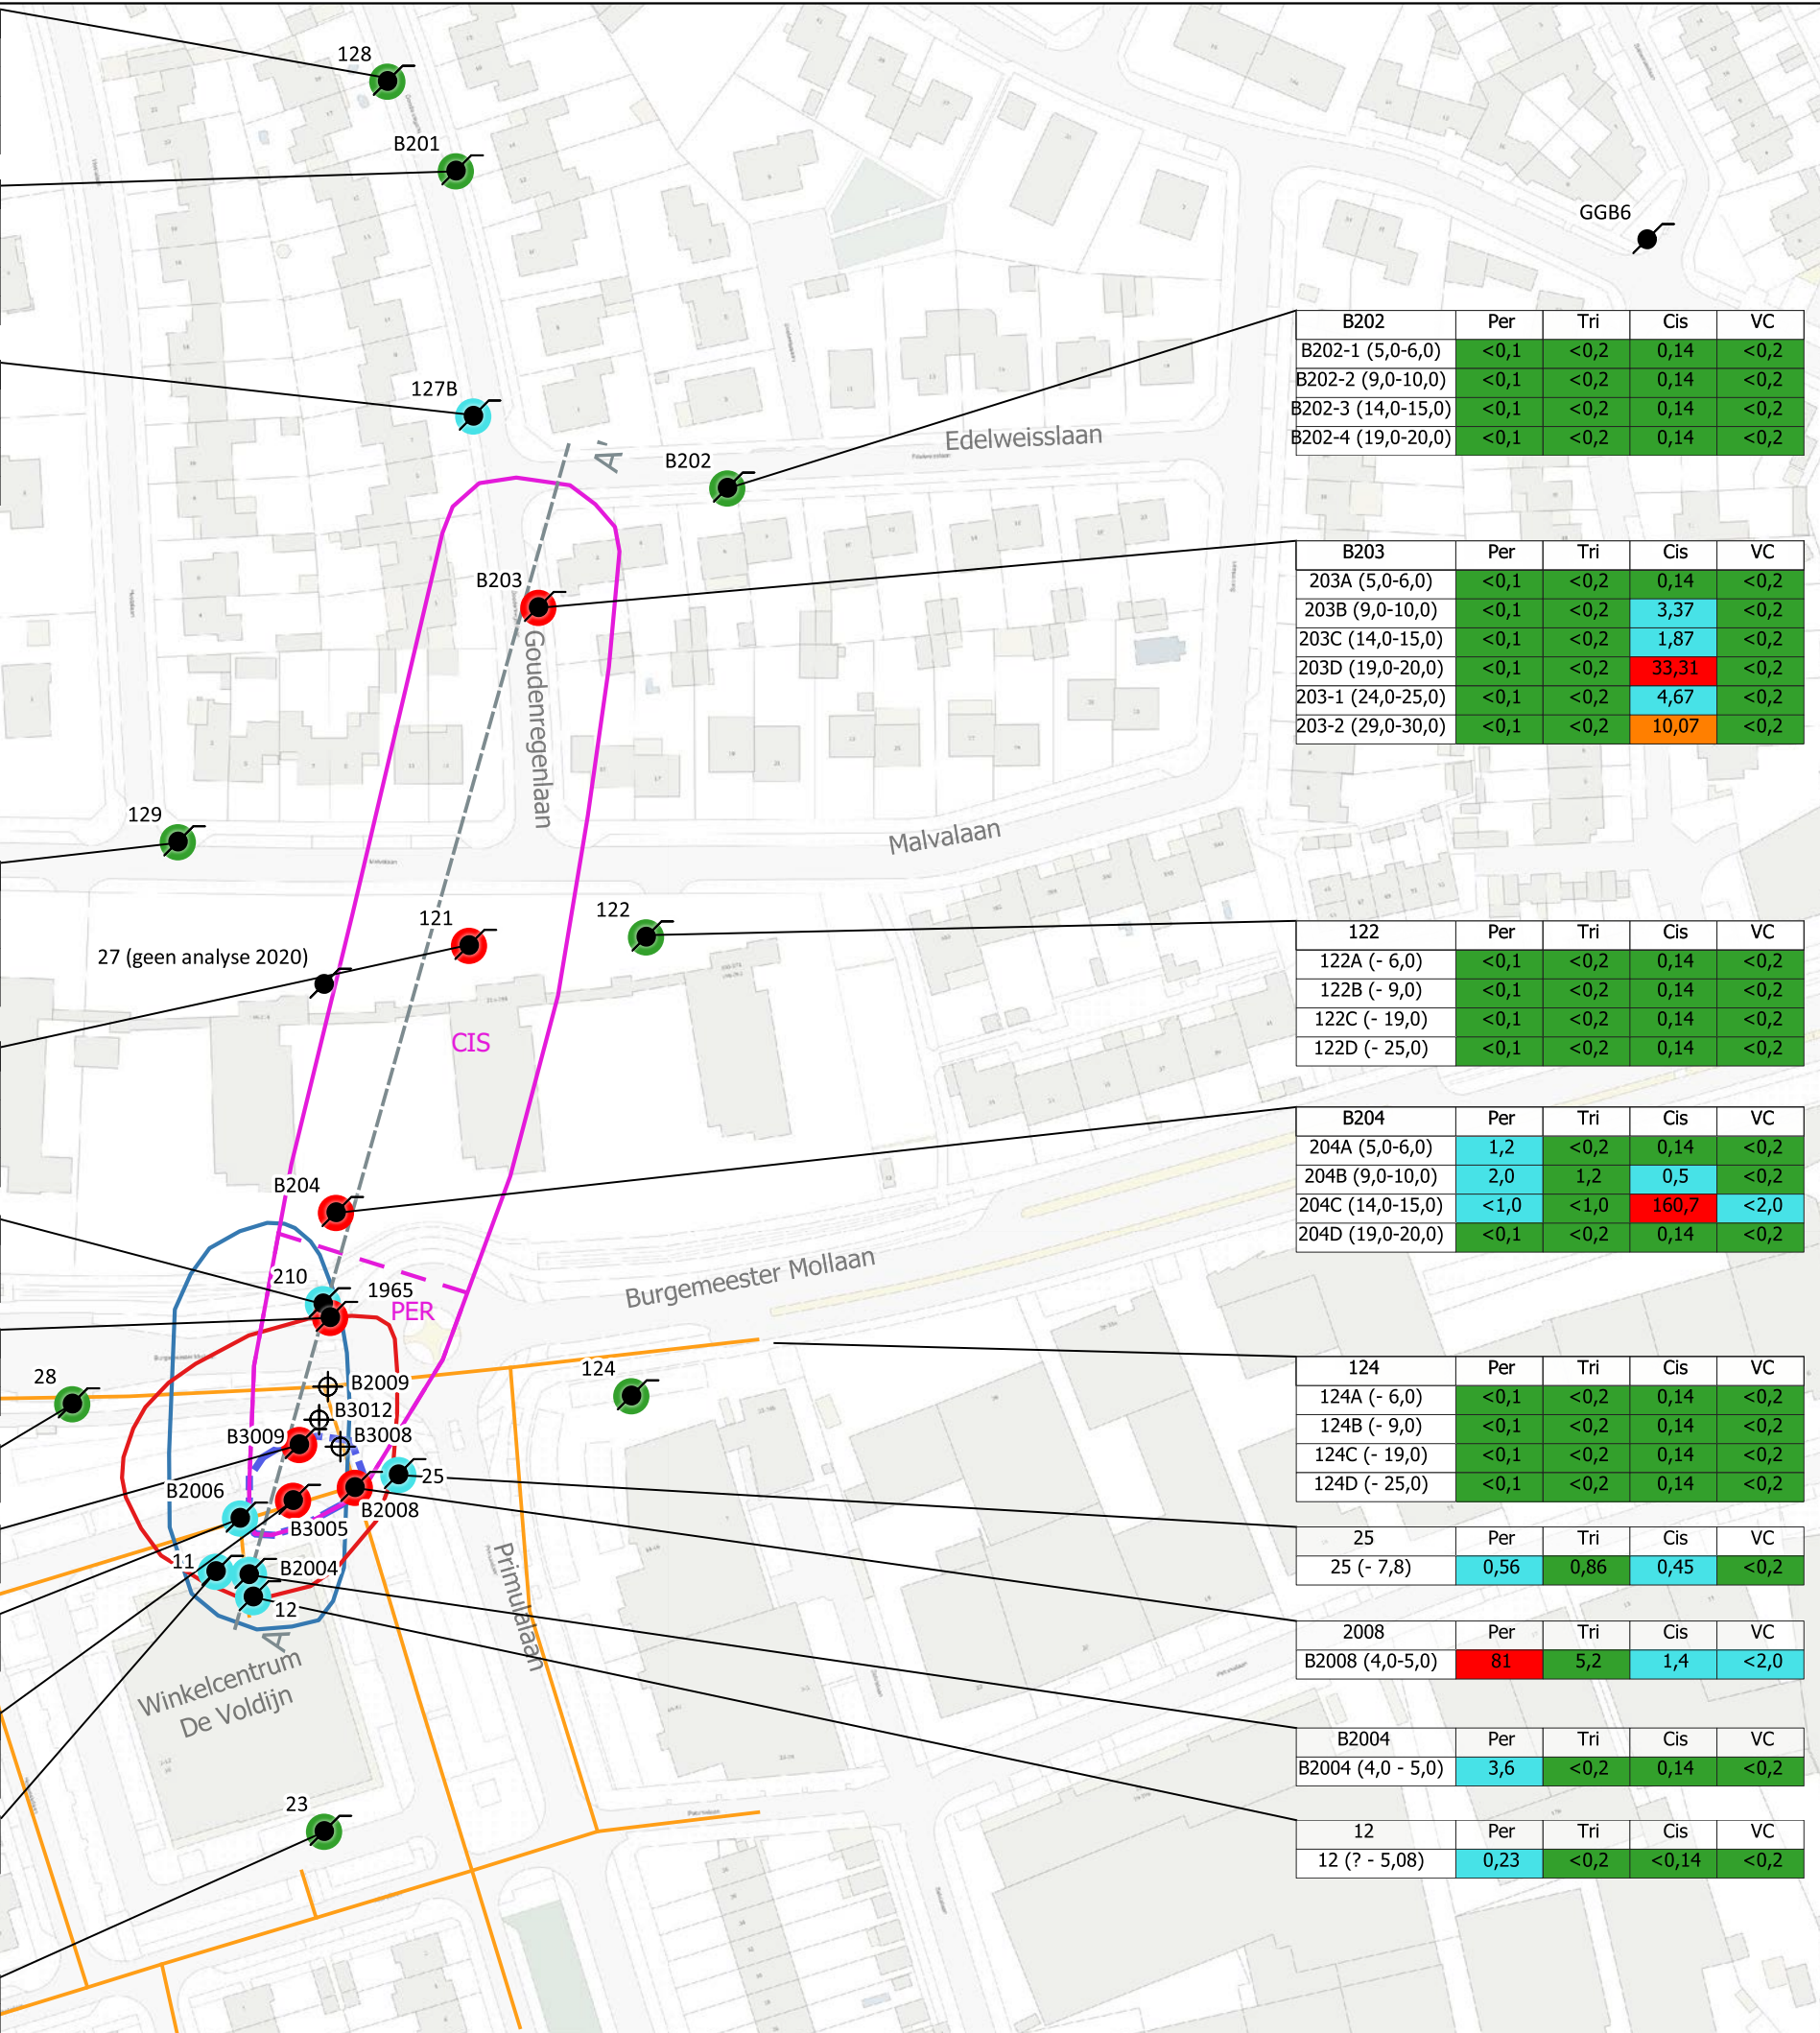
| Bijlage: 1.7 | Datum: 14-3-2022 |

Situatietekening met verloop I-contouren Per in gw (bij bron) + 2020-2022 vlaggen VOCl in gw pluimgebied
