MILIEUHYGIËNISCH VOORONDERZOEK
BODEM

DE BLEECK 1

TE WAALRE

Rapportage milieuhygiënisch vooronderzoek bodem

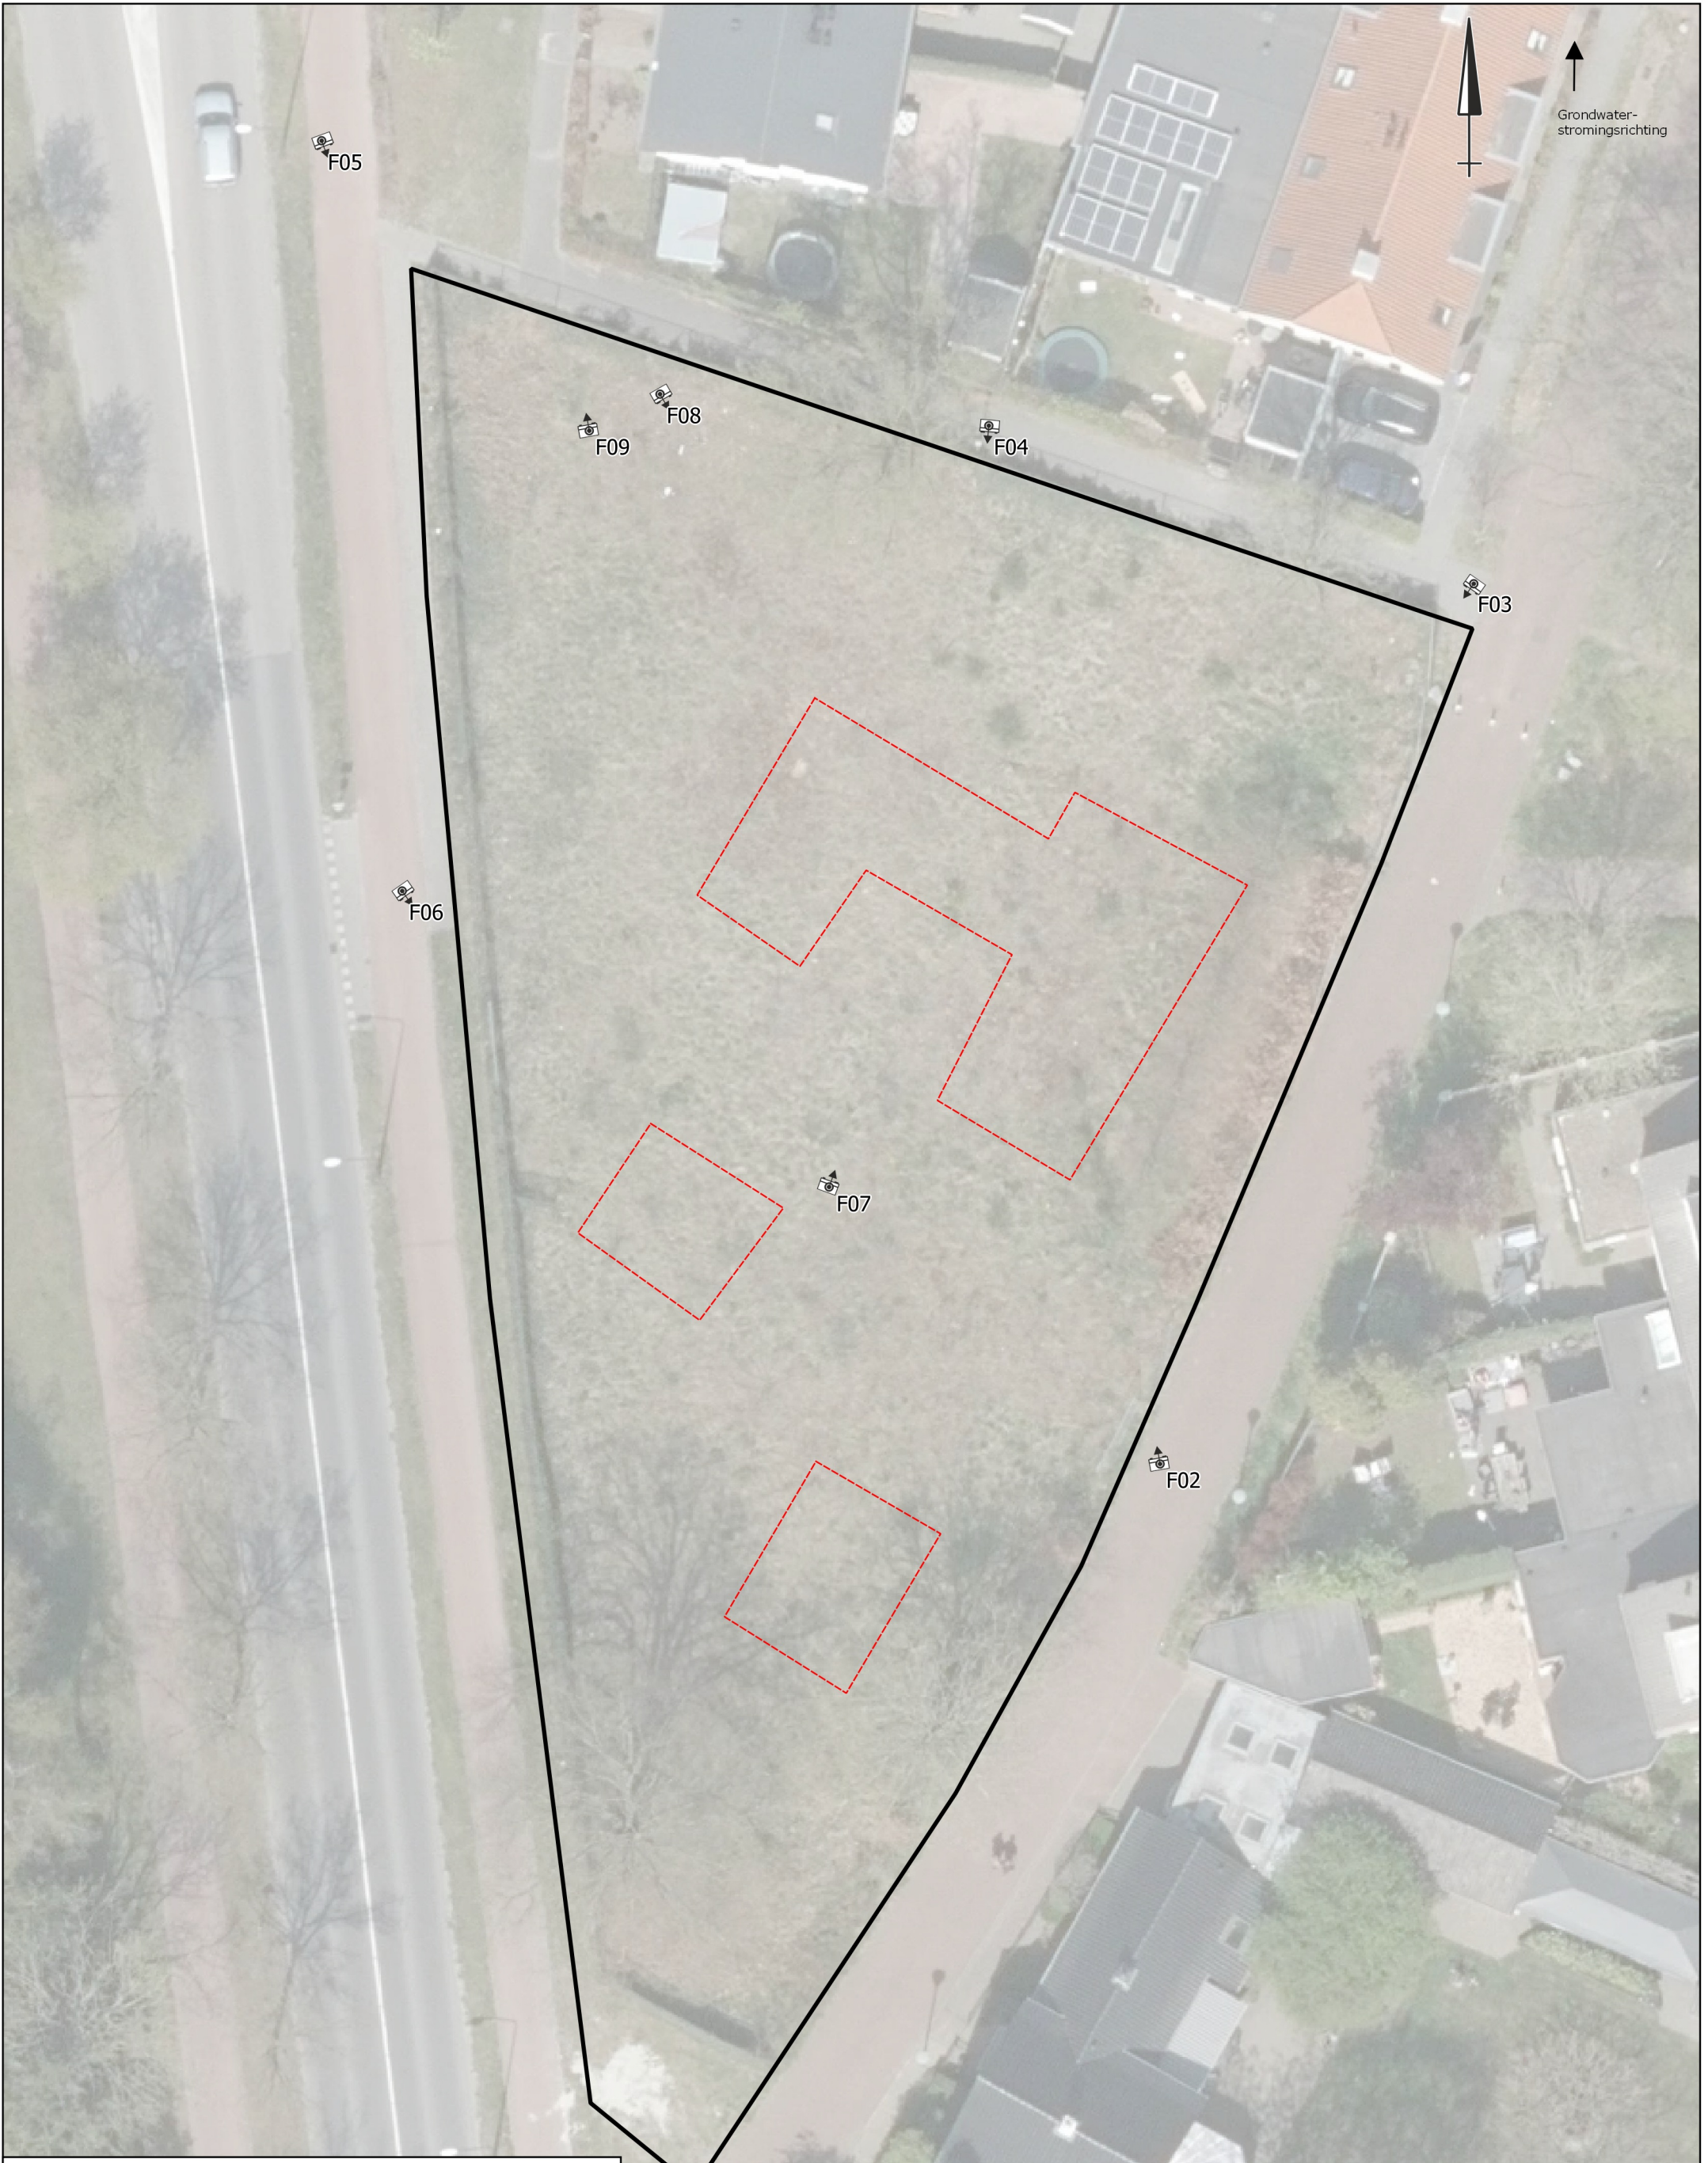
| Titel: Locatieschets De Bleeck te Waalre | A3 |

In bijlage 2a is de huidige situatie op een locatieschets weergegeven. Bijlage 2b bevat enkele foto's van de onderzoekslocatie.

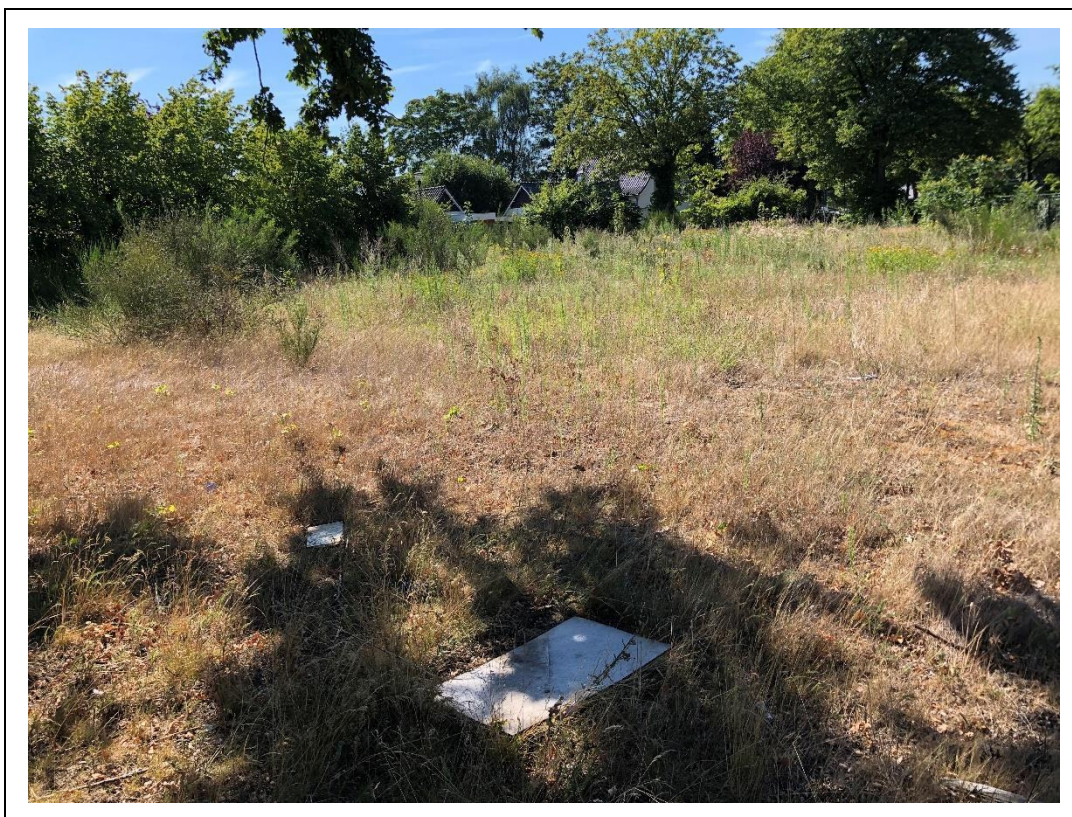
Foto 8.

Tijdens de terreininspectie is op de bodem in geringe mate puin aangetroffen (zie bijlage 2b, foto 8 en 9). Vermoedelijk betreft het restanten van de sloop . Dit (bouw)puin is mogelijk verdacht voor het voorkomen van asbest in bodem. Verder zijn op het maaiveld geen asbestverdachte materialen waargenomen.

Econsultancy adviseert een verkennend bodem- en verkennend onderzoek asbest in bodem uit te voeren ter plaatse van onderhavige onderzoekslocatie.
