# **VERKENNEND BODEMONDERZOEK**

**Conform NEN 5740**

**Raadhuisstraat 28, Waalre**

Rapportnummer : 221-WRa28-vo-v1

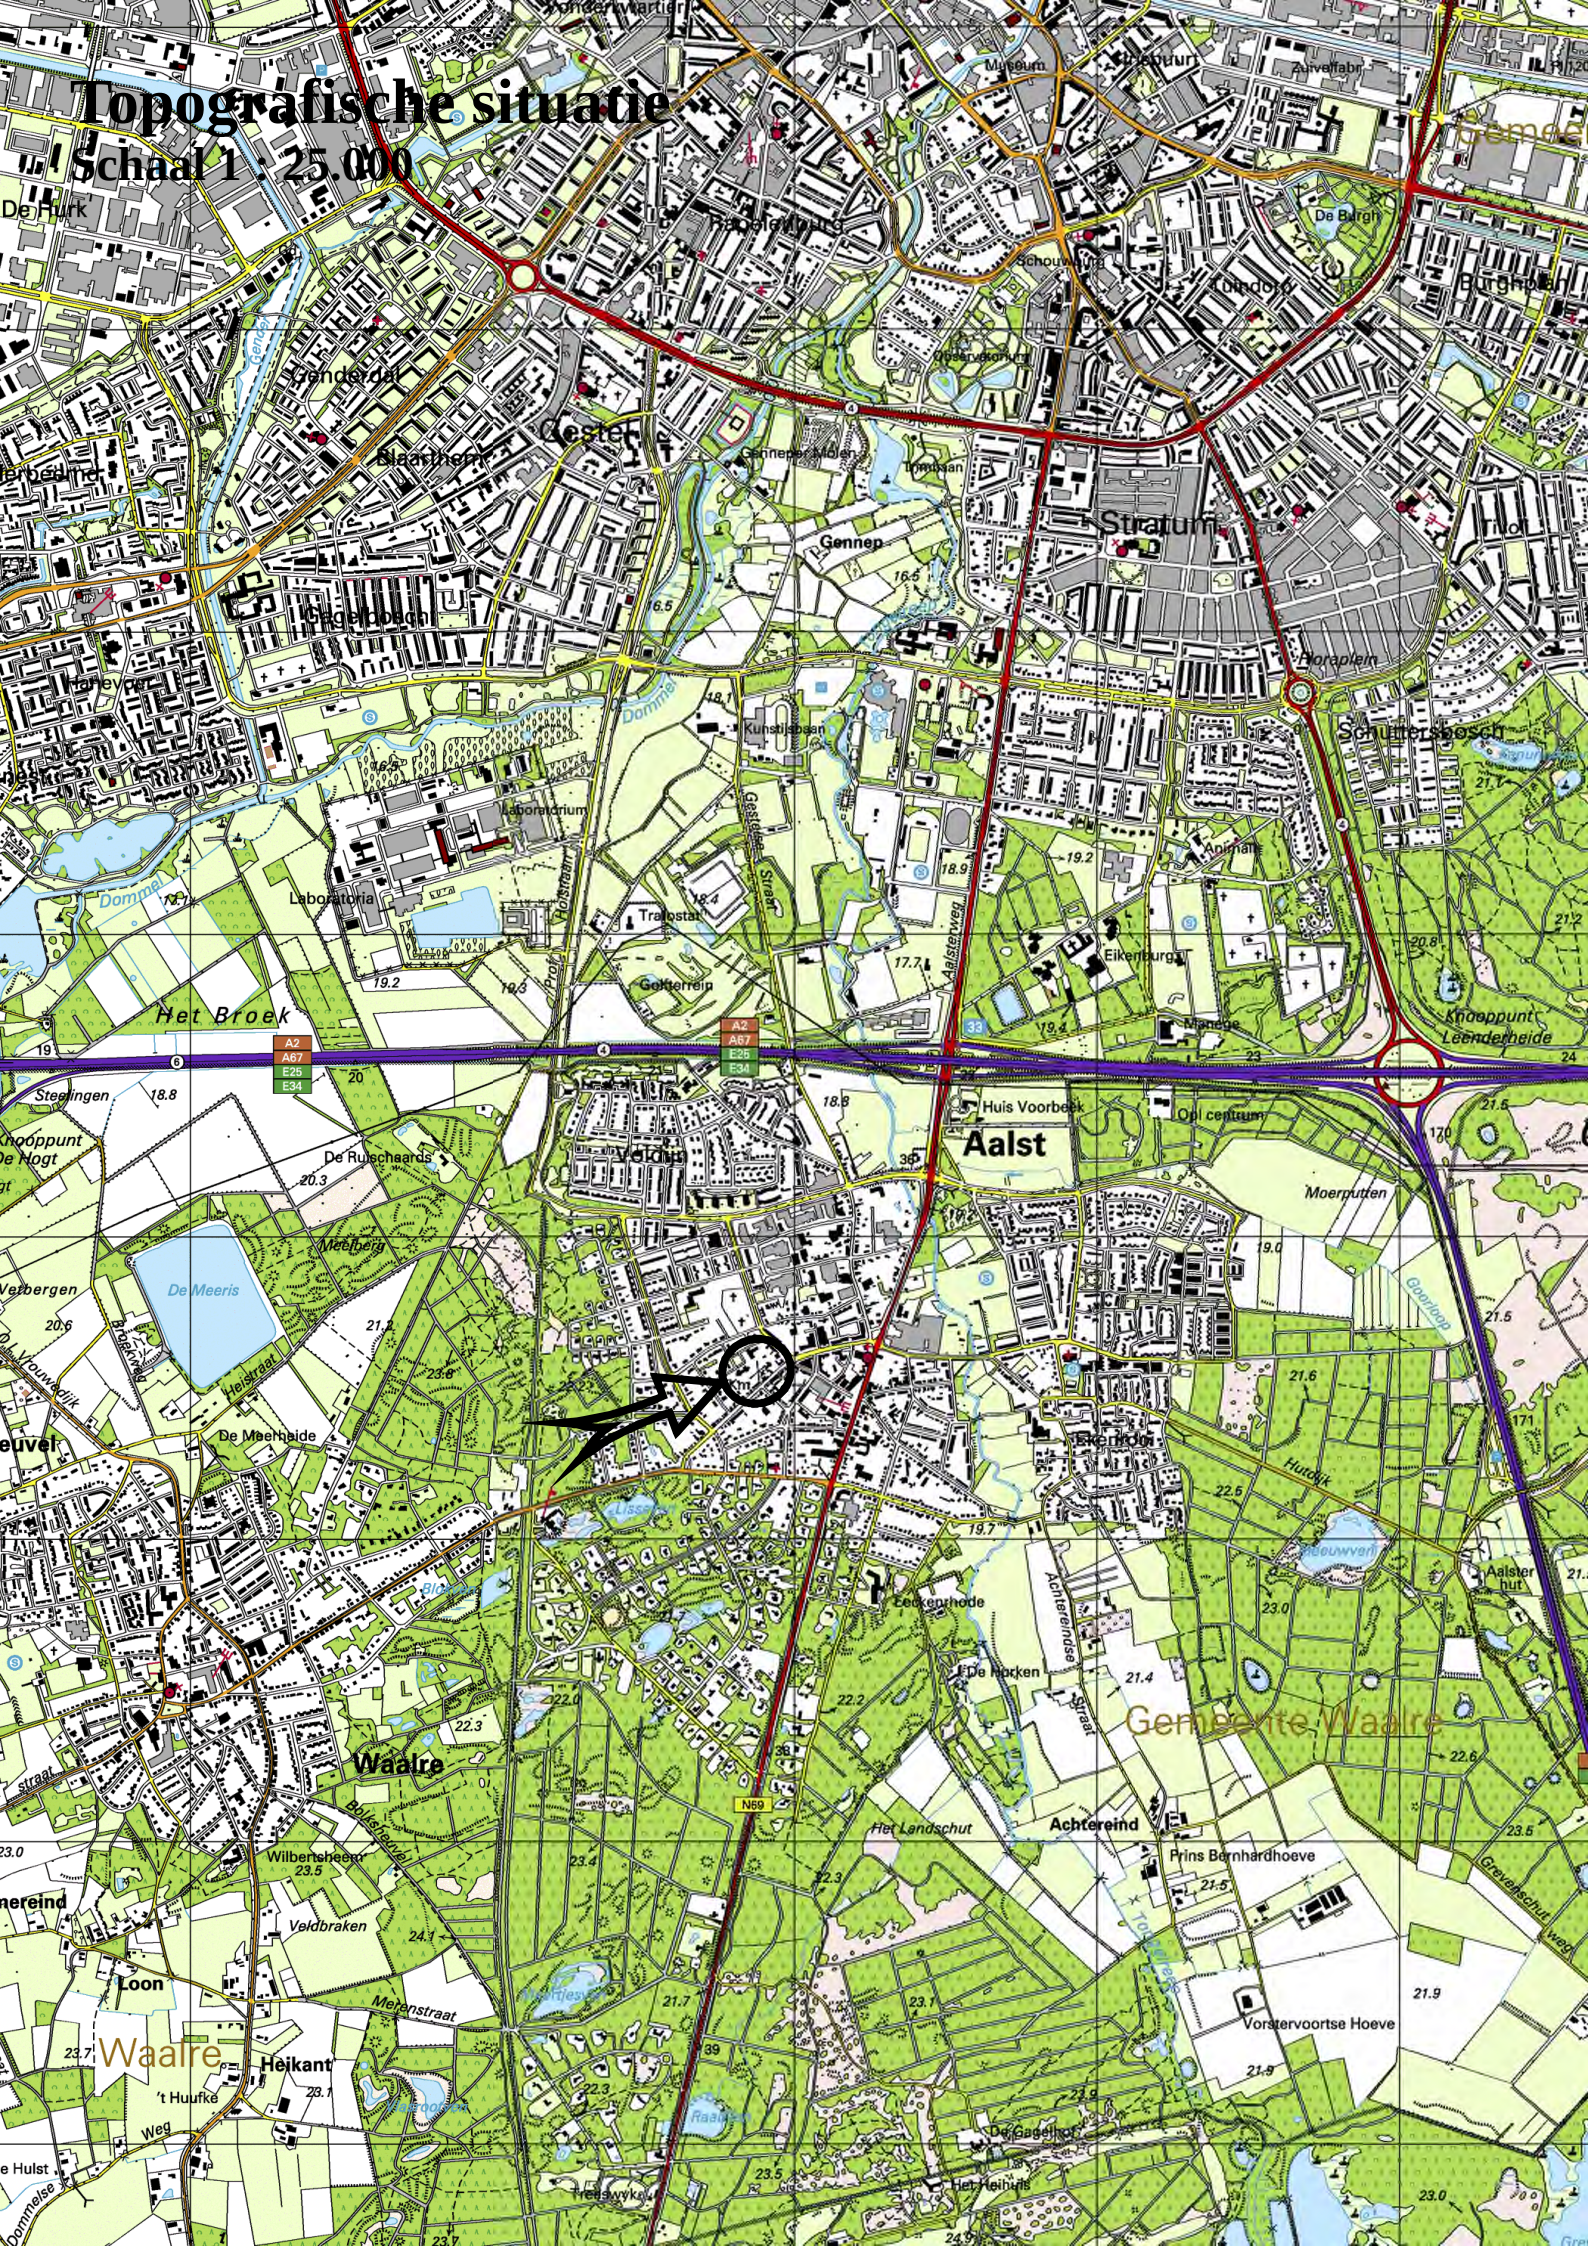
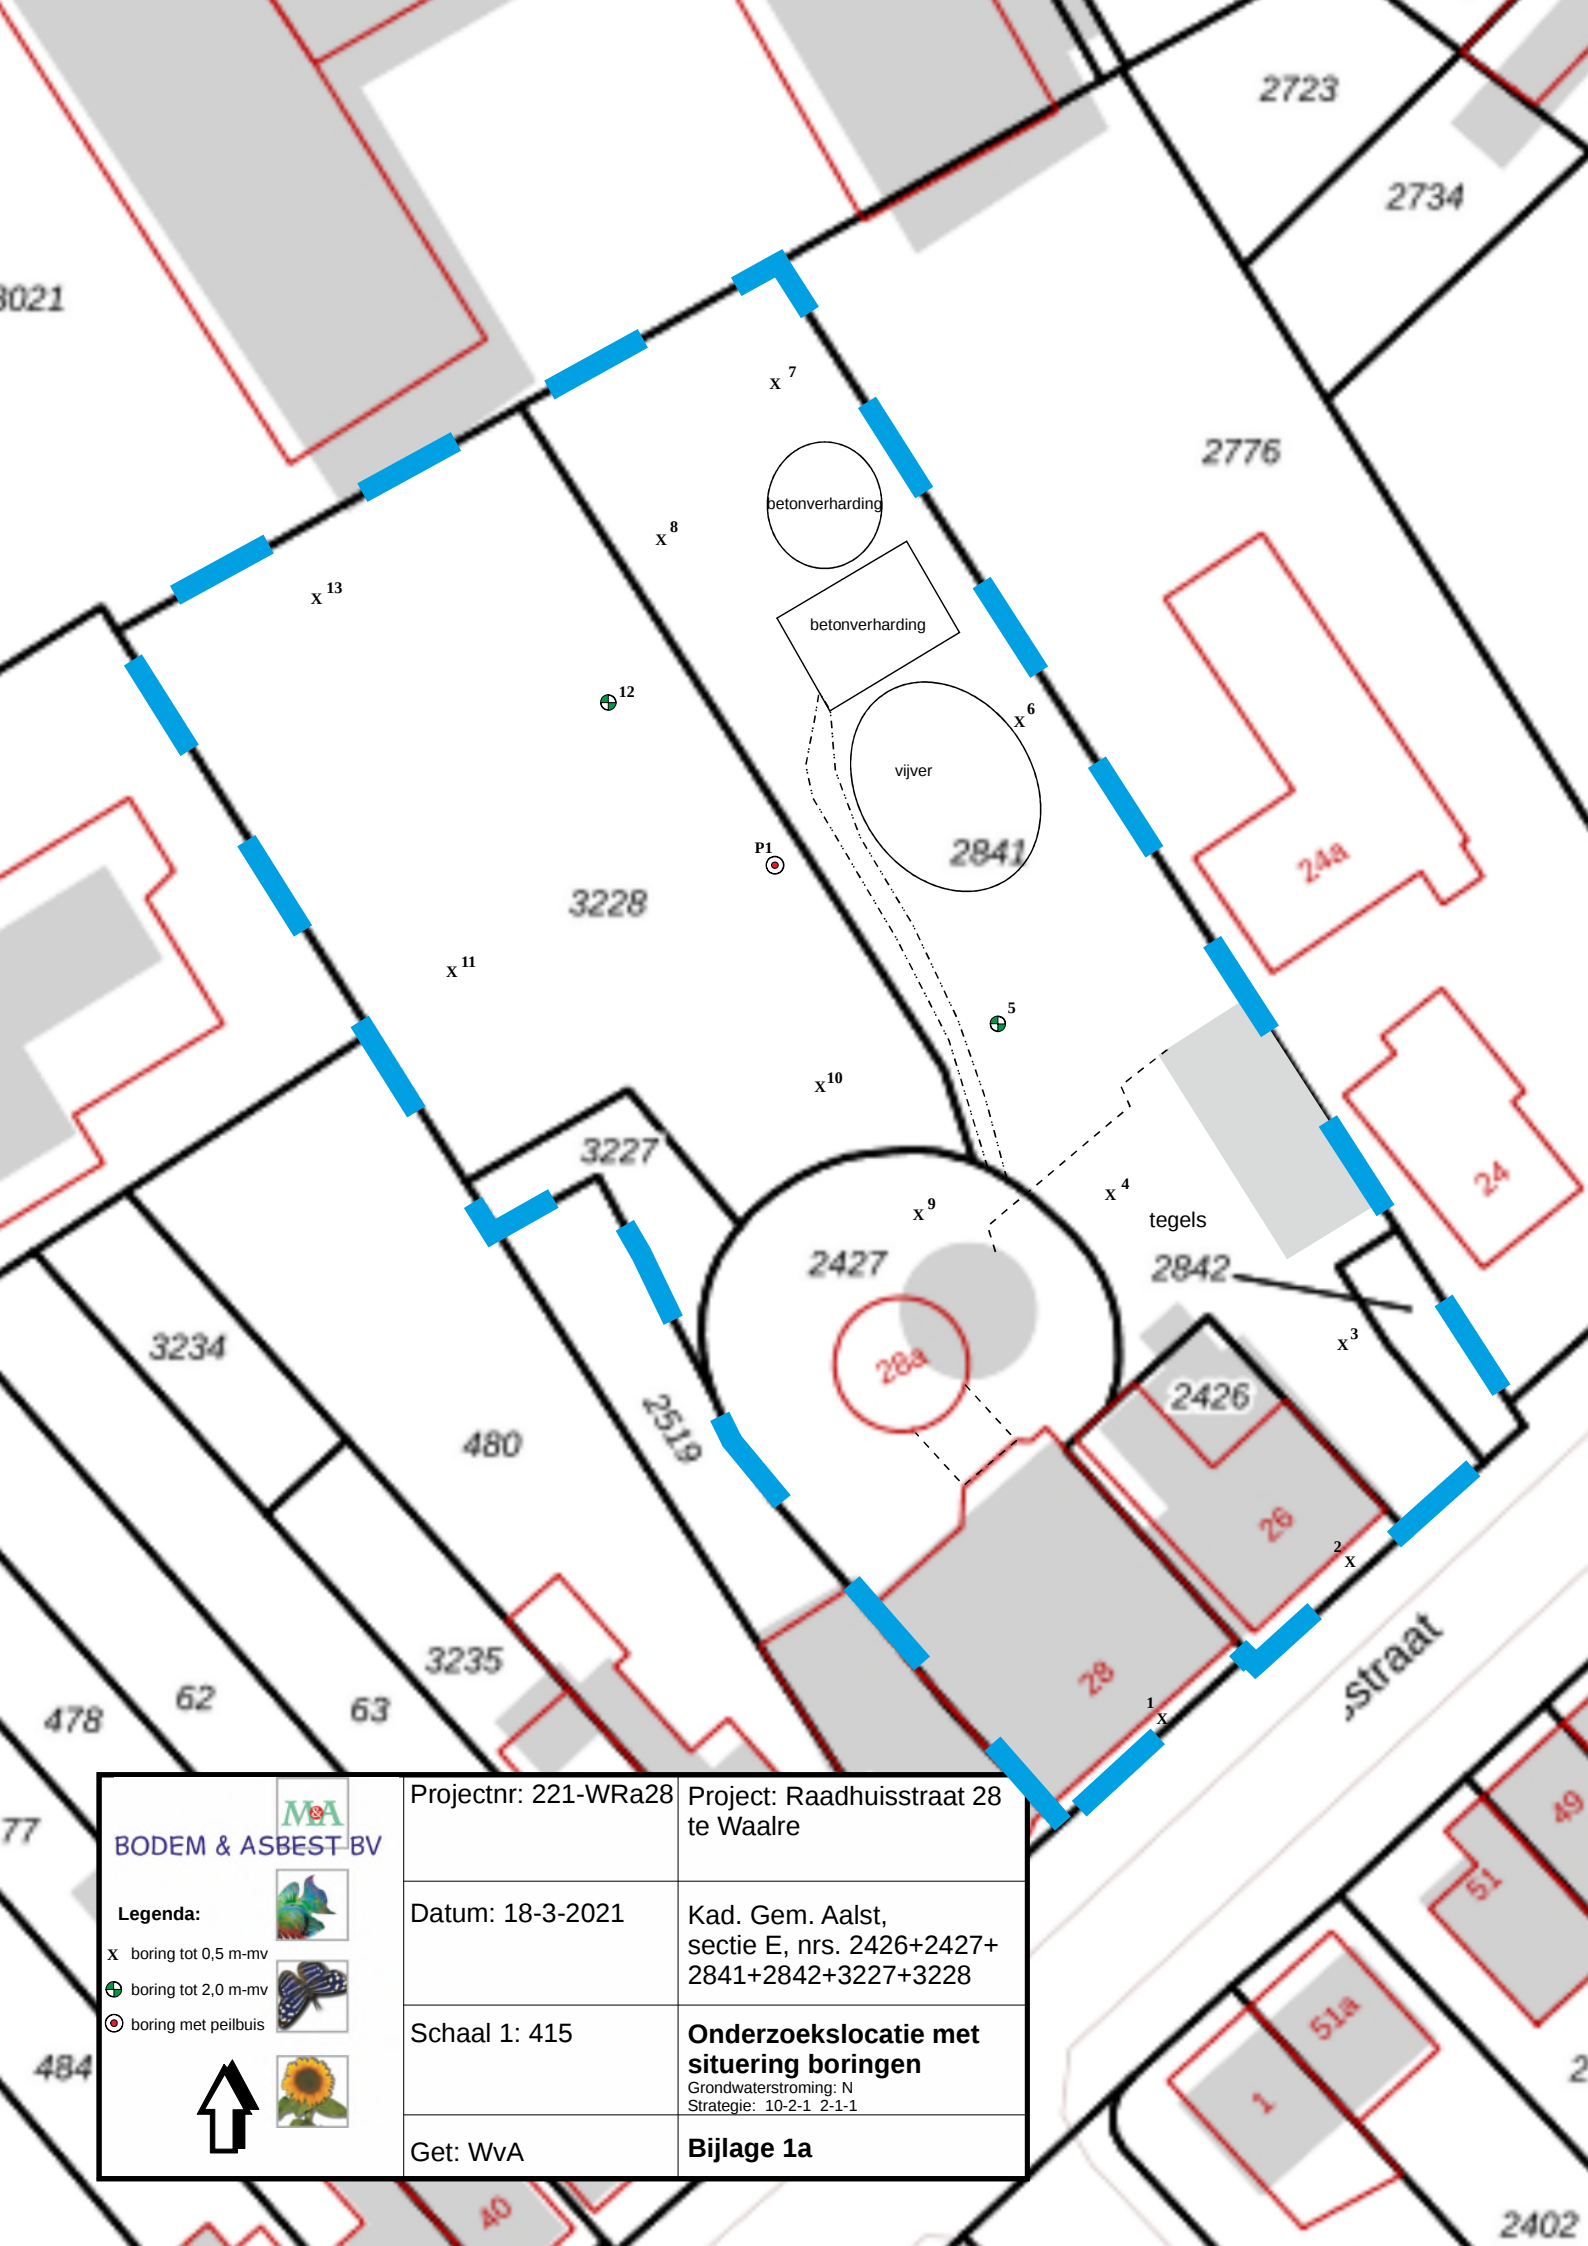
## **Bijlage 1a : Situatie- en boorpunttekening**

De boorpunten zijn aangegeven op de tekening in bijlage 1a.

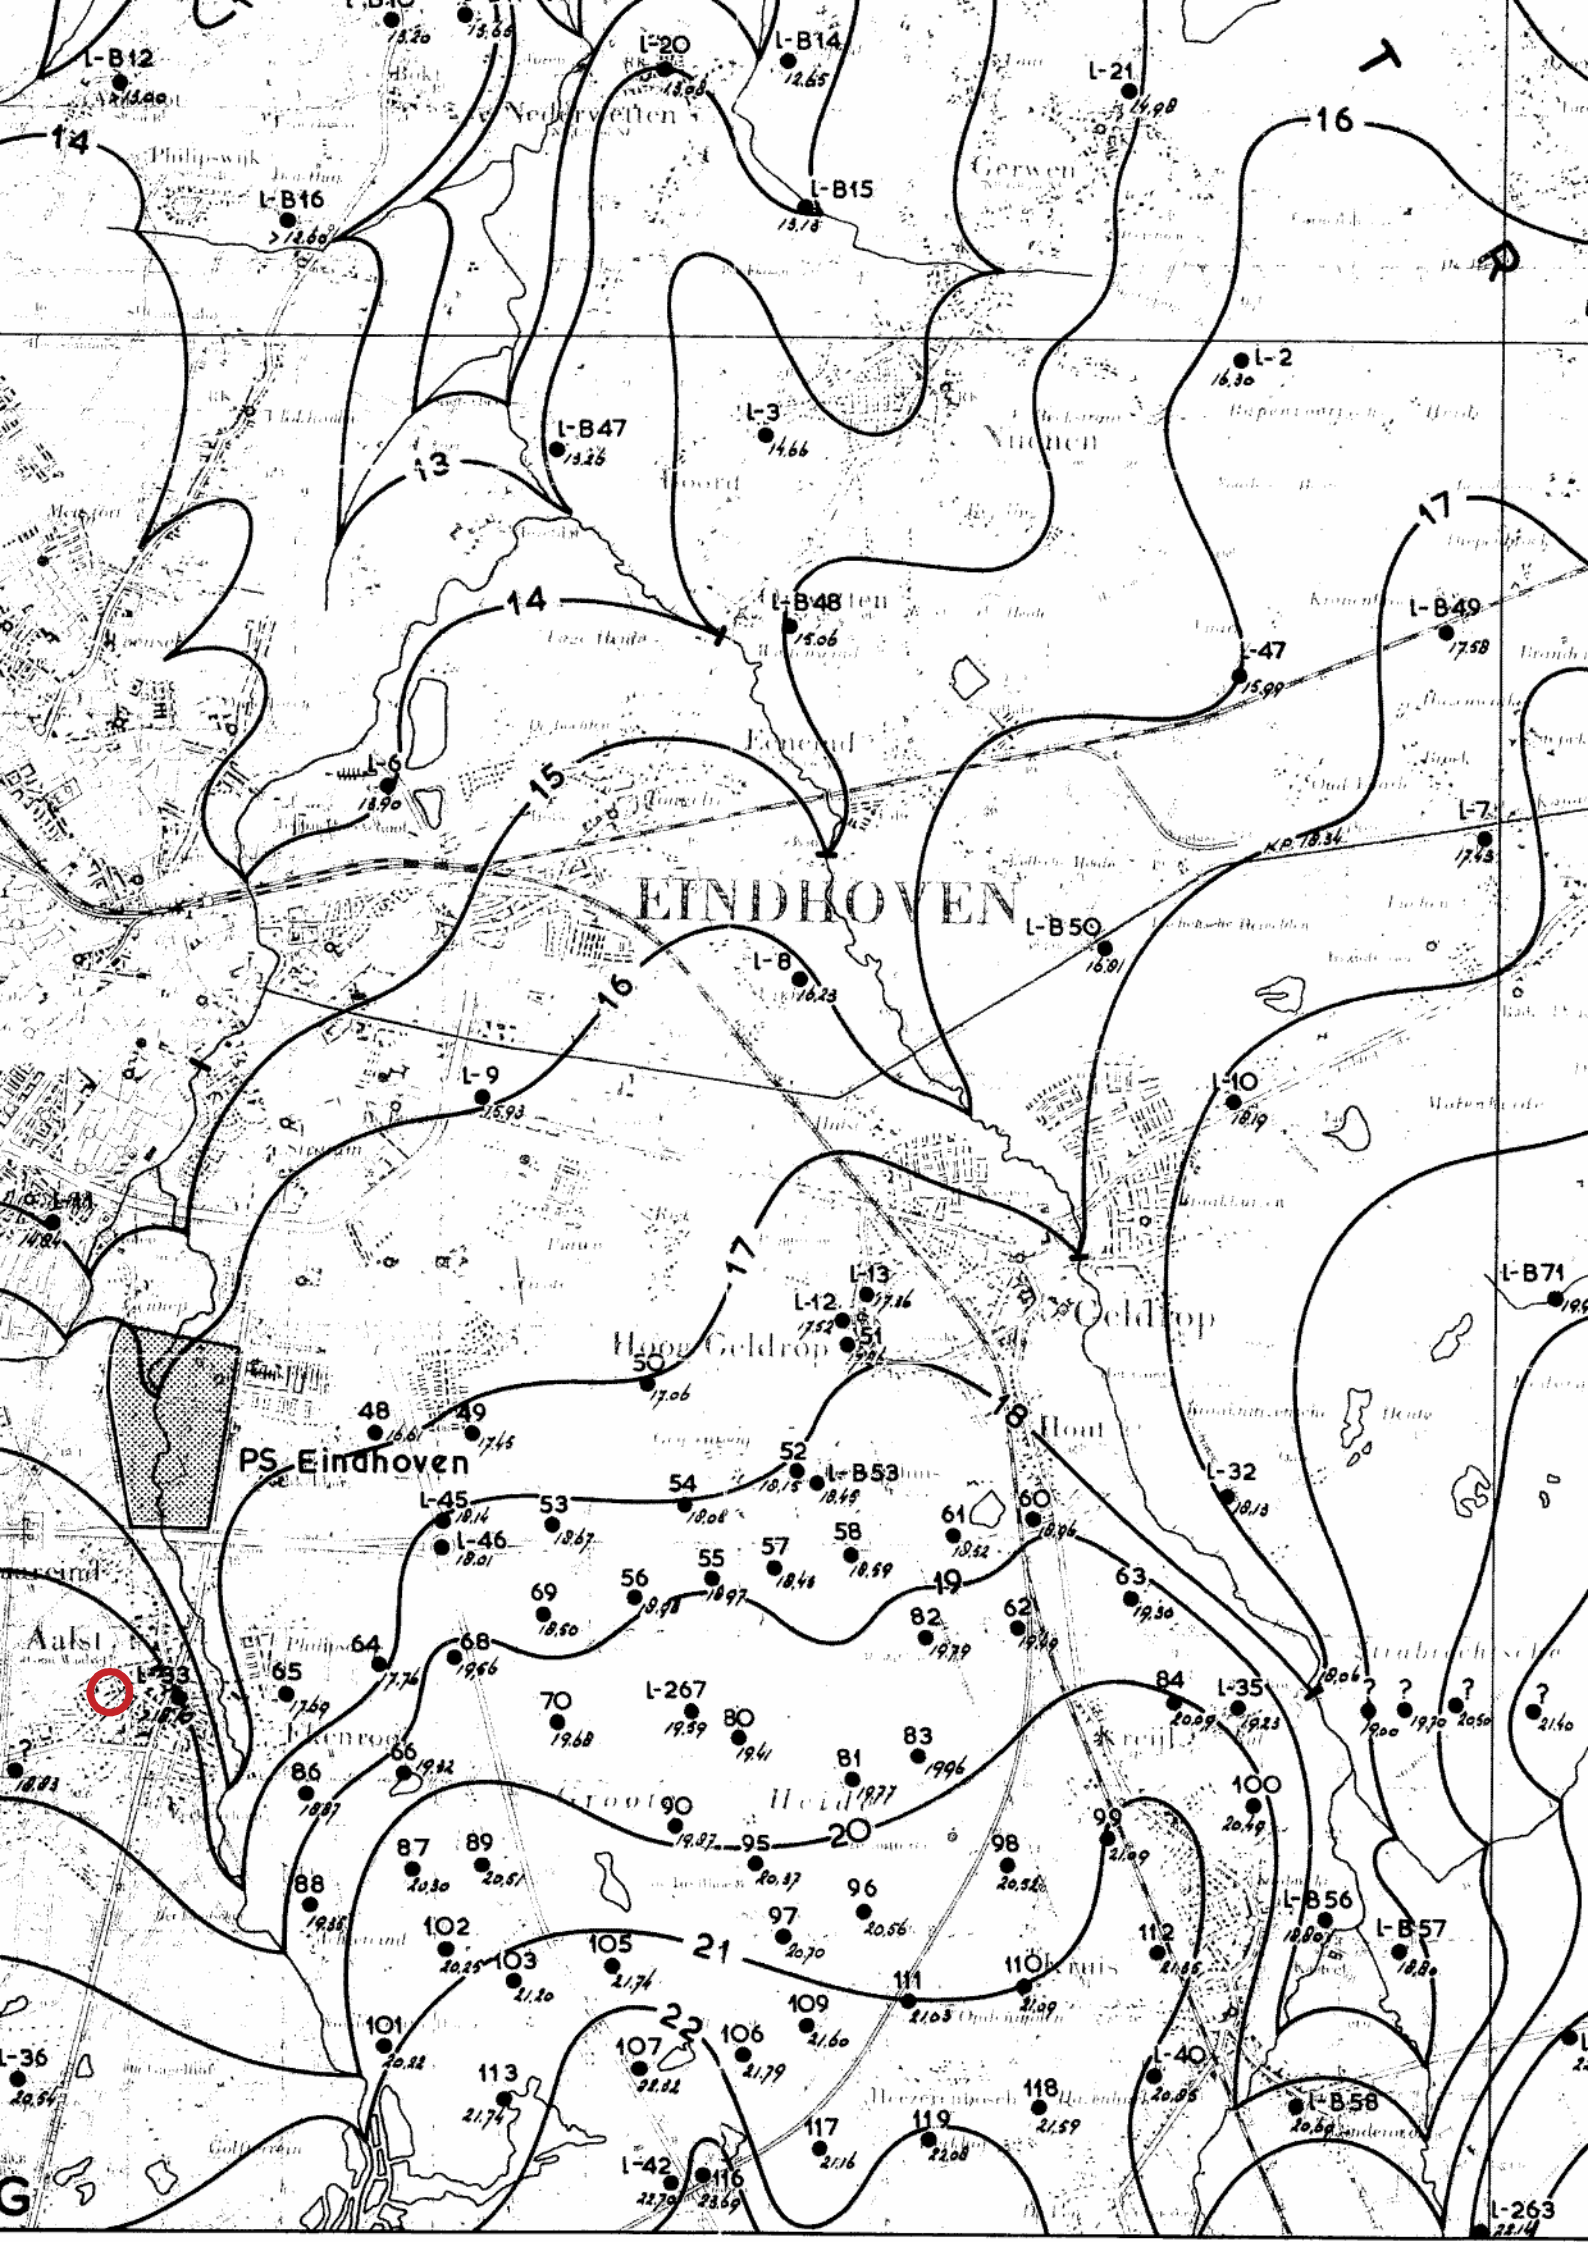
## **Bijlage 2 : Isohypsens**

De grondwaterspiegel van het freatische grondwater bevindt zich op ca. 18,5 meter boven NAP. De grondwaterstromingsrichting is noordelijk.

Deze gegevens zijn ontleend aan de door TNO samengestelde grondwaterkaart van Nederland (kaart 57 oost, kaartblad 57F). Op de tekening in bijlage 2 zijn de isohypsen van de omgeving van de onderzoekslocatie weergegeven.

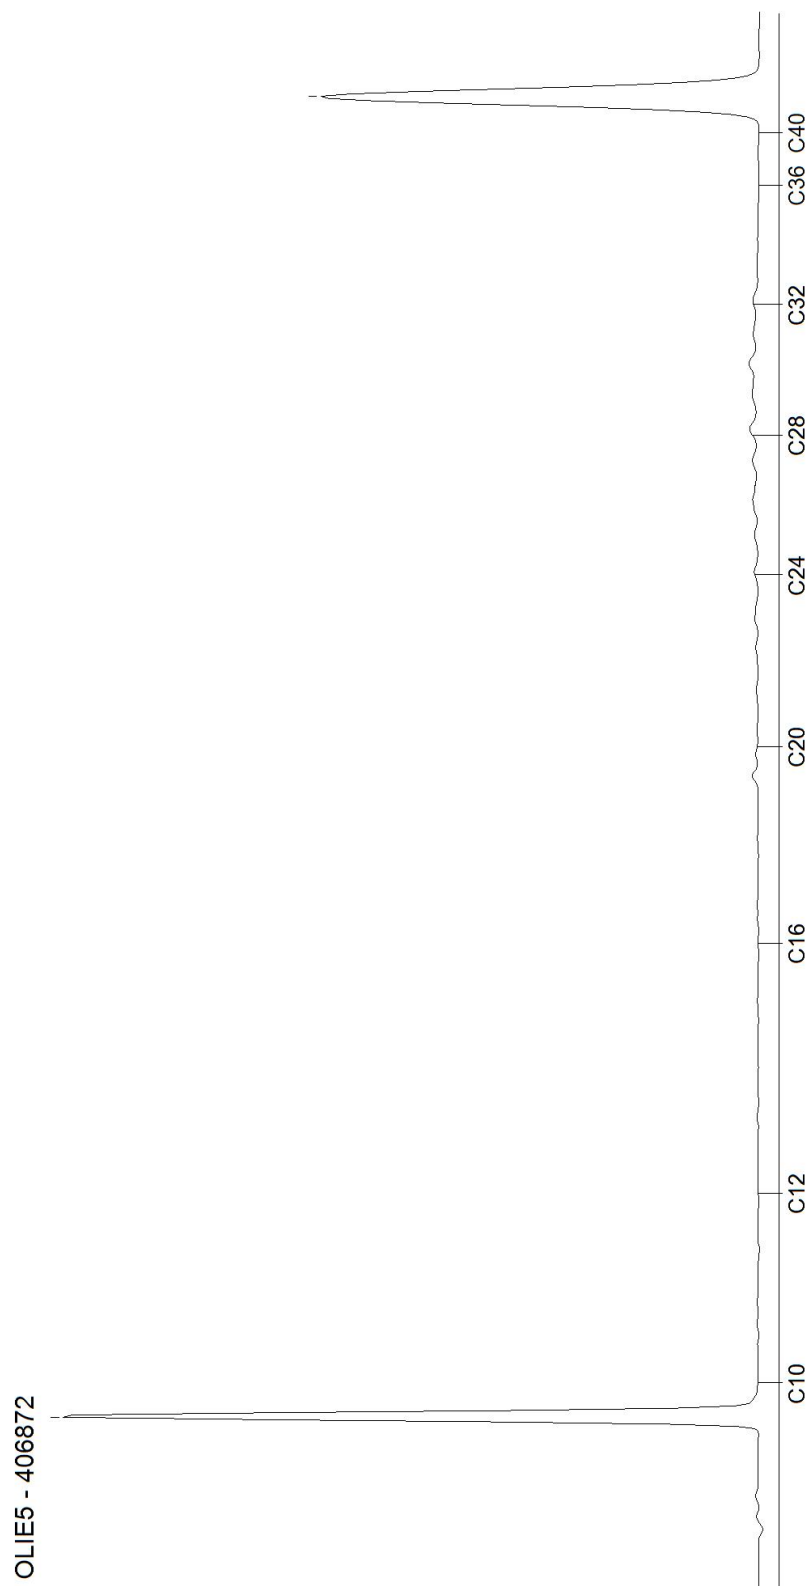
**Monster beschrijving: MIX(1.1 + 5.1 + 6.1 + 7.1 + 4.1 + 3.1 + 2.1)**

CHROMATOGRAM for Order No. 1029022, Analysis No. 406872, created at 24.03.2021 14:11:02

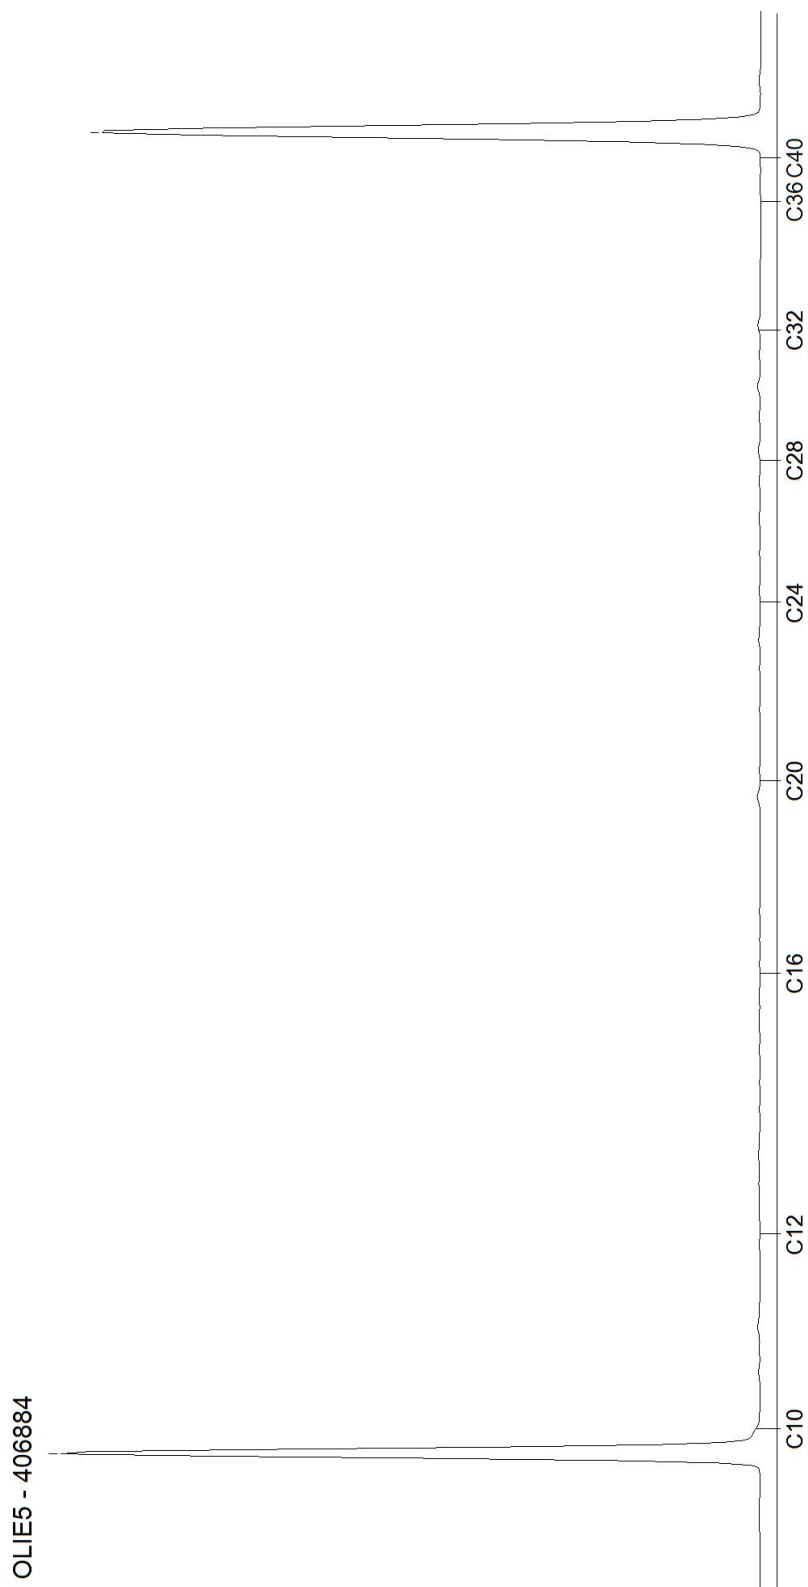
**Monster beschrijving: MIX(5.2 + 5.3 + 5.4 + 12.2 + 12.3 + 12.4)**

CHROMATOGRAM for Order No. 1029022, Analysis No. 406884, created at 24.03.2021 14:19:25

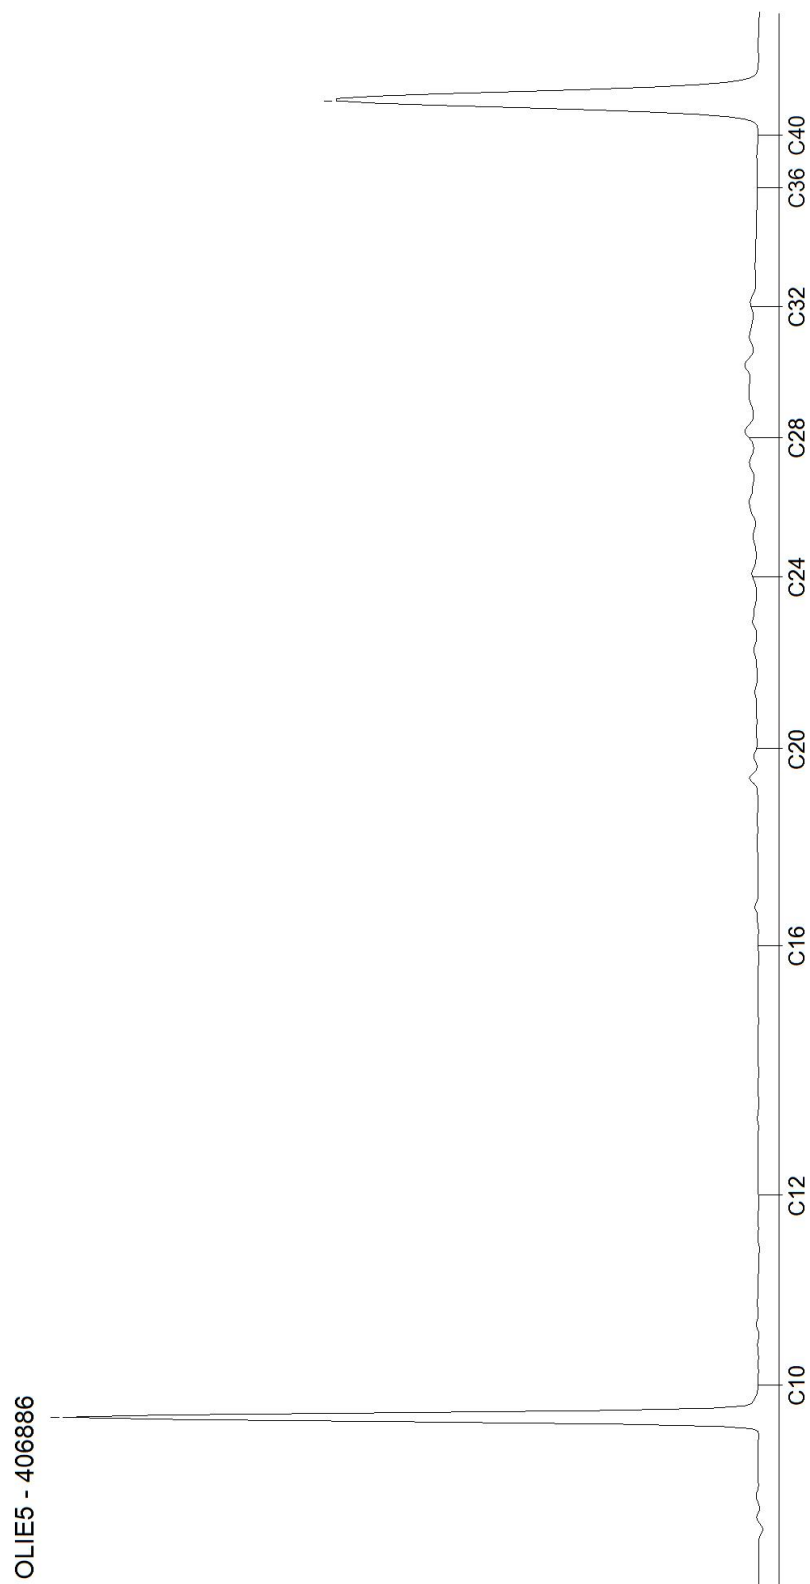
**Monster beschrijving: MIX(8.1 + 9.1 + 10.1 + 11.1 + 12.1 + 13.1)**

CHROMATOGRAM for Order No. 1029022, Analysis No. 406886, created at 24.03.2021 14:11:02

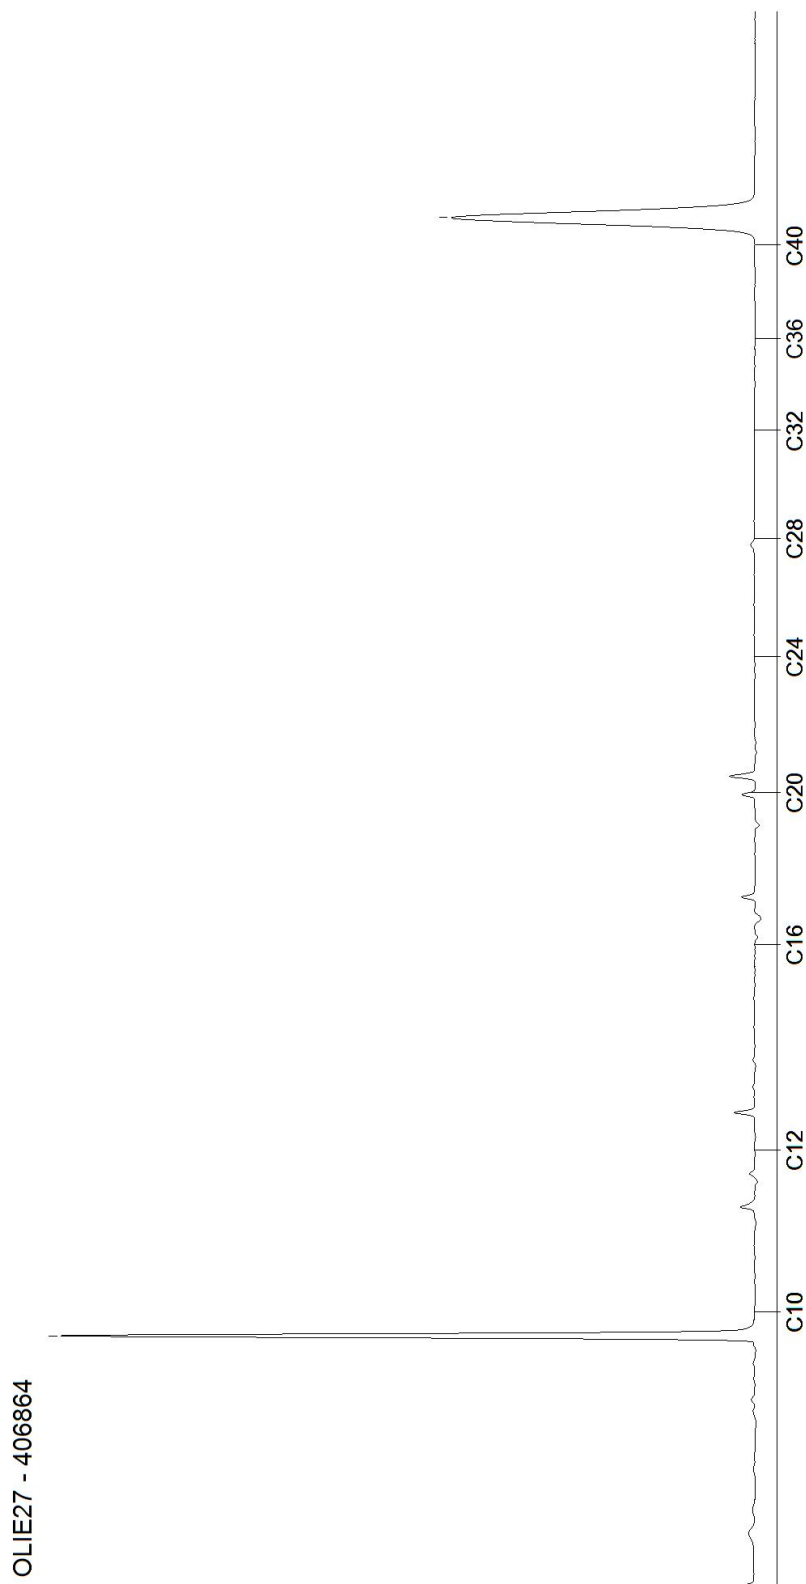
**Monster beschrijving: P1, grondwater**

CHROMATOGRAM for Order No. 1029021, Analysis No. 406864, created at 23.03.2021 09:47:14
