VERKENNEND BODEMONDERZOEK

DASSENLOOP (ONG.)

TE HERNEN

## Dassenloop (ong.) te Hernen

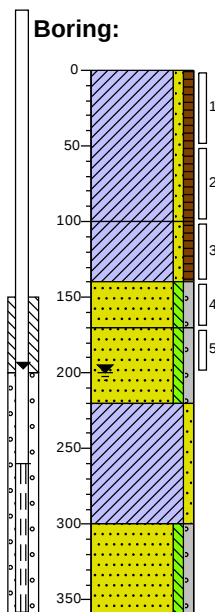
04

0 tuin  
Klei, zwak zandig, zwak humeus,  
licht grijsbruin, Edelmanboor  
100  
Klei, zwak zandig, zwak humeus,  
zwak gleyhoudend, licht grijsbruin,  
Edelmanboor  
140  
Zand, matig grof, zwak siltig, zwak  
grindig, zwak gleyhoudend,  
beigeoranje, Edelmanboor  
170  
Zand, matig fijn, zwak siltig, zwak  
grindig, beige grijs, Edelmanboor  
220  
Klei, zwak zandig, grijsbeige,  
Edelmanboor  
300  
Zand, matig fijn, zwak siltig, zwak  
grindig, grijsbeige, Zuigerboor  
360

Centraal op de onderzoekslocatie is een peilbuis (filterstelling 2,6-3,6 m -mv) geplaatst. De filterstelling is bepaald op basis van de grondwaterstand, zoals deze tijdens de veldwerkzaamheden op 29 juli 2019 is ingeschat.
