**Verkennd bodemonderzoek (NEN 5740)**

**Verkennd bodemonderzoek asbest (NEN 5707/5897)**

Balgoijseweg 80a te Balgoij

Projectnummer: 22061  
Datum: 12 januari 2023

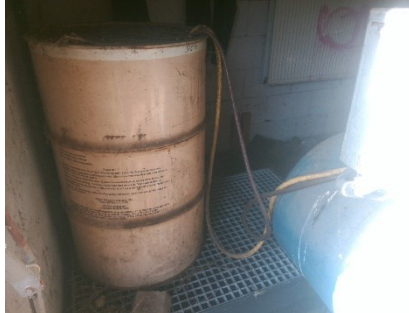
Olievat op lekbak

Uit de uitgevoerde terreininspectie blijkt op de onderzoekslocatie een dieselolievat op een lekbak aanwezig te zijn.

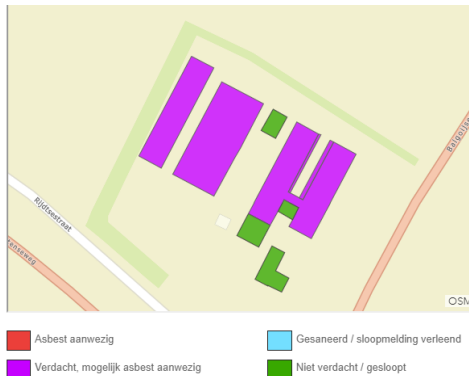
Op basis van de asbestdakenkaart van de provincie Gelderland zijn de voormalige varkensstallen voorzien van asbestverdachte dakbedekking.

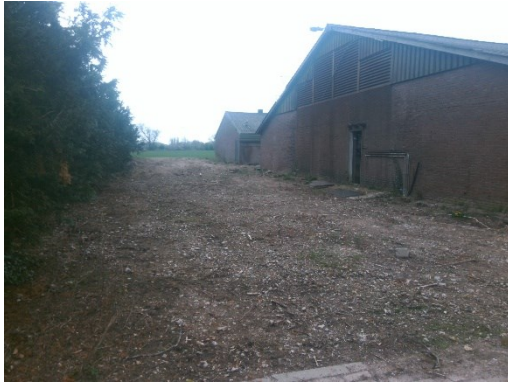
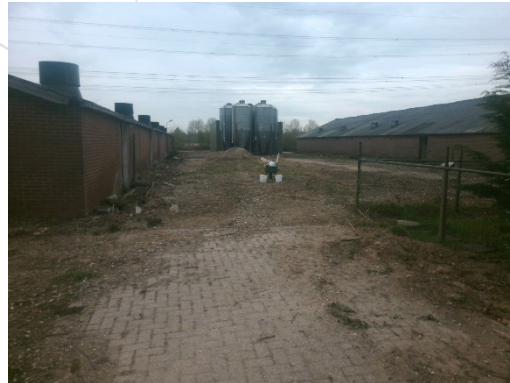
De bestemming van de locatie is bedrijvigheid (agrarisch). Momenteel is de locatie niet meer in gebruik. De voormalige bedrijfsgebouwen zijn leegstaand.

Inpandig zijn de bedrijfsgebouwen voorzien van betonvloeren.  
Het buitenterrein tussen de bedrijfsgebouwen is grotendeels voorzien van een gebroken puinverharding (vermengd met grond).

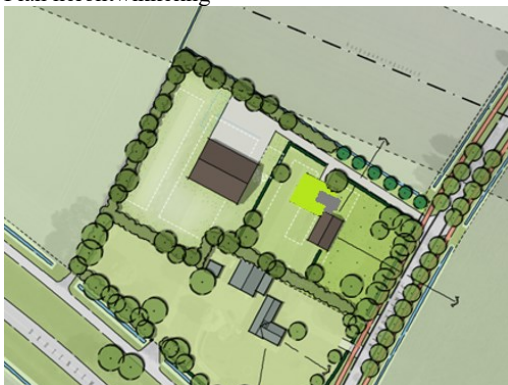
Plan herontwikkeling

De locatie wordt herontwikkeld waarbij er een woning met schuur op het terrein wordt gerealiseerd.

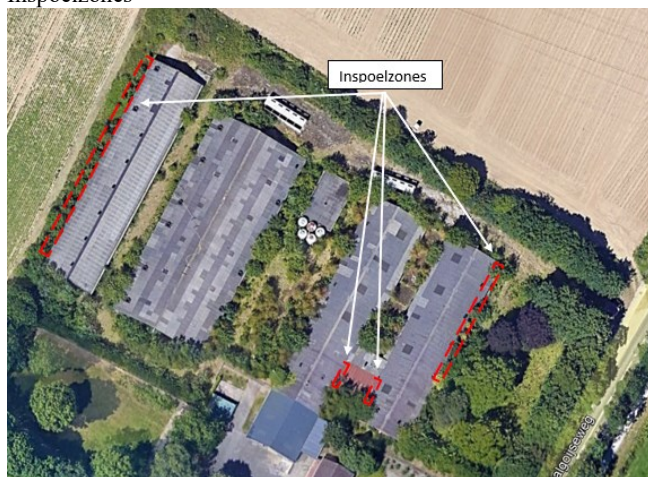
Inspoelzones

Daarnaast worden de inspoelzones van de asbestverdachte dakbedekking waar geen dakgoot aanwezig is en de inspoelzone onverhard is, als verdacht beschouwd op aanwezigheid van asbest(vezels). De tussen de bedrijfsgebouwen aanwezige puinverharding op het terrein wordt eveneens verdacht op asbest aangemerkt.

Uit de uitgevoerde terreinverkenning blijken een viertal op asbest verdachte inspoelzones aanwezig.
