**Verkennd bodemonderzoek (NEN 5740)**

**Verkennd bodemonderzoek asbest (NEN 5707/5897)**

Balgoijseweg 80a te Balgoij

Projectnummer: 22061  
Datum: 12 januari 2023

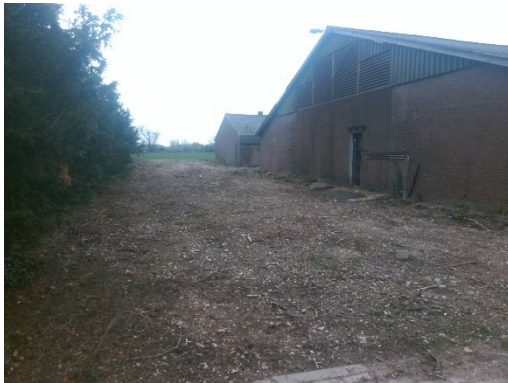
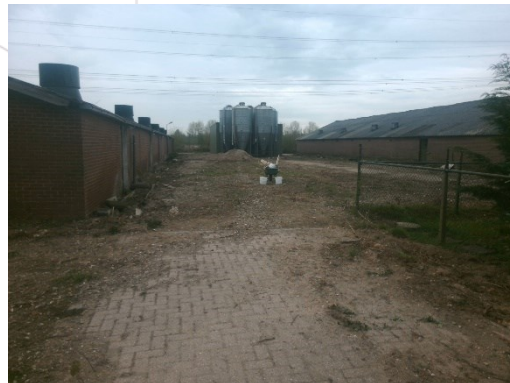
De bestemming van de locatie is bedrijvigheid (agrarisch). Momenteel is de locatie niet meer in gebruik. De voormalige bedrijfsgebouwen zijn leegstaand.

Inpandig zijn de bedrijfsgebouwen voorzien van betonvloeren.  
Het buitenterrein tussen de bedrijfsgebouwen is grotendeels voorzien van een gebroken puinverharding (vermengd met grond).
