VERKENNEND BODEM- EN ASBESTONDERZOEK

MOLENWEG TE BERGHAREN

**PROJECT: N217680**

Rapportnummer N217680

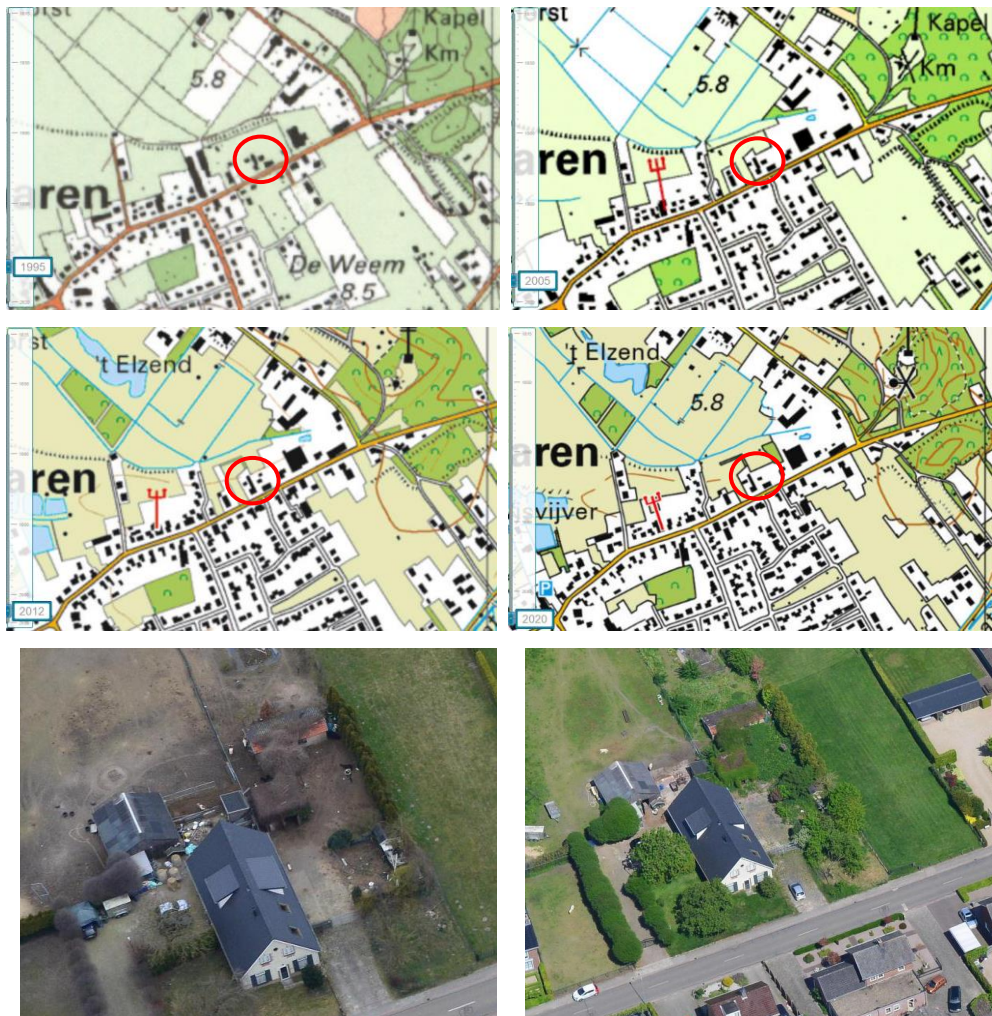
Voordat het perceel in gebruik werd genomen als woonperceel had het waarschijnlijk een agrarische functie. Het perceel is bebouwd geweest met schuurtjes / dierenhokken die tussen 2013 en 2015 zijn gesloopt.

luchtfoto 2013

luchtfoto 2015

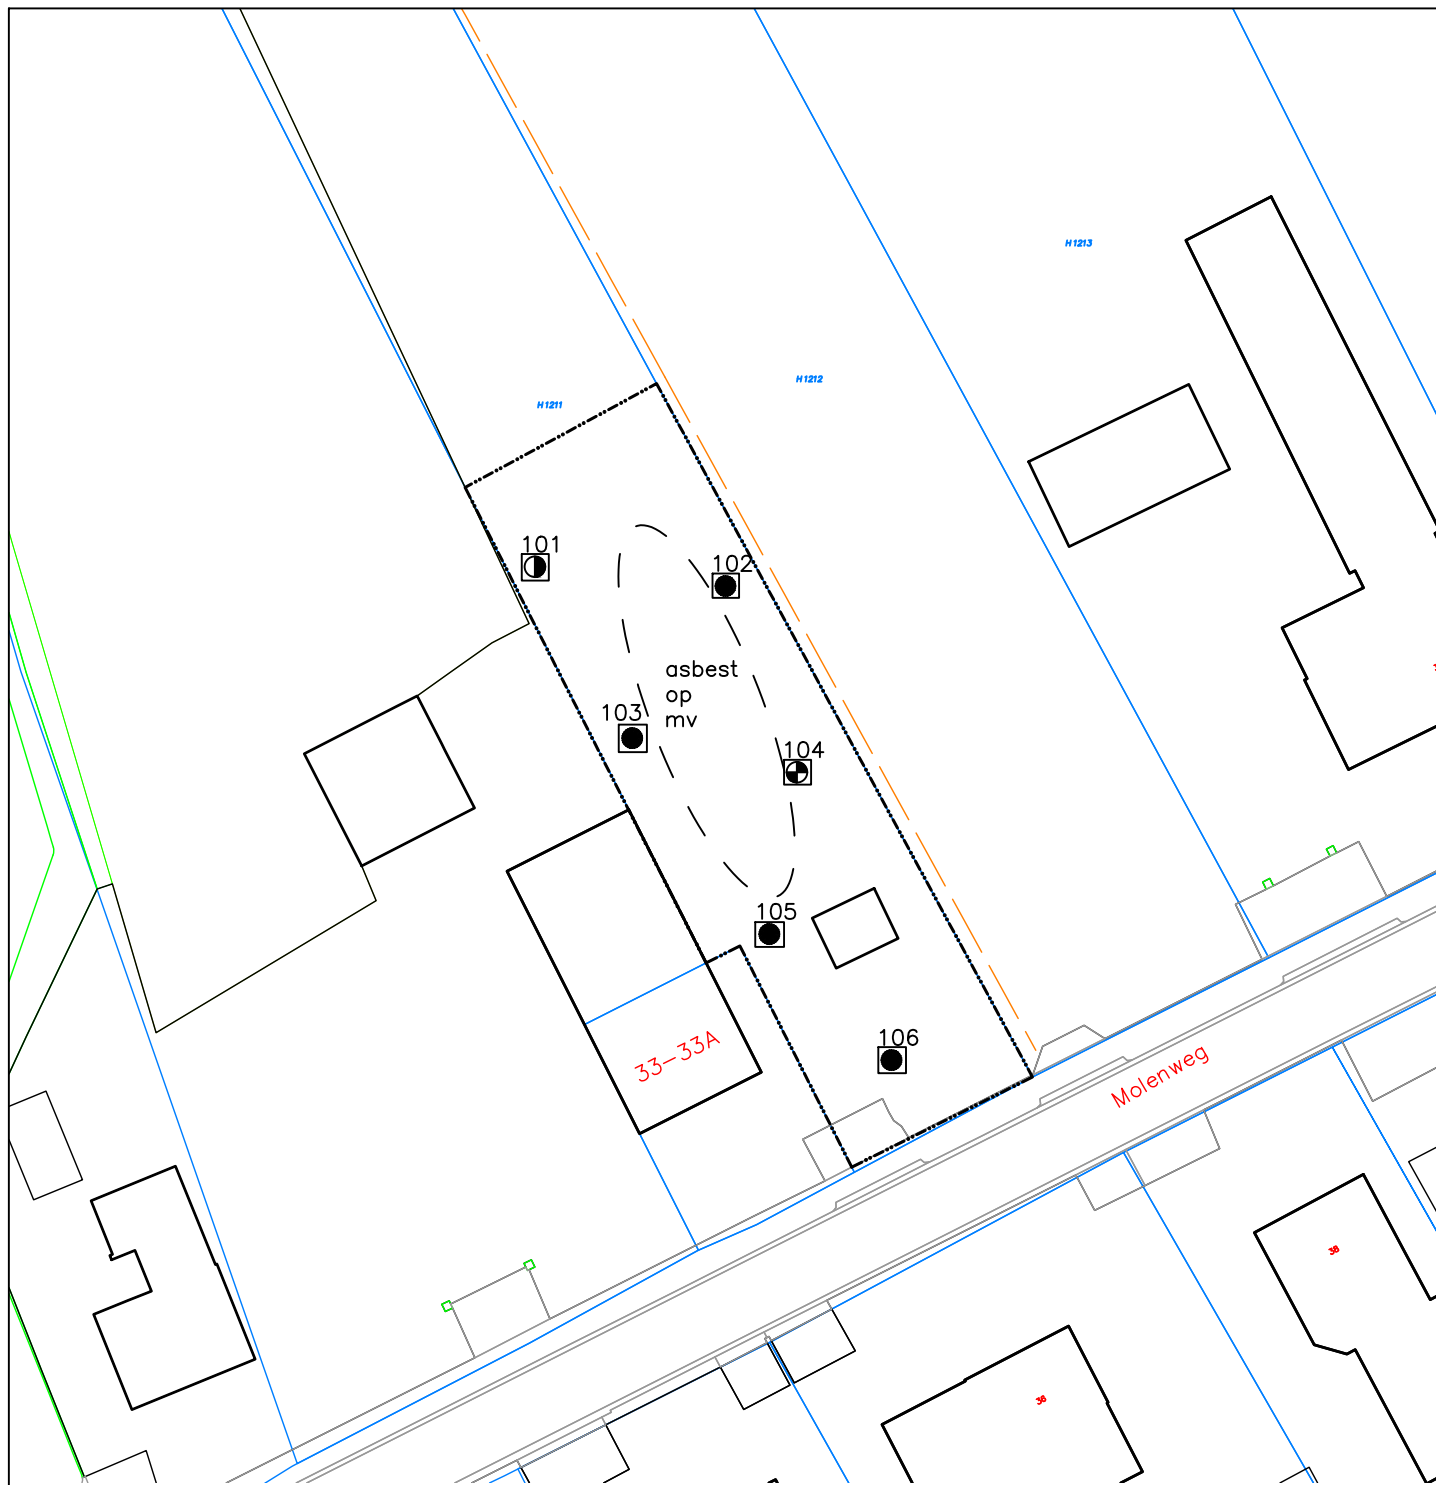
Tekening : 21.N217680

- 4 boringen tot 0,5 meter -mv (02, 03, 04 en 06)
- 1 boring tot 2,0 meter -mv (01)
- 1 boring tot 1,5 meter onder het grondwaterniveau en afgewerkt met peilbuis (04)

Verdeel over het perceel met een oppervlakte 600 m<sup>2</sup> zijn conform de NEN 5707 strategie VED-HE 6 inspectiegaten gegraven van 30x30 cm. De gaten zijn doorgezet tot de ongeroerde ondergrond met een maximum van 0,5 meter -mv. Het vrijgekomen materiaal is gezeefd en beoordeeld op de aanwezigheid van asbestverdachte materialen. Eventueel aanwezige asbestverdachte materialen zijn per inspectiegat verzameld en ter analyse aangeboden aan het laboratorium. Van de fijne fractie is één mengmonster samengesteld dat is geanalyseerd op de aanwezigheid van asbest.

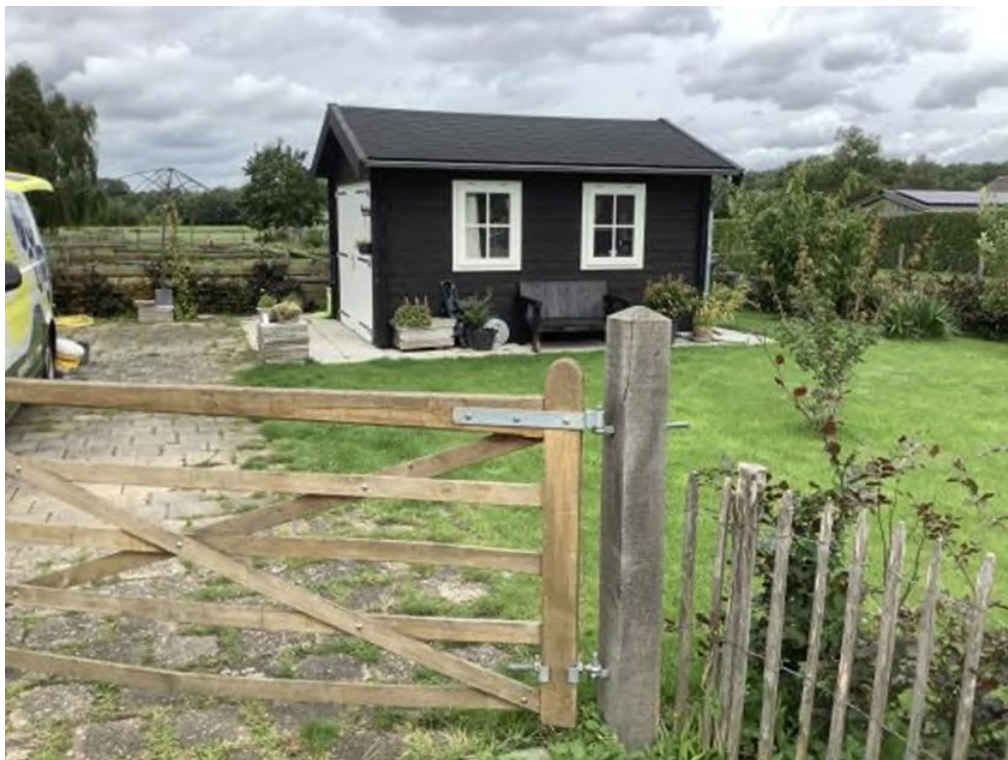
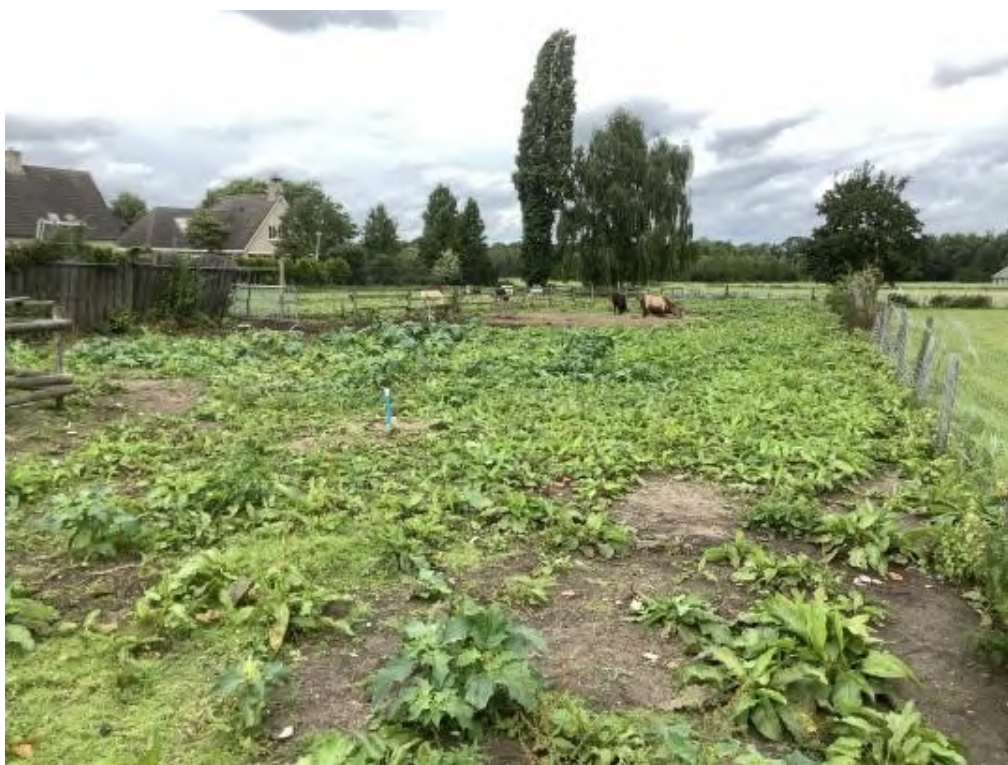
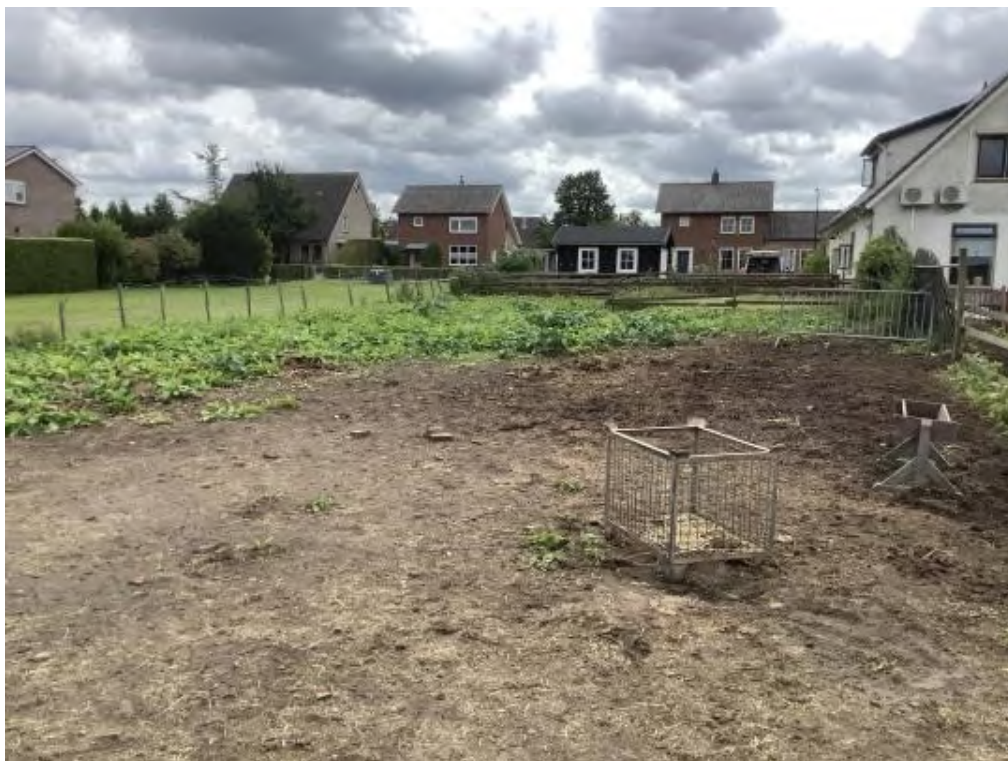
Het terrein is momenteel braakliggend en begroeid met gras. Aan de oppervlakte van het perceel zijn asbestverdachte materialen waargenomen.

Overzicht onderzoekslocatie

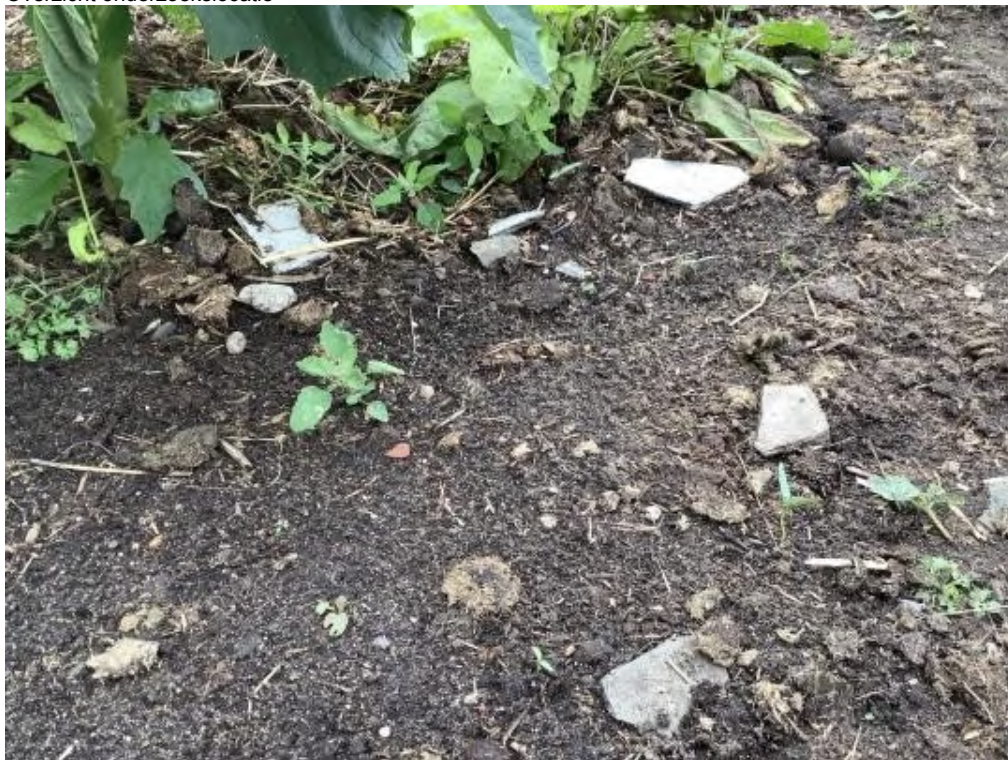
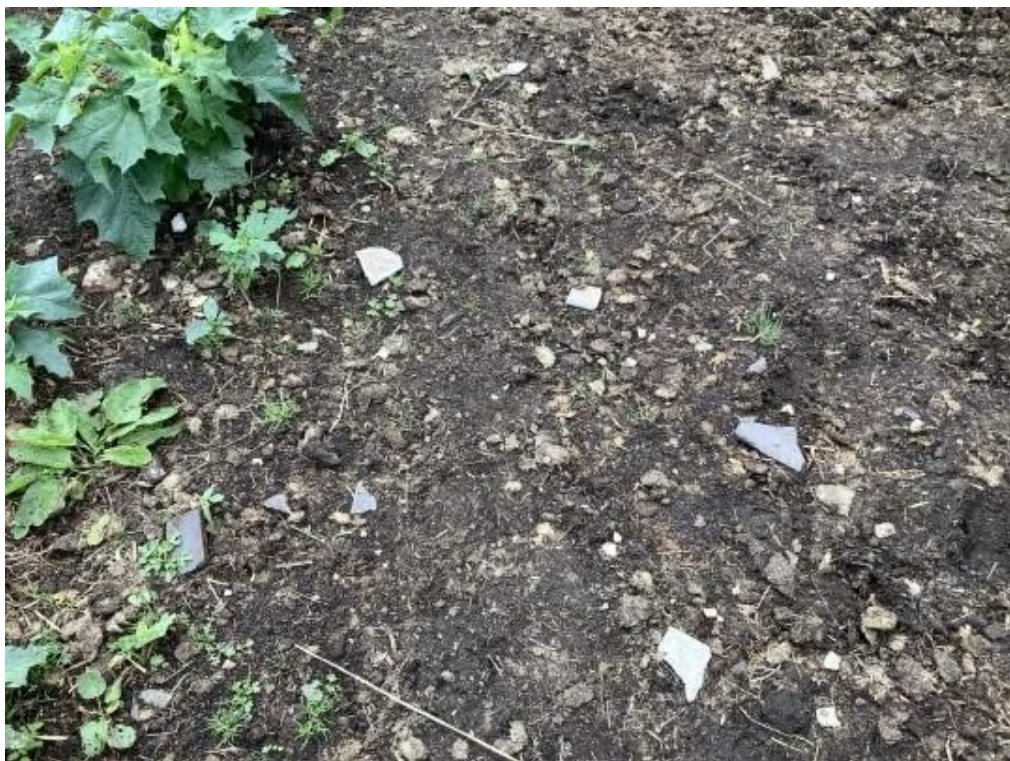
De onderzoekslocatie was grotendeels braakliggend / in gebruik als weiland. Bij de maaiveldinspectie is tussen boringen 102 en 105 asbestverdacht materiaal aangetroffen. Van het materiaal zijn vier stukken genomen die ter analyse zijn aangeboden aan het laboratorium. Uit de analyseresultaten bleek dat het vlakke asbestcementplaten te betreffen dat 10-15 % chrysotiel (wit asbest) bevat.

Asbest op maaiveld

Aan het maaiveld zijn asbestverdachte materialen aangetroffen. Het betreft vlakke asbestcementplaten die 10-15% chrysotiel bevatten. Aanbevolen wordt om het asbest aan het maaiveld middels handpicking te verwijderen. In de puinhoudende top laag zijn bij het verkennend asbestonderzoek geen asbestverdachte materialen aangetroffen. Analytisch is 9,6 mg/kg d.s. aangetoond. Het asbest in de bodem vormt geen aanleiding voor een nader asbestonderzoek.
