## Erfgoed landelijk Bouwen

**Verkennd bodem- en asbestonderzoek op de  
locatie aan de “Kerkenweide” te Bergharen**

*Projectnummer:* 200854/am/sh

*Datum:* 16 maart 2022

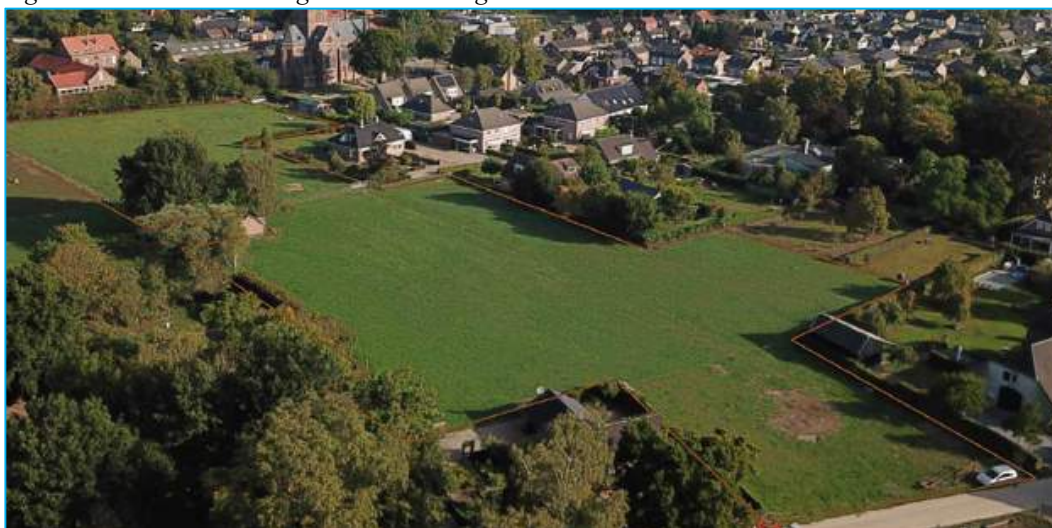
Figuur 1: overzicht situering herontwikkelingslocatie

De locatie heeft een oppervlakte van 14.250 m<sup>2</sup>. De locatie bestaat uit diverse percelen weiland. Binnen het plangebied is een gronddam en een wegtracé gesitueerd (deel Dorpsstraat). Verder zijn, zover bekend, geen voor bodemverontreiniging verdachte activiteiten en/of deellocaties aanwezig. Voor de inrichting van het terrein verwijzen wij naar tekening 1-1.

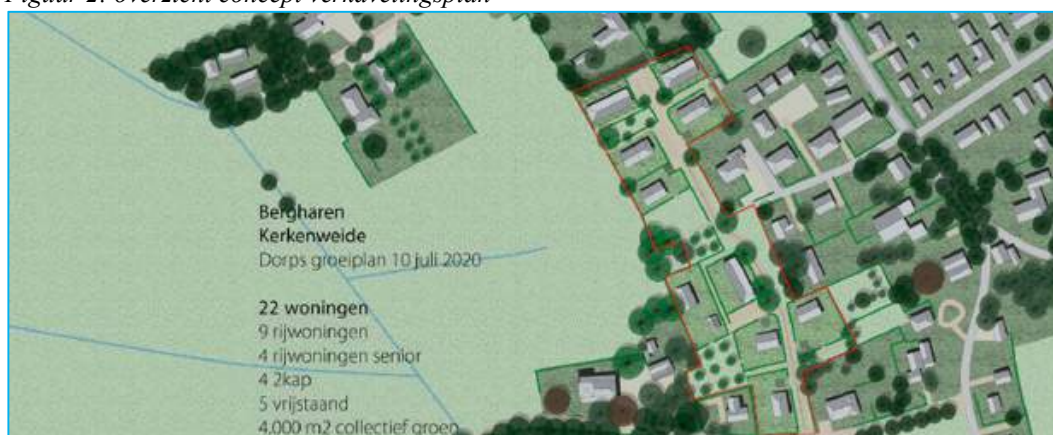
Figuur 2: overzicht concept verkavelingsplan

Het verkennend bodemonderzoek is uitgevoerd naar **aanleiding** van de voorgenomen herontwikkeling van de locatie voor woningbouw.

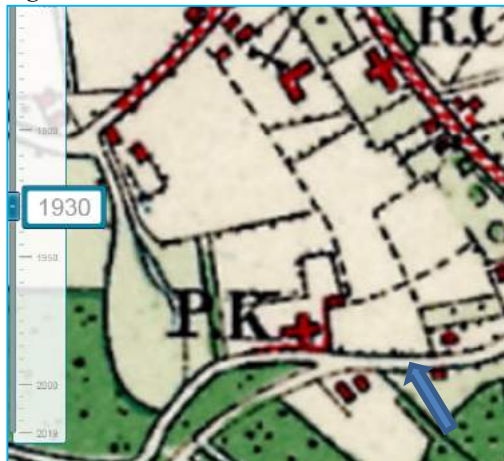
Figuur 3: situatie in 1930

Op basis van informatie van “[www.topotijdreis.nl](http://www.topotijdreis.nl)” (zie figuur 3 t/m 6) blijkt dat meerdere percelen diverse malen verkaveld zijn. De locatie is altijd onbebouwd geweest, met uitzondering van een lokaal schuurtje.

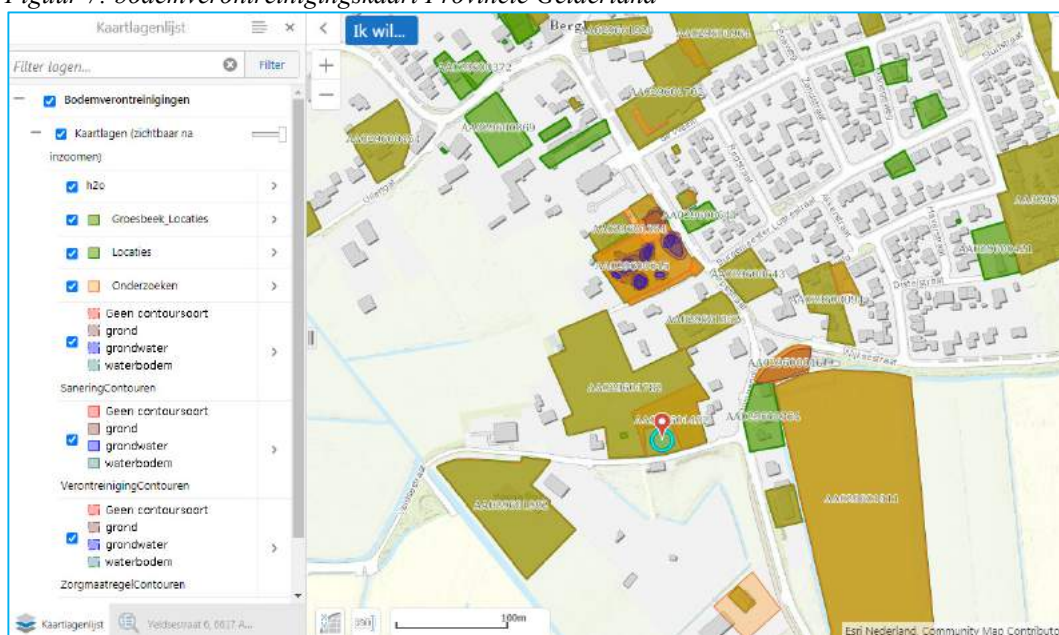
Figuur 7: bodemverontreinigingskaart Provincie Gelderland

Op en nabij de locatie zijn meerdere bodemonderzoeken uitgevoerd. Het meest recente onderzoek betreft een verkennend bodemonderzoek op het zuidelijke deel van de locatie door P&J Milieu (30 juni 2001 met kenmerk 0117801A).

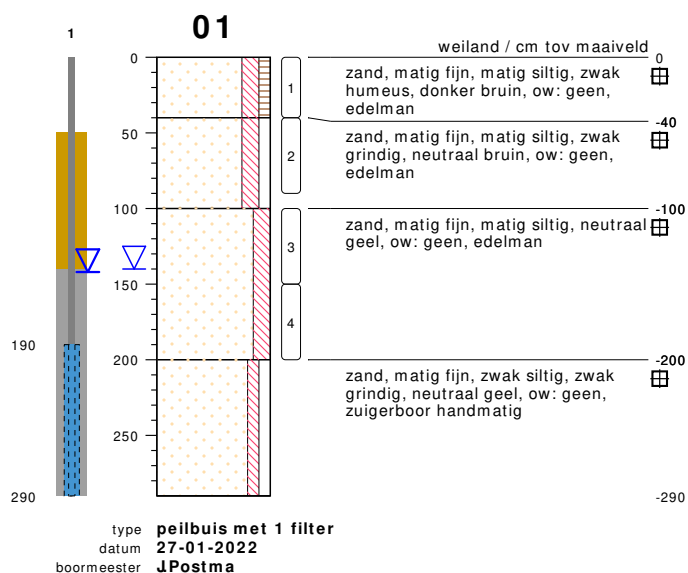
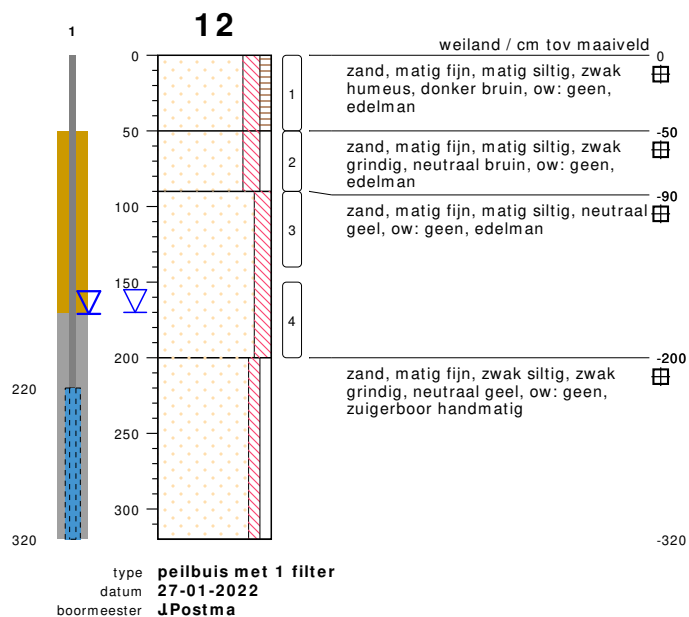
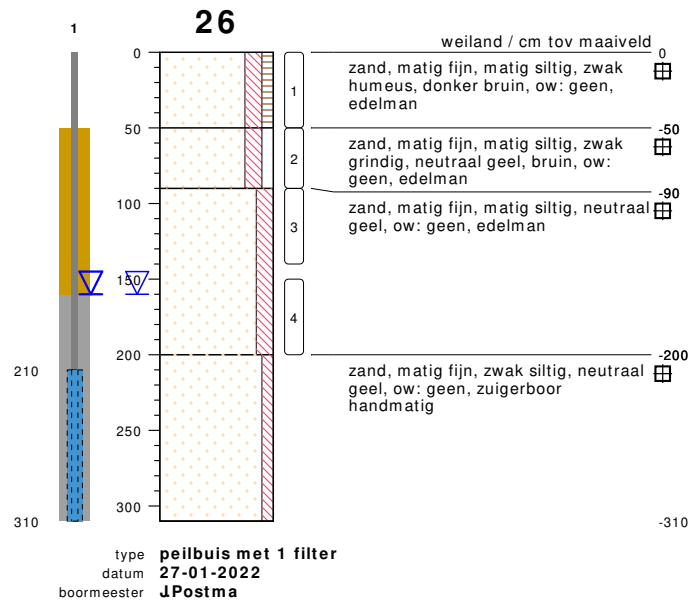
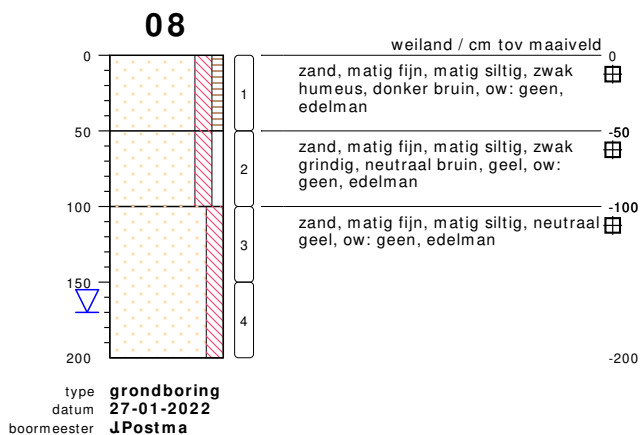
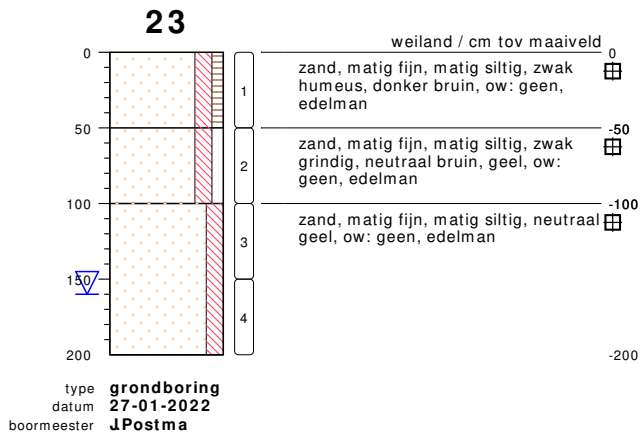
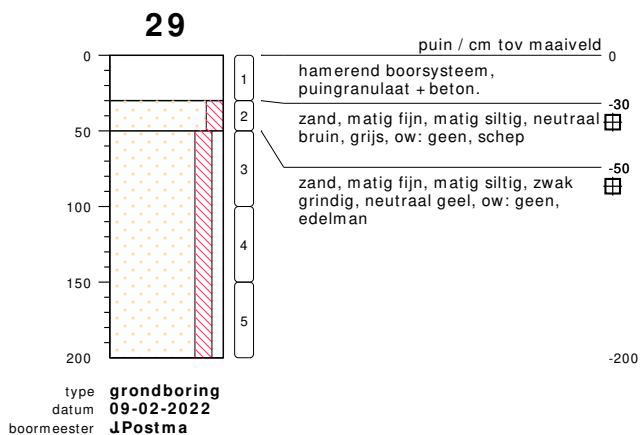
## bodemprofielen schaal 1:50

In het veld zijn de fysische bodemeigenschappen per monsterpunt en bodemlaag beschreven. De beschrijvingen van de bodemprofielen zijn opgenomen in bijlage 2, en samengevat in tabel 5.

onderzoek **NEN-Kerkenweide Bergharen.**  
projectcode **200854**  
getekend conform **NEN 5104**

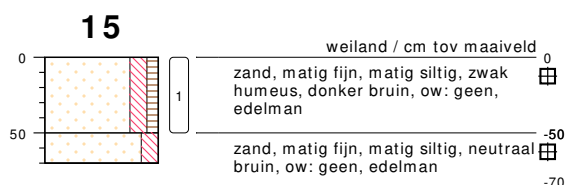
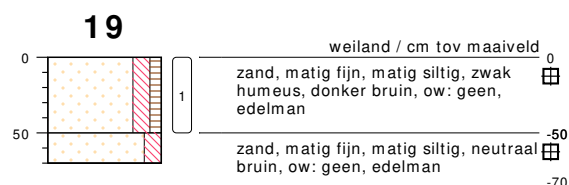
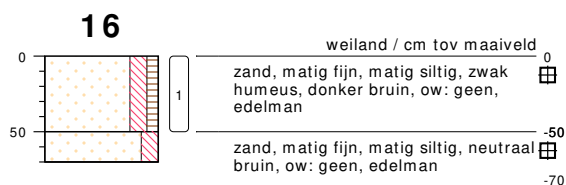
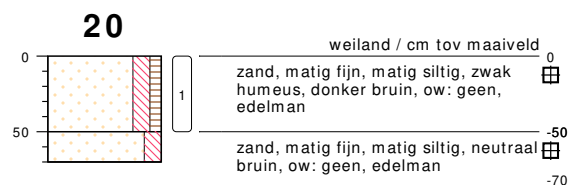
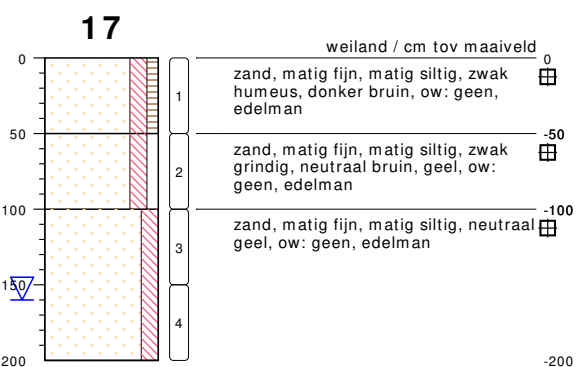
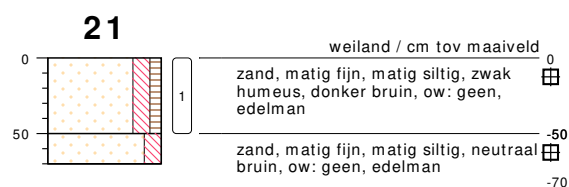
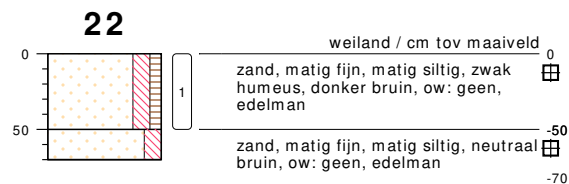
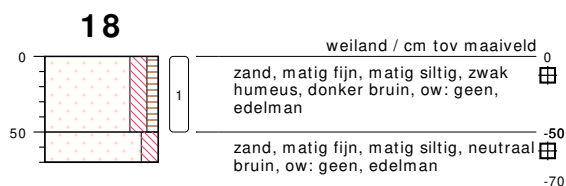
## bodemprofielen schaal 1:50

onderzoek **NEN-Kerkenweide Bergharen.**  
projectcode **200854**  
getekend conform **NEN 5104**

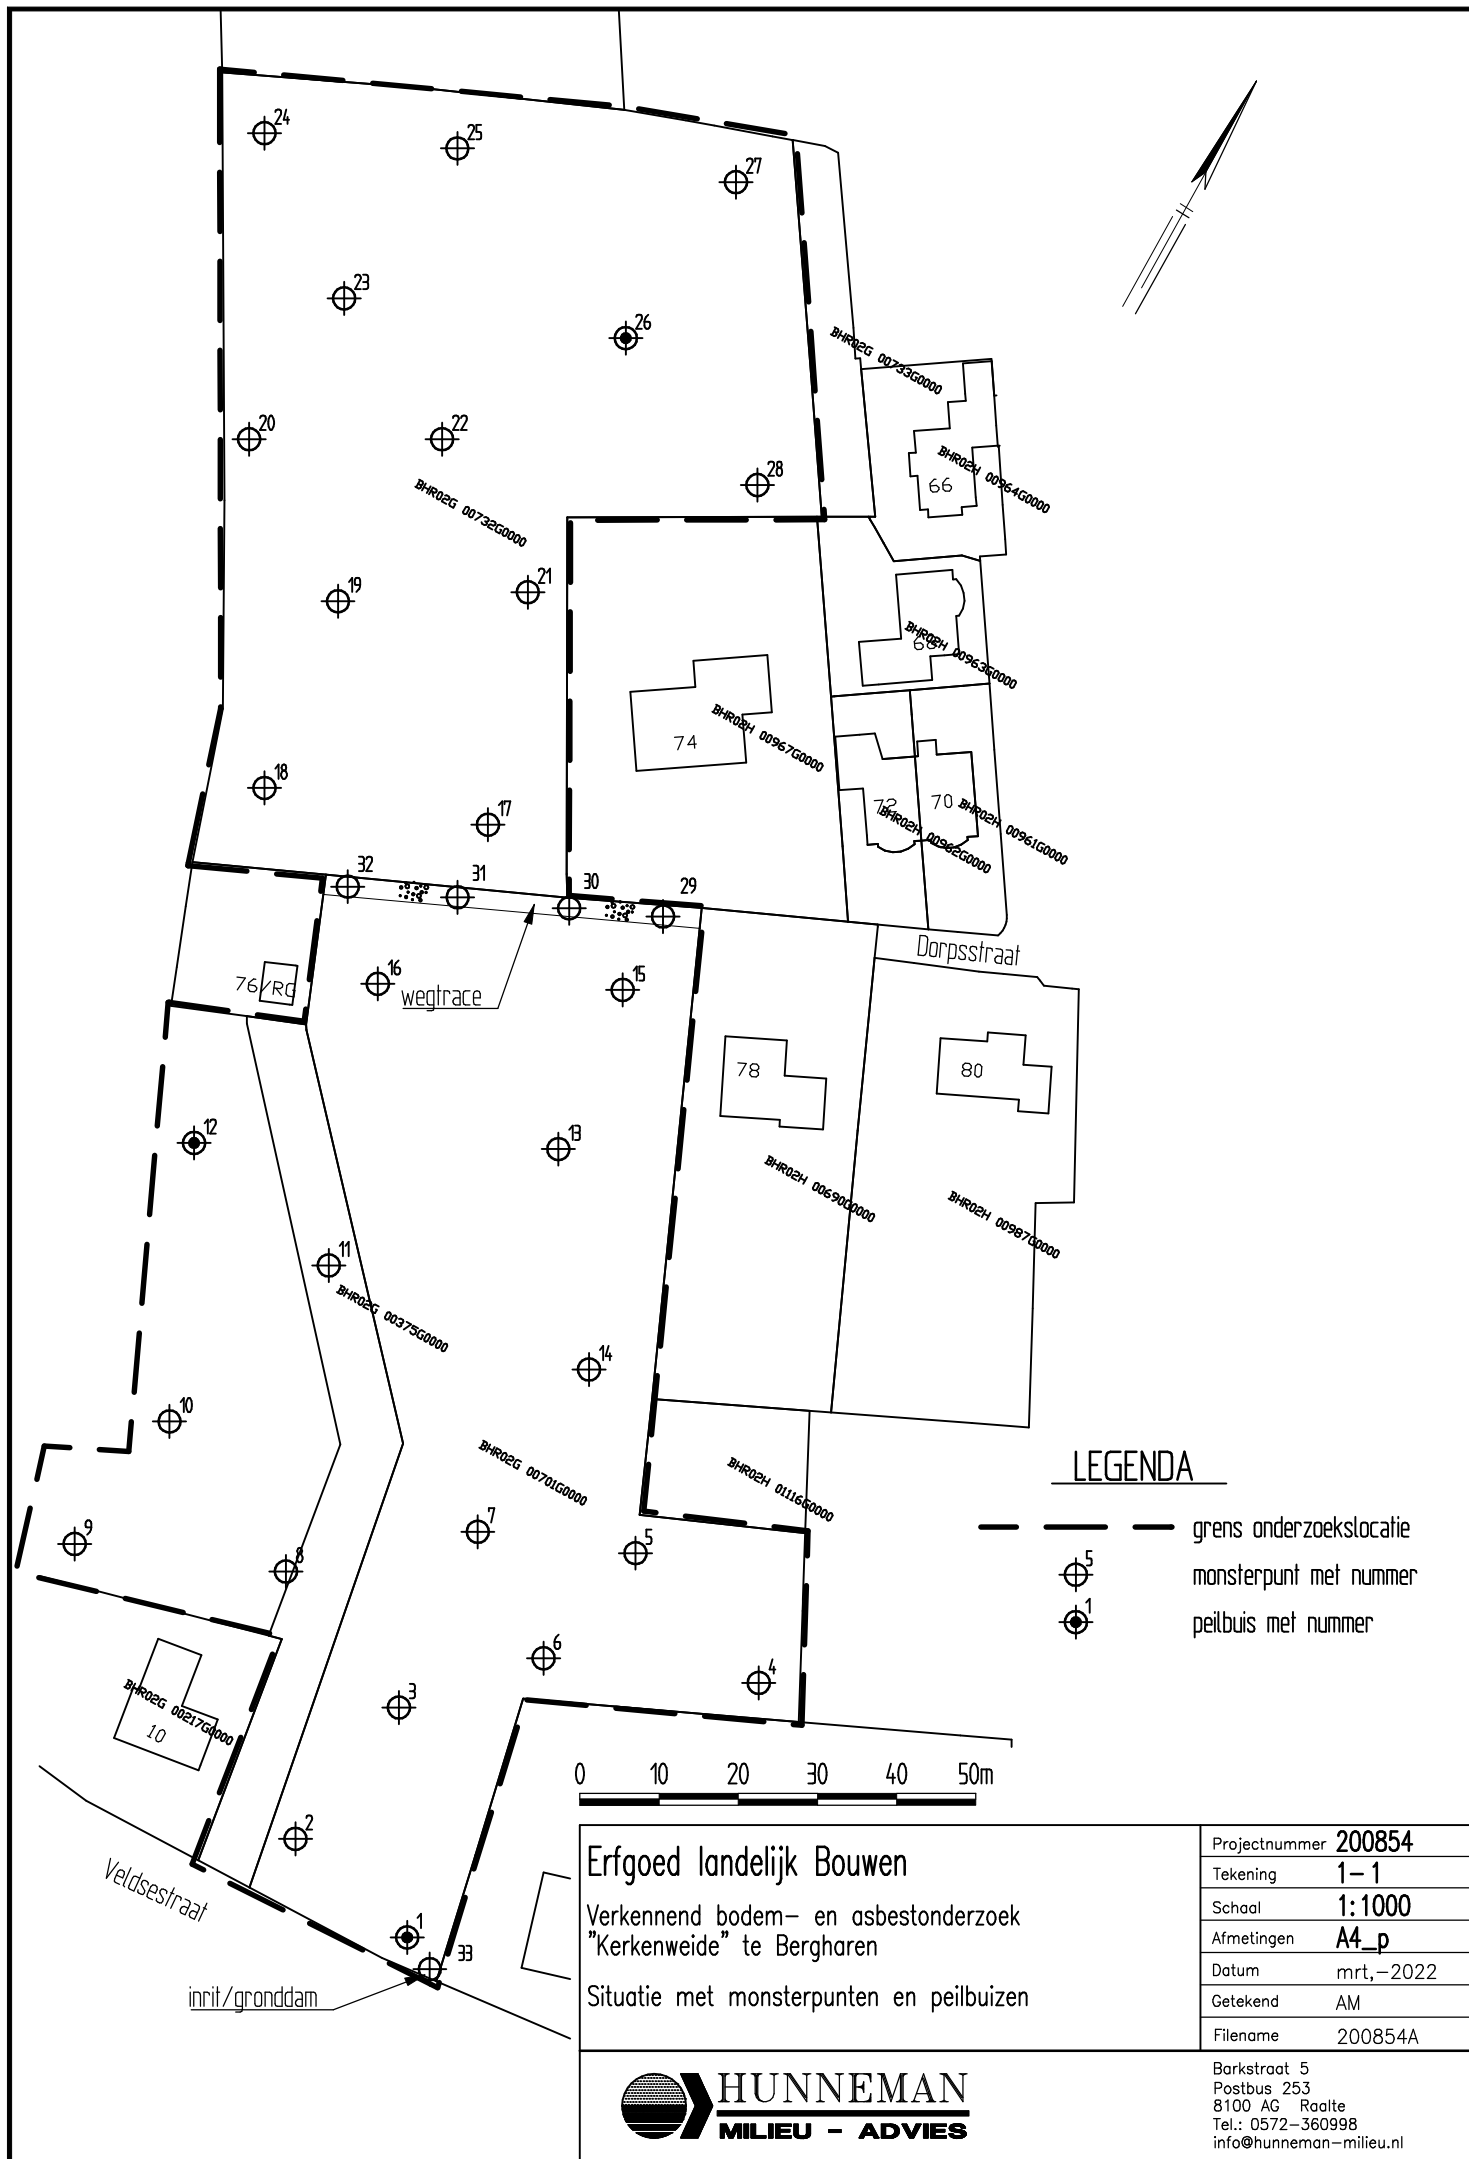
## TEKENING 1-1

Voor het verkennend bodemonderzoek zijn 33 handboringen uitgevoerd (1 t/m 33), waarvan 3 boringen zijn afgewerkt als peilbuis. De maximale boordiepte bedraagt 3,2 m-mv.

In bijlage 4 zijn de monsternamatformulieren asbest opgenomen. Voor de situatie van de monsterpunten en peilbuizen verwijzen wij naar tekening 1-1.

Situatie met monsterpunten en peilbuizen
