# Milieuhygiënisch vooronderzoek

Wijchen-West

projectnummer 0471193.102  
definitief revisie 01  
8 maart 2023

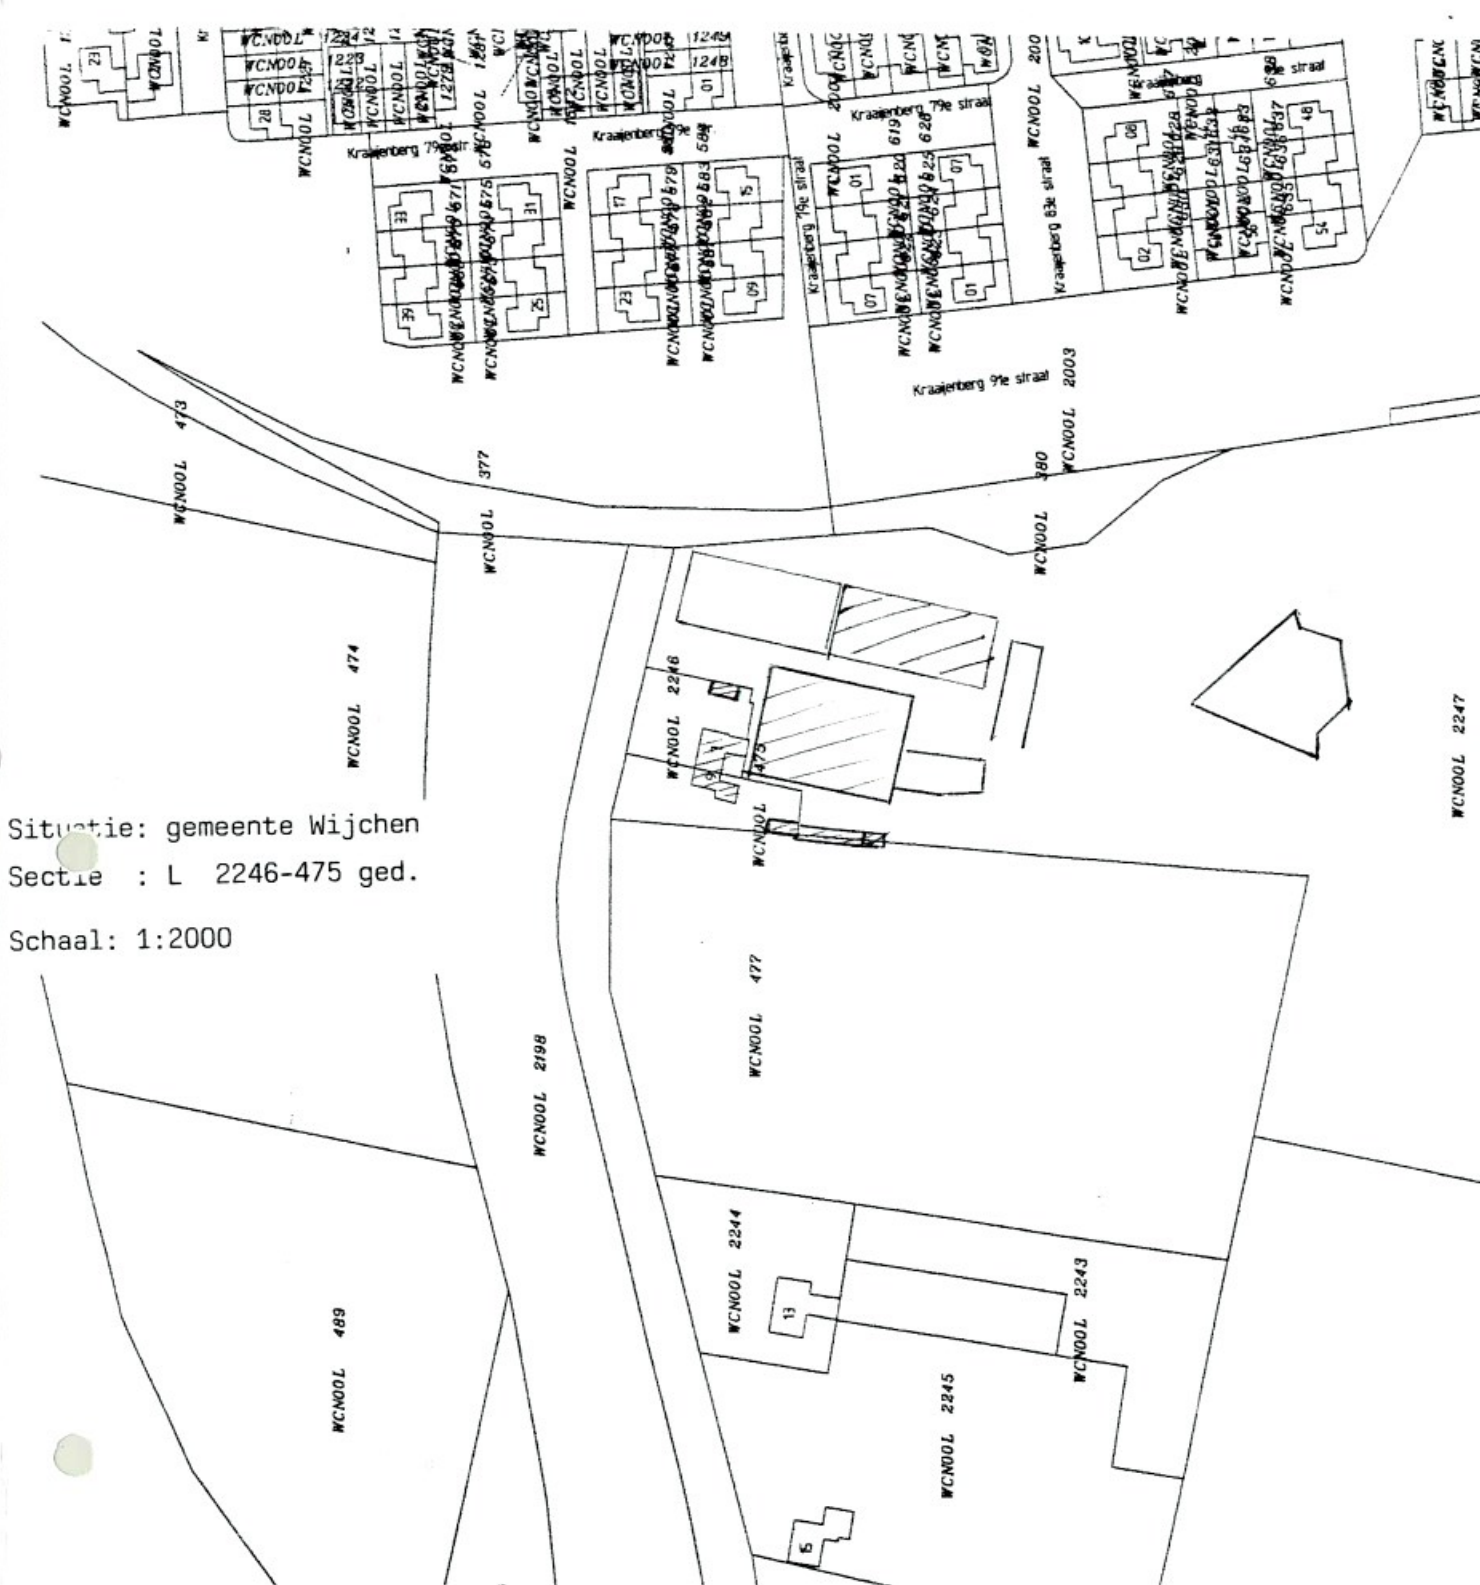
Situatie: gemeente Wijchen  
Sectie : L 2246-475 ged.  
Schaal: 1:2000

- Woonhuis**  
wanden : metselwerk  
dak : pannen
- Rundvee- en jongveestal**  
wanden : metselwerk  
dak : golfplaten  
goothoogte : 2,20 m  
ventilatie : natuurlijke en mechanische, vent. Ø40 (4x)  
mestopslag : vaste mest en gier, gekluisd 70 m³  
aantal dieren : 50 st. rundvee, 37 st. jongvee en 20 schapen

- Veestal en werkplaats**  
wanden : metselwerk  
dak : golfplaten  
nokhoogte : 7,30 m  
ventilatie : natuurlijke  
mestopslag : drijfmest in putten, inh. = 138 m³  
aantal dieren : 6 paarden, 3 veulens, 8 vleesstieren < 6 maanden en 16 vleesstieren > 6 maanden

- Garage en berging**  
wanden : metselwerk  
dak : mastiek  
goothoogte : 2,60 m
- Garage en opslag**  
wanden : hout en metselwerk  
dak : pannen  
goothoogte : 2,20 - 1,70 m  
nokhoogte : 3,40 m

- Machineberging**  
wanden : hout  
dak : golfplaten  
goothoogte : 2,50 - 3,50 m  
nokhoogte : 4,00 m
- Machineberging + opslag**  
wanden : damwand  
goothoogte : 3,00 m  
nokhoogte : 5,70 m

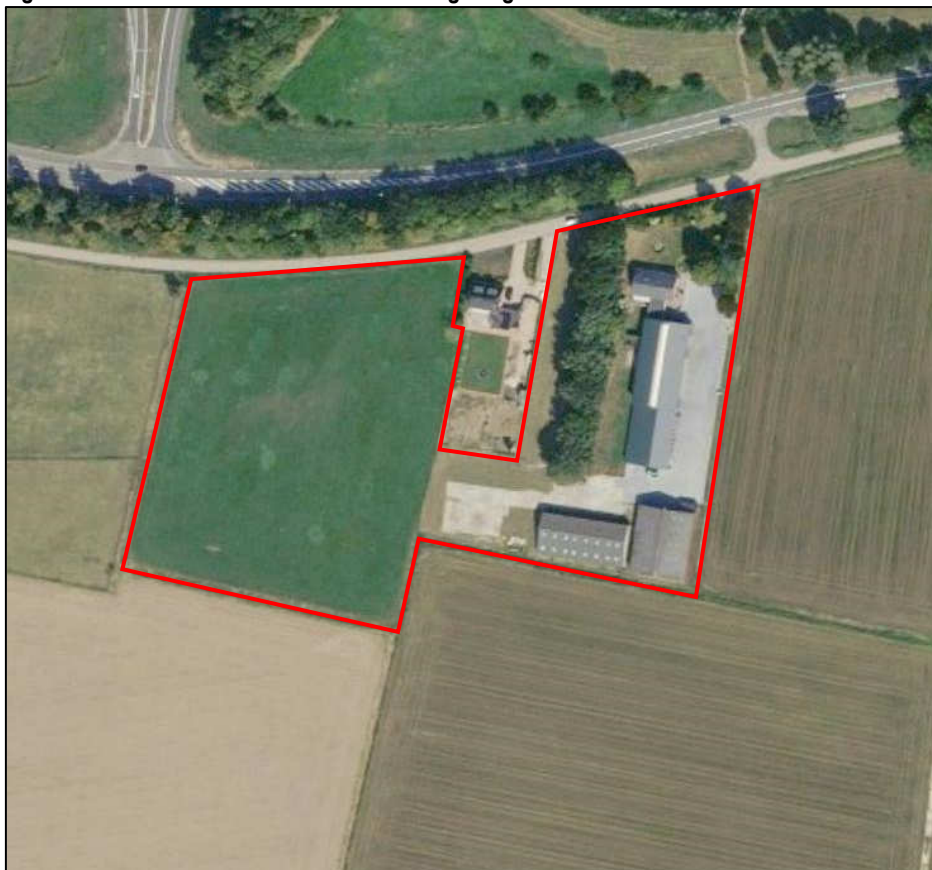
**Figuur 1: Luchtfoto onderzoekslocatie en omgeving**

In figuur 1 is een luchtfoto te zien van de onderzoekslocatie en directe omgeving.

De omgeving van de onderzoekslocatie betreft voornamelijk bouw- en/of weilanden (agrarisch gebied).

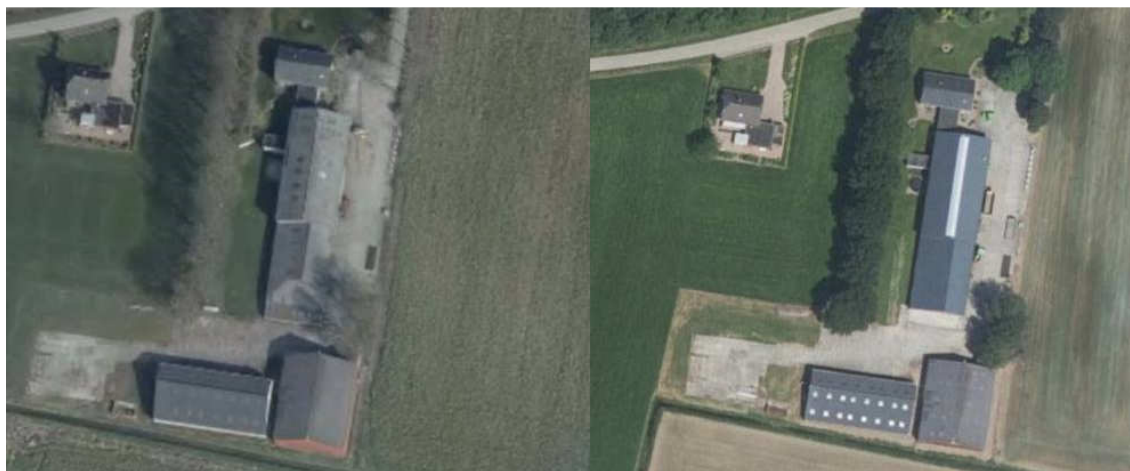
**Figuur 2:** luchtfoto 2005 en 2006

Uit informatie van historisch kaartmateriaal blijkt dat de locatie voor de realisatie van de eerste bebouwing in gebruik is geweest als landbouwgrond (agrarisch). Vanaf de eerste nauwkeurige kaarten in 1868 (figuur 3) blijkt dat rondom de onderzoekslocatie sloten aanwezig zijn. Vanaf 1868 tot omstreeks 1955 zijn geen grote veranderingen waar te nemen in de historische kaarten. In 1955 (figuur 4) zijn de aanwezige sloten duidelijk te zien op het kaartmateriaal. Omstreeks 1998 (figuur 5) is te zien dat een aanwezige sloot is gedempt. Onbekend is met welk materiaal de sloot is gedempt.

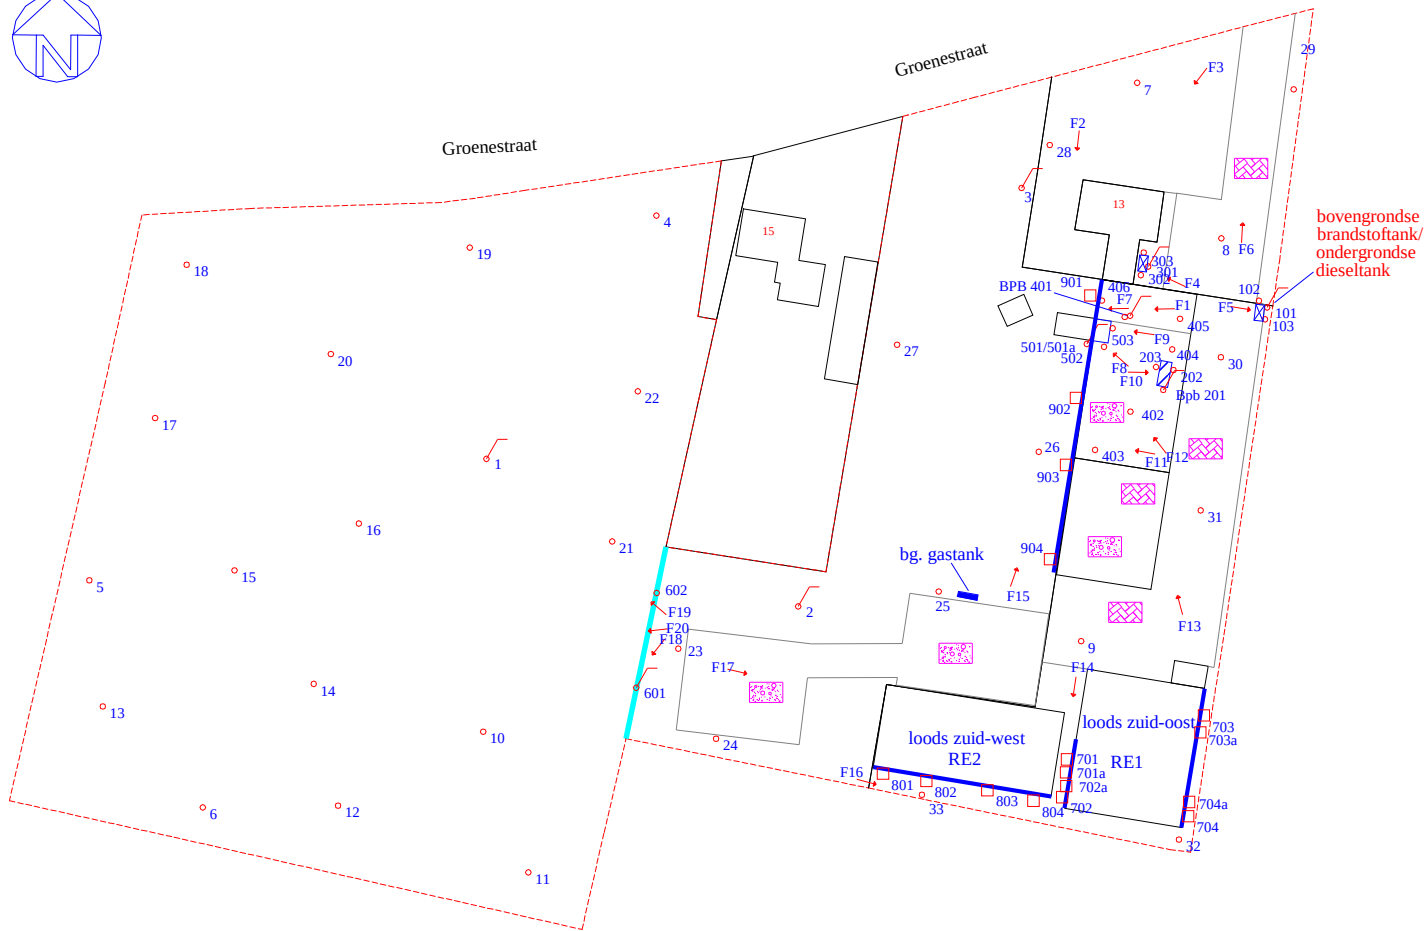
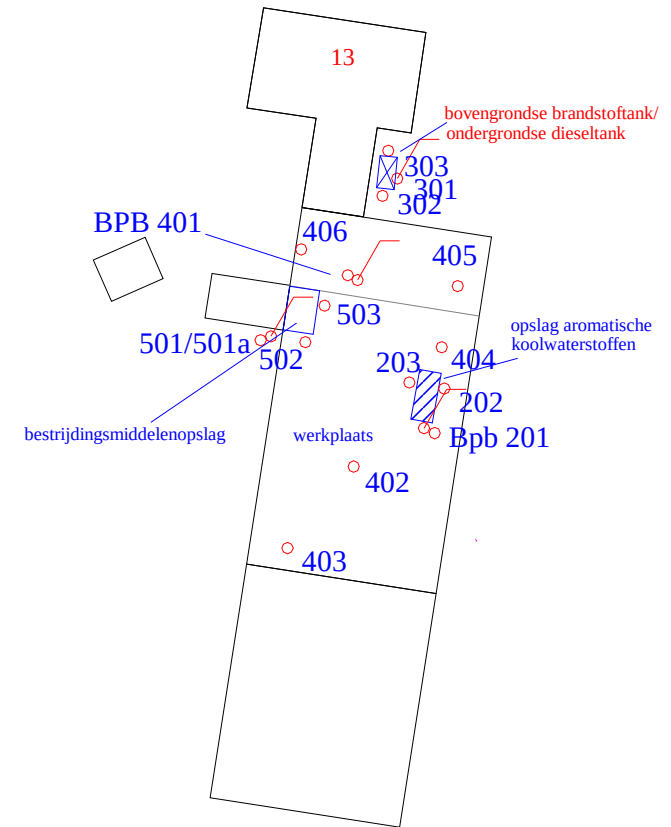
## **Bijlage 5: Overzicht posities monsternamepunten**

- peilbuis
- boring
- inspectiegat
- onderzoekslocatie
- gedempte sloot
- druppelzone
- vml. tank locatie
- foto met nummer
- beton / stelconplaten
- klinkers

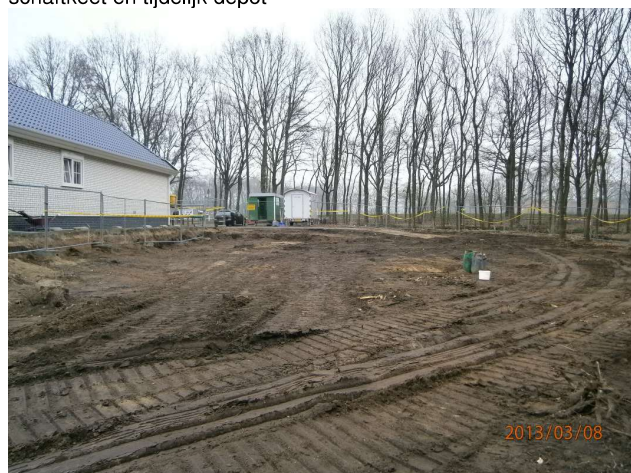
foto 14: 07-03-2013 saneringswerkzaamheden, olievaten

Vervolgens is op 6 maart 2013 verder gegaan met het ontgraven en in depot plaatsen van de verontreinigde grond. Er zijn verschillende stortplekken met afval aldan niet met asbest tegengekomen en aanvullend ontgraven. Op het westelijk terreindeel zijn tevens asbestdumps en 'verontreinigde greppels' aangetroffen. Op het zuid-westelijk terreindeel, het terrein waar het depot met de verontreinigde grond heeft gelegen, is een stort met olievaten aangetroffen.

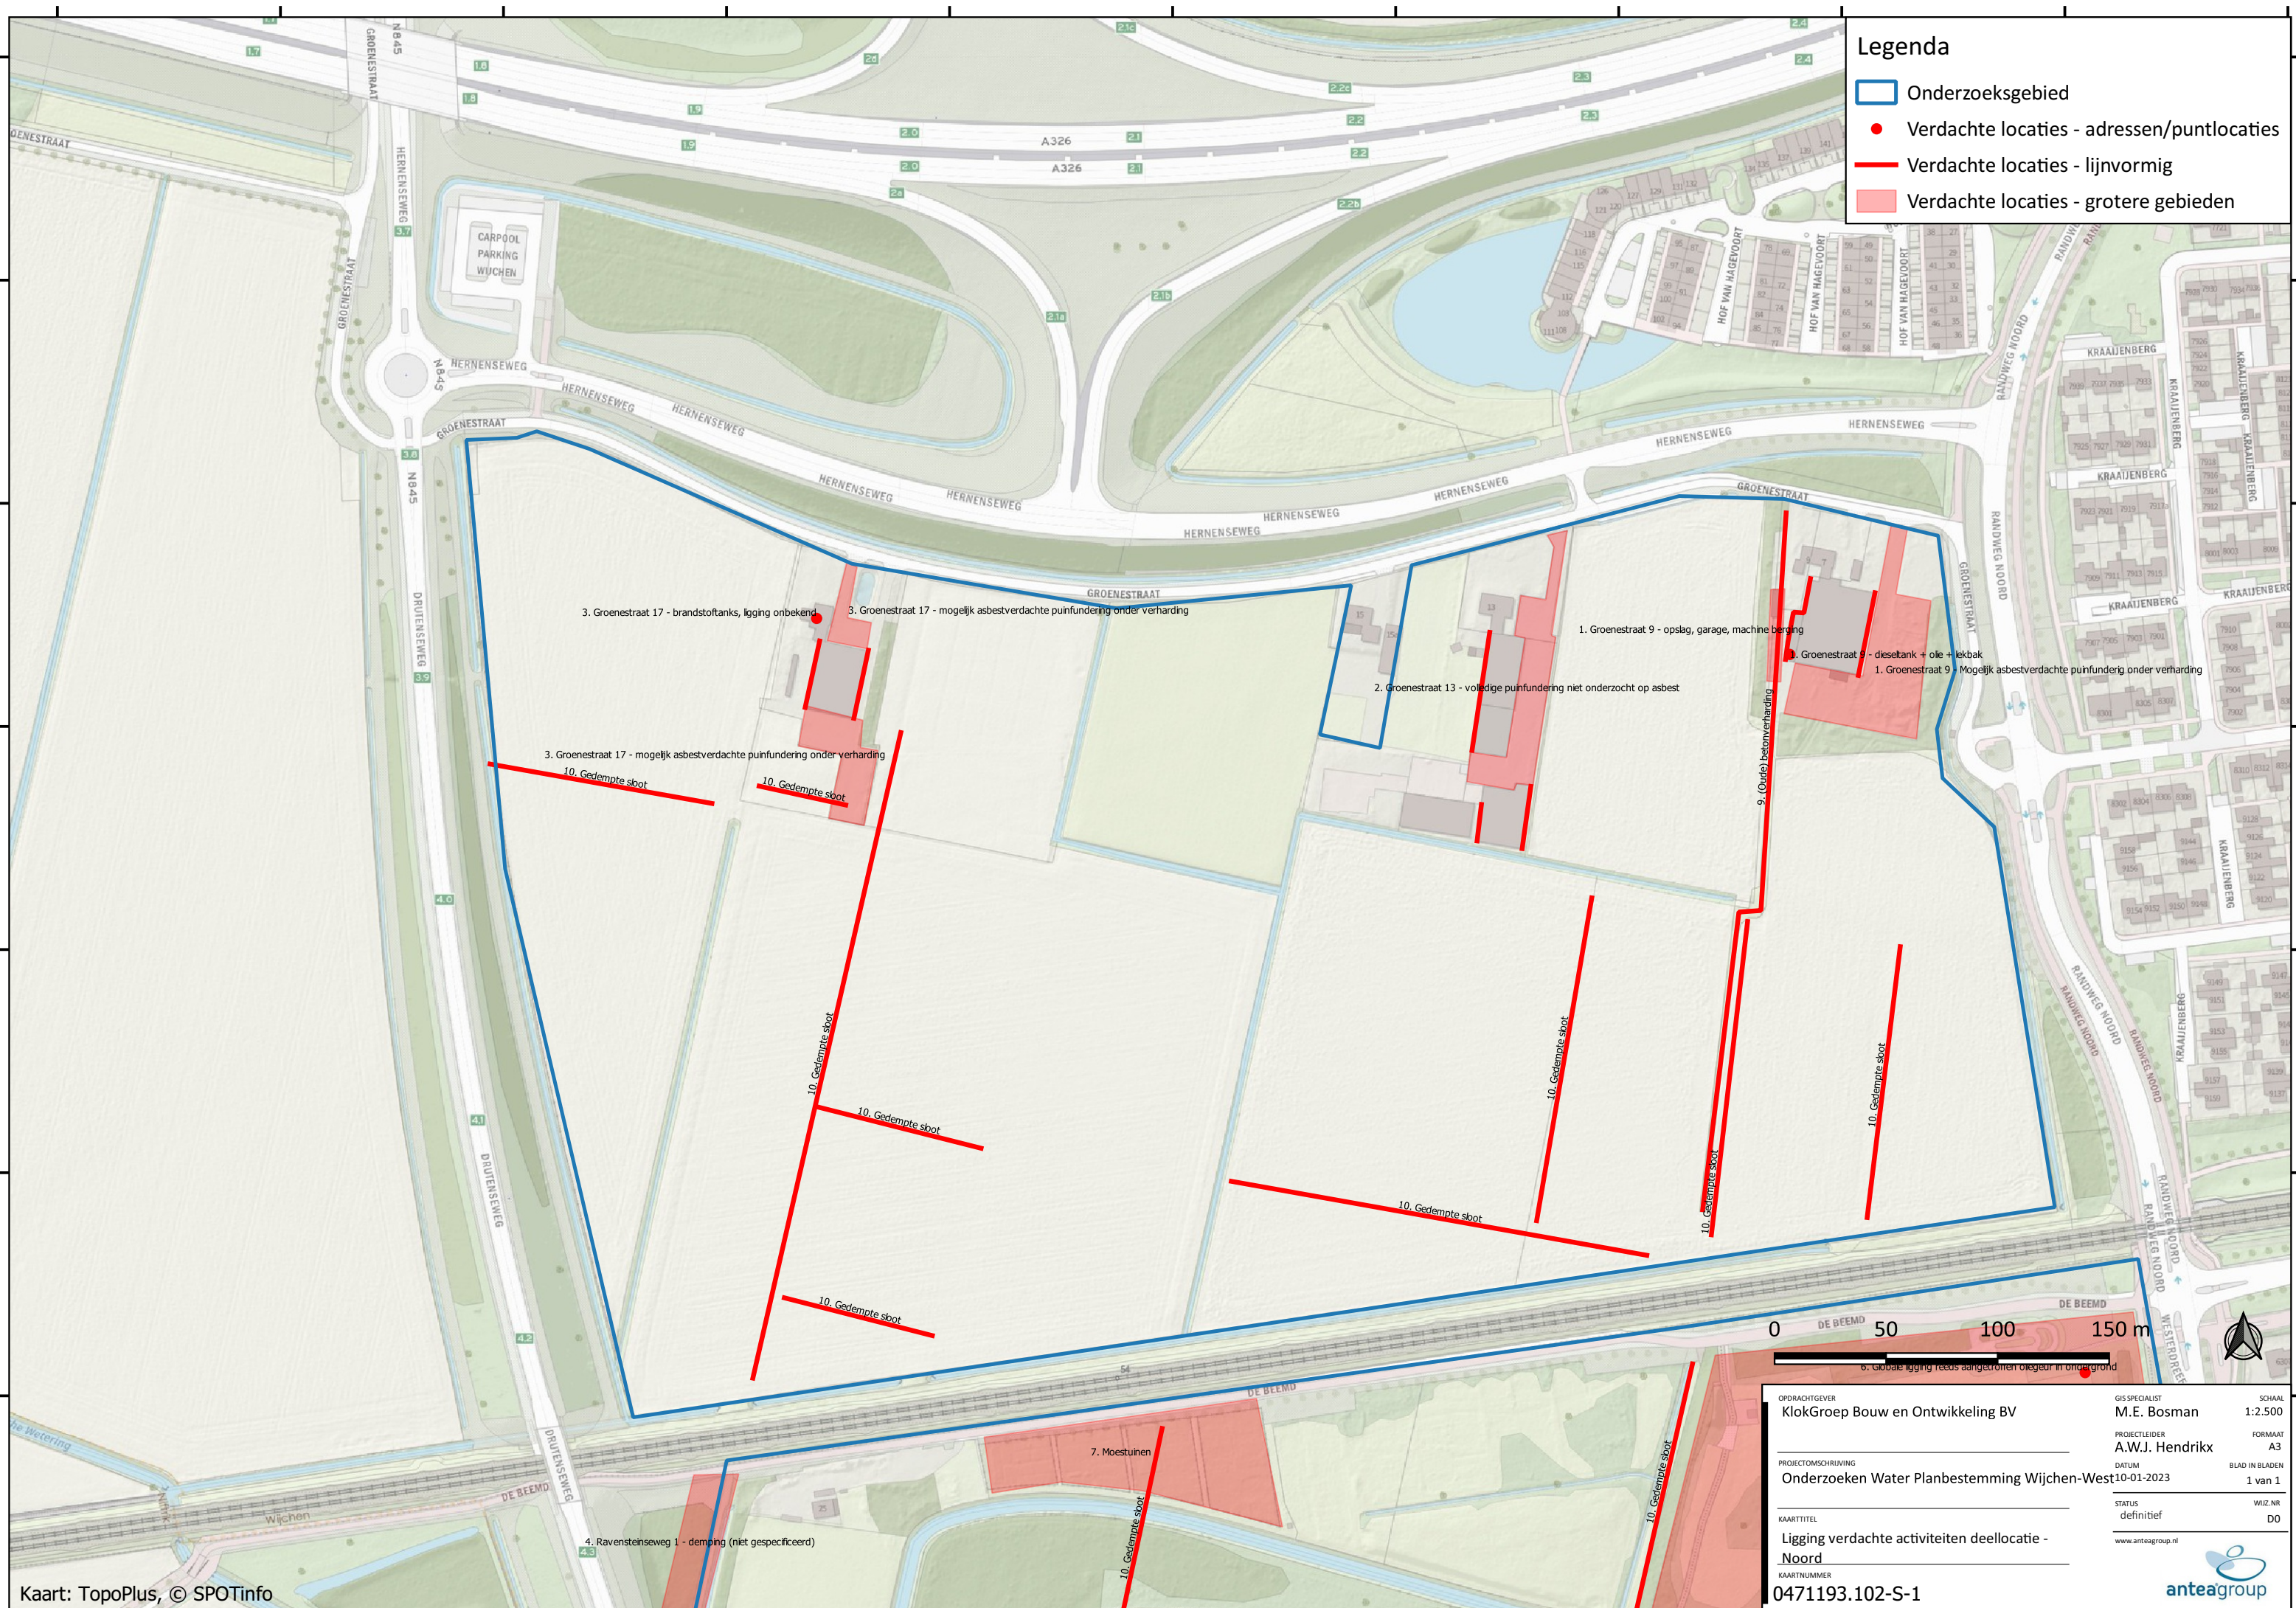
| KAARTNUMMER | 0471193.102-S-1 | www.anteagroup.nl | | | |

| KAARTTITEL | Ligging verdachte activiteiten deellocatie - Noord | STATUS | definitief | WIJZ NR | D0 |
