## **Verkennend bodemonderzoek**

**Conform NEN 5740**

**Locatie:** Wethouder Bankenstraat 12, Batenburg  
**Projectnummer:** 21-133  
**Datum:** 12-5-2021

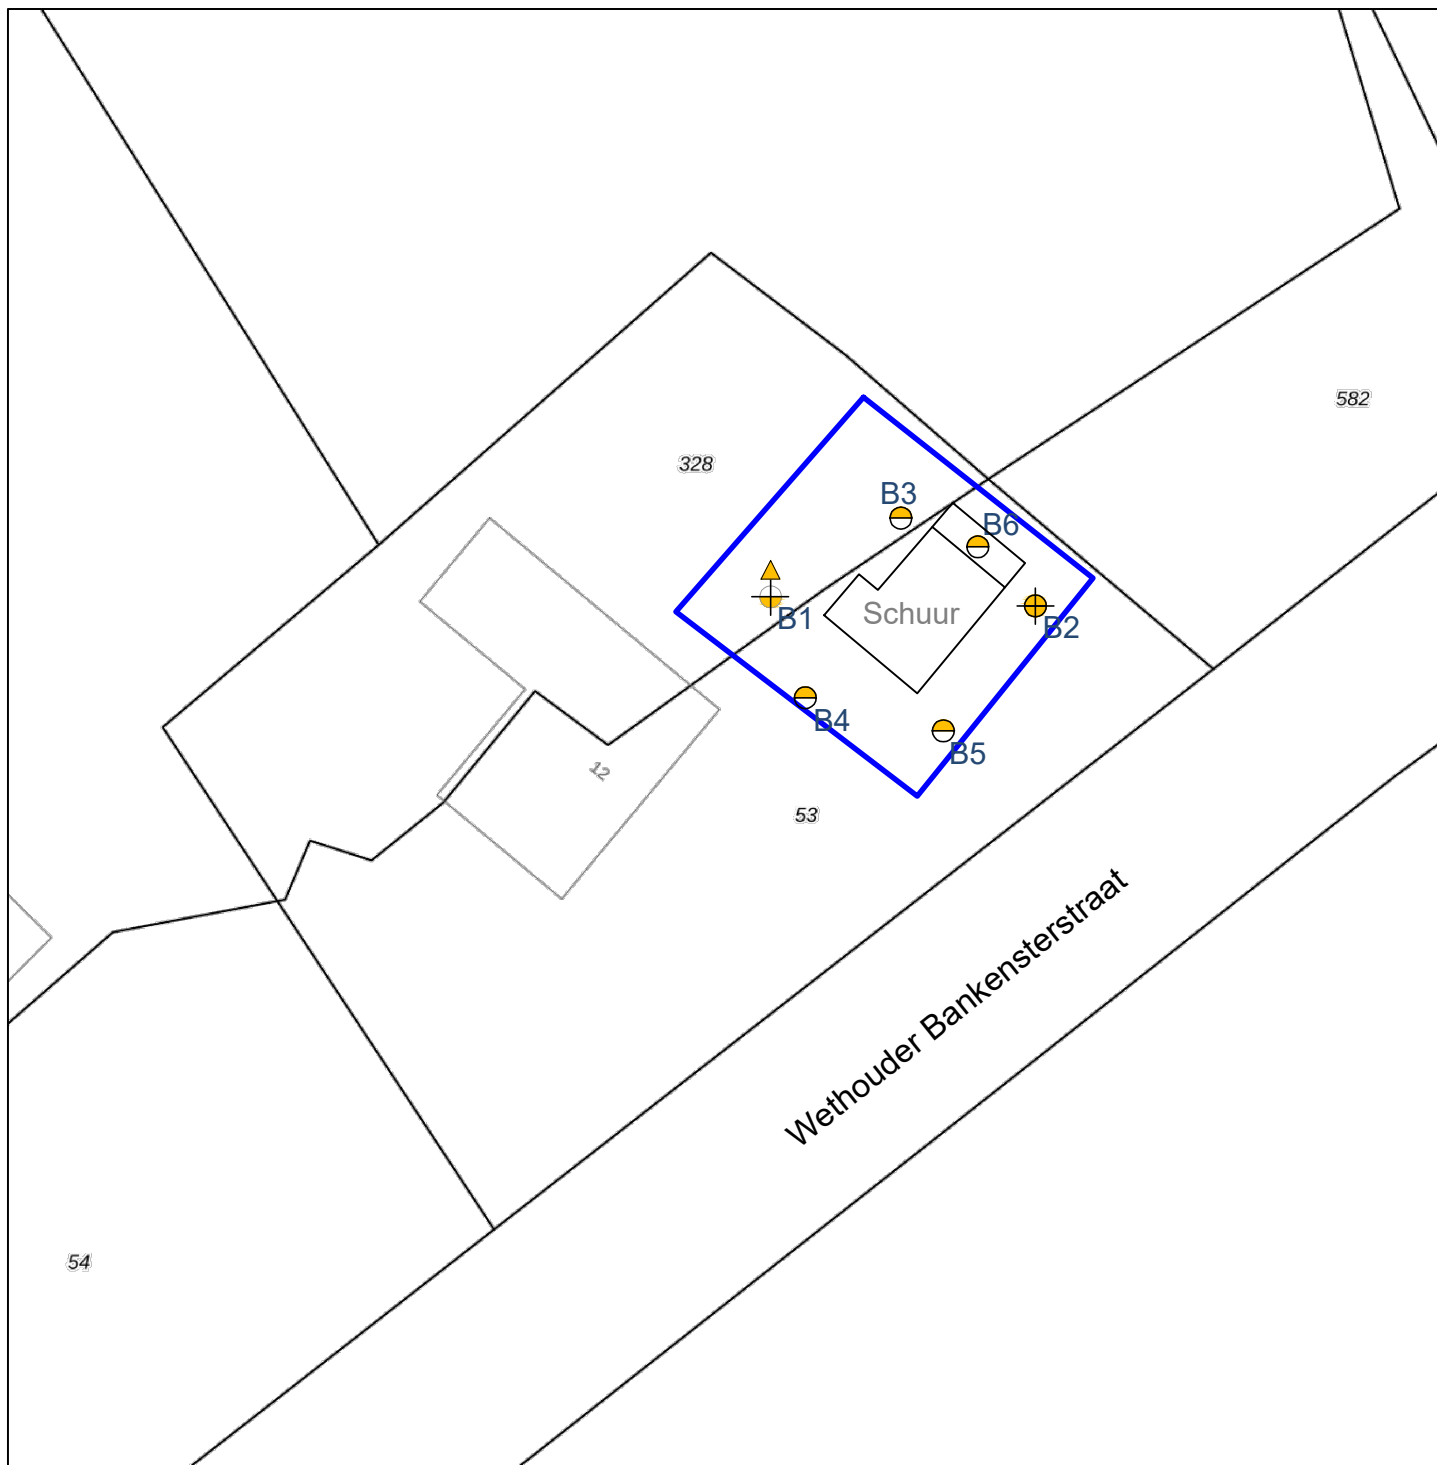
## **Bijlage 2.    Situatie uitgevoerde bodemonderzoek**

De ligging van de onderzoekslocatie is weergegeven in bijlage 1. De situatie van het uitgevoerde bodemonderzoek is weergegeven in bijlage 2.

- ⊖ Boring tot 0,5 m-mv
- ⊕ Boring tot 2,0 m-mv
- ⊕ Boring met peilbuis

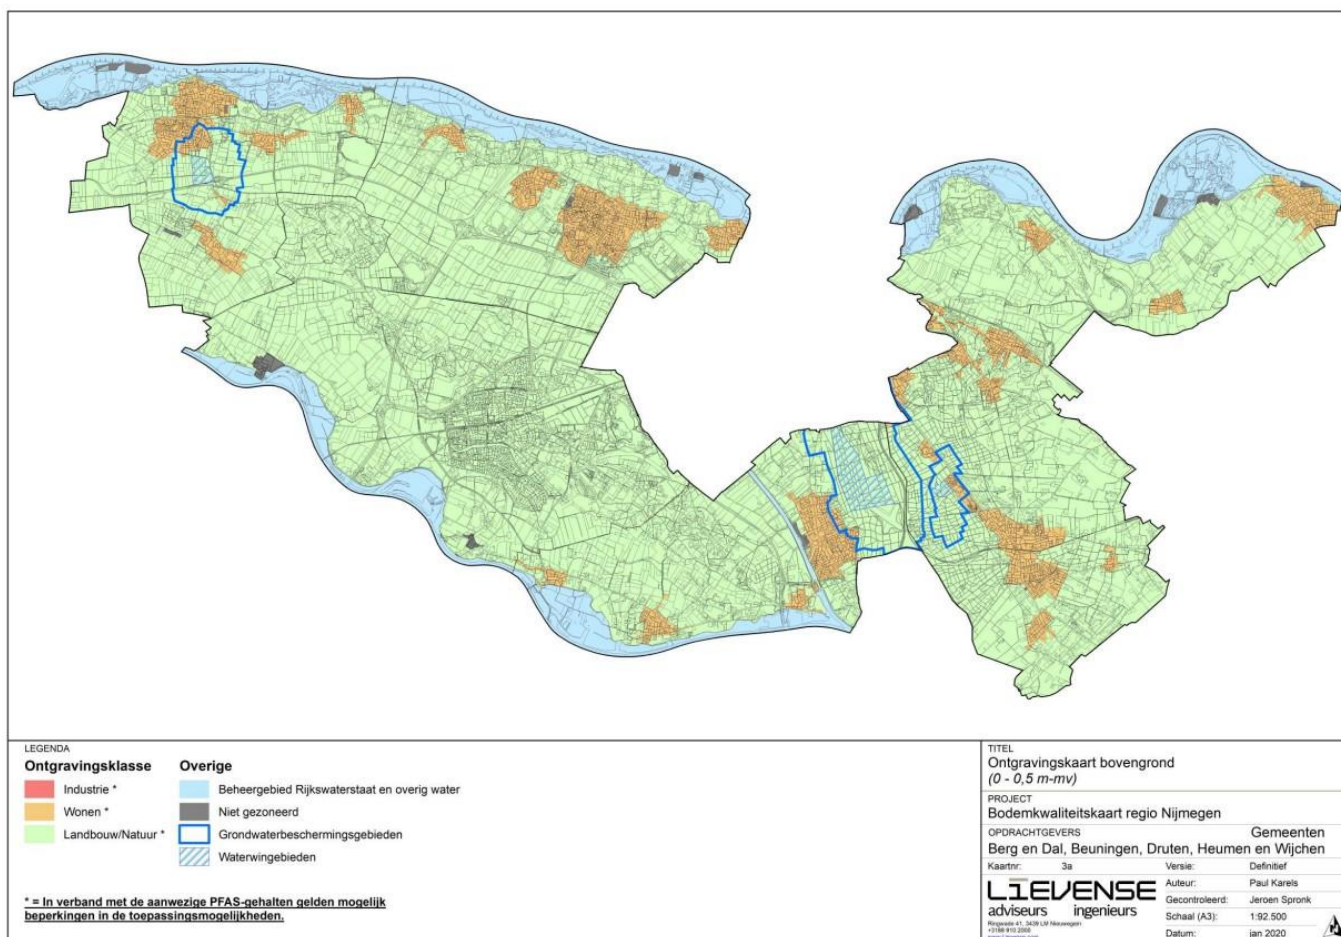
#### *Bodemkwaliteitskaart bovengrond*

Op basis van de bodemkwaliteitskaart is zowel de boven- en ondergrond in te delen in de kwaliteitsklasse achtergrondwaarde.

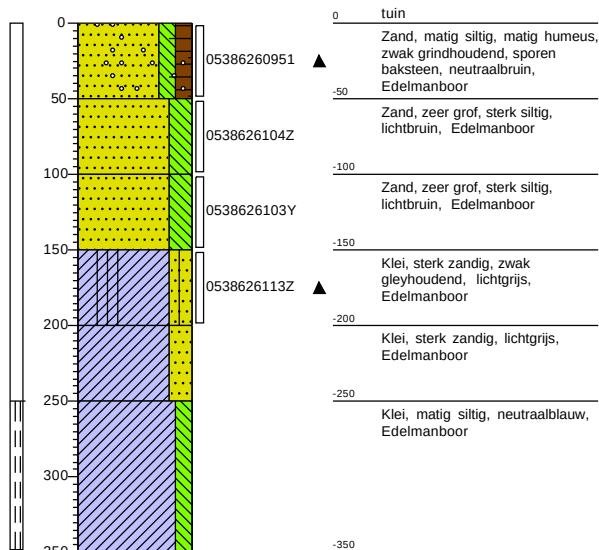
## Boring: B1

| Boring | Traject (cm-mv) | Zintuiglijke waarneming |
|---|---|---|
| B1 | 0 - 50 | Sporen baksteen |

X: 170416,89  
Y: 427055,12  
Datum: 26-4-2021

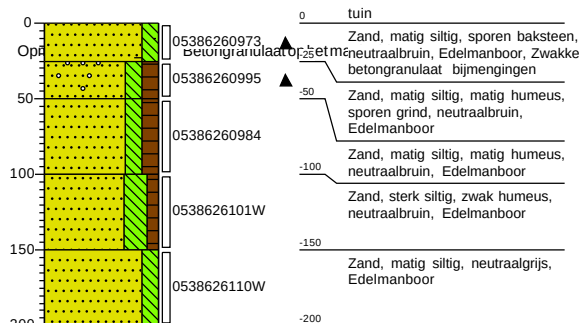
## Boring: B2

| Boring | Traject (cm-mv) | Zintuiglijke waarneming |
|---|---|---|
| B2 | 0 - 25 | Sporen baksteen, zwakke betongranulaat bijmenging |

X: 170434,83  
Y: 427054,62  
Datum: 26-4-2021

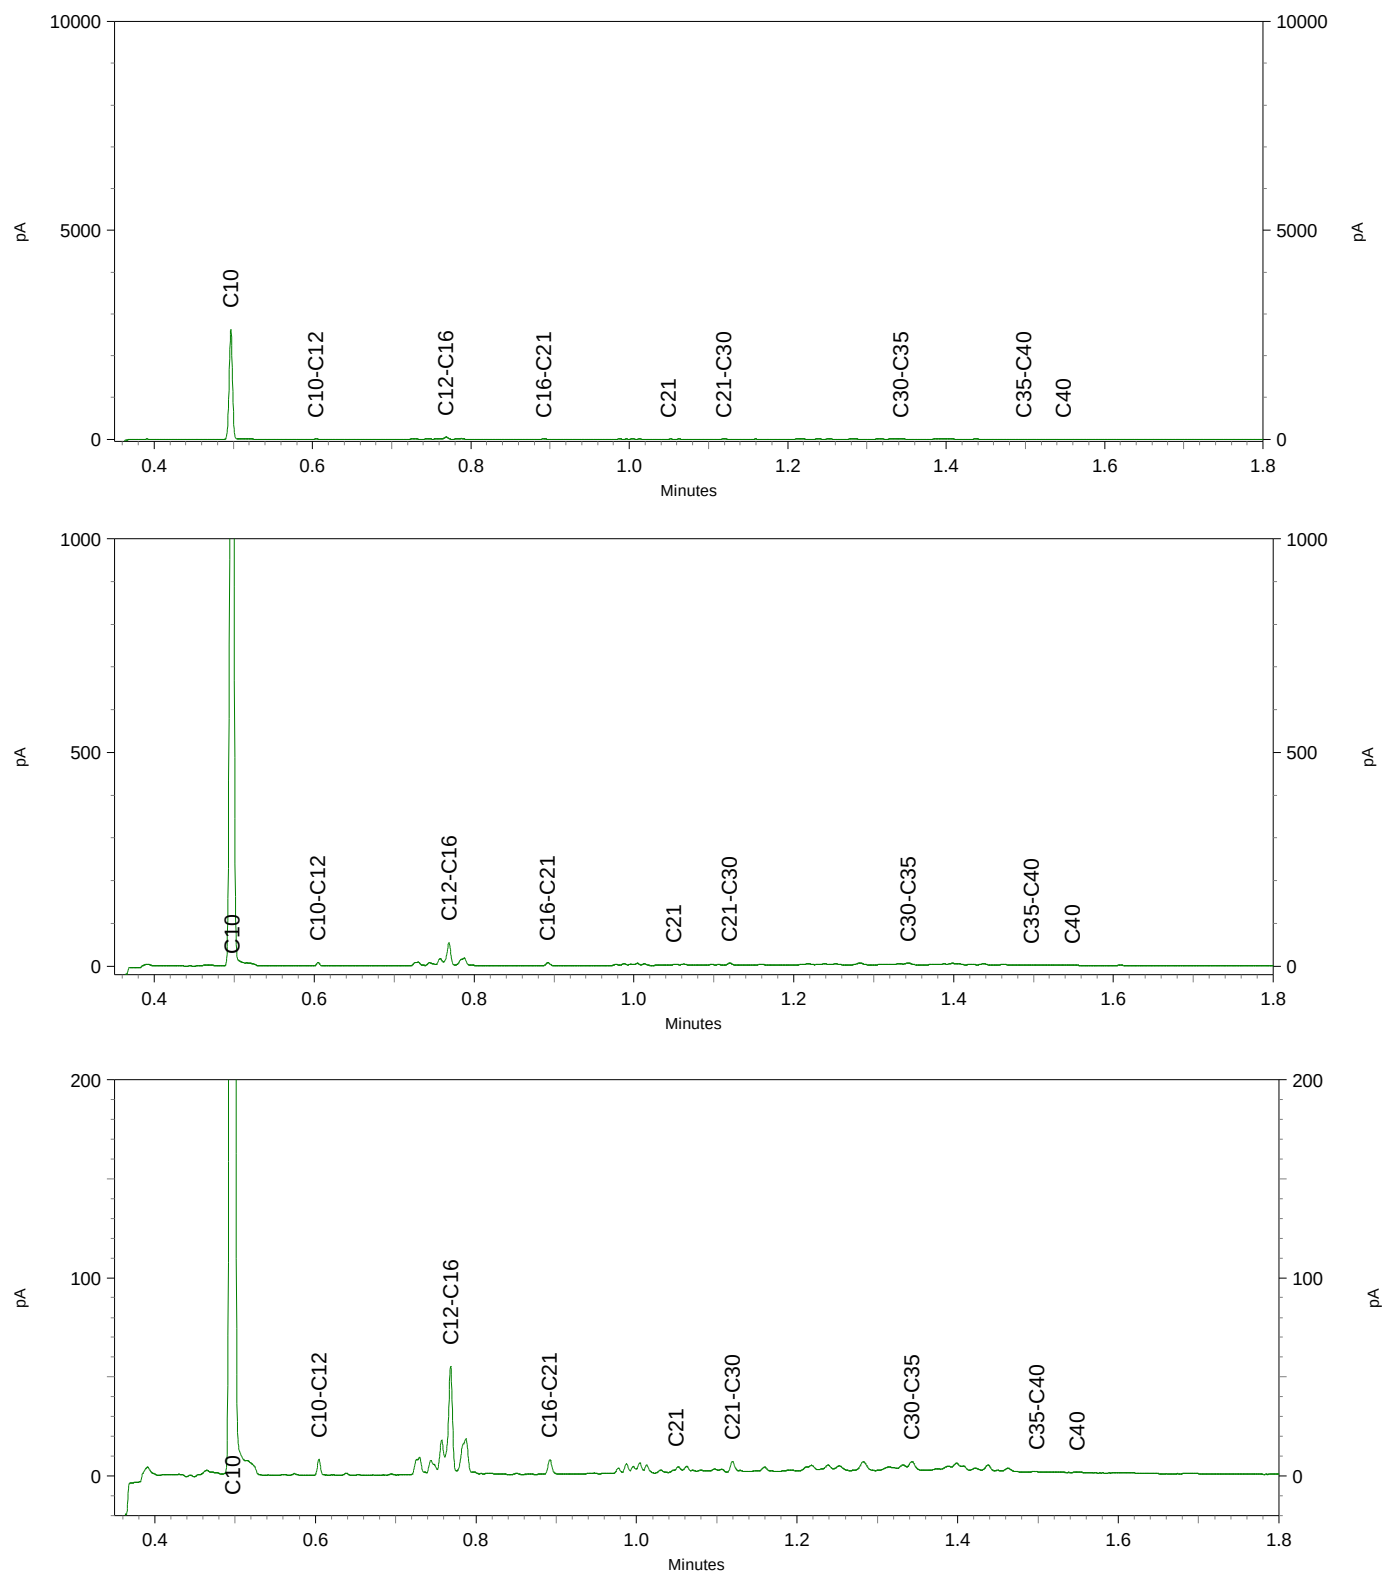
Sample ID.: 12016249  
 Certificate no.:2021069534  
 Sample description.: B2-1  
 V

| Monstercode | Parameter | Overschrijding van <sup>1</sup> | | |
|---|---|---|---|---|
| B2-1 | Lood | 76,88 | | |
| | Zink | 221,6 | | |

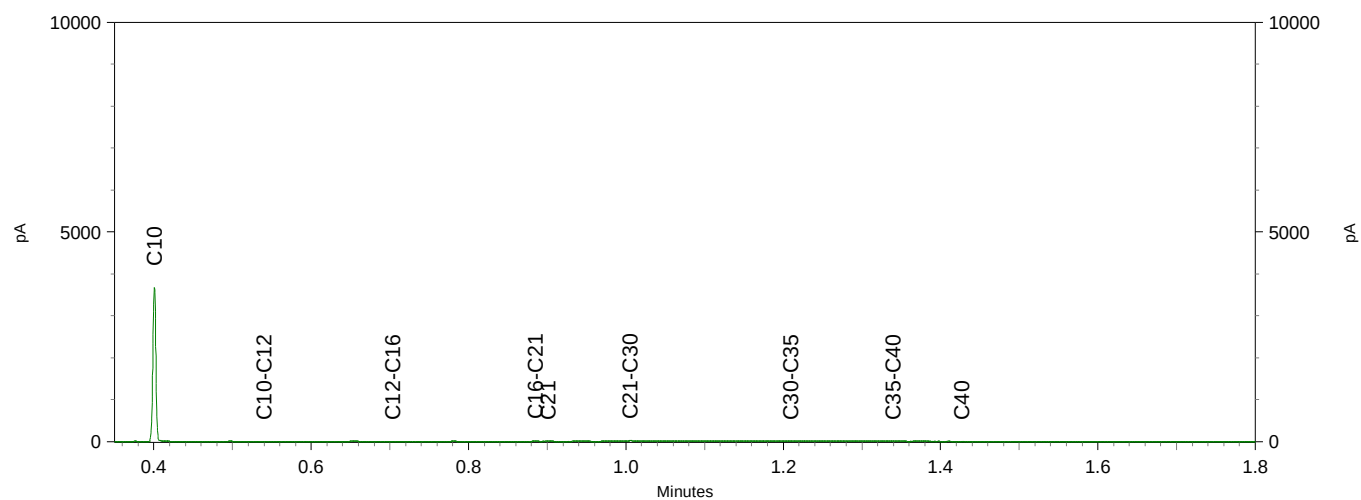
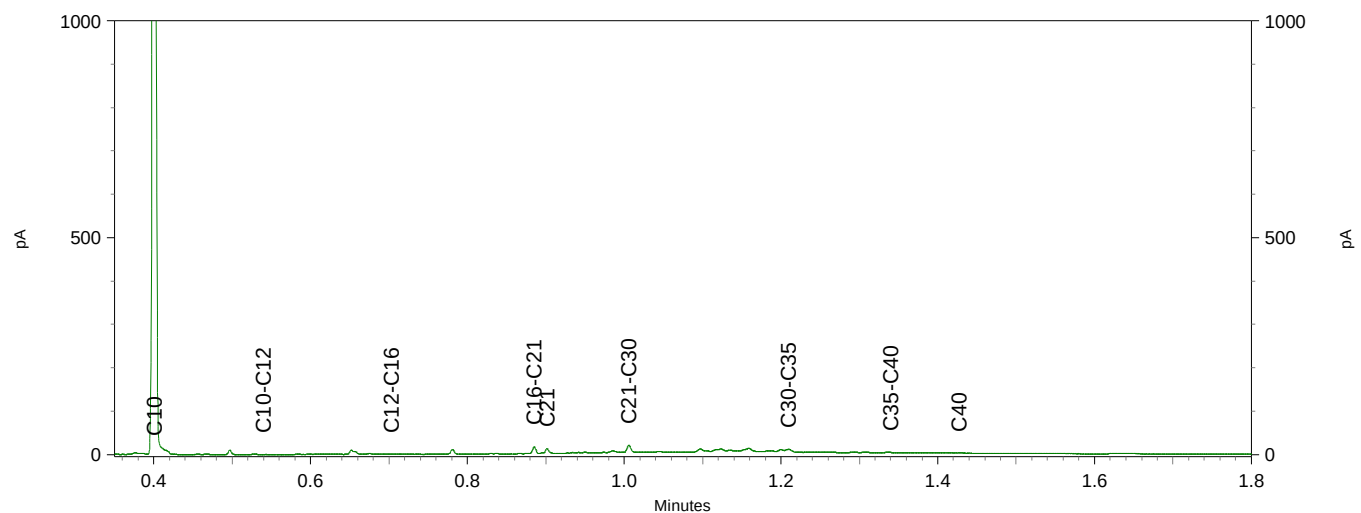
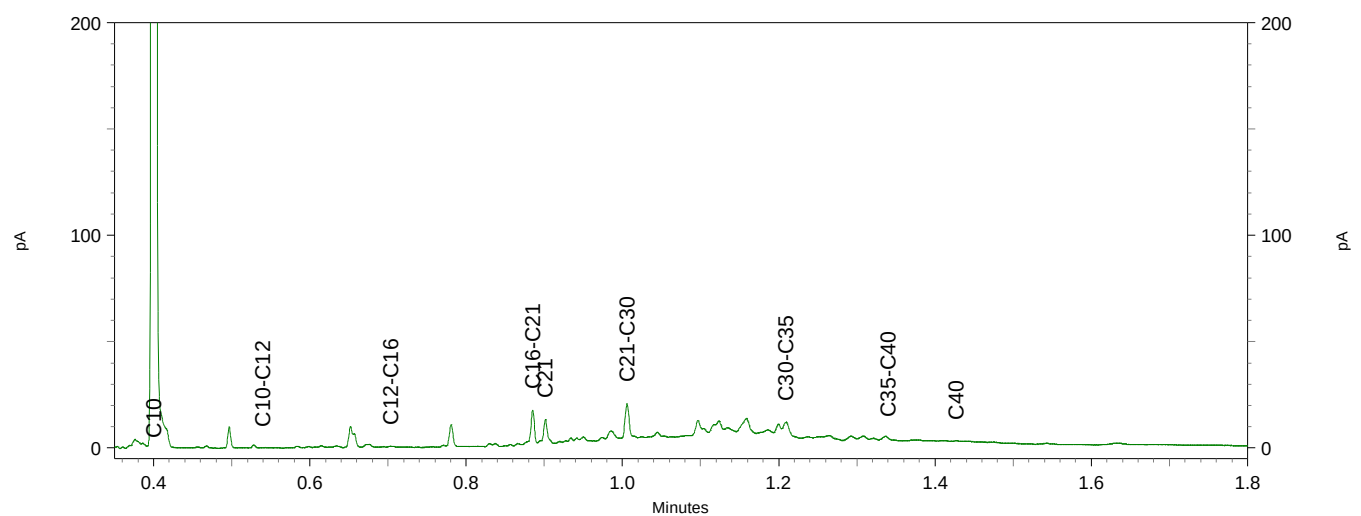
## Chromatogram TPH/ Mineral Oil

| Monstercode | Parameter | Overschrijding van <sup>1</sup> | | |
|---|---|---|---|---|
| MO1 | Barium | 0,762 | | |
| | Kobalt | 15,06 | | |
| | Lood | 75,3 | | |
| | Zink | 212,4 | | |
| | PAK's | 4,622 | | |

Sample ID.: 12016251  
 Certificate no.: 2021069534  
 Sample description.: MO1  
 V

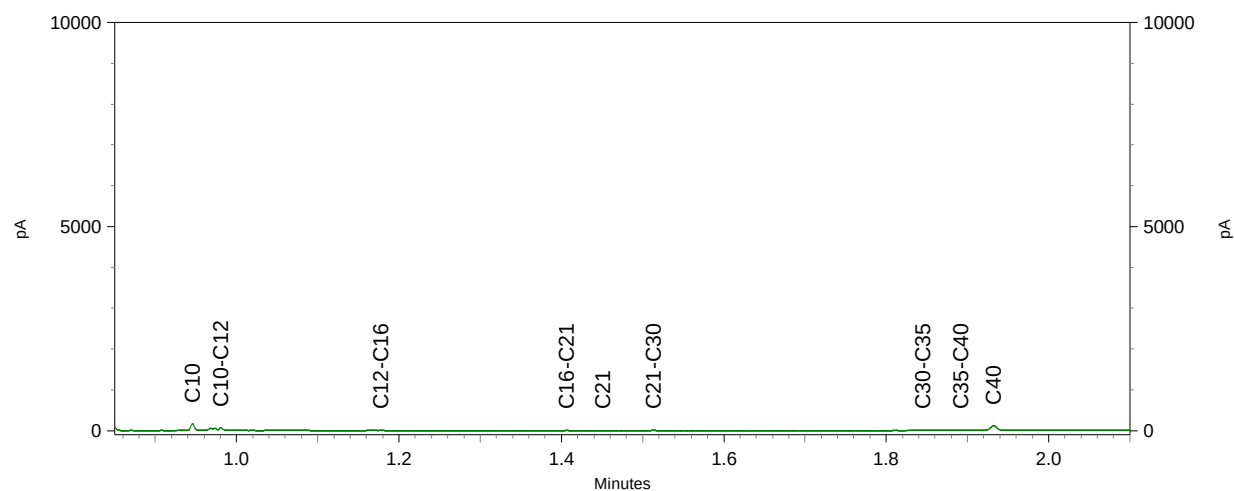
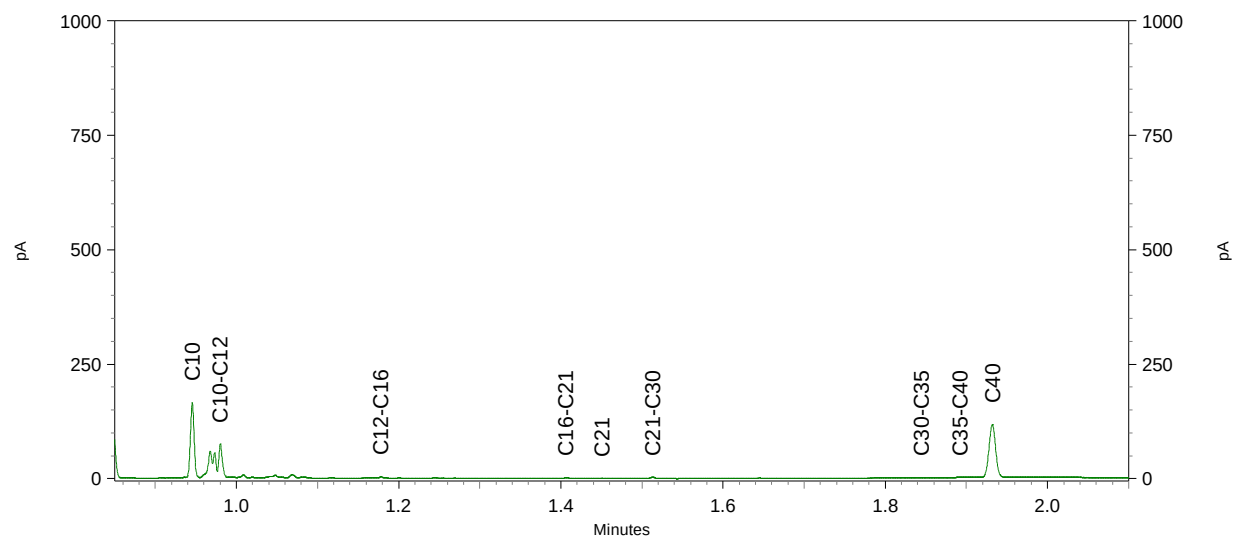
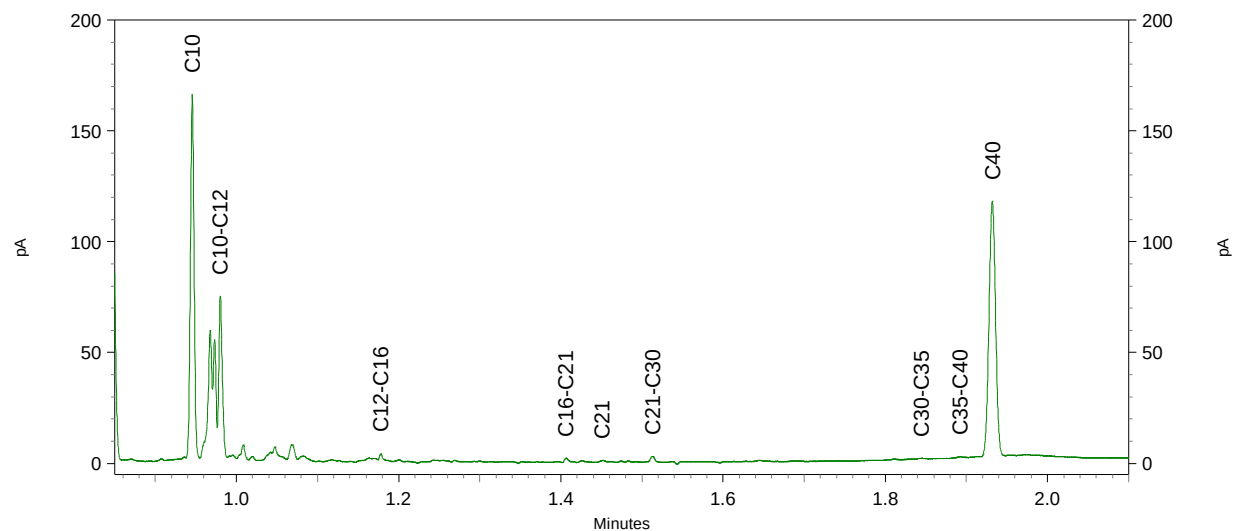
Sample description.: B1-1-1

| Monstercode | Parameter | Overschrijding van <sup>1</sup> | | |
|---|---|---|---|---|
| B1-1-1 | Min.olie | 97 | | |

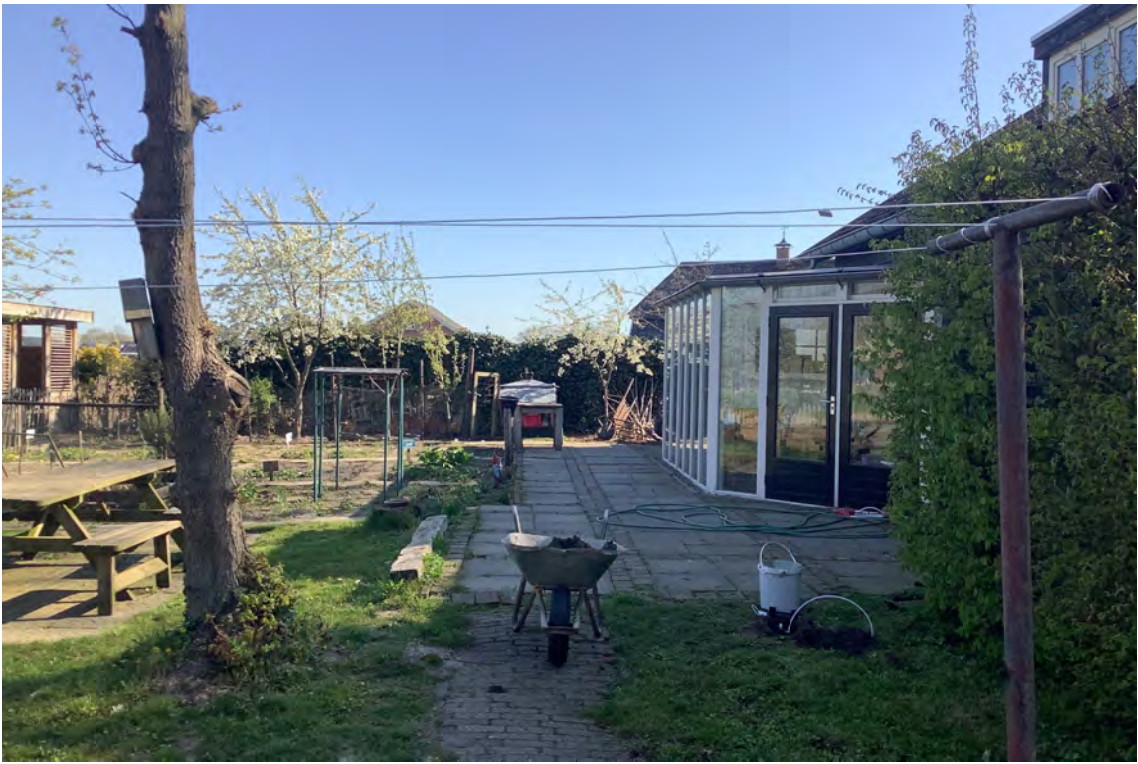
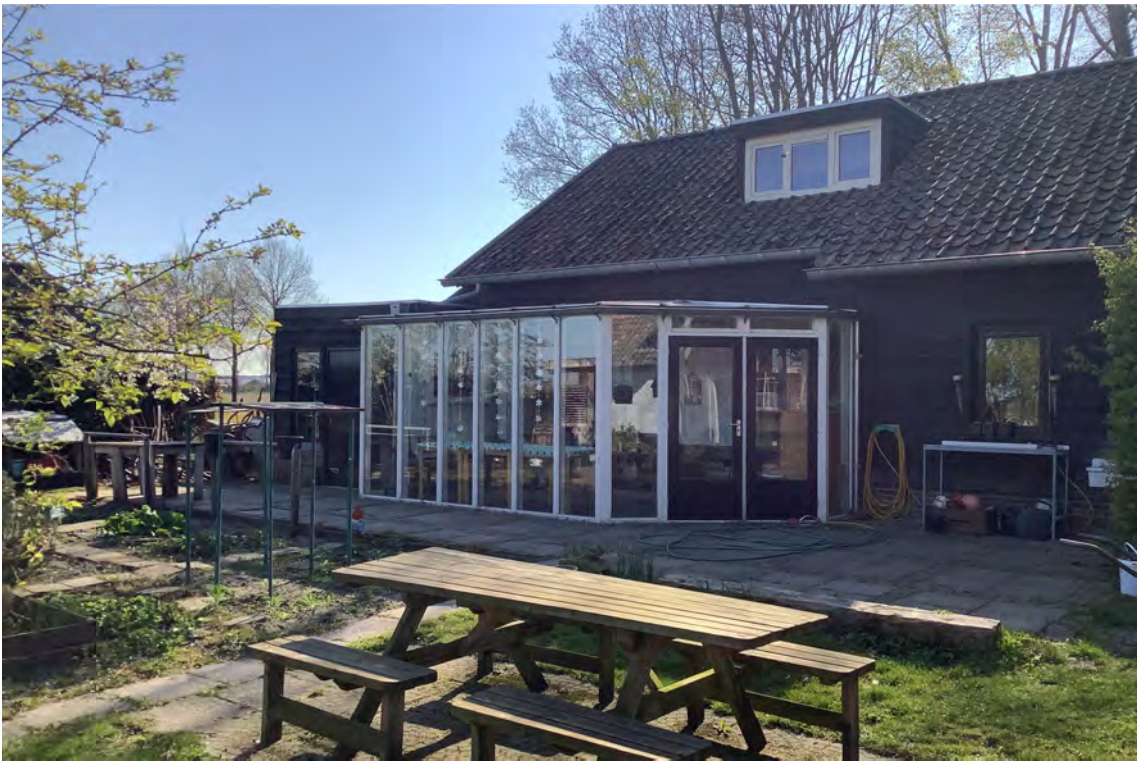
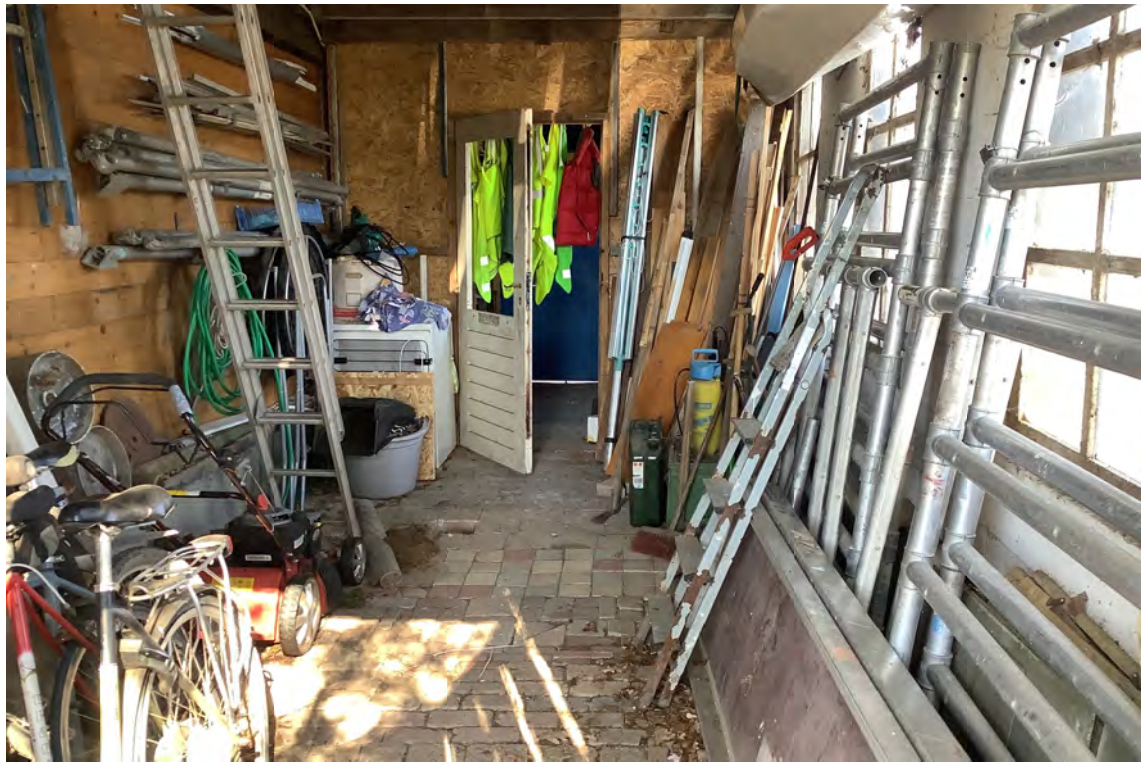
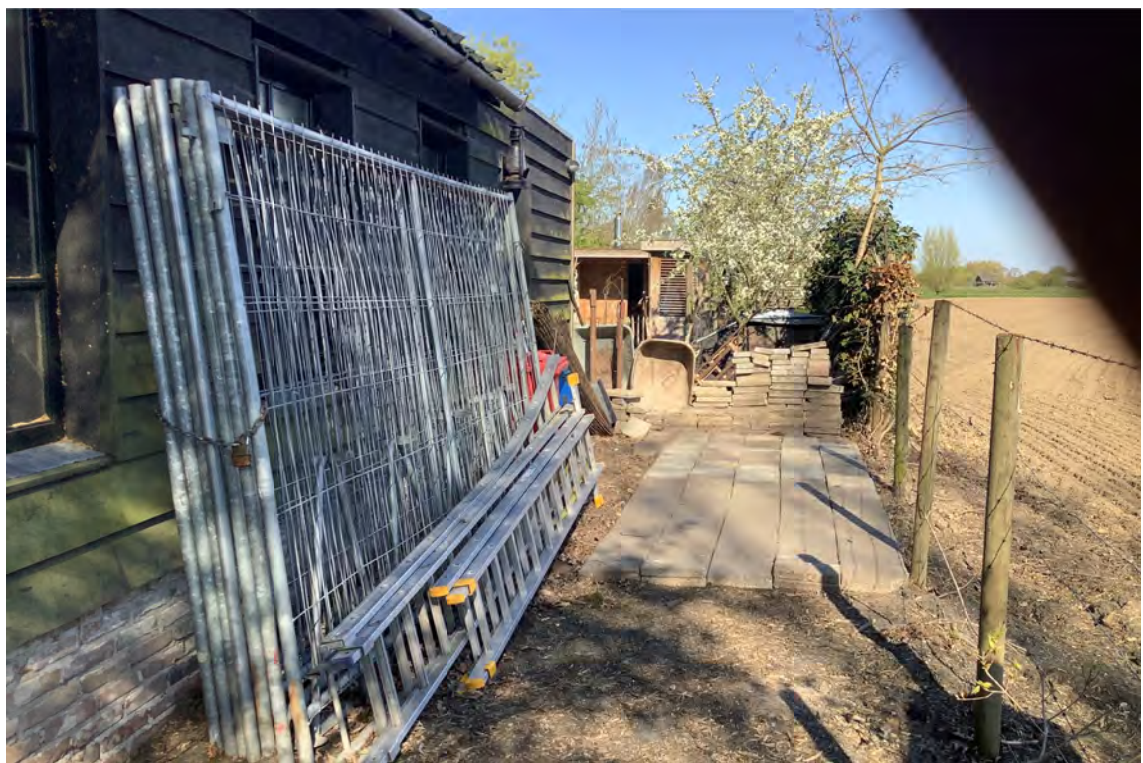
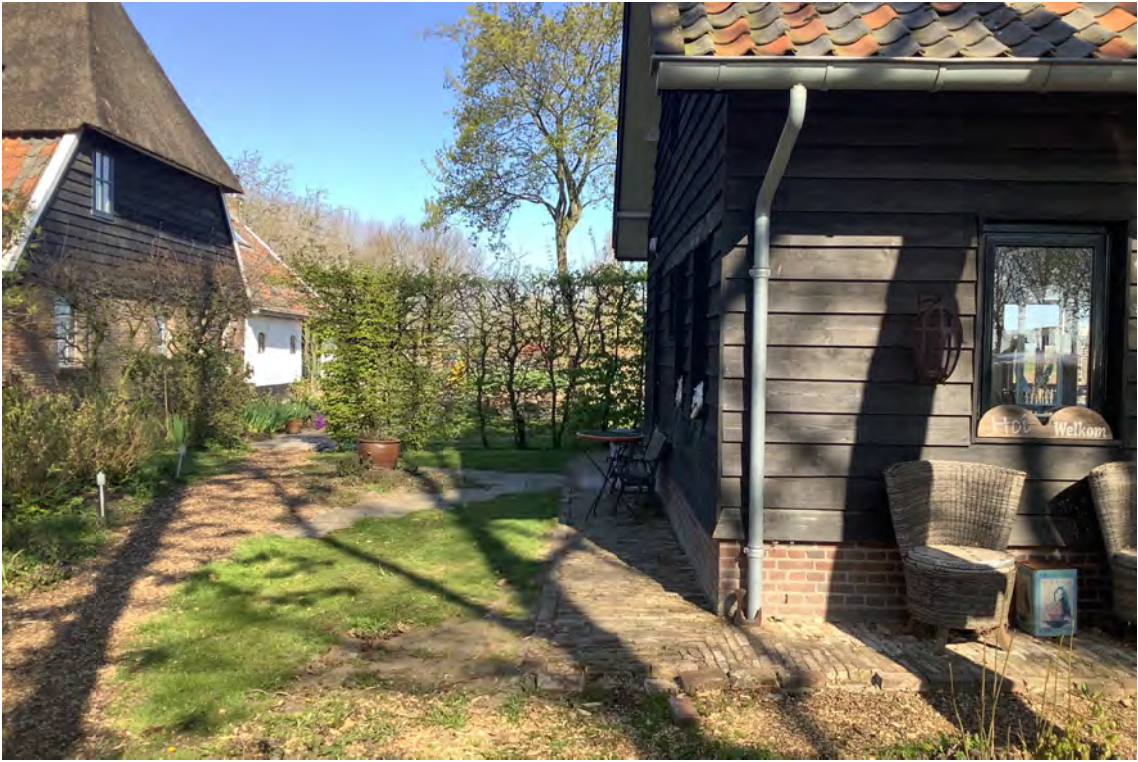
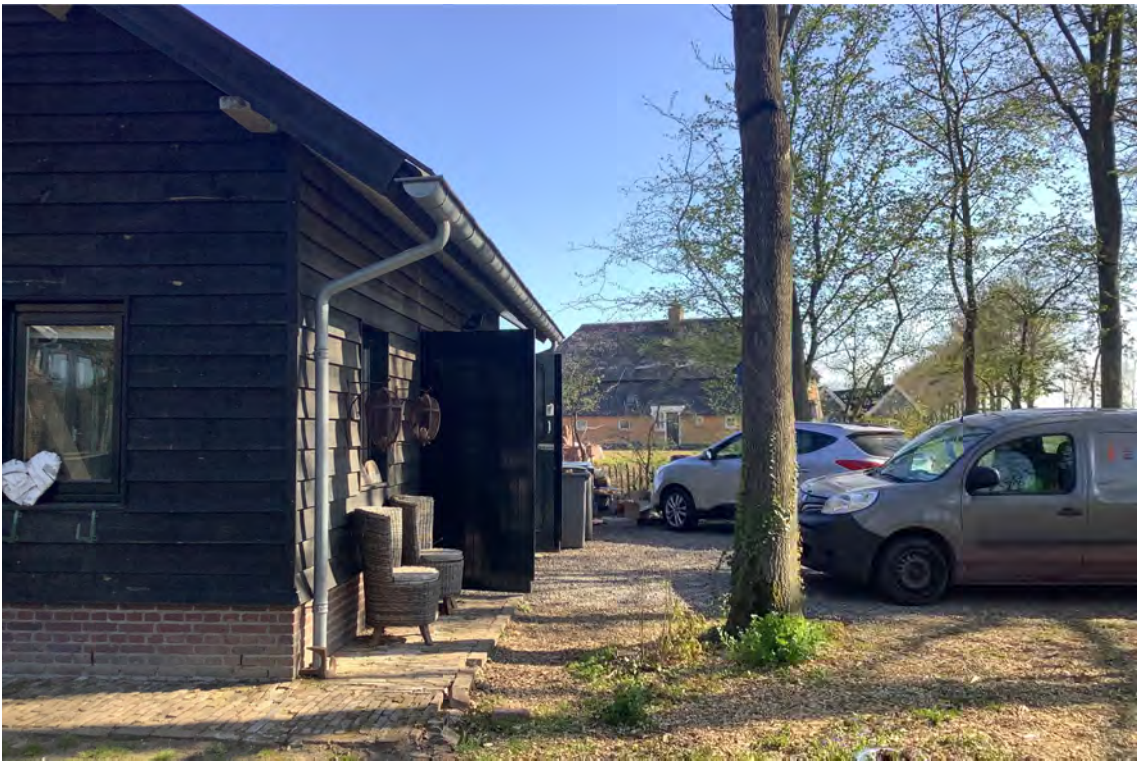
## **Bijlage 8. Foto's onderzoekslocatie**

De veldwerkgegevens zijn opgenomen in bijlage 4, foto's van de locatie zijn opgenomen in bijlage 8.
