## **Verkennd bodem- en asbestonderzoek Huurlingsedam 141 te Wijchen**

## Verkennd bodem- en asbestonderzoek

Huurlingsedam 141 te Wijchen

23007-01

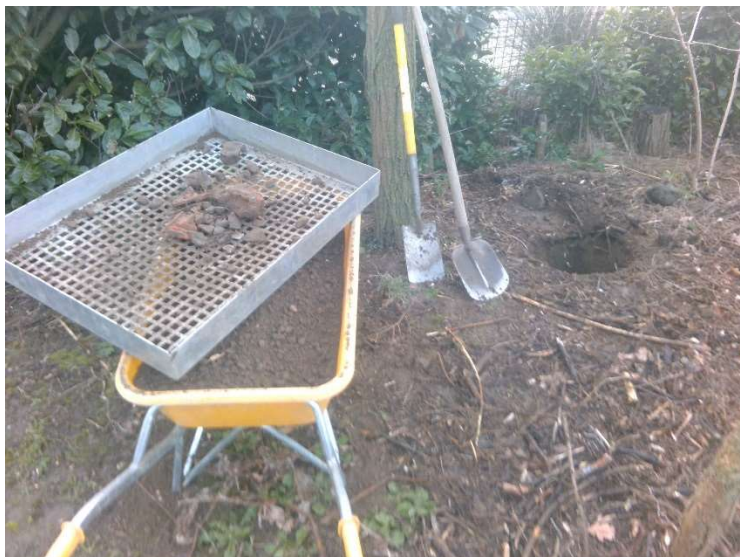
foto 4:  
asbestinspectiegat  
AGo1

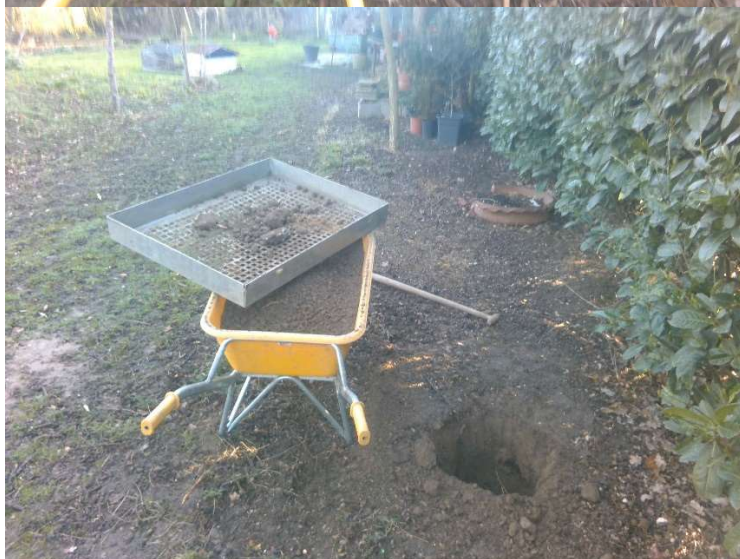
foto 5:  
asbestinspectiegat  
AGo3

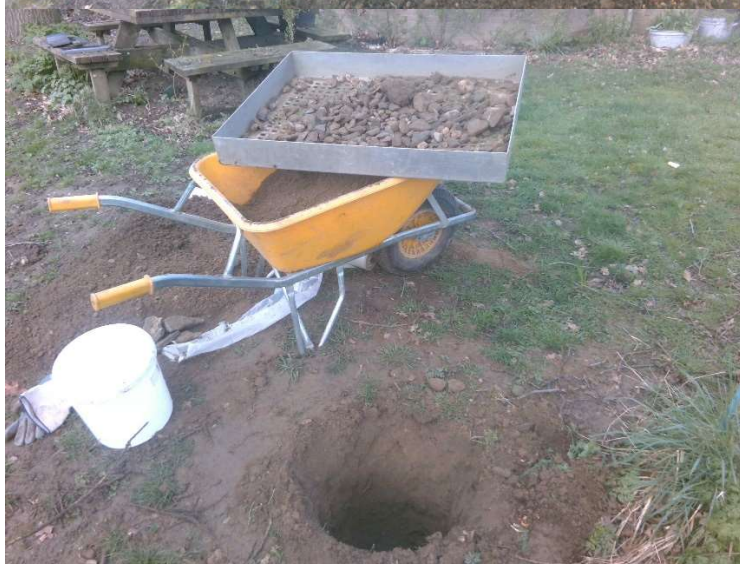
foto 6:  
asbestinspectiegat  
AGo4
