## Verkennd bodemonderzoek

Huurlingsedam 81(A) te Wijchen

Rapportnummer : N230450.005  
Datum rapportage : 3 november 2023

Opdrachtgever : Pouderoyen Tonnaer  
Wijchenseweg 102 (2e etage)  
6538 SX NIJMEGEN

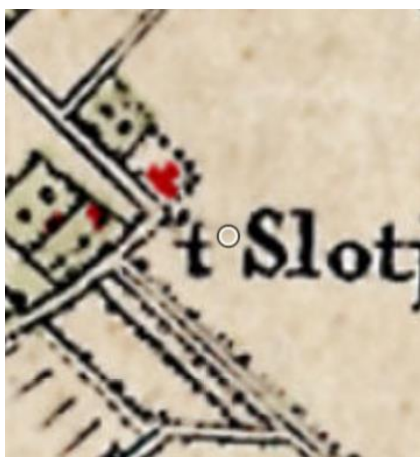
1900

Uit de historische kaarten (bron: topotijdreis.nl) blijkt dat de locatie rond 1975 is bebouwd. Het terrein lijkt voordat het bebouwd werd een agrarische functie, waaronder tijdelijk een boomgaard, te hebben gehad. Op het pand ten westen van de onderzoekslocatie na lijkt de overige bebouwing in de omgeving voor het grootste deel na 2000 gebouwd te zijn.
