## Verkennd bodemonderzoek

### Sleedoornweg 13 te Wijchen

MM22145

16-9-2022

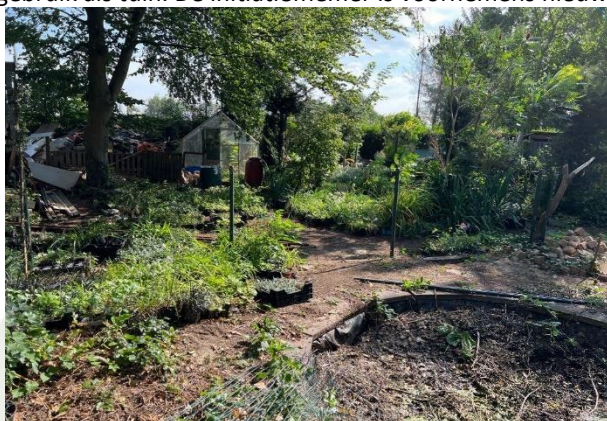
Figuur 1: Foto onderzoekslocatie

De onderzoekslocatie is gelegen in het centrum van Wijchen. De onderzoekslocatie is in de huidige situatie in gebruik als tuin. De initiatiefnemer is voornemens nieuwbouw op het perceel te realiseren.
