## Verkennd bodemonderzoek

### Sleedoornweg 7 te Wijchen

MM22157

24-10-2022

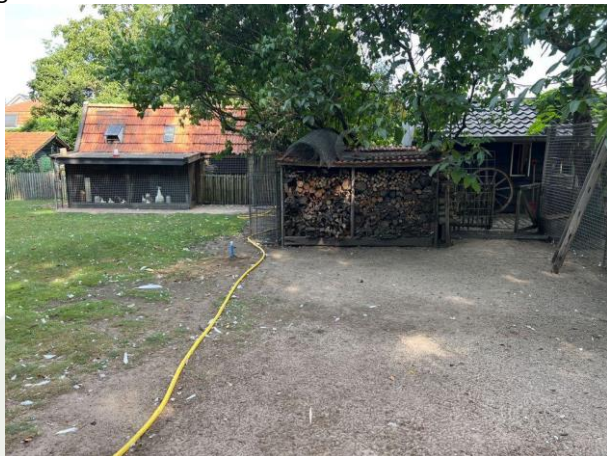
Figuur 1: Foto onderzoekslocatie

De onderzoekslocatie is gelegen in het centrum van Wijchen. De onderzoekslocatie is in de huidige situatie in gebruik als tuin. De initiatiefnemer is voornemens nieuwbouw op het perceel te realiseren

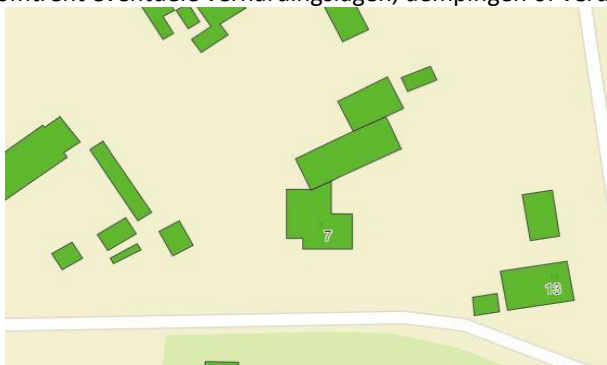
Figuur 8: Weergave asbestdakenkaart

Volgens de asbestdakenkaart van de provincie Gelderland is de nabije omgeving van de onderzoekslocatie niet verdacht (groen) op het voorkomen van asbesthoudende dakplaten. Bij het vooronderzoek zijn verder geen gegevens naar voren gekomen die kunnen duiden op de aanwezigheid van asbest op of in de bodem van de onderzoekslocatie. Op de locatie heeft nimmer bebouwing plaatsgevonden en er zijn geen gegevens bekend omtrent eventuele verhardingslagen, dempingen of verdachte activiteiten.

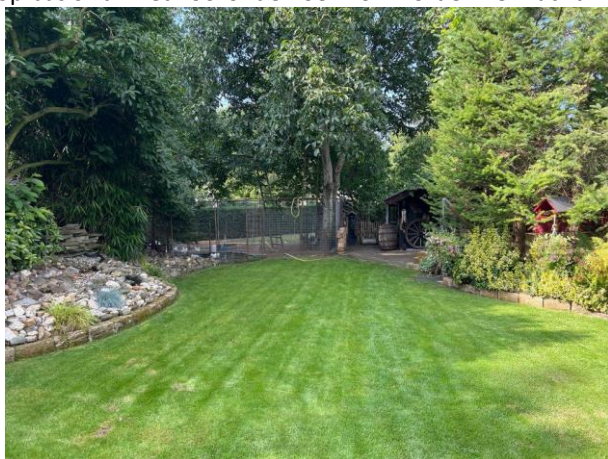
Figuur 11: Overzichtsfoto onderzoeklocatie

Bij de locatie inspectie zijn geen bijzonderheden waargenomen. De onderzoekslocatie werd aangetroffen zoals op basis van het vooronderzoek kon worden verwacht.

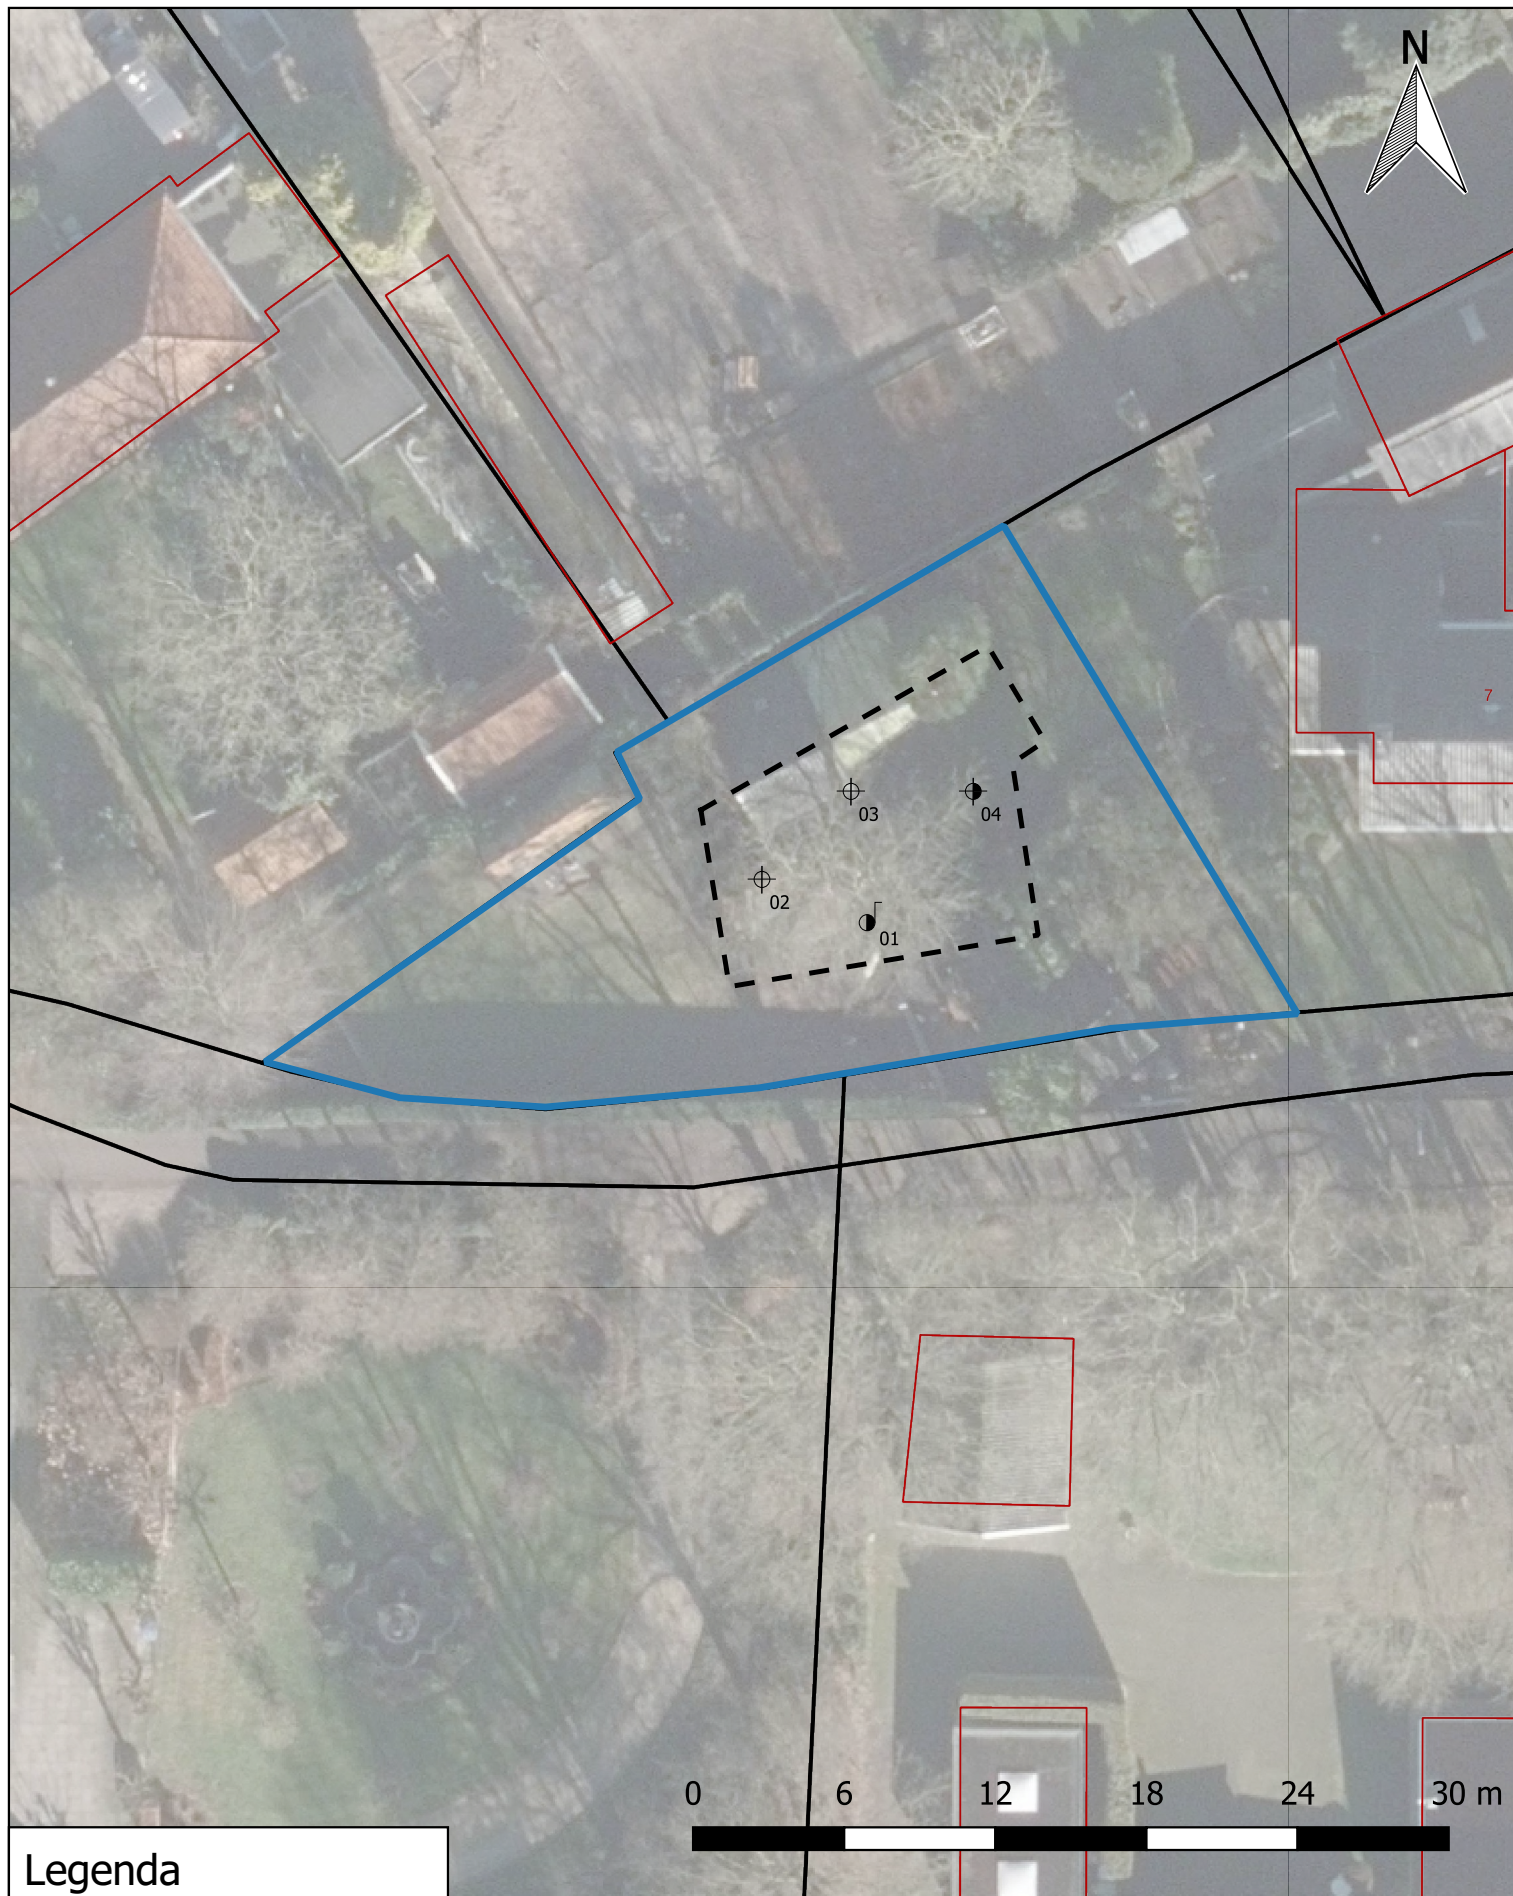
### Situatietekening met monsternamepunten

De veldwerkzaamheden zijn uitgevoerd op 31-08-2022 en op 09-09-2021 is de peilbuis bemonsterd. Op de tekening in bijlage 3 staan de diverse boringen weergegeven.
