| Projectnummer en versie: | 15561, versie 1.0 | Status: | Definitief | Projectleider: | C.L.M. Hoving | Afdrukdatum: | 16 januari 2012 | Autotsaile: | 15561, Heuveling | Naam: | Ing. X. Schuurmans | Geodegtekend | Paraf: |

Wijchen  
Beuningsseestee 5  
Projectlocatie

Vooronderzoek conform de NEN 5725

Regionale situering  
Beuningssesteeg 5  
Wijchen

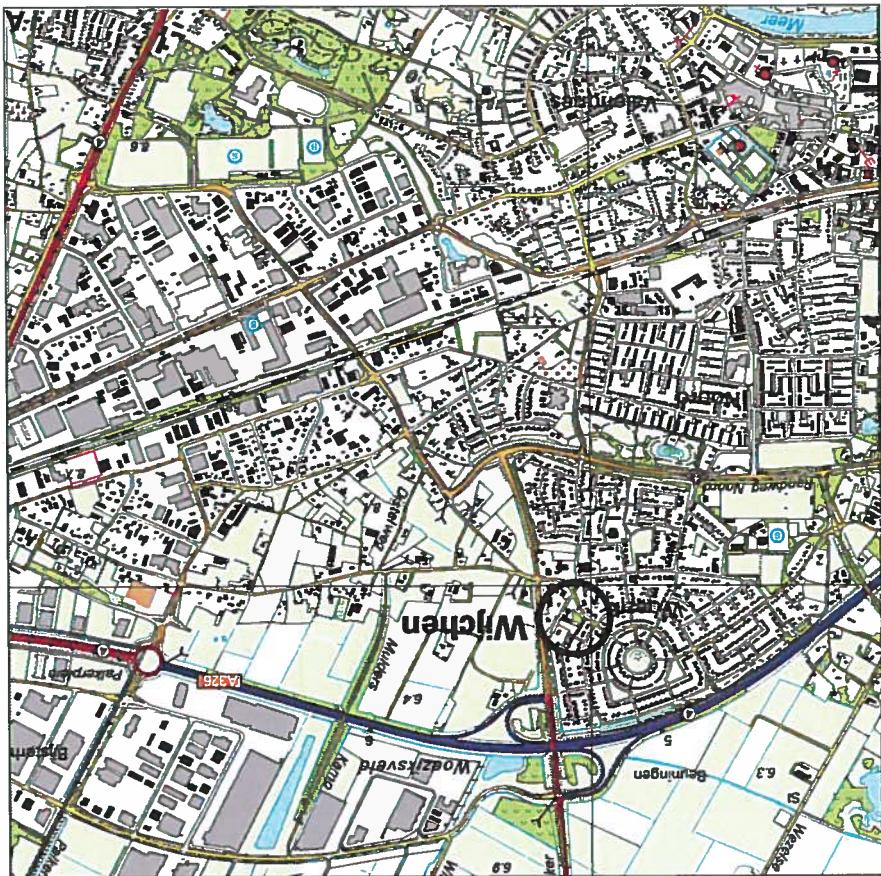
bijlage : Ia  
schaal : 1 : 25.000  
Projectnr. : 15561

O = onderzoekslocatie

2189, 2187 en 3428. Een luchfoto van de locatie is opgenomen als bijlage II. De lokale situering is weergegeven in bijlage I. De onderzoekslocatie is kadastraal geregistreerd als gemeente Wijchenen, sectie L met de percelenummer 2189, 2187 en 3428. Een luchfoto van de locatie is opgenomen als bijlage II. De lokale situering is weergegeven in bijlage I. De onderzoekslocatie is een oppervlakte van 2.521 m<sup>2</sup>. In bijlage Ia is de regionale situering weergegeven. De onderzoekslocatie is gelegen aan de Benulingsestee 5 te Wijchen en heeft een oppervlakte van 2.521 m<sup>2</sup>. In bijlage Ia is de regionale situering weergegeven. De onderzoekslocatie is gelegen aan de Benulingsestee 5 te Wijchen en heeft een oppervlakte van 2.521 m<sup>2</sup>. In bijlage Ia is de regionale situering weergegeven.

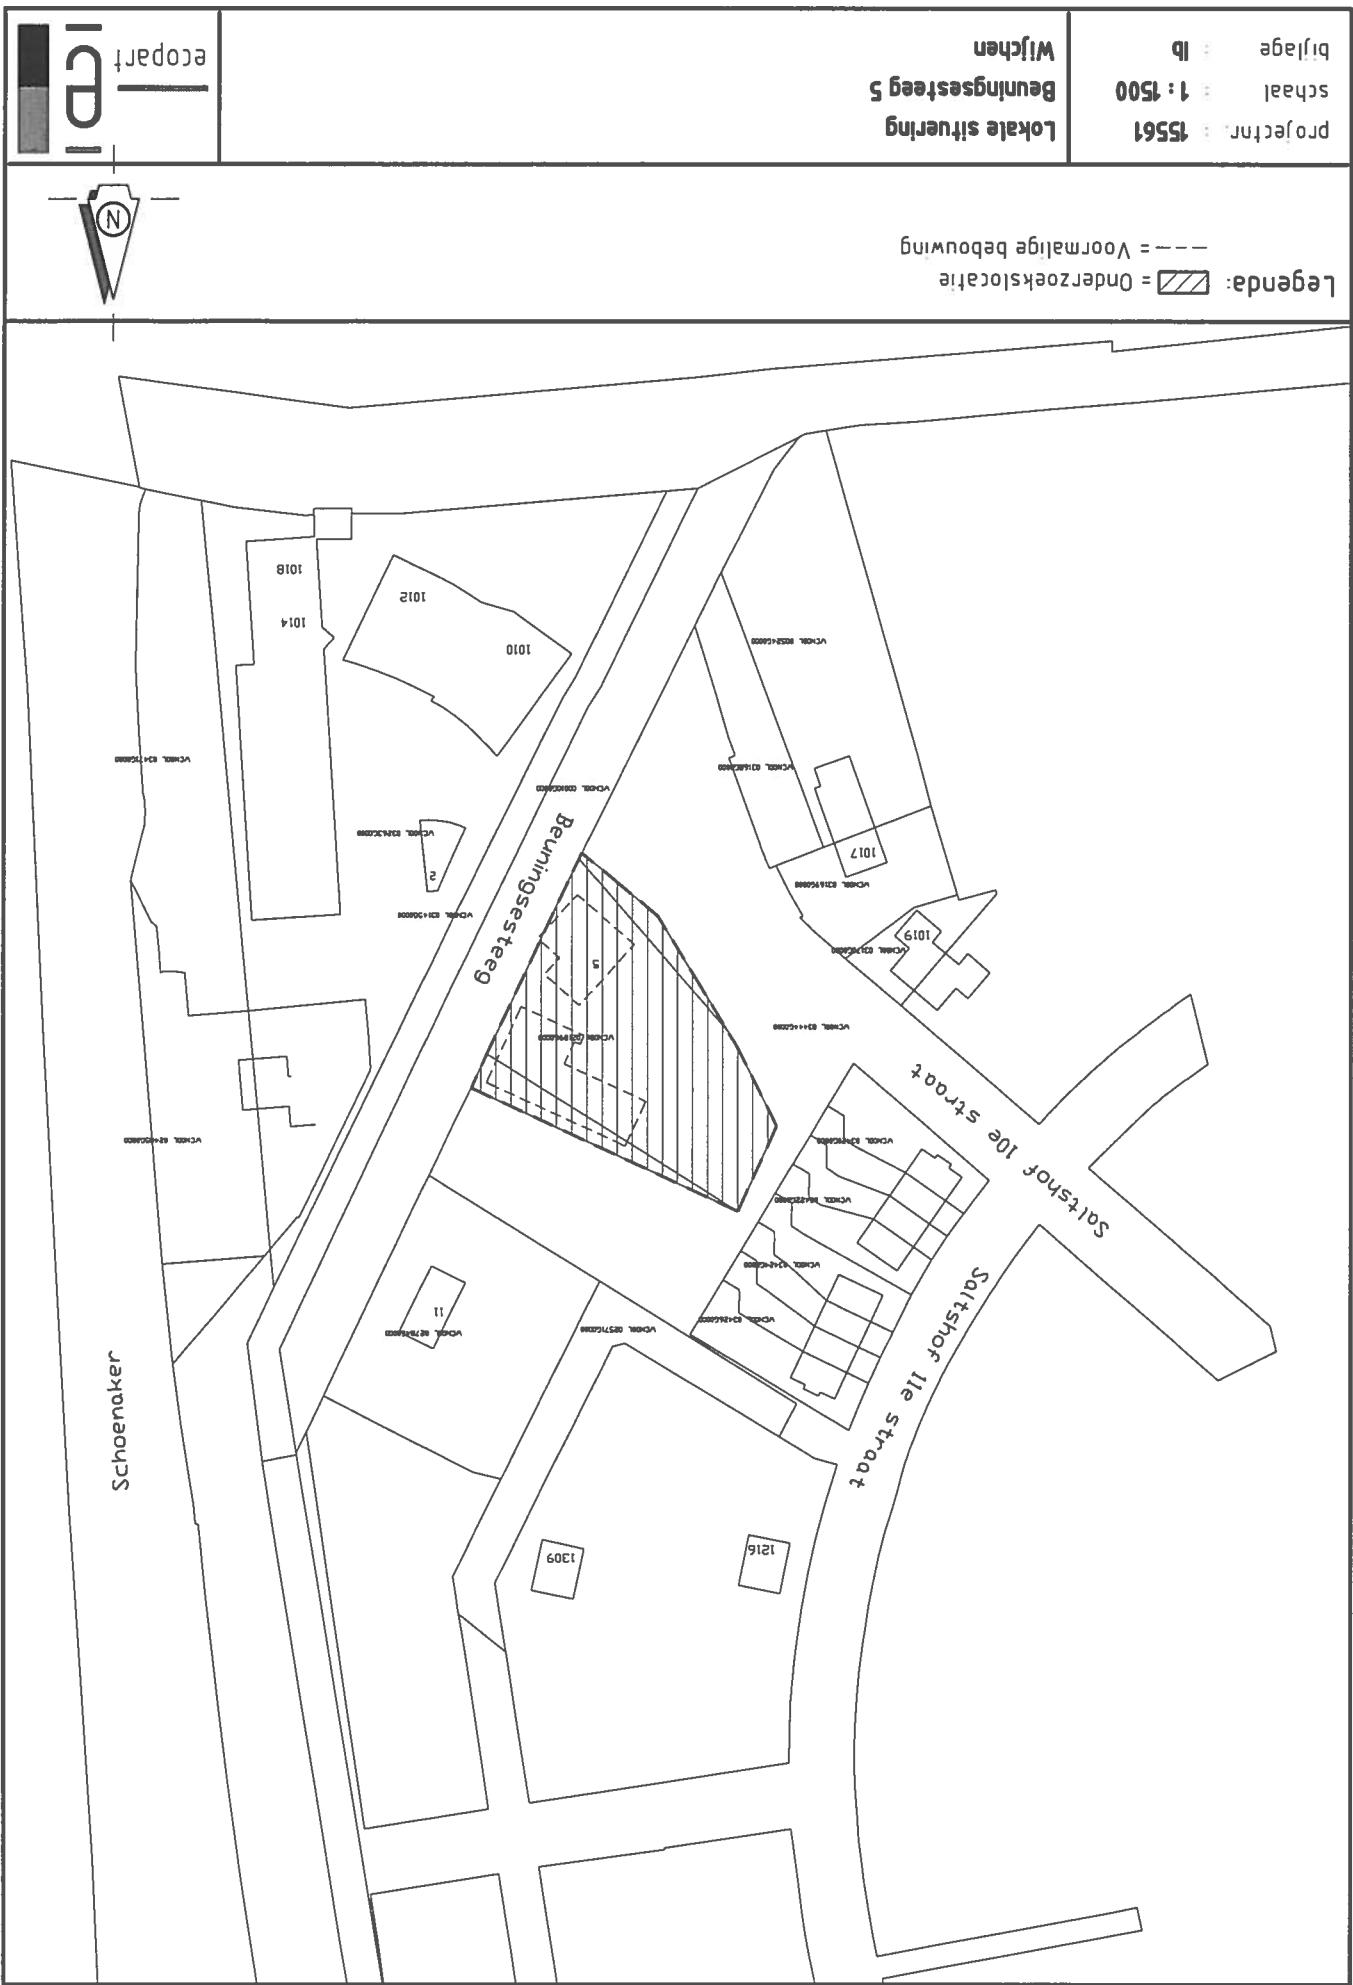
Situering boorputten uit bodemonderzoek [1] (d.d. 1 september 2005)

- = Boorputn tot 0,50 m -mv
- = Boorputn tot 2,00 m -mv
- = Boorputn tot 1,00 m -mv
- = Boorputn tot 2,50 m -mv
- = Boorputn tot 1,50 m -mv
- = dieper boring
- = peilbuis

Ter plaatse van de onderzochte locatie is in september 2005 een bodemonderzoek uitgevoerd. Uit het vooronderzoek van boring 20 blijkt dat de onderzochte locatie in het verleden, tot circa 1987, voor opslag van materialen ten oosten van de rivierkaaveling was gelegen. De bodemlaag van de bodemlaag passief is goed ontwaterd. Uit de boringen uit het vooronderzoek [2] is opgetekend dat de bodemlaag passief een zwakke oliegeur heeft en dat de bodemlaag passief een mineralische samenstelling heeft.

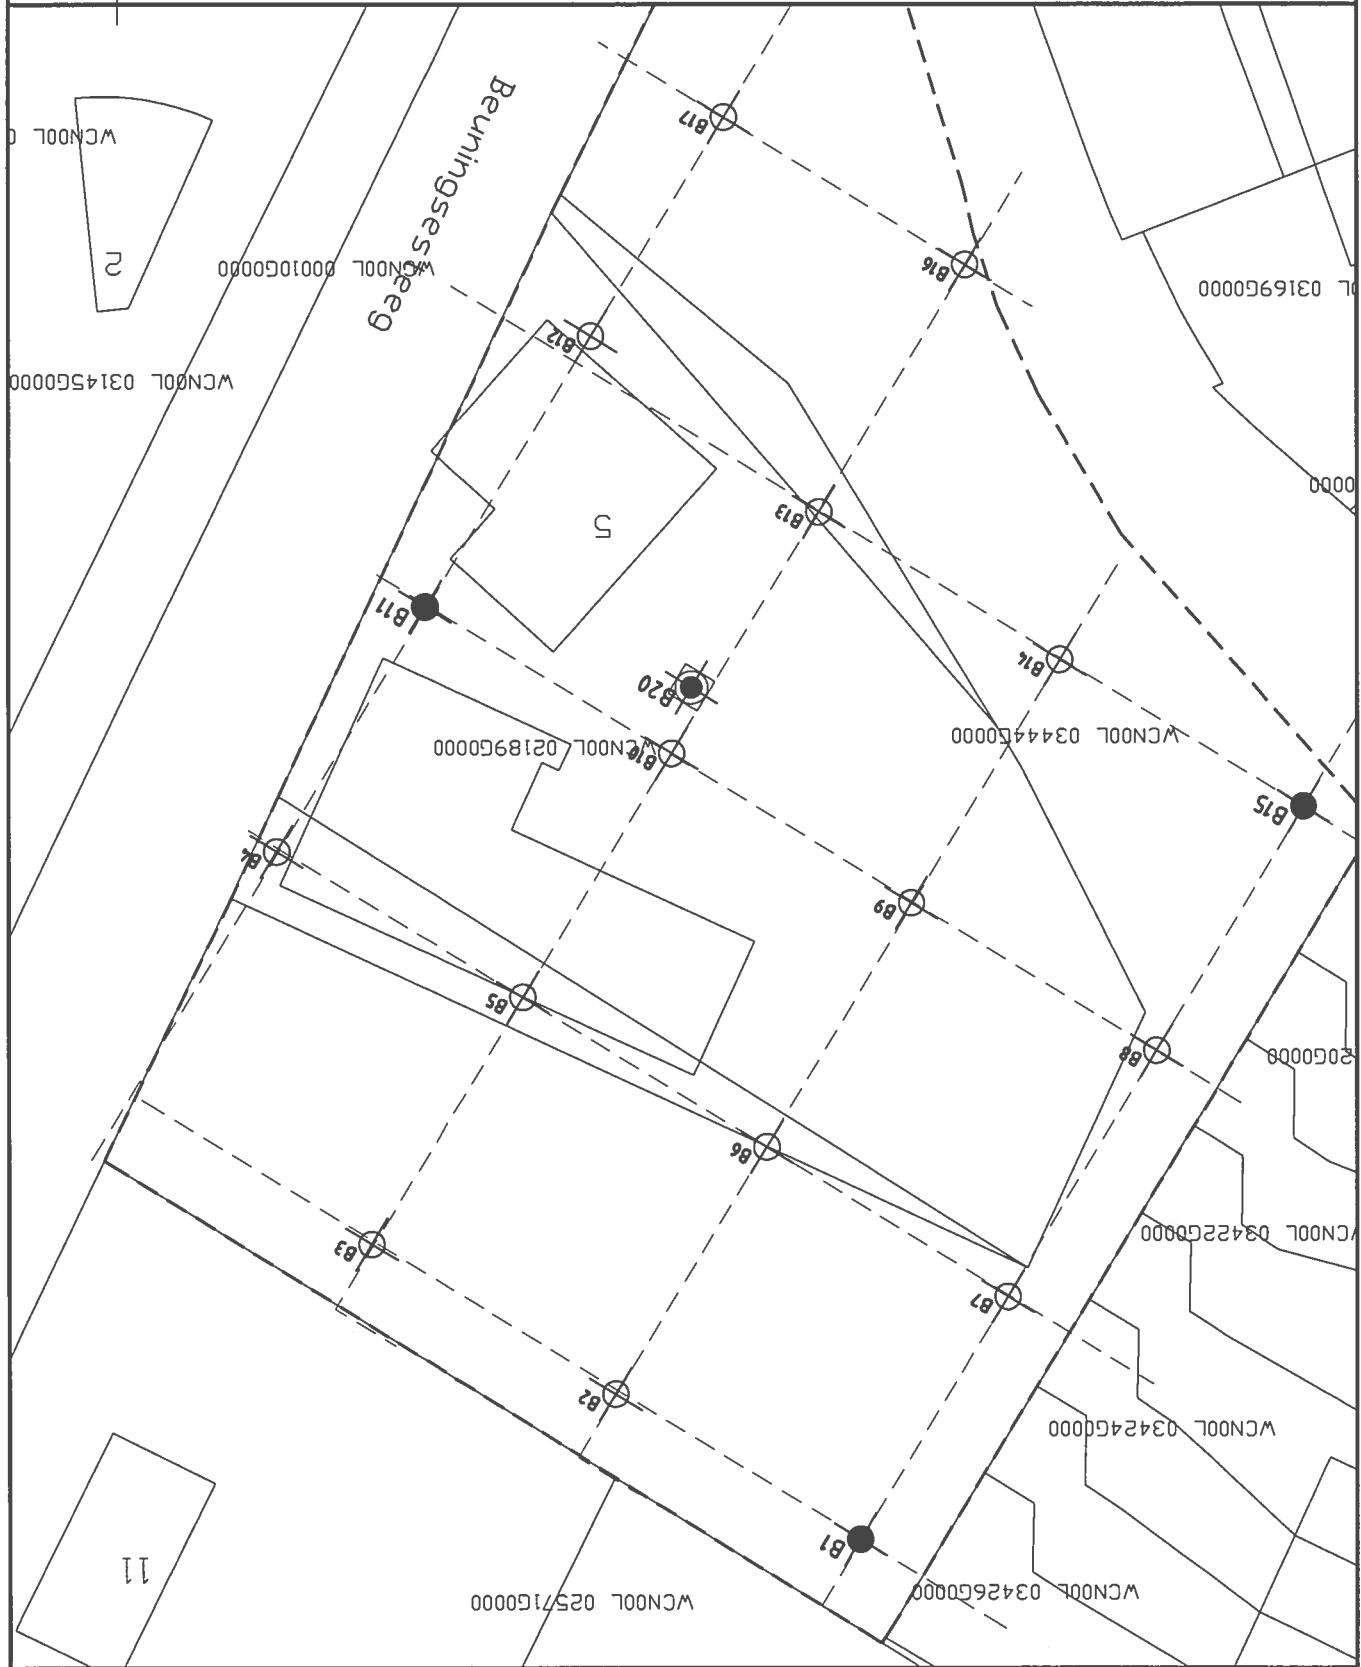
| Projectnr. | : 15561 | Wijchen | bijlage |

| | | Liggings voormallige tank en saneringslocatie | |

= voormallige bebouwing

- = boring tot 0,5 m-mv
- = boring tot 2,0 m-mv
- = boring met peilbuis
- = boring tot 2,5 m-mv

Bij de oprachtingever is bekend dat op het terrein een oliestank met een inhoud van 10 m<sup>3</sup> gelegen was (zie bijlage 1c). Tevens is bekend dat op de onderrozeksite in september 2005 een verkennend bodemonderzoek [1] is uitgevoerd.
