## Verkennd bodemonderzoek

Distelweg 11 te Wijchen

| Projectnummer | MT-220008 |

In opdracht van Buro Ariëns heeft Milieutechniek Rouwmaat Groenlo B.V. een verkennend bodemonderzoek verricht aan de Distelweg 11 te Wijchen (gemeente Wijchen).

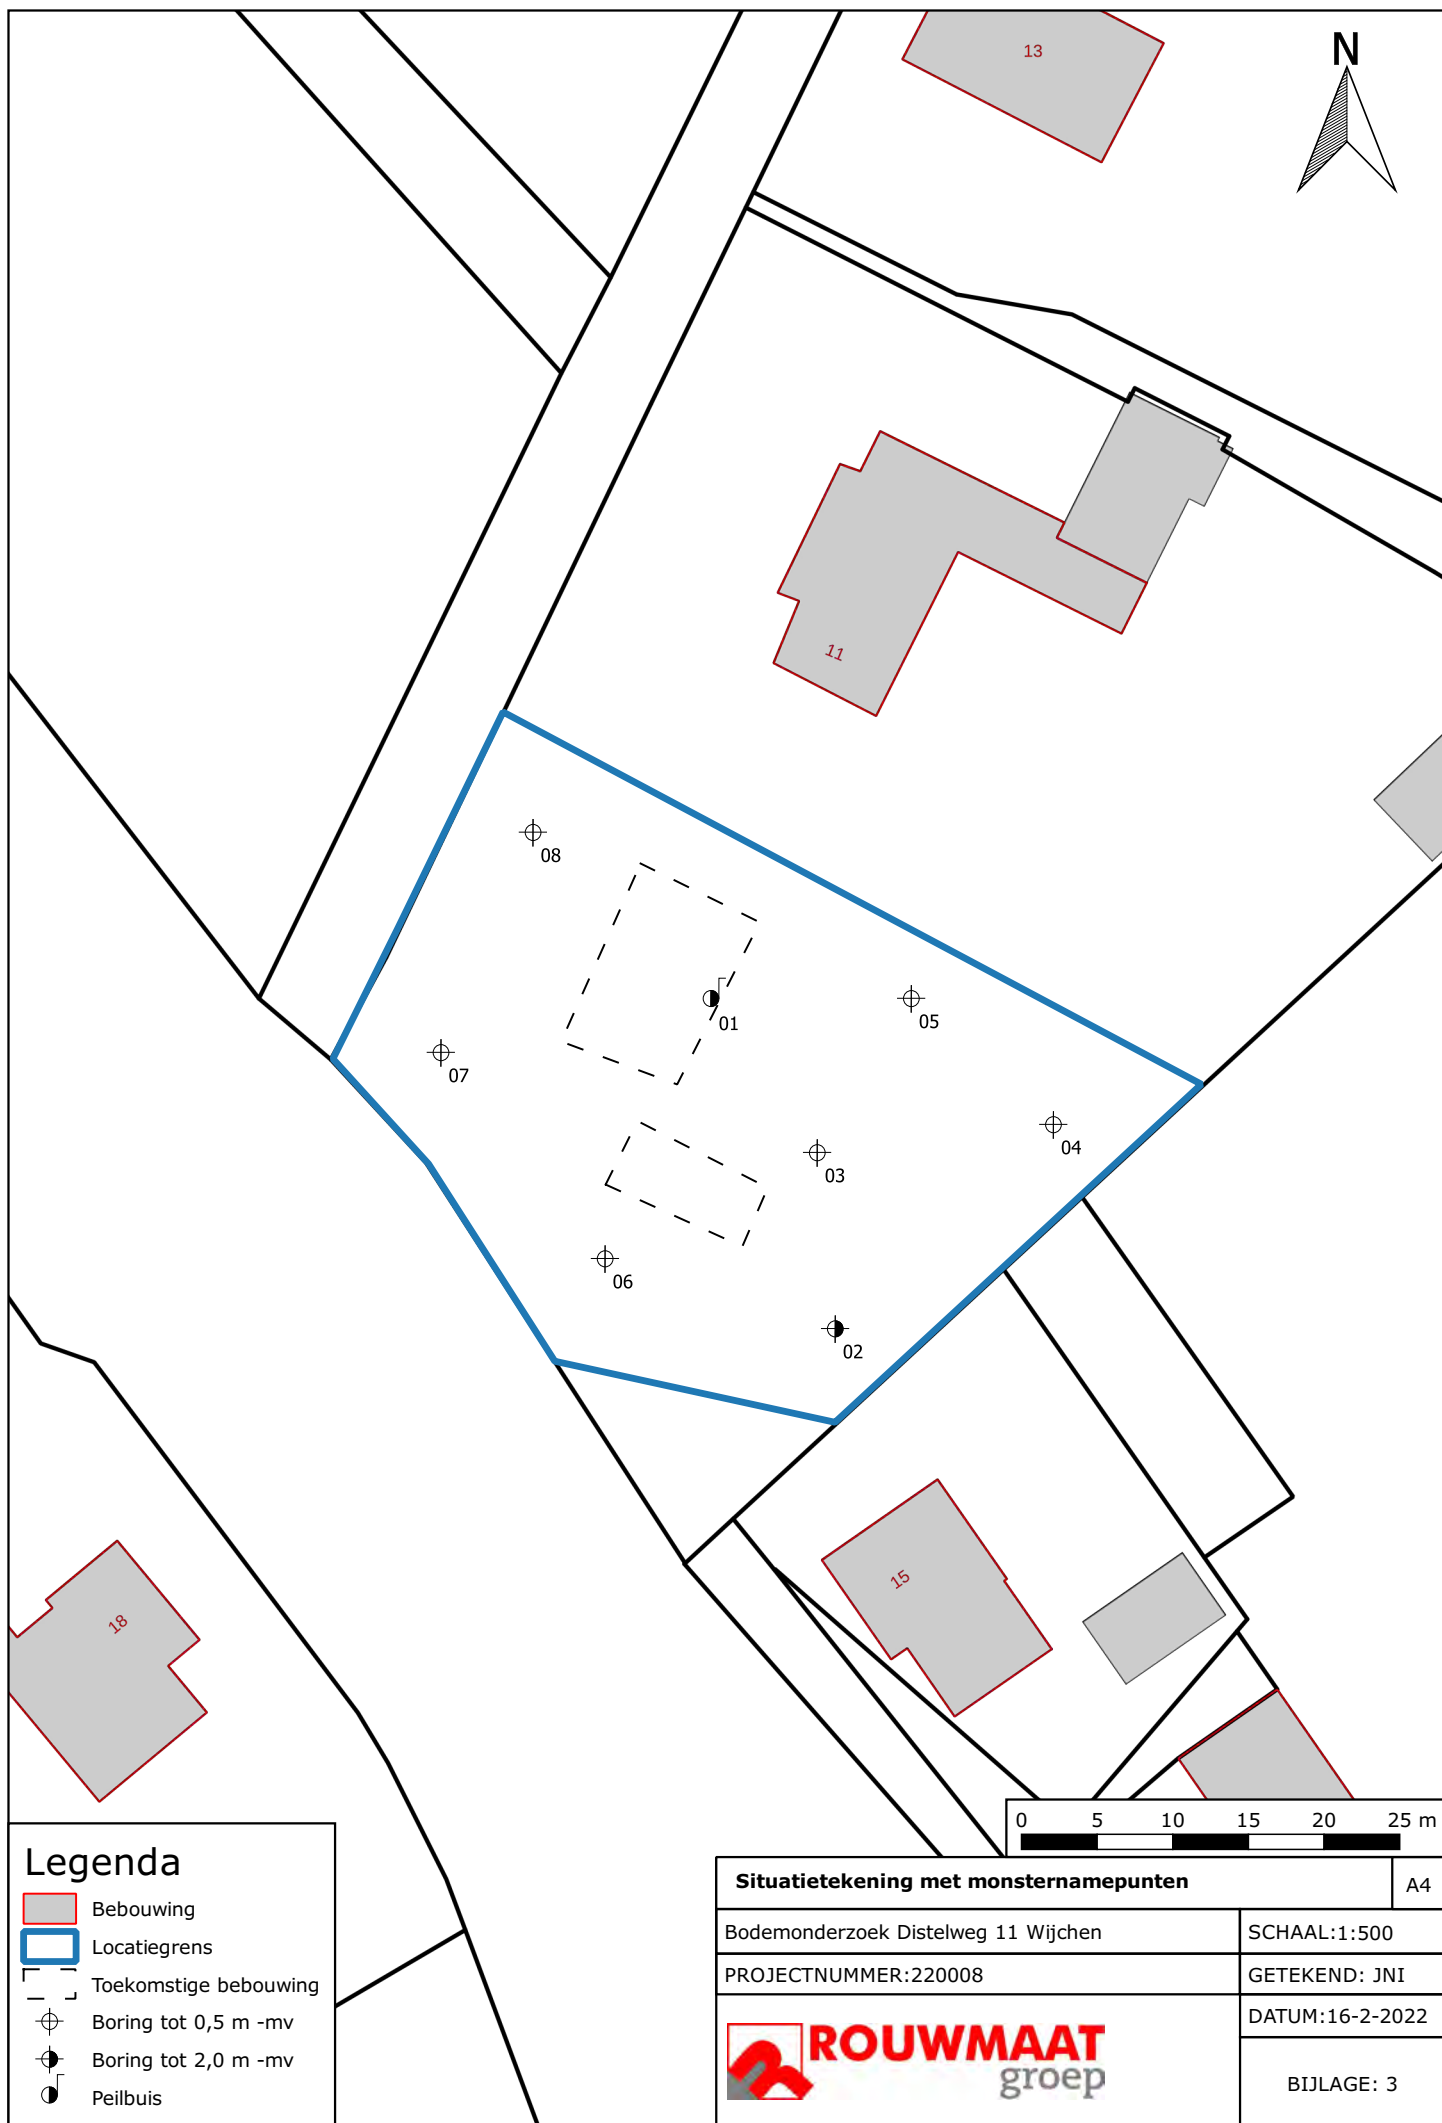
### Situatietekening met monsternamepunten

De veldwerkzaamheden zijn uitgevoerd op 20 januari 2022 en op 28 januari 2022 is de peilbuis bemonsterd. Op de tekening in bijlage 3 staan de diverse boringen weergegeven.
