## Verkennd bodemonderzoek

Balgoijseweg (ong.) te Wijchen

MM21128

10-8-2021

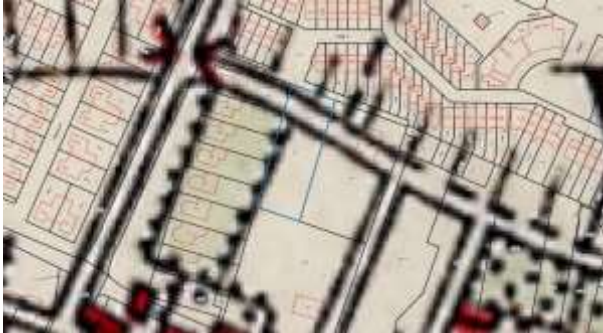
Figuur 3: Historische kaart (1925)

Uit historisch kaartmateriaal is gebleken dat de locatie in het verleden altijd in gebruik is geweest ten behoeve van agrarische- /natuurdoeleinden. De onderzoekslocatie is nimmer bebouwd geweest.

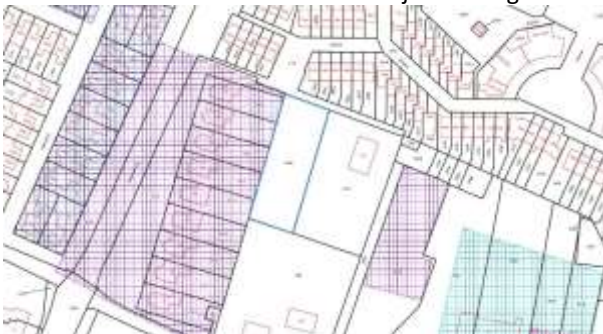
Figuur 7: Weergave bodemloket.nl

Uit informatie van het bodemloket blijkt dat er geen historische activiteiten van het perceel bekend zijn.

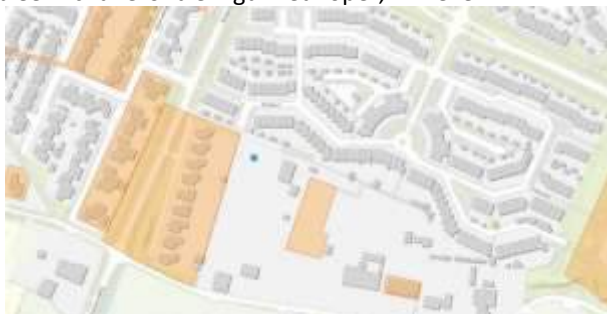
Figuur 8: Voorgaande onderzoeken

Op de onderzoekslocatie hebben voor zover bekend geen voorgaand bodemonderzoek plaatsgevonden. Ten westen van de onderzoekslocatie is in 1990 door Haskoning een indicatief bodemonderzoek uitgevoerd. Destijds werden er in de bovengrond matig verontreinigd verhoogde gehalten aan minerale olie aangetoond. Nadat de monsters separaat zijn geanalyseerd bleken de monsters niet verontreinigd te zijn. Het grondwater bleek licht verontreinigd met fenol, toluen en xylene.

Ten oosten van de onderzoekslocatie is in 2019 door Econsultancy een verkennend bodemonderzoek uitgevoerd. Dit is gerapporteerd onder projectnummer: 10300.001. Destijds werden er in de bovengrond licht verhoogde gehalten aan PCB aangetoond. In de ondergrond werden geen verhoogde gehalten aangetoond. Het grondwater bleek licht verontreinigd met koper, nikkel en zink.

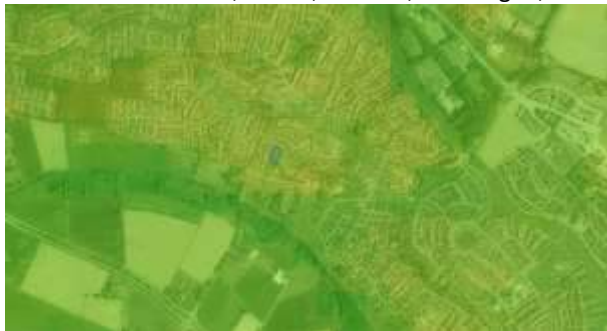
Figuur 10: Weergave AHN

Het maaiveld bevindt zich volgens het Actueel Hoogtebestand Nederland (AHN) op een hoogte van circa 7,8 m +NAP. De gemiddelde stand van het freatisch grondwater bedraagt  $\pm 5,5$  m +NAP, waardoor het grondwater zich op  $\pm 2,3$  m -mv zou bevinden. Uit de grondwaterkaarten van TNO blijkt dat de regionale grondwaterstromingsrichting oostelijk is gericht. De lokale grondwaterstromingsrichting kan plaatselijk worden beïnvloed door sloten, beken, rivieren, rioleringen, onttrekkingen e.d.

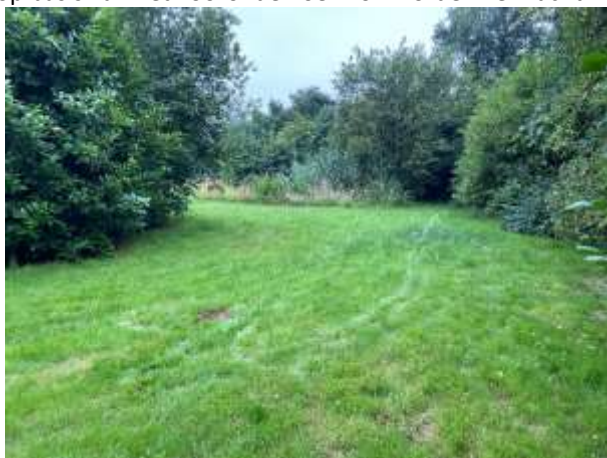
Figuur 12: Overzichtsfoto onderzoeklocatie

Bij de locatie inspectie zijn geen bijzonderheden waargenomen. De onderzoekslocatie werd aangetroffen zoals op basis van het vooronderzoek kon worden verwacht.

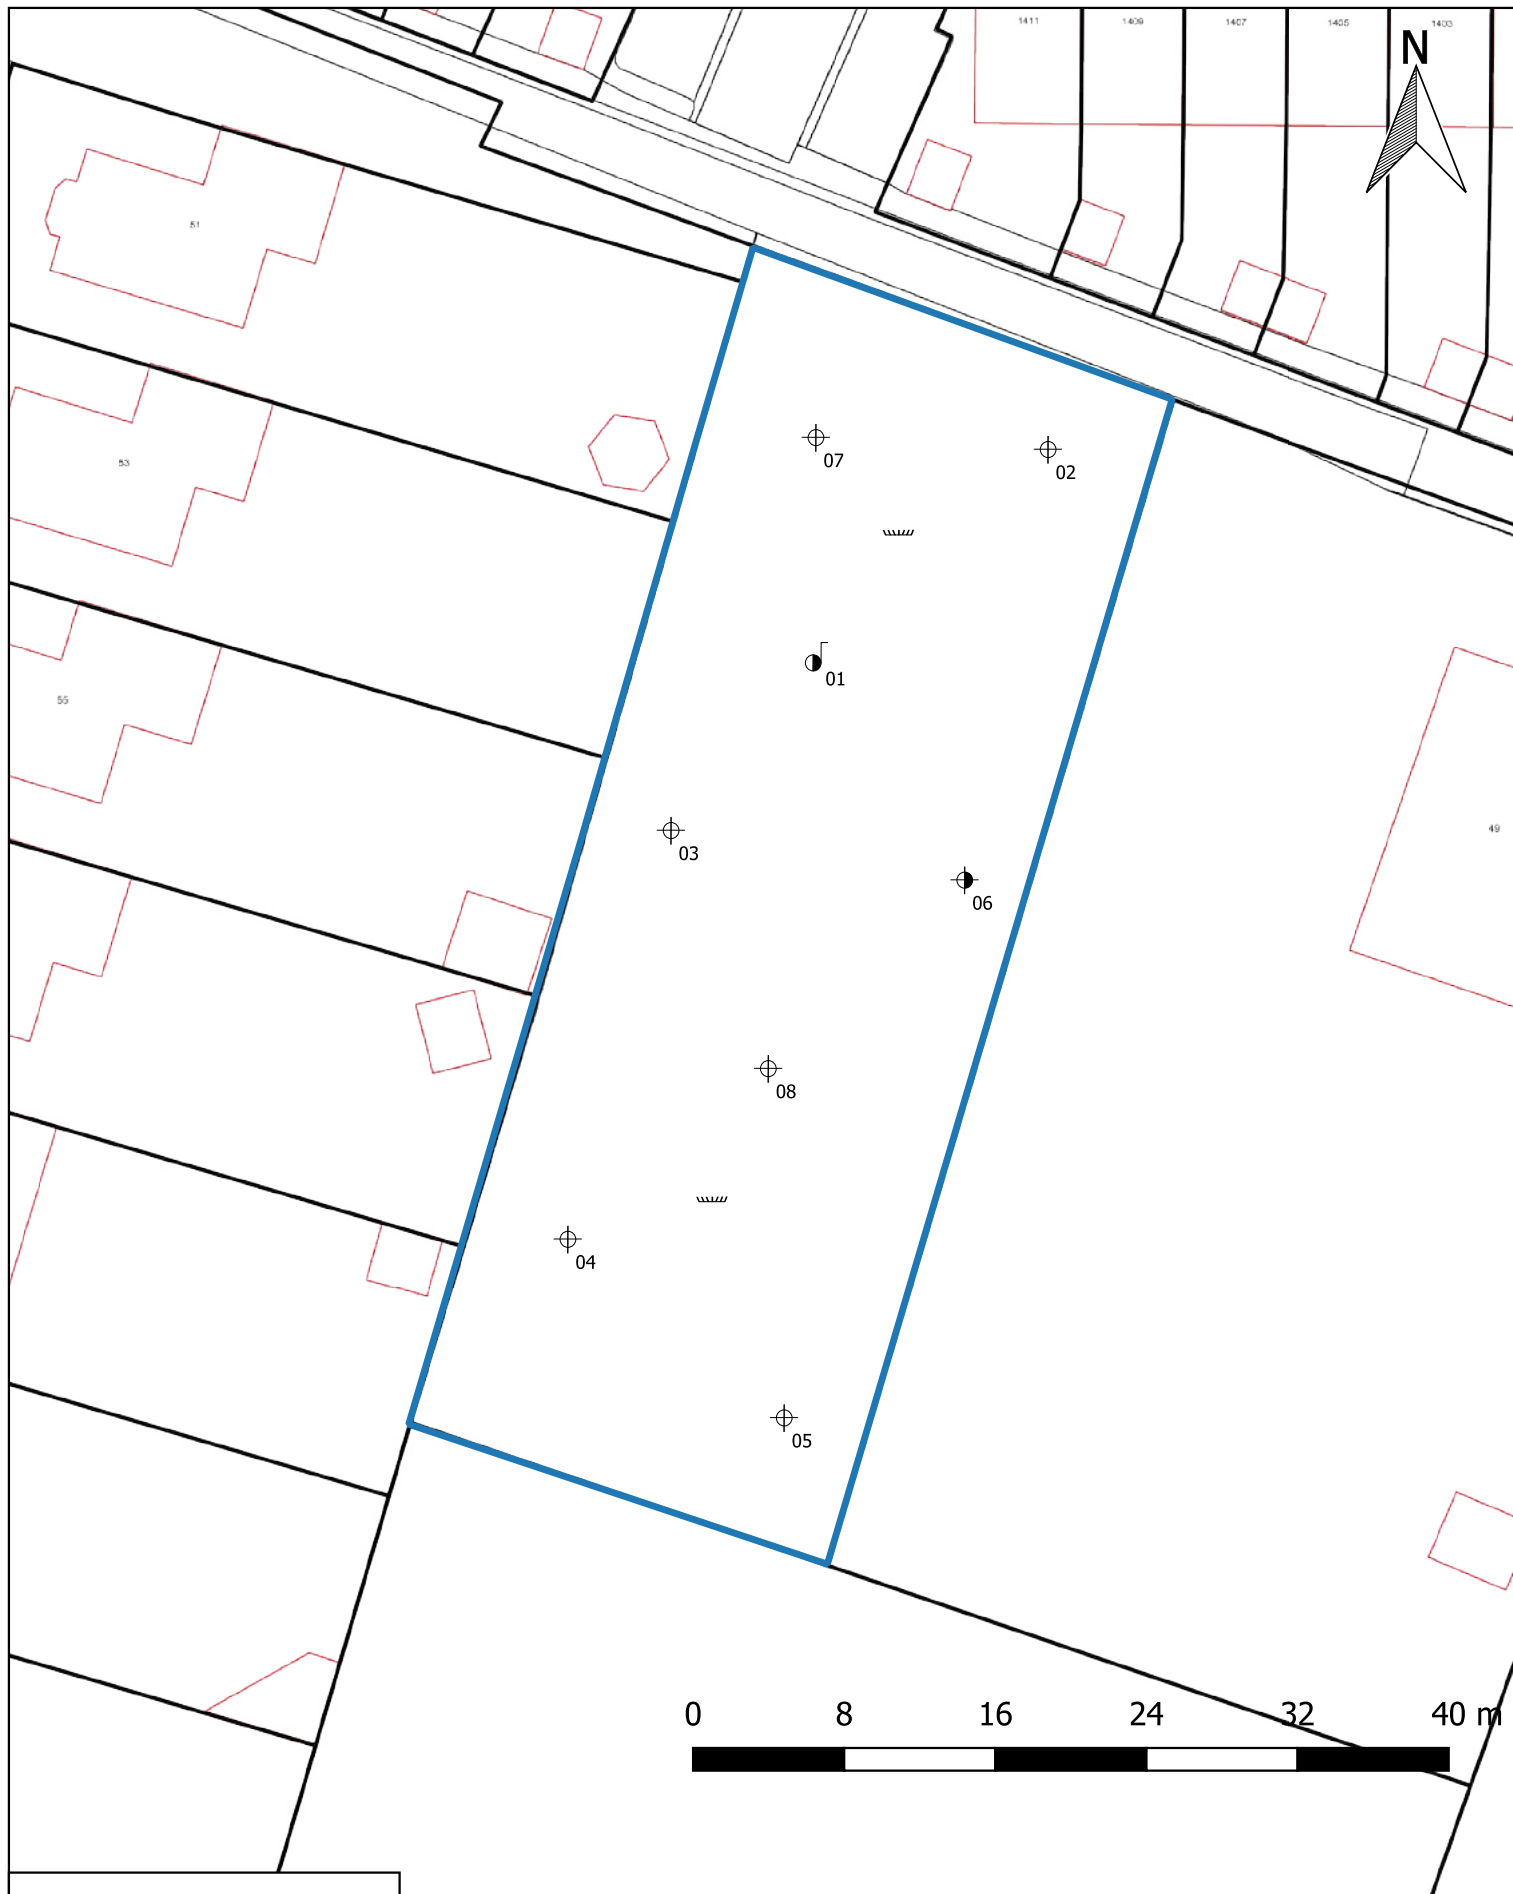
### Situatietekening met monsternamepunten

De veldwerkzaamheden zijn uitgevoerd op 14-07-2021 en op 21-07-2021. Op de tekening in bijlage 3 staan de diverse boringen weergegeven.

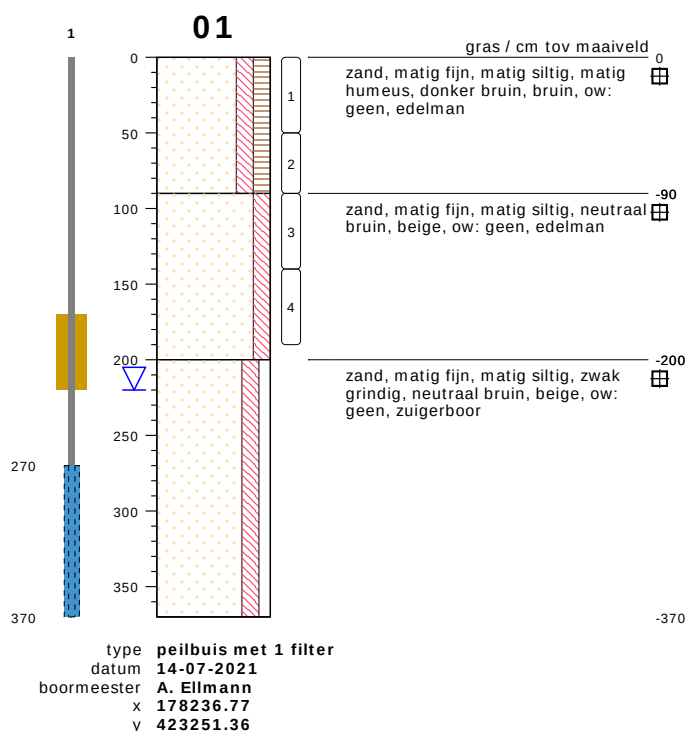
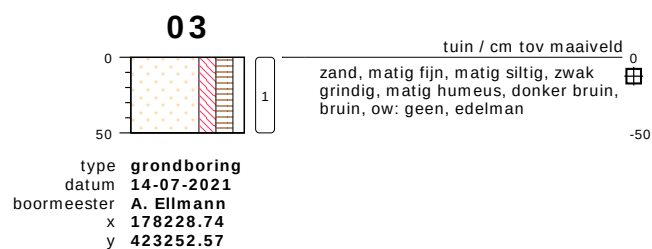
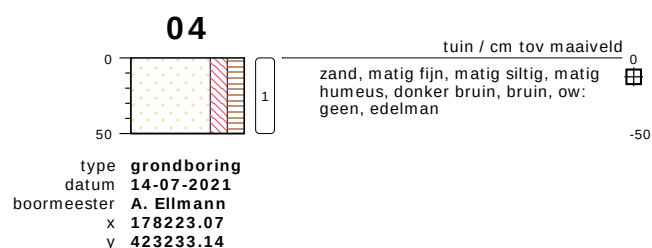
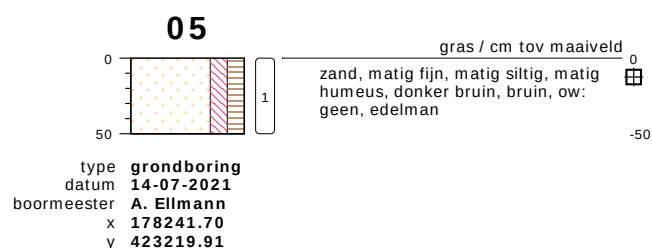
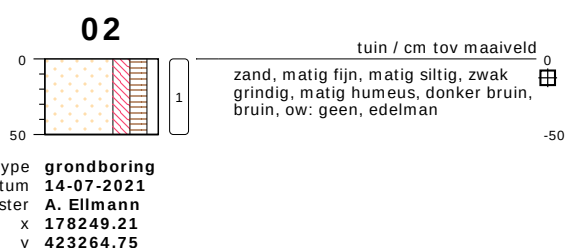
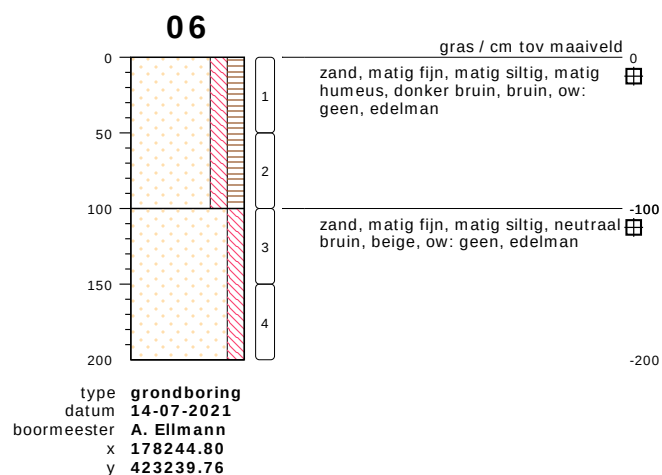
Boorprofielen

Van het opgeboorde materiaal is een boorbeschrijving conform de NEN 5104 gemaakt en zijn er grondmonsters genomen over trajecten van ten hoogste 0,5 m, waarbij bodemlagen met verontreinigingskenmerken of een afwijkende textuur separaat bemonsterd zijn. Hierbij is gebruik gemaakt van de olie/watertest (O/W-test) en is gelet op afwijkende kleur of geur van de bodem. In het opgeboorde materiaal zijn zintuiglijk geen noemenswaardige bijmengingen met bodemvreemde materialen waargenomen. In de vaste bodem is geen asbestverdacht materiaal aangetroffen. De complete omschrijvingen van de boorprofielen staan vermeld in bijlage 4.

onderzoek **Balgoijseweg (ong.) te Wijchen**  
 projectcode **MM21128**  
 getekend conform **NEN 5104**

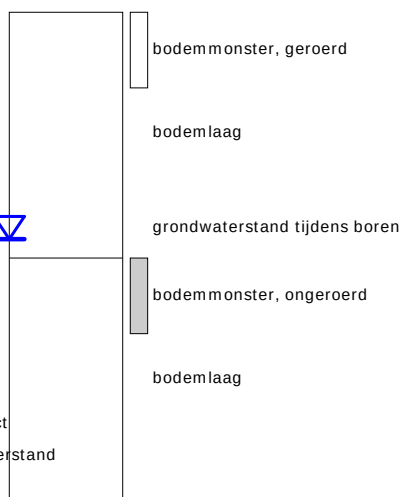
## BORING

links= cm-maaiveld  
rechts= cm+ NAP
