**PROJECT 31250**

**VERKENNEND BODEMONDERZOEK  
HITTESCHILD 2-4 EN 6 TE IJSSELSTEIN**

| <i>Titel</i> | Verkennd bodemonderzoek<br>Hitteschild 2-4 en 6 te IJsselstein |
| <i>Datum rapport</i> | 15 augustus 2019 |

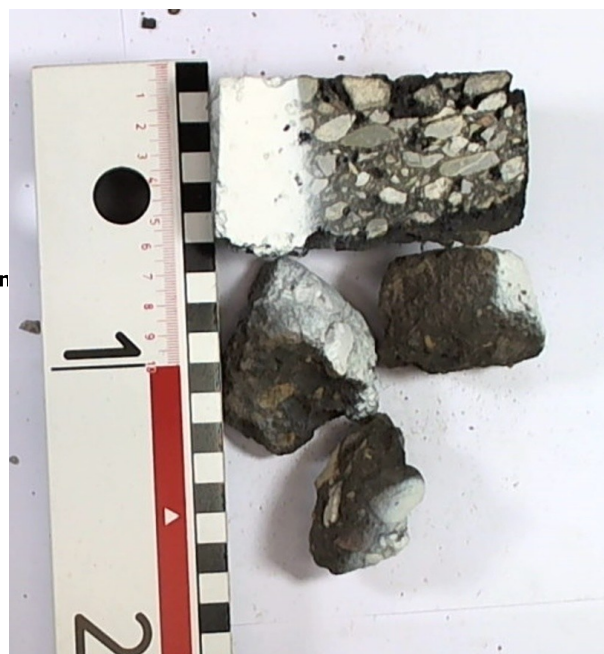
Boring: Asf1 Asf01 (0-6)

| Boring | Dikte asfalt (mm) | Indicatief PAK | Type asfalt | Opmerking |
|---|---|---|---|---|
| Asf01 | 50 | Nee | DAB 0/16 | Laag verticaal gescheurd |
| | 10 | Nee | Brokken asfalt | Losliggende laag |

PAK-detector: geen fluorescentie waargenomen

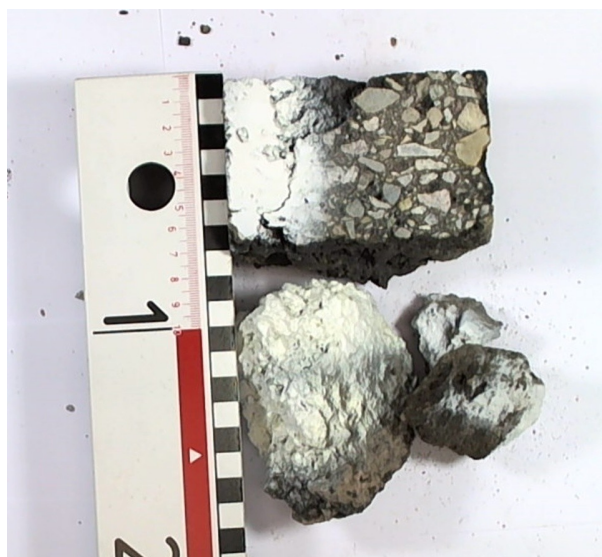
Boring: Asf2 Asf02 (0-10)

| Boring | Dikte asfalt (mm) | Indicatief PAK | Type asfalt | Opmerking |
|---|---|---|---|---|
| Asf02 | 65 | Nee | DAB 0/16 | Laag verticaal gescheurd |
| | 35 | Ja | Brokken asfalt | Losliggende laag |
