KORT VERSLAG LOCATIEBEZOEK

## ANNEN

Annerstreek 65

Karakteristiek pand

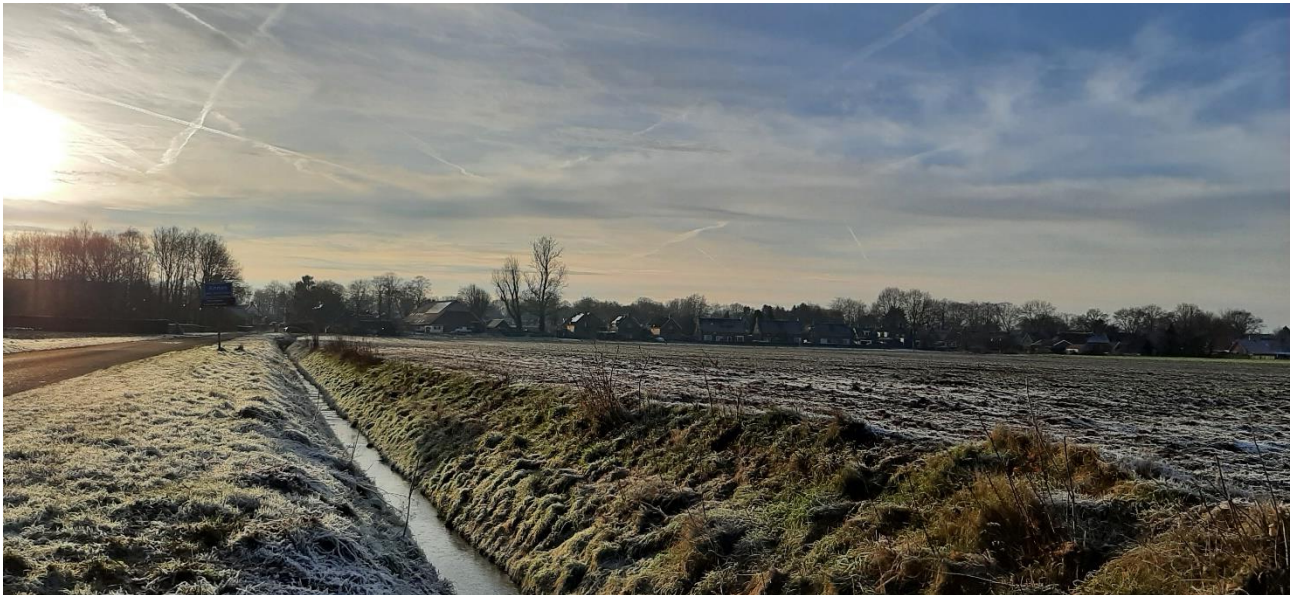
Het pand ligt aan een zandpad dat de Nijedijk (richting Annermoeras) verbindt met het verharde gedeelte van de Lage weg/Annerstreek (richting Zuidlaren). De ligging is bijzonder op de overgang van de lintbebouwing langs de Zuidlaarderweg en de Hondsrug naar het open landschap van het veengebied. Daarbij is aan het zandpadgedeelte dit pand de enige bebouwing aan de open landschapszijde. Door de open ligging in het landschap is het pand alzijdig zichtbaar vanuit de openbare ruimte.

*Zicht vanuit het open landschap langs de Nijedijk richting Annerstreek*

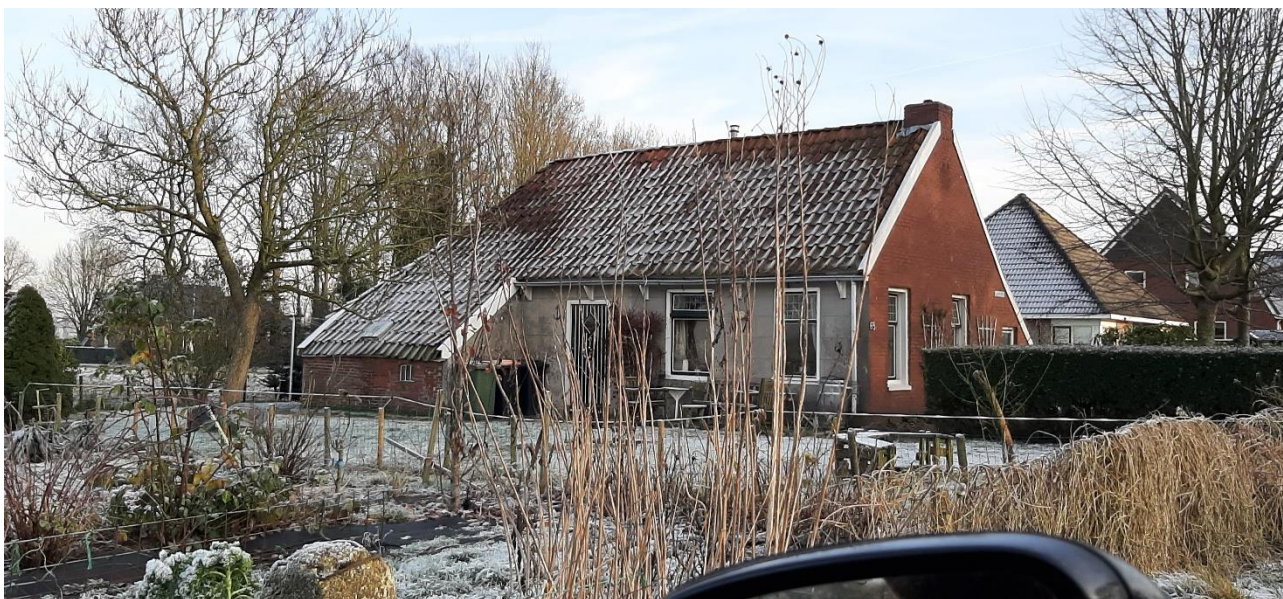
De boerderij kenmerkt zich in zijn contour met een doorlopende nok over voorhuis en schuur, pannendak, schoorsteen aan de voorzijde van het voorhuis, opvallend lage goten t.p.v. het schuurgedeelte en de sobere bouw, waarbij toch op detailniveau enige verfijning is toegepast (o.a. gootklossen).

*Voor- en linkerzijgevel*

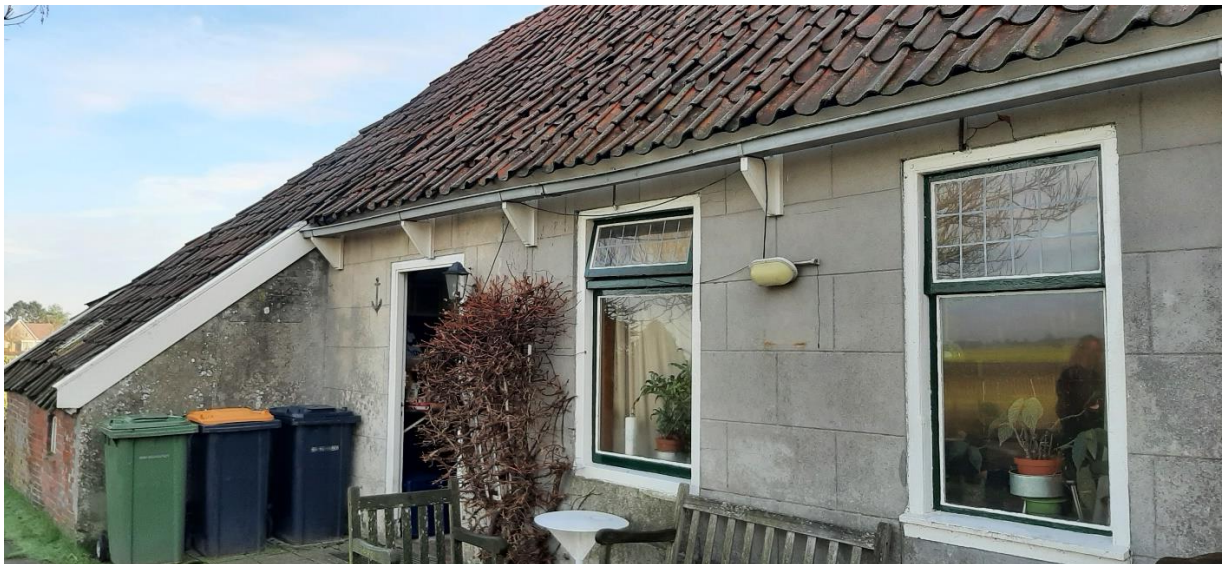
De gevels zijn voornamelijk opgetrokken uit een rode Groninger baksteen. De zijgevels zijn gevoegd met een lichte voeg op kalkbasis. De linkerzijgevel van het voorhuis is afgewerkt met een harde stuclaag in blokmotief. De voorgevel is niet oorspronkelijk en later voor de bestaande voorgevel geplaatst. Deze nieuwe voorgevel bestaat uit een rode strengperssteen en is gevoegd met een grijze specie op cementbasis. Kozijnen, ramen en deuren van het voorhuis zijn uitgevoerd in hout met reliëf tussen kozijn en ramen. De hoge ramen zijn uitgevoerd met kalf, echter zonder reliëf tussen onder- en bovenraam. In de kopgevel op de verdieping zijn geen gevelopeningen aanwezig. De schuur- en stalramen zijn deels hout, deels staal). Het dak is van het voorhuis is gedekt met een rode OH-pan en is voorzien van een aanvallend dakschild aan de achterzijde. Op de nok van het voorhuis staat een eenvoudige schoorsteen, doorgemetseld vanuit de vernieuwde voorgevel waartegen de windveren zijn geplaatst. Het voorhuis is aan de linkerzijde voorzien van een goot op gootklossen. De lage goten zijn niet voorzien van goten.

*Linkerzijgevel met blokstucwerk en goot met gootklossen*

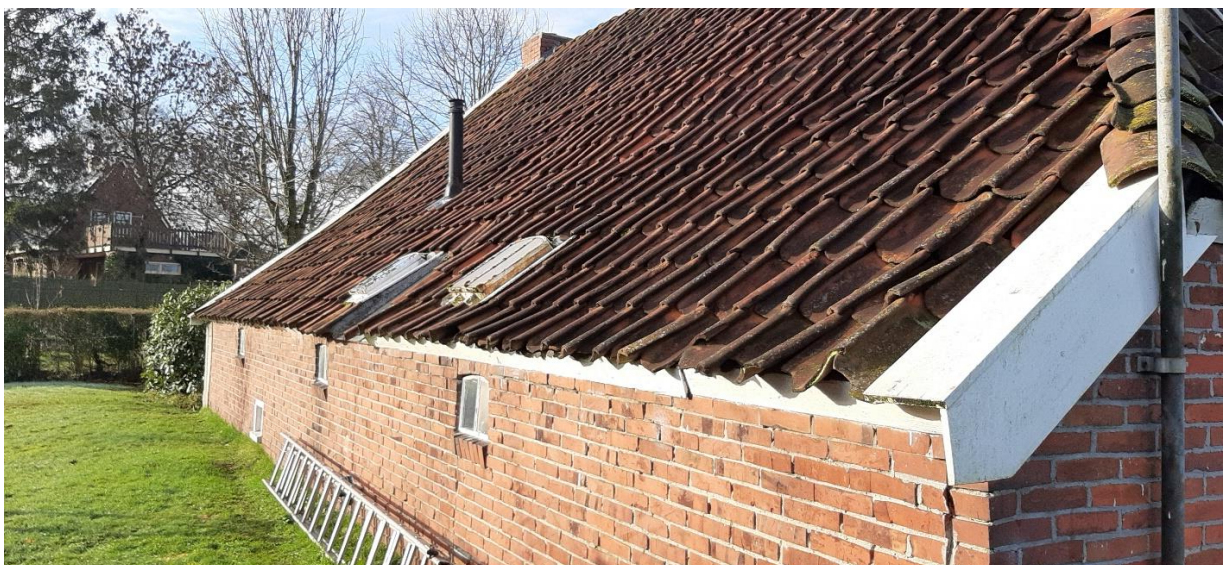
*Rechterzijgevel met oorspronkelijk metselwerk en stalen stalramen*

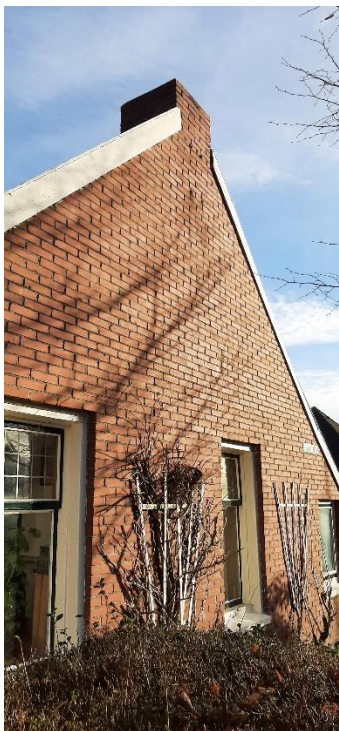
*Vernieuwde voorgevel*

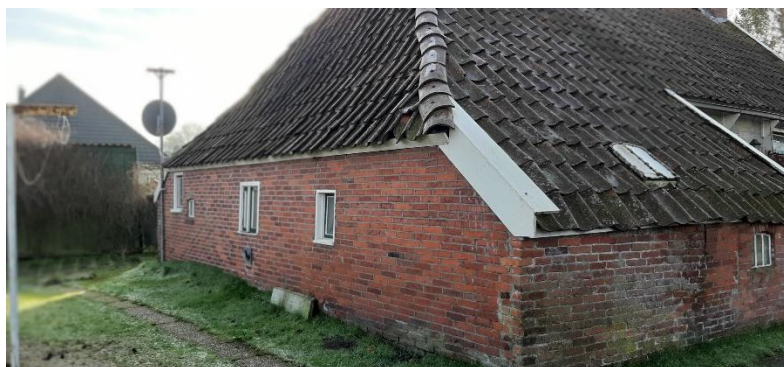
*Achtergevel – hoek linkerzijgevel; verschillende raamopeningen*

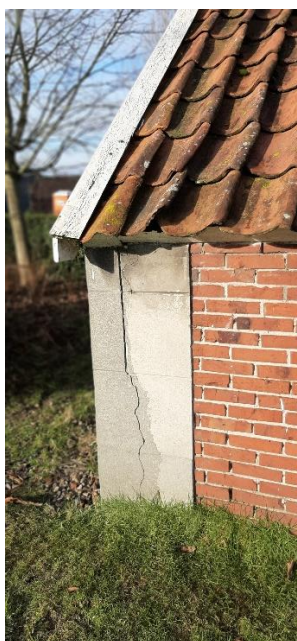
De bouwkundige staat van het voorhuis is matig. Duidelijk zichtbaar laat de vernieuwde voorgevel op de hoeken los van de zijgevels. Ook de hoeken bij de achtergevel laten scheurvorming zien, mogelijk e.e.a. in relatie tot gaswinning. Er is echter nooit melding van schade door mijnbouw ingediend. Vanuit een gietijzeren stalramen is een scheur ontstaan, waarschijnlijk ten gevolge van roestvorming. De linkerzijgevel van het schuurgedeelte staat enigszins uit het lood.

*Rechterhoek met voorgevel*

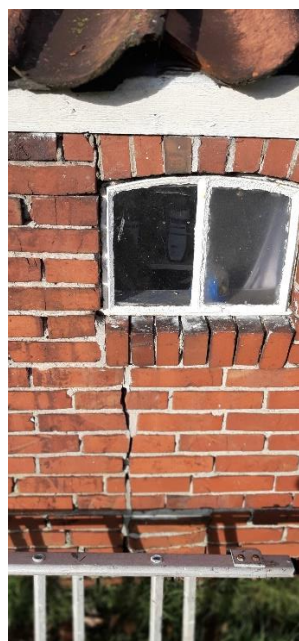
*Scheurvorming vanuit gietijzeren raam*

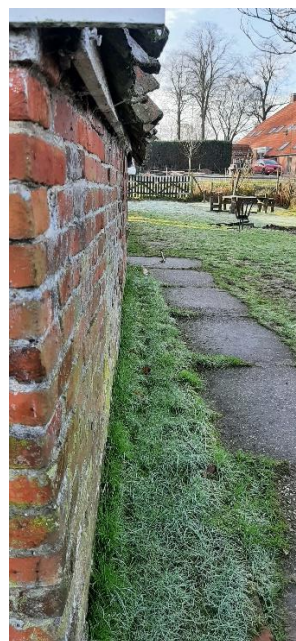
*Iets hellend metselwerk*

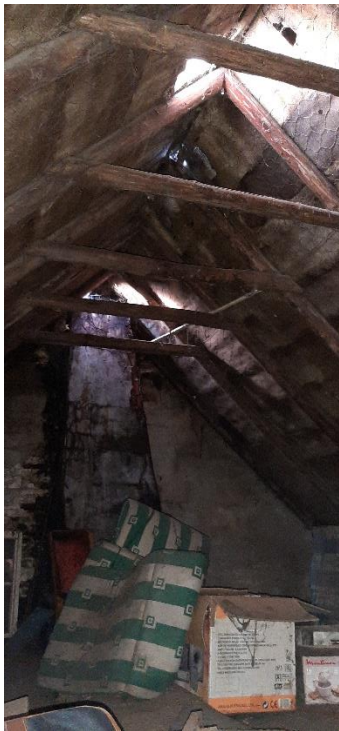
De zolderverdieping kent slechts deels een vloer (boven woonhuisgedeelte); deze vloer is niet overal beloopbaar. De kap is afgewerkt met gaas en bitumineus papier. De schoorsteen is zichtbaar lek gezien de teeruitslag op de buitenzijde. Diverse ruimtes worden plaatselijk verwarmd, met een houtkachel als hoofdverwarming in de woonkamer.

*Kapconstructie met afwerking met gaas, bitumenpapier en pannen*
