**Verkennd bodemonderzoek  
Talmastraat 107 en Selma Lagerlöflaan 2  
in Assen  
(deellocatie 1)**

**008858/206530-10/R01-v2**

**28 september 2016**

Buro Hollema B.V.  
Asserstraat 12  
9451 AC ROLDE  
Tel: 0592 – 26 95 34  
Fax: 0842 – 29 61 67  
info@burohollema.nl  
www.burohollema.nl

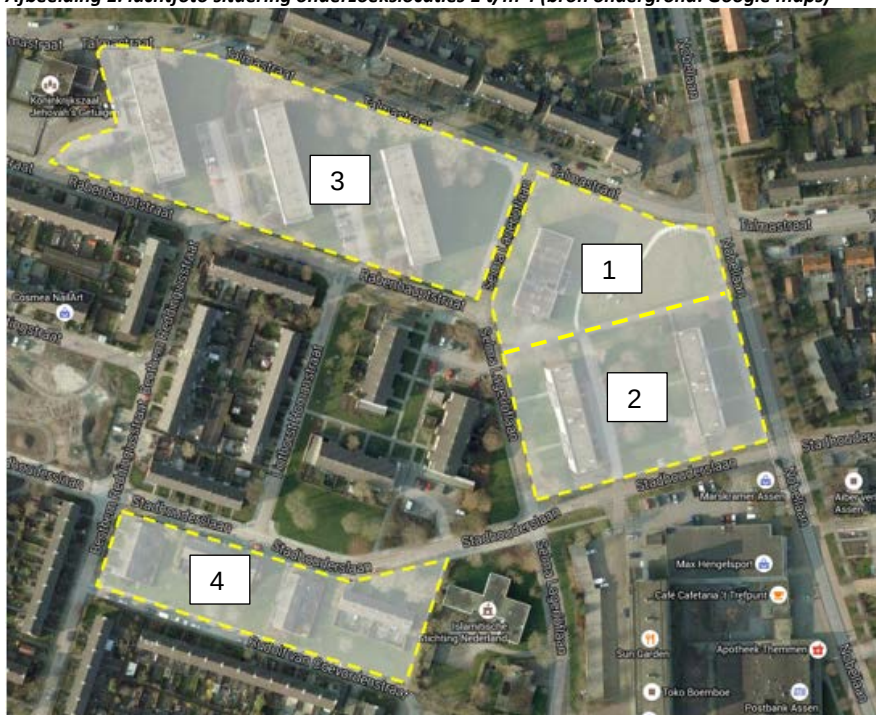
**Afbeelding 1: luchtfoto situering onderzoekslocaties 1 t/m 4 (bron ondergrond: Google maps)**

De onderzoekslocatie maakt onderdeel uit van een groter her te ontwikkelen gebied. Het te ontwikkelen gebied is opgesplitst in vier deellocaties. Op onderstaande afbeelding 1 zijn de vier deellocaties weergegeven. De deellocaties zijn op verzoek van Actium separaat onderzocht en gerapporteerd.

1. Talmastraat 107 en Selma Lagerlöflaan 2 (noordzijde, 3.900 m<sup>2</sup>, locatie voormalig tankstation is gesaneerd en sporthal)
2. Selma Lagerlöflaan (zuidzijde, 5.700 m<sup>2</sup>, woningbouw en openbaar terrein)
3. Rabenhauptstraat (10.800 m<sup>2</sup>, woningbouw en openbaar terrein)
4. Stadhouderslaan (4.700 m<sup>2</sup>, woningbouw en openbaar terrein)

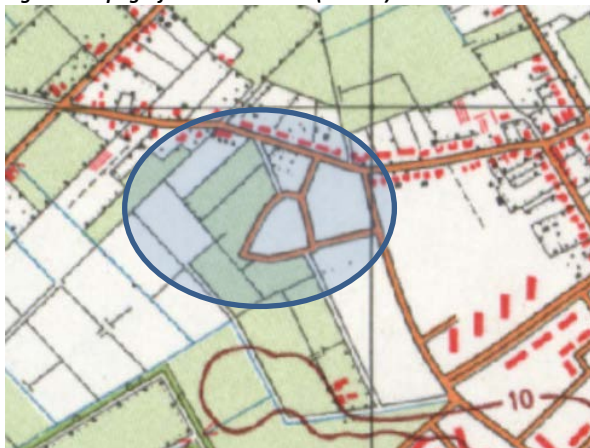
**Figuur 1: topografische kaart 1969 (bron: 6)**

In onderstaande figuren 1 en 2 is de situatie zoals deze rond 1969 en 1970 was afgebeeld. Voor 1970 was het onderzoeksgebied (globaal gesitueerd binnen de blauwe cirkel) voor agrarische doeleinden in gebruik. Echter wordt in documenten (o.a. bron 11) gesproken over voormalige vulpunten uit 1964. De topografische kaarten lopen qua werkelijke invulling soms achter. Echter geven ze wel een beeld in de tijd van de ontwikkeling van het gebied.
