**Verkennd bodemonderzoek en  
doorlatendheidsonderzoek  
Selma Lagerlöflaan 56 – 86 en  
Nobellaan 335 - 365 in Assen  
(deellocatie 2)**

**008858/206530-10/R02-v2**

**28 september 2016**

Buro Hollema B.V.  
Asserstraat 12  
9451 AC ROLDE  
Tel: 0592 – 26 95 34  
Fax: 0842 – 29 61 67  
info@burohollema.nl  
www.burohollema.nl

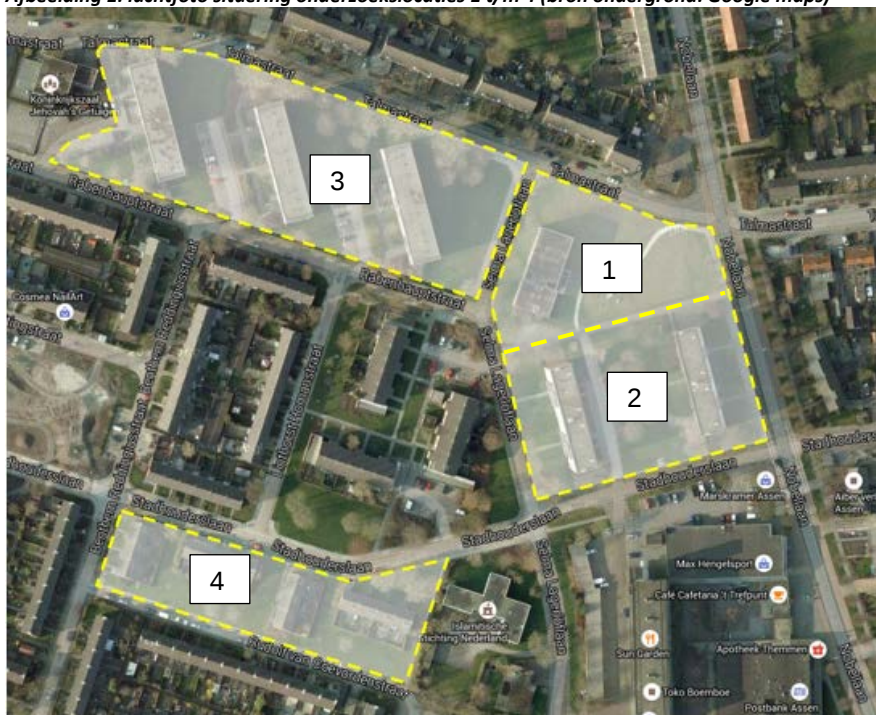
**Afbeelding 1: luchtfoto situering onderzoekslocaties 1 t/m 4 (bron ondergrond: Google maps)**

De onderzoekslocatie maakt onderdeel uit van een groter her te ontwikkelen gebied. Het te ontwikkelen gebied is opgesplitst in vier deellocaties. Op onderstaande afbeelding 1 zijn de vier deellocaties weergegeven. De deellocaties zijn op verzoek van Actium afzonderlijk onderzocht en gerapporteerd.

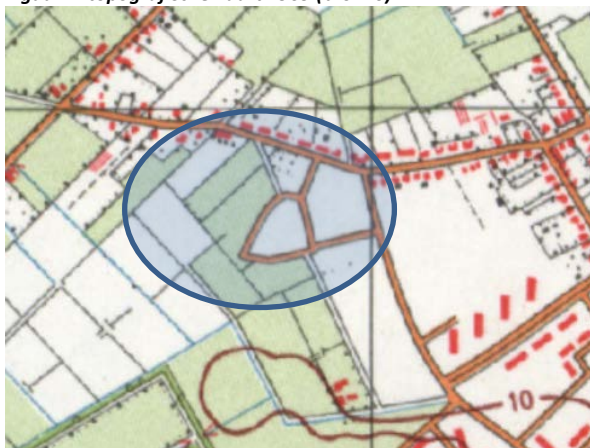
**Figuur 1: topografische kaart 1969 (bron: 6)**

In onderstaande figuren 1 en 2 is de situatie zoals deze rond 1969 en 1970 was afgebeeld. Voor 1970 was het onderzoeksgebied (globaal gesitueerd binnen de blauwe cirkel) voor agrarische doeleinden in gebruik. Echter wordt in documenten (o.a. bron 10) gesproken over voormalige vulpunten van het tankstation uit 1964. De topografische kaarten lopen qua werkelijke invulling soms achter. Echter geven ze wel een beeld in de tijd van de ontwikkeling van het gebied.

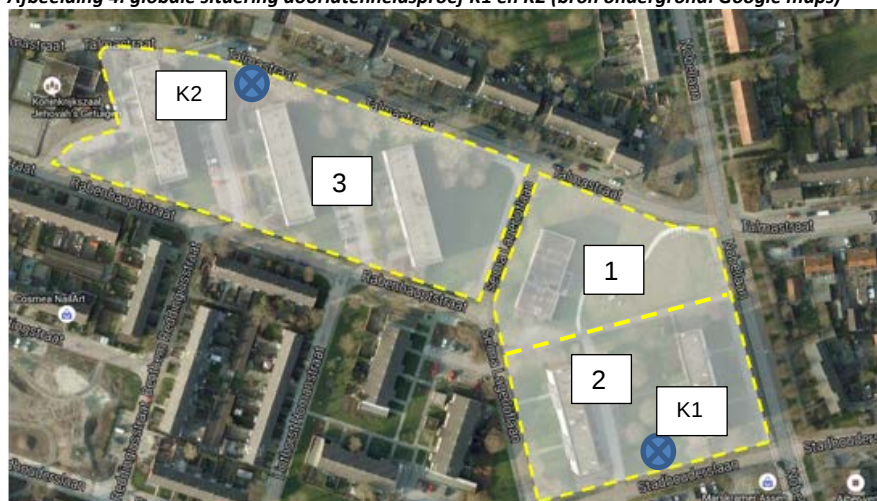
**Afbeelding 4: globale situering doorlatenheidspoeft K1 en K2 (bron ondergrond: Google maps)**

Op de locatie is een doorlatendheidsonderzoek uitgevoerd op het zuidelijk terreindeel (k1) om een indicatie te krijgen van de infiltratiemogelijkheden. Daarnaast is op deellocatie 3 aan de zijde Talmastraat ook een proef uitgevoerd (k2). Beide proeven worden in dit hoofdstuk uitgewerkt.
