Rapport

**verkennd en nader (bodem-)onderzoek  
Oirschotseweg 9a te Boxtel**

*Projectnaam* Oirschotseweg 9a te Boxtel  
*Projectnummer* B3711

*Aantal pagina's* 20 (exclusief bijlagen)  
*Datum* 16 oktober 2025

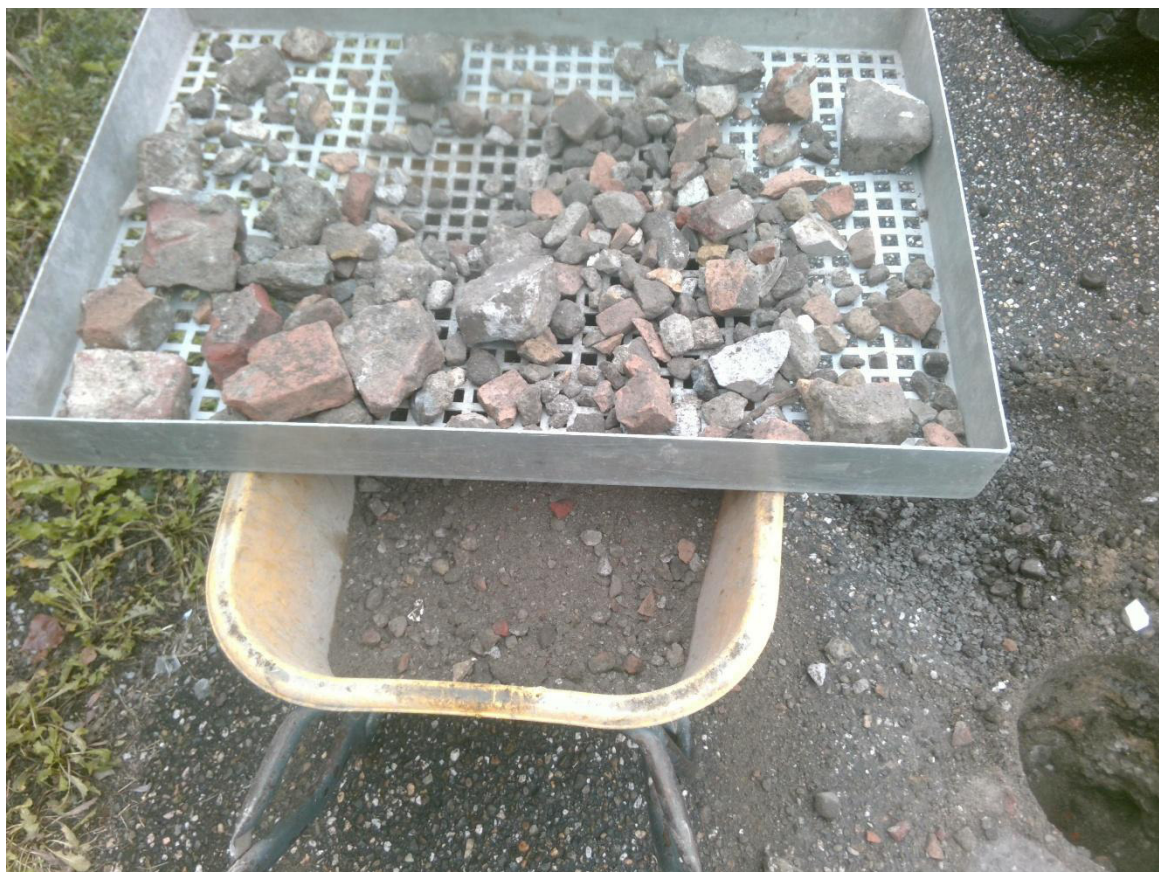
08

Foto's asbestonderzoek oprit
