Verkendend  
onderzoek asbest

Locatie: Vrikkhovenseweg 7 te Liempde

| PROJECTNUMMER: | 250859 |

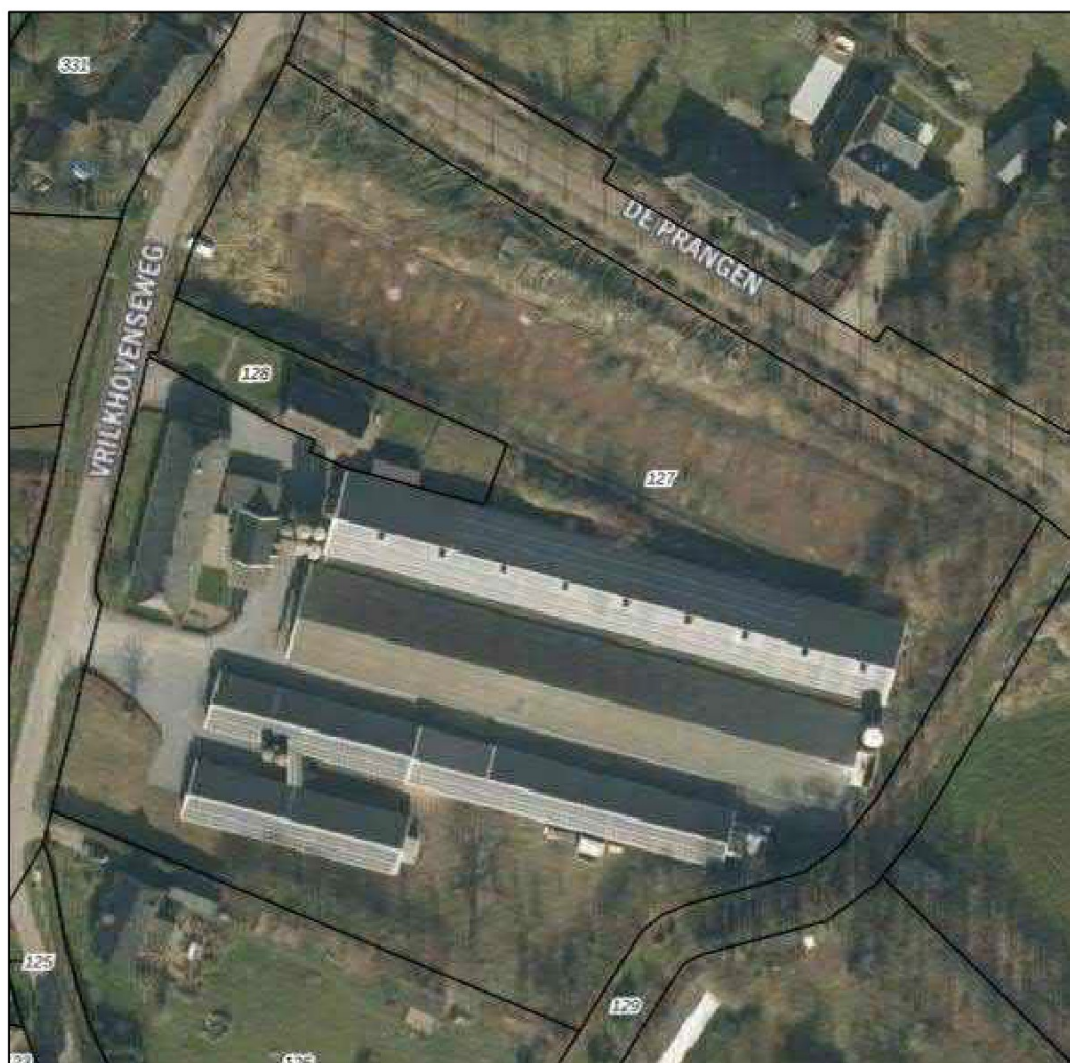
Afbeelding onderzoekslocatie

De onderzoekslocatie is gelegen in het buitengebied van Liempde. Er wordt op basis van de beschikbare informatie geen beïnvloeding vanuit de omgeving verwacht.

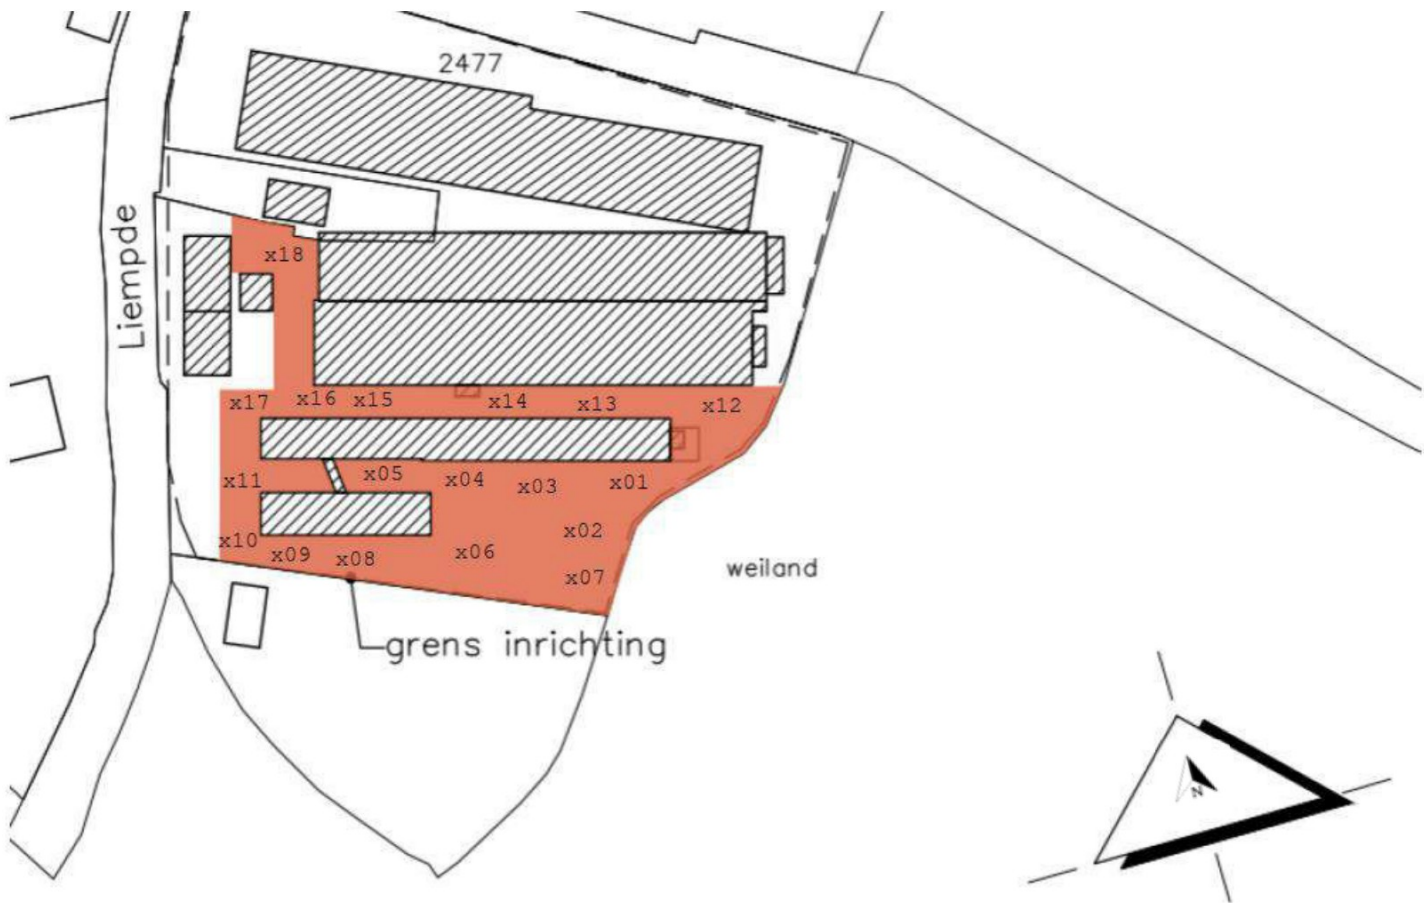
## Bijlage A

In bijlage A is de boorkaart van de onderzoekslocatie met hierop de geplaatste boringen en peilbuizen opgenomen. Er zijn 18 inspectiegaten gegraven. De opgeboorde grond is visueel beoordeeld en de zintuigelijke waarnemingen zijn weergegeven in de boorprofielen (zie bijlage D).

De inspectiegaten zijn gegraven in de meest verdachte locaties binnen de onderzoekslocatie. Met name de zuidelijke kant is hierbij onderzocht. Het noordelijke terrein is voorheen niet bebouwd geweest en derhalve gezien als niet asbestverdacht.

De aanwezige grind- en puinverharding is ter plaatse van inspectiegaten 12 t/m 18 is niet onderzocht. Het betreft een verhardingslaag van meer dan 50% puin.

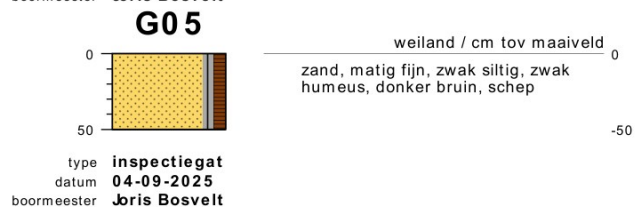
## bodemprofielen schaal 1:50

Veldwaarnemingen: Er zijn geen bijmengingen of andere veldwaarnemingen gedaan. Op basis van de boringen en de veldwaarnemingen, vervalt de verdenking op asbest. De onderzoekshypothese is reeds opgesteld, waardoor we het onderzoek vervolgen conform de onderzoeksstrategie, zie NEN-paragraaf 5.6.

In bijlage A is de boorkaart van de onderzoekslocatie met hierop de geplaatste inspectiegaten opgenomen. De inspectiegaten zijn visueel beoordeeld en de zintuigelijke waarnemingen zijn weergegeven op de boorprofielen. In de inspectiegaten is geen asbestverdacht materiaal aangetroffen in de toplaag. De boorprofielen zijn opgenomen in bijlage D.
