## Aanvullend vooronderzoek - risicoanalyse Conventionele Explosieven

Rondweg Lochem

Kenmerk : RN-15091-01  
Datum : 12 december 2015

Soort : Rapport AVO-RA  
Kenmerk : RN-15091-01  
Status : Definitief

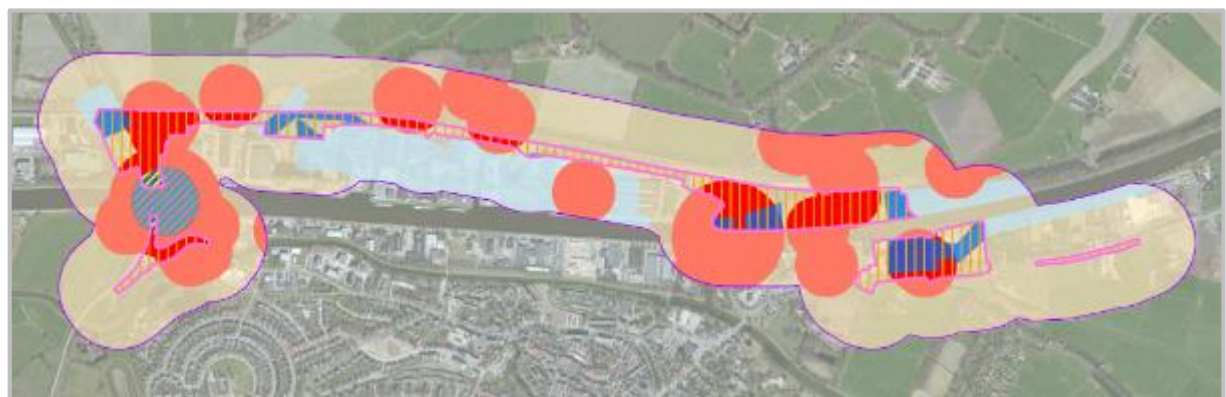
In figuur 2 wordt een uitsnede uit de CE-bodembelastingkaart (met bijbehorende legenda) behorende bij het vooronderzoek weergegeven.

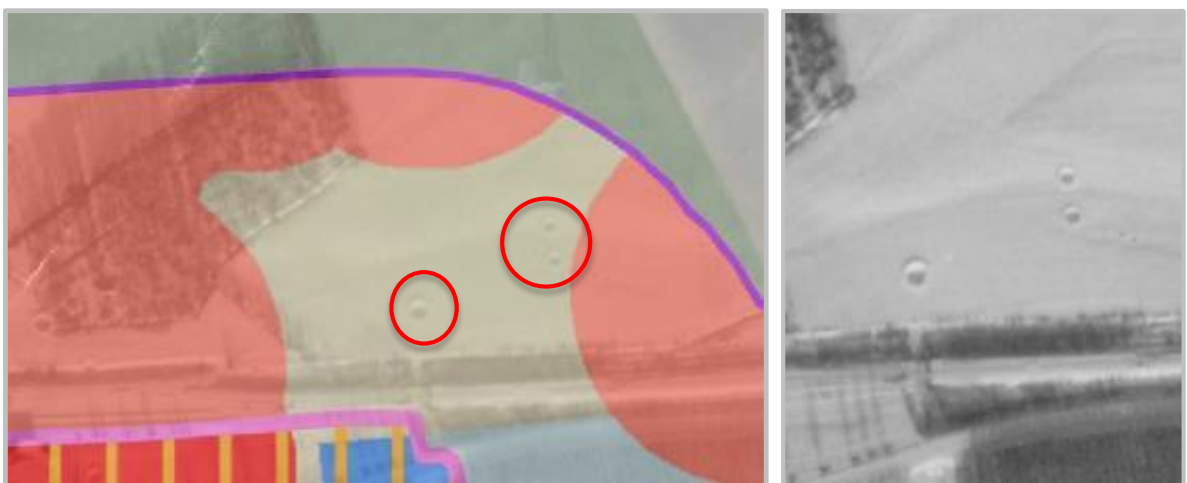
Figuren 6 Voorbeeld geconstateerde afwijking luchtfoto-analyse

Een voorbeeld van één van de onvolkomenheden is afgebeeld in figuur 6. In deze afbeelding is de CE-bodembelastingkaart behorende bij het vooronderzoek doorzichtig afgebeeld op één van de voor het vooronderzoek gebruikte luchtfoto's van 22 januari 1945. Op de luchtfoto zijn duidelijk 3 kraters zichtbaar (rood omcirkeld, 1 grote en 2 kleinere) in een gebied dat niet als verdacht is aangemerkt voor blindgangers van afwerpmunitie, luchtgrond doelraketten en/of boordwapenmunitie. De waargenomen kraters liggen in een kaartvierkant (A1097). Op basis van het geraadpleegde bronnenmateriaal is vastgesteld dat binnen dit kaartvierkant in de periode van 4 december 1944 tot 21 maart 1945 tenminste 10 luchtaanvallen hebben plaatsgevonden, waarbij minimaal 23 stuks 500 lbs en 12 stuks 250 lbs vliegtuigbommen zijn afgeworpen, 77 luchtgrond doelraketten zijn afgevuurd en uitgebreid met boordwapens is geschoten. De aanvallen zijn uitgevoerd door meerdere typen vliegtuigen. Behalve dat er na de datum waarop de luchtfoto is genomen nog aanvallen zijn uitgevoerd, is het niet mogelijk krater analyse toe te passen, omdat er sprake is van meerdere aanvallen zonder dat tussendoor luchtfoto's genomen zijn. Kraters kunnen namelijk niet aan één specifieke aanval worden toebedeeld.

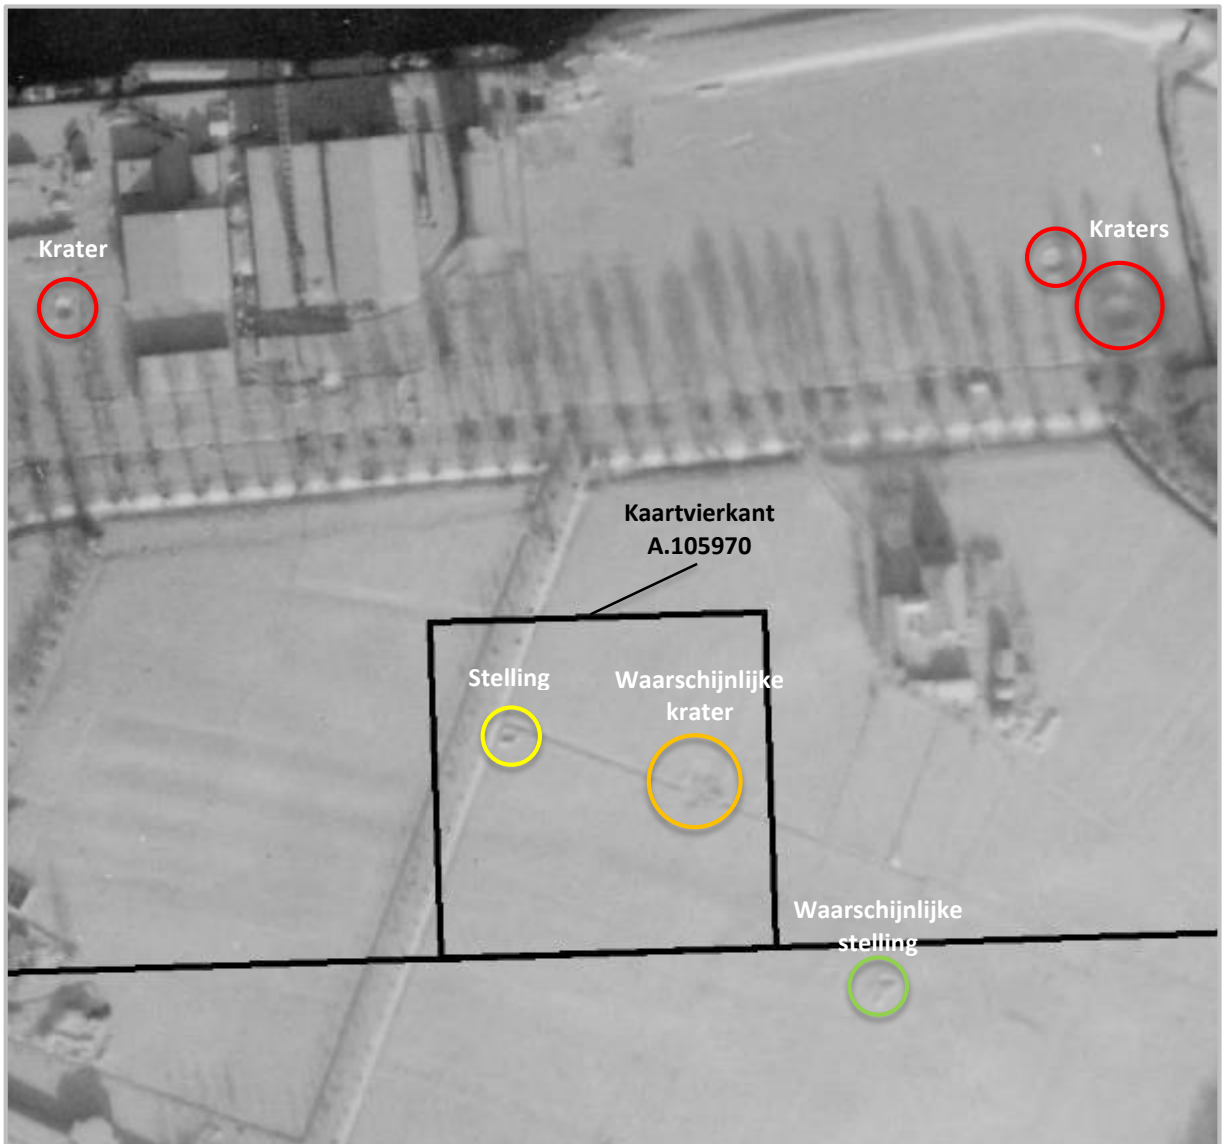
Figuur 11 Kaartvierkant A.105970 op luchtfoto 22 januari 1945

Volgens de geraadpleegde bronnen zijn binnen het kaartvierkant op 4 december 1944 maar liefst 6 x 500 lbs en 12 x 250 lbs bommen afgeworpen. De verslagen van de Engelse luchtmacht omschrijven dat alle bommen in het doelgebied terecht gekomen zijn. Ook al eerder, namelijk op 12 oktober 1944, zijn in dit kaartvierkant waarschijnlijk bommen afgeworpen. Het aantal bommen wat daadwerkelijk binnen het kaartvierkant is afgeworpen is niet bekend, omdat tijdens de aanval op 12 oktober 1944 ook andere doelen zijn gebombardeerd. Ondanks deze concrete aanwijzingen is het gebied niet als verdacht voor blindgangers van vliegtuigbommen aangemerkt.

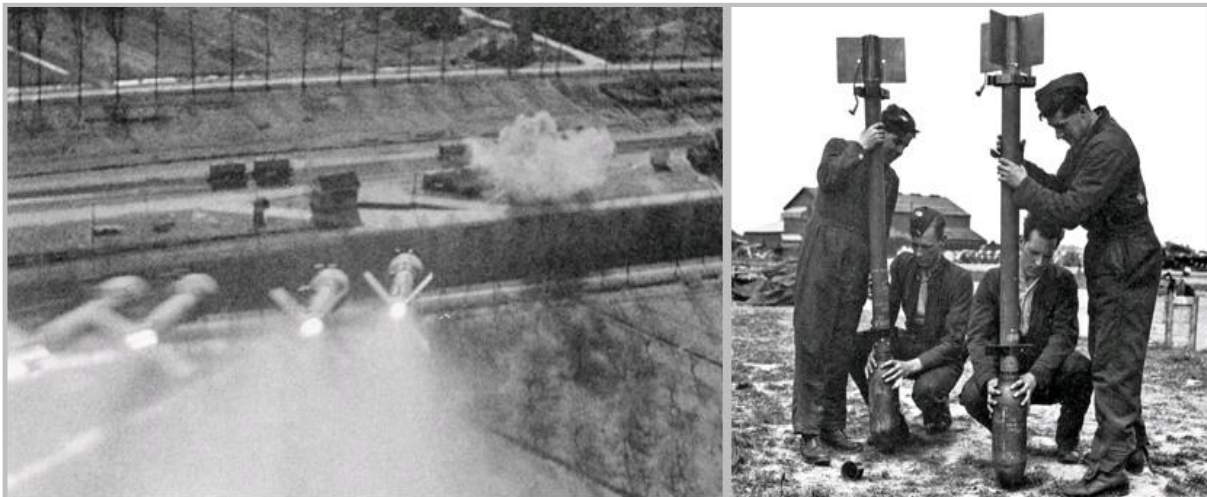
worden geprepareerd, voordat ze onder een vliegtuig werden gemonteerd. Dit geeft een goede indruk van de grootte van een 3 inch luchtgronddoelraket die was voorzien van een 60 lb. SAP gevechtsskop.

Figuur 12 Afvuren luchtgronddoelraketten vanuit een Hawker Typhoon jachtbommenwerper

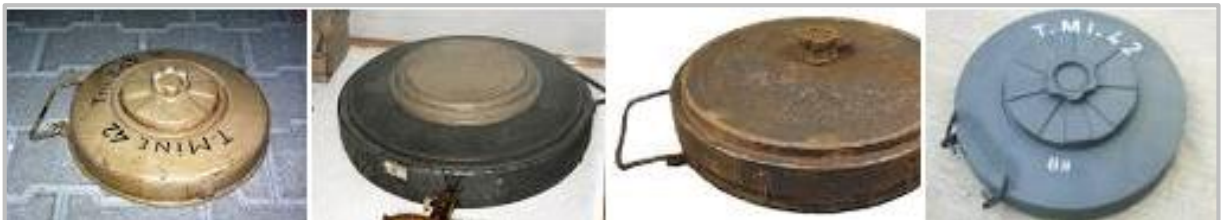
Antitankmijnen zijn veelal lichte metalen constructie gevuld met een grote hoeveelheid springstof (tot circa 9 kg) en kunnen in allerlei vormen voorkomen. Vaak worden mijnen door leken niet herkend. In figuur 13 zijn enkele voorbeelden van Duitse antitankmijnen afgebeeld. De diameter bij alle deze mijnen bedraagt circa 32 cm.

Figuur 13 Voorbeeld antitank mijnen (Duitse Tellermine)

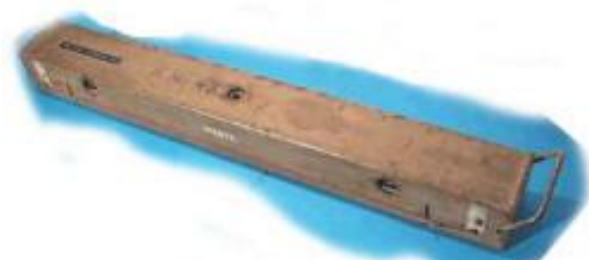
Een minder herkenbare mijn is de Duitse Richelmine (figuur 14). Dergelijke mijnen zijn direct na de oorlog binnen het onderzoeksgebied PRA aangetroffen (lengte circa 80 cm, breedte 9 cm).

Figuur 14 Voorbeeld antitank mijn (Duitse Richelmine)

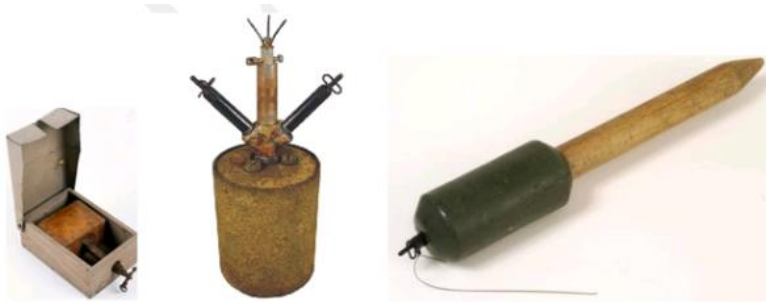
Anti-personeel mijnen zijn aanzienlijk kleiner, maar ook in deze groep komen diverse verschijningsvormen voor. Bepaalde soorten mijnen bevatten nauwelijks metalen onderdelen. Hierdoor kunnen ze niet of nauwelijks met metaaldetectie worden opgespoord. Enkele voorbeelden van Duitse AP-mijnen zijn afgebeeld in figuur 15. De Shumine links bevat nauwelijks metaal.

Figuur 15 Voorbeelden van Duitse AP-mijnen (van links naar rechts Schumine, S-mine 35, Stockmine)

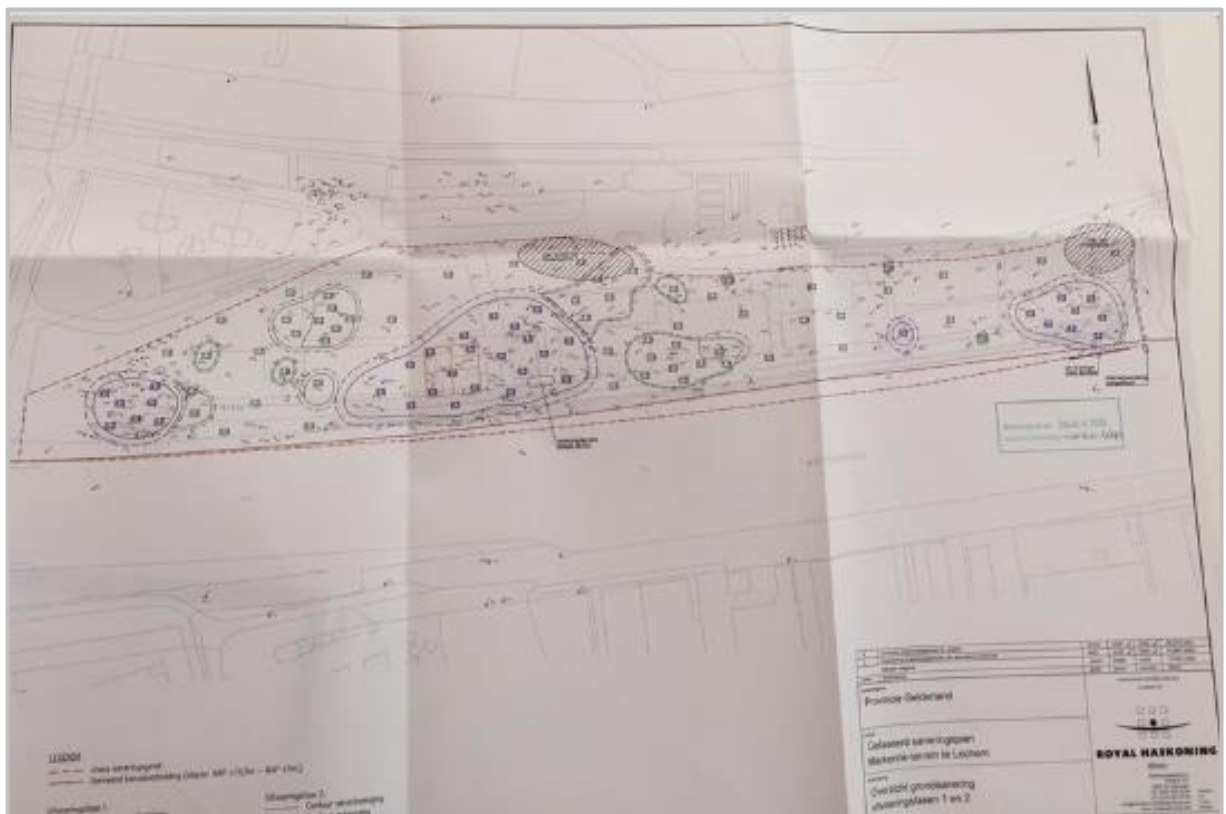
Figuur 21 Saneringstekening Royal Haskoning

Behalve de nog zichtbare ontgravingsputten is in 2006 nog een andere saneringsput ontgraven. In het archief van de gemeente Lochem is een tekening aangetroffen die door Royal Haskoning is aangemaakt. Op deze tekening zijn alle voor de sanering ontgraven putten opgetekend, evenals de ontgravingsdieptes. Uit de tekening blijkt dat 4 sanering putten tot minimaal 4 m-mv. zijn ontgraven. De betreffende tekening is afgebeeld in figuur 21.

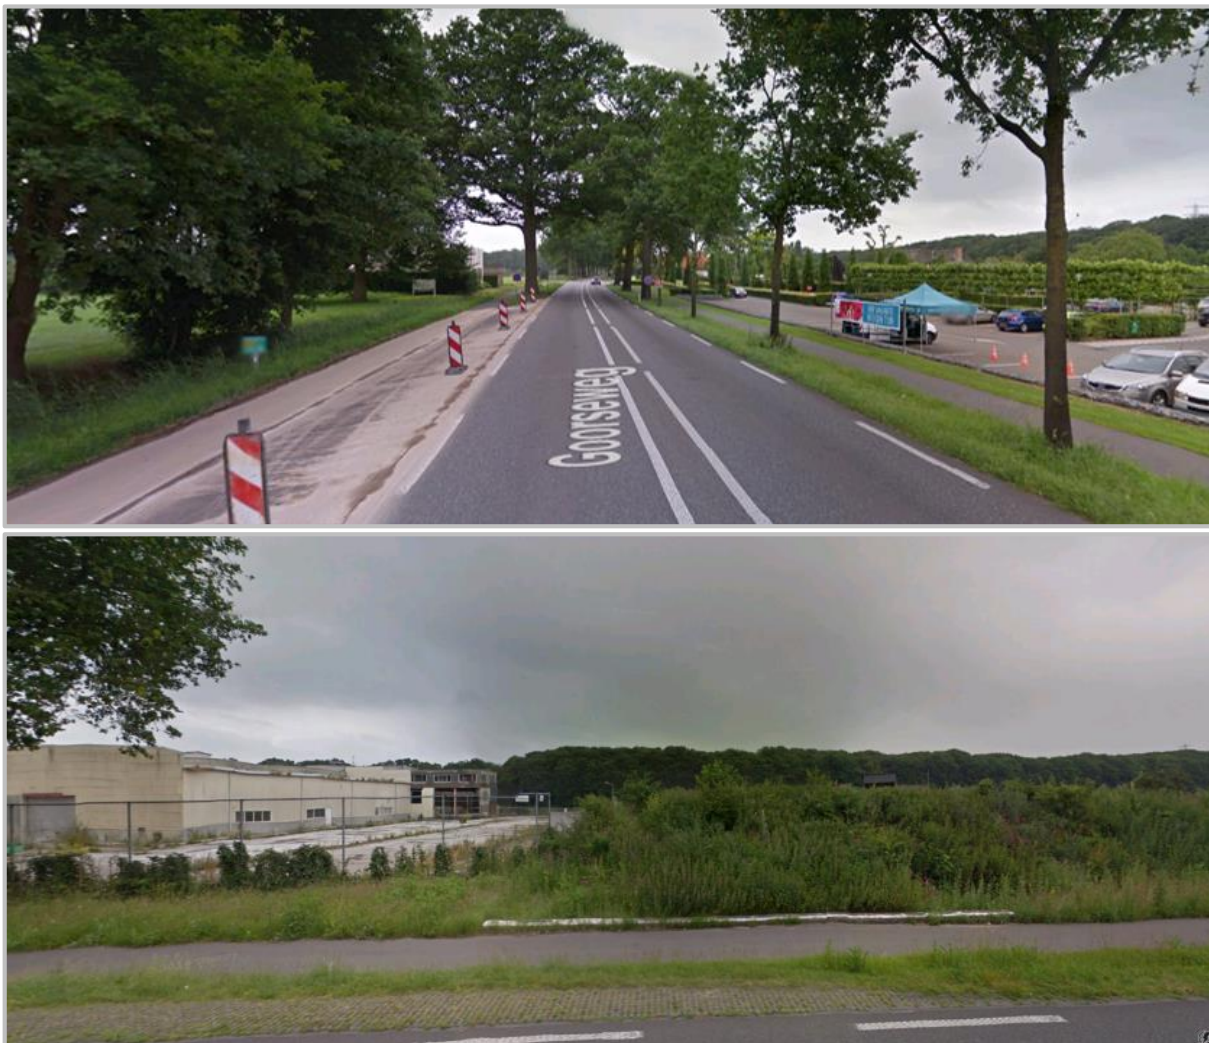
Figuur 26 Huidige situatie Goorseweg en locatie aansluiting vanaf de nieuw te bouwen brug

Figuur 26 geeft een beeld van de huidige situatie. Boven kijkend over de Goorseweg vanaf het Intratuin-complex in westelijke richting. Onder kijkend vanaf de Goorseweg (kruising Tusselerdijk) naar de locatie waar de aansluiting vanaf de nieuwe brug wordt gerealiseerd.

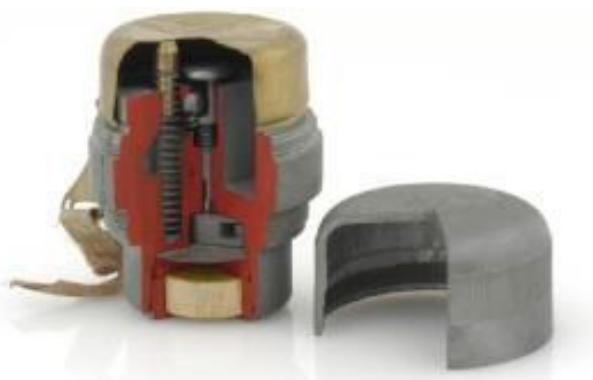
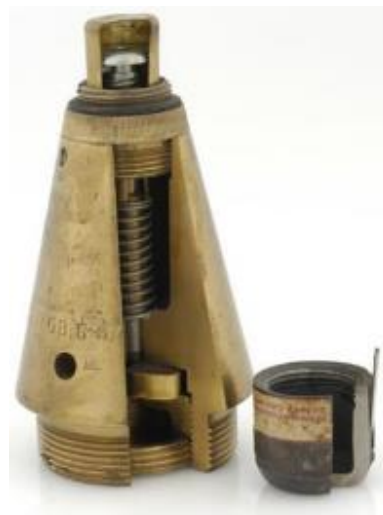
De functie van een ontsteker is om een CE op de gewenste plaats of het juiste tijdstip tot uitwerking te laten komen. De ontsteker is in de meeste gevallen bepalend voor het risico dat kan optreden. Bij een blindganger verkeerd de toestand van de ontsteker (meestal) in gewapende toestand, waardoor energie van buitenaf (bewegen of toucheren) de ontsteker en daarmee het CE alsnog tot explosie kan brengen. Verreweg het meest toegepaste werkingsprincipe zijn schokontsteker. Twee voorbeelden van door geallieerde eenheden veel gebruikte schokontstekers zijn hieronder afgebeeld, links de schokbuis No 161 die op 2 inch mortiergranaten werd gebruikt en rechts schokbuis No 117 die op diverse grotere kalibers werd gebruikt. Schokbuis No 117 werd o.a. veel op 25 ponde granaten gebruikt, van dit kaliber is binnen het onderzoeksgebied PRA een rookgranaat aangetroffen. Na het wapenen van deze ontstekers bevindt de slagpin zich direct onder een zeer dunwandig metalen kapje dat door graaf- of andere grondroerende werkzaamheden eenvoudig kan worden gedeformeerd. Hierdoor kan de granaat alsnog tot explosie komen. Bij normale werking deformeert het metalen kapje bij inslag. Zolang de veiligheid kap geplaatst is, is dit risico aanzienlijk minder groot.

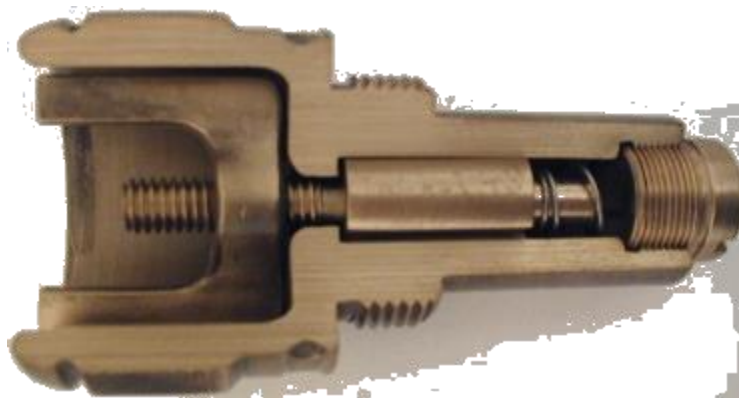
komt. Een voorbeeld van een eenvoudige schokontsteker die veel op geallieerde bommen werd geplaatst is het 'British Tail Pistol No 28. Een doorsnede hiervan is hieronder afgebeeld.

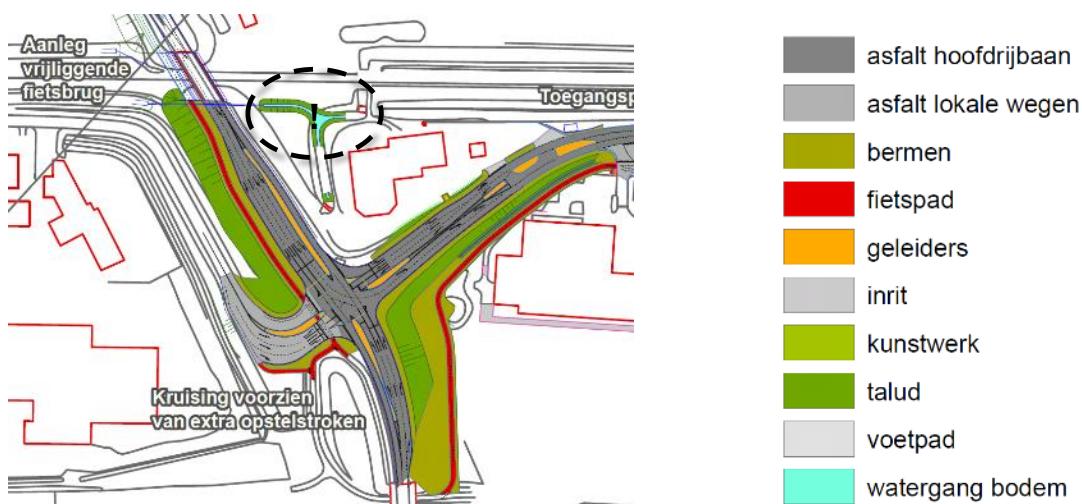
Figuur 28 Uit te voeren werkzaamheden (indicatief)

De geplande werkzaamheden worden in figuur 28 indicatief weergegeven.

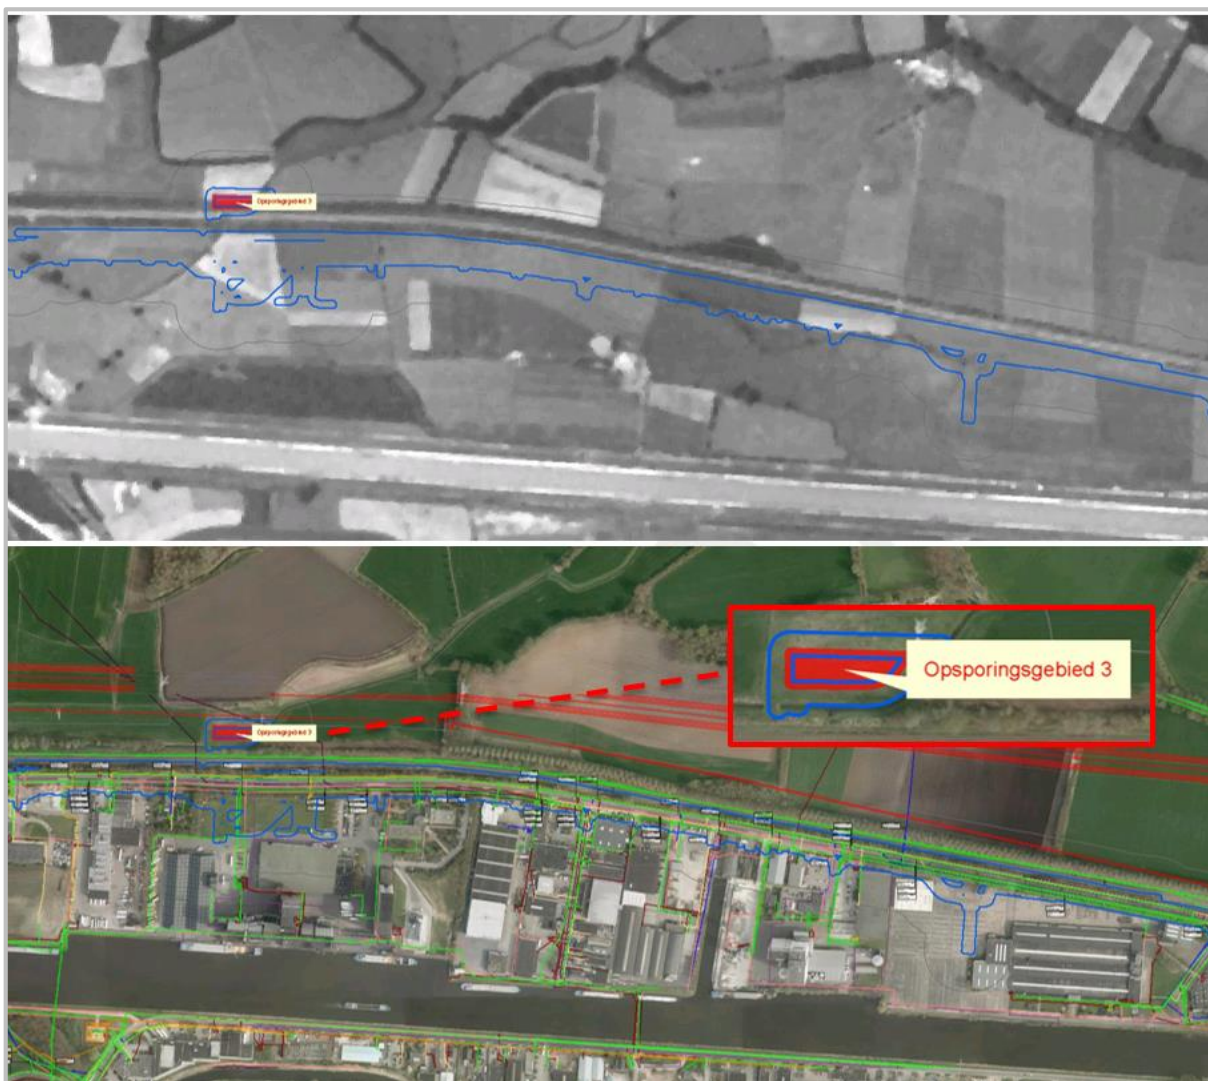
Figuur 30 Opsporingsgebied 3

In figuur 30 is de situatie binnen industrieterrein Kwinkweerd ten tijde van WOII en de huidige situatie inclusief alle aanwezige kabels en leidingen naast elkaar afgebeeld.

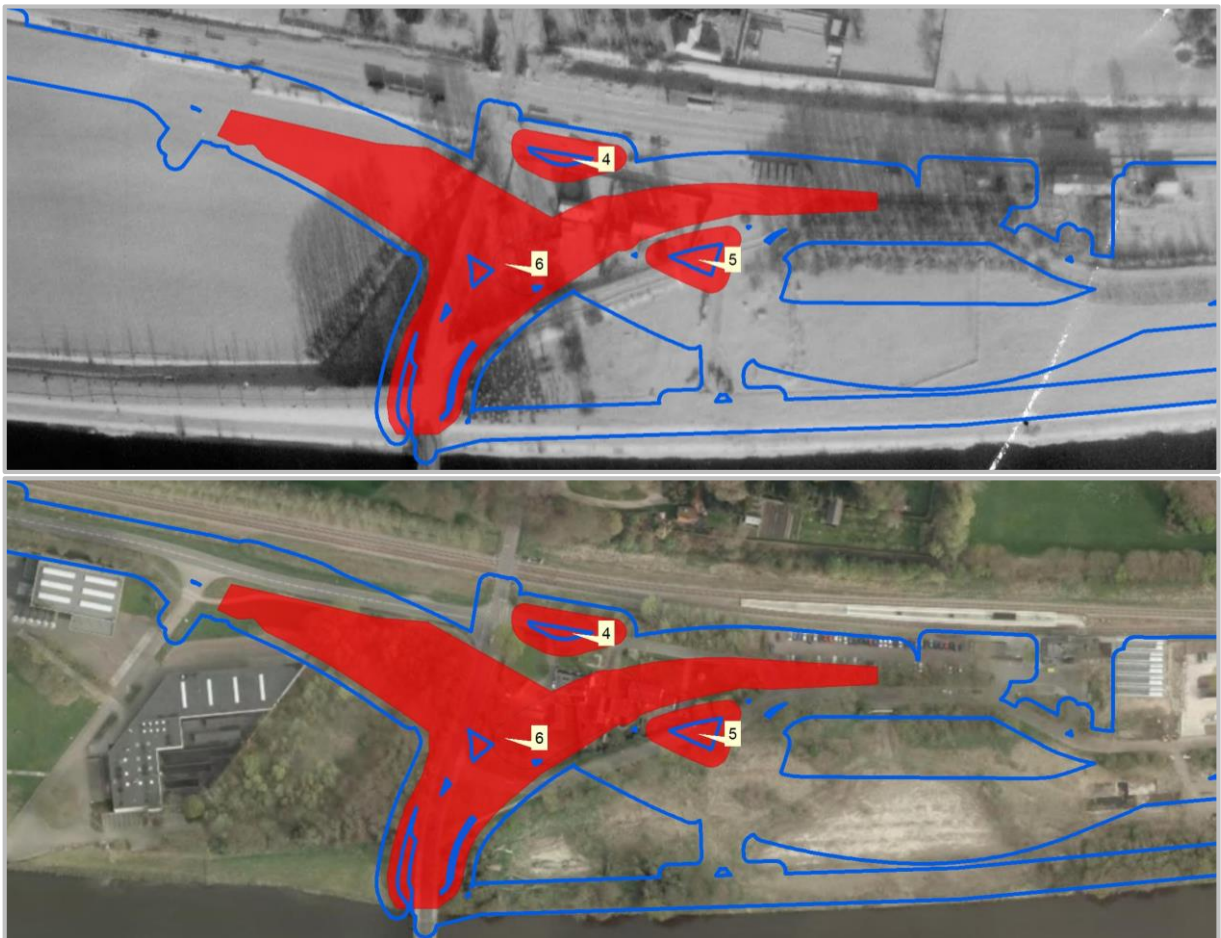
Figuur 32 Opsporingsgebieden 4, 5 en 6

Op locaties waar graafwerkzaamheden dieper dan 0,5 m-mv worden uitgevoerd, bijvoorbeeld ter voorbereiding op asfalteringswerkzaamheden of het graven van 2 waterpartijen, is sprake van opsporingsgebied. De 2 locaties waar watergangen worden gegraven zijn **opsporingsgebied 4 en 5** genoemd. Het gebied waar ter voorbereiding op asfalteringswerkzaamheden graafwerkzaamheden worden uitgevoerd is **opsporingsgebied 6** genoemd. De ligging van de opsporingsgebieden en de naoorlogse veranderingen zijn zichtbaar gemaakt in figuur 32.

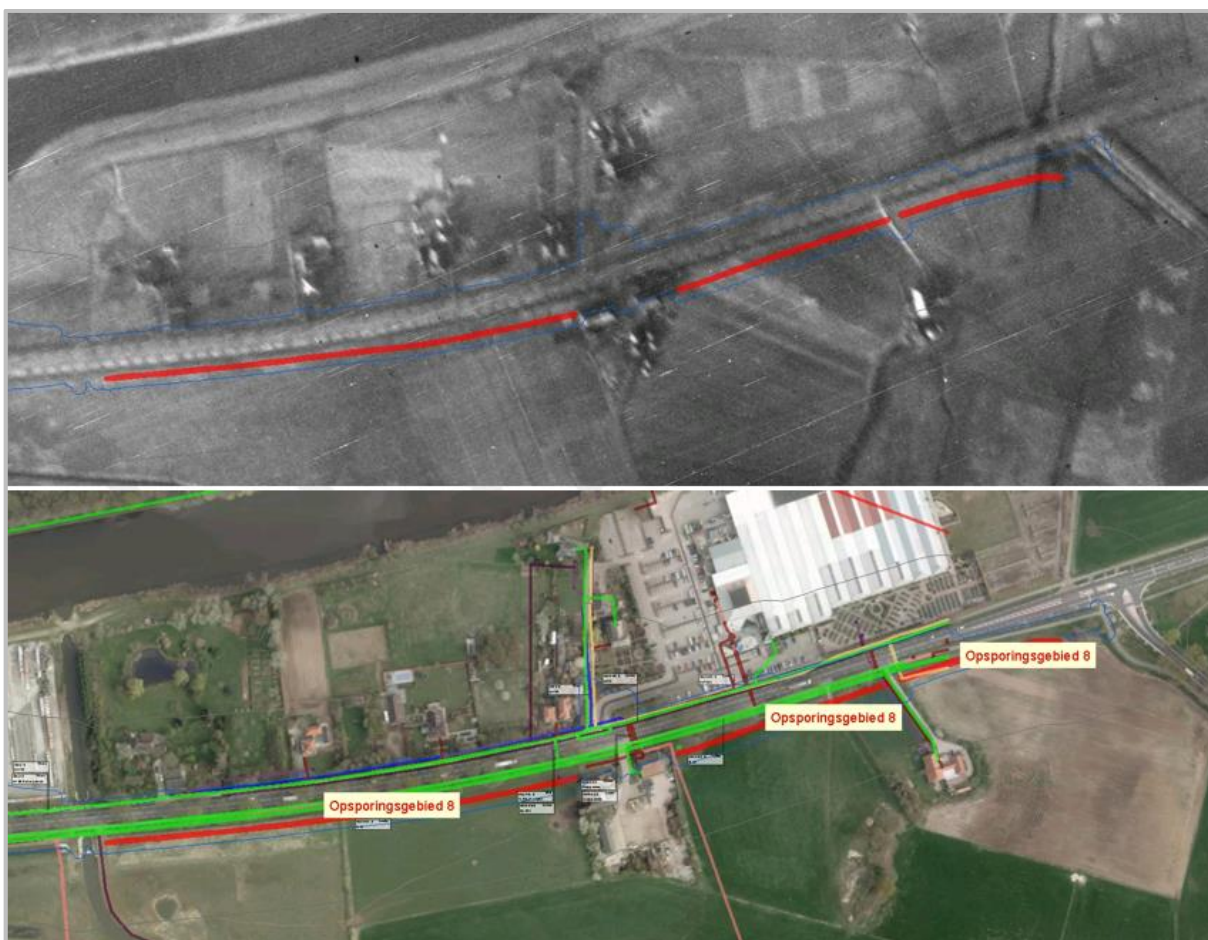
Het graven van de nieuwe watergang parallel aan de zuidkant van de Goorseweg gebeurt wel in naoorlogs niet geroerde grond. Hier is daarom wel sprake van risico door achtergebleven CE, **opsporingsgebied 8**.

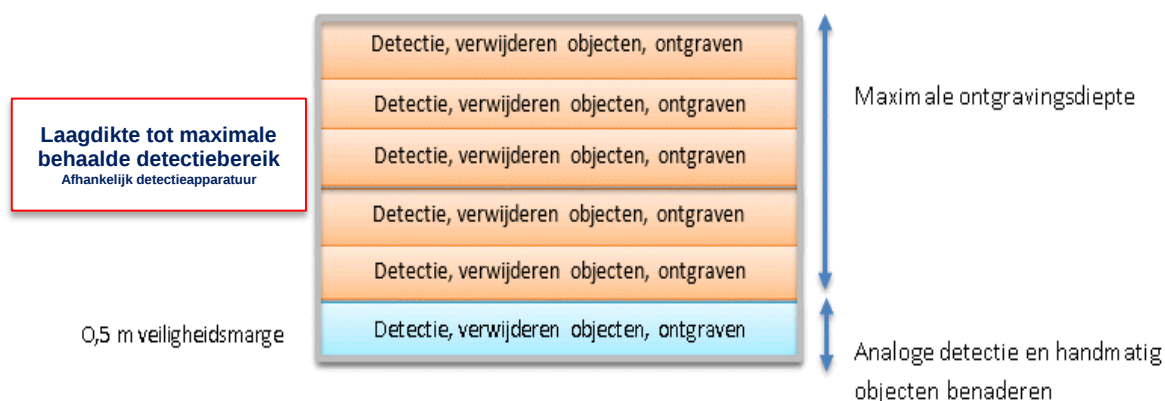
Bij deze onderzoeksmethode wordt het te ontgraven gebied laagsgewijs onderzocht. Nadat een deel van het te ontgraven gebied is onderzocht, kan tot een bepaalde diepte veilig en verantwoord worden gegraven. Vertraging kan ontstaan door het benaderen en identificeren van verdachte objecten, als verdachte objecten worden gedetecteerd en na het aantreffen van CE. In de praktijk betekent dit dat een team van deskundige de graafwerkzaamheden continu begeleid. Goede afspraken tussen aannemer, eventuele milieukundige en archeologische onderzoeksbureaus en het explosieven opsporingsbedrijf voorkomen stagnatie. Vertraging zal voornamelijk ontstaan indien daadwerkelijk een blindganger wordt aangetroffen. Deze werkmethode is schematisch weergegeven in figuur 34.

**Figuur 34 Schematische weergave werkmethode laagsgewijze oppervlakedetectie**
