## **Natuurtoets Inpassingsplan Arnhemseweg en Hengelder (Zevenaar)**

Toetsing Wet natuurbescherming, Gelders Natuurnetwerk  
en Groene Ontwikkelingszone

Klant: Provincie Gelderland

Datum: 10-4-2017

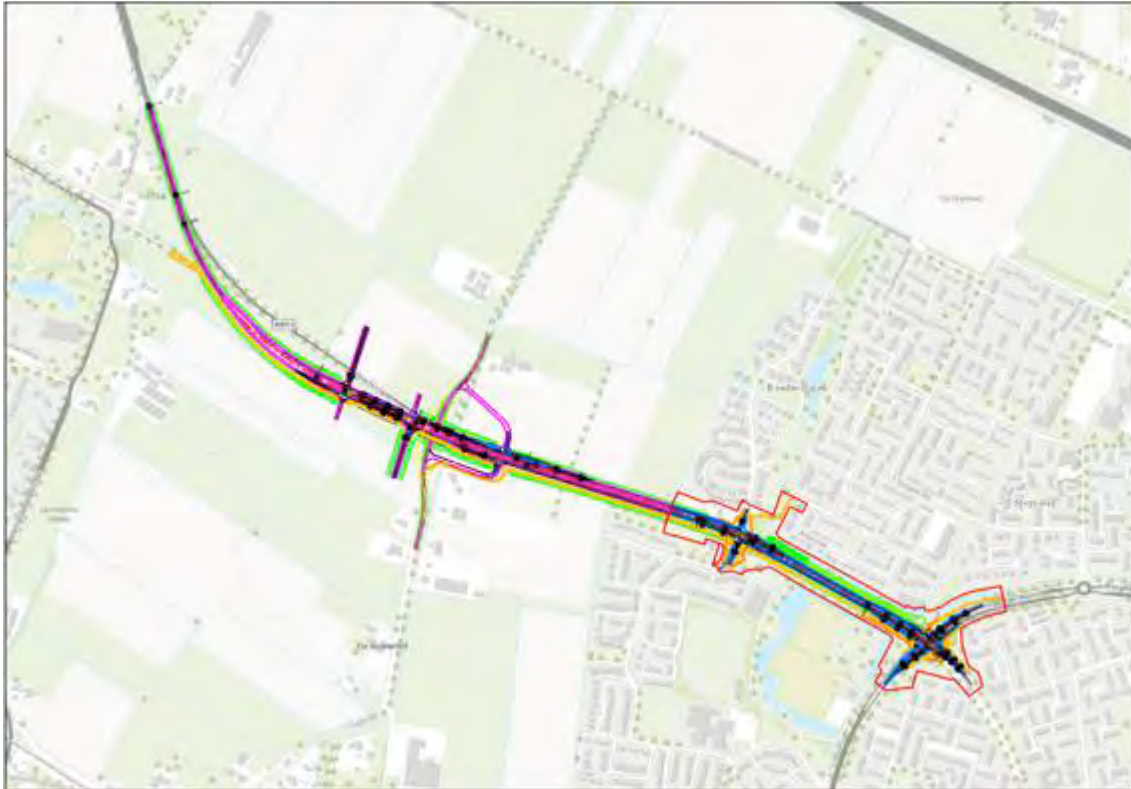
Figuur 3 Voorontwerp N810 en ligging studiegebied (rood omcirkeld). Kaart versie - 2 VO\_v0.3; Ondergrond: Data by OpenStreetMap.org contributors under CC BY-SA 2.0 license.

Tussen de Ringbaan-Noord en de Helstraat staan grote zomereiken aan weerszijden van de N810. In het studiegebied bevinden zich ten noorden en zuiden van de N810 waterpartijen. Ten westen van het studiegebied zijn smallere watergangen aanwezig die de infrastructuur kruisen of parallel hieraan liggen. Ten westen van het studiegebied is de omgeving van de N810 een open agrarisch gebied, het studiegebied zelf ligt besloten in de bebouwde kom van Zevenaar.

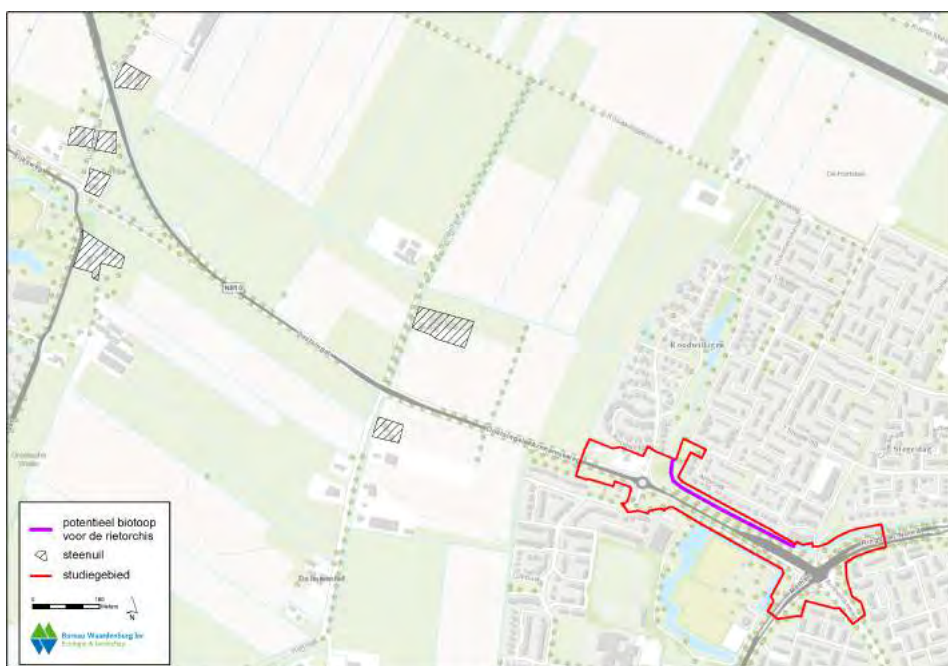
**Figuur 4** Locaties met potentieel biotoop voor rietorchis en steenuil.

Nesten van vogels met jaarrond beschermde nestplaats in bomen zoals roek en buizerd zijn niet aanwezig. Aan de zijde van Zevenaar zijn voor steenuil geen geschikte nestplaatsen aanwezig. Aan weerszijden van de Helstraat wel en ook aan de westzijde van het studiegebied zijn aan weerszijden van N810 (buiten het studiegebied ter hoogte van Plaksestraat) boerderijen aanwezig waar de steenuil kan broeden (figuur 4). Als vuistregel wordt als territoriumgrote een cirkel aangehouden van 200 meter rondom de nestlocatie. De bermen van de N810 en het deel van de agrarische percelen die binnen het ontwerp vallen kunnen tot het territorium van een steenuil behoren. Een mogelijke functie is foerageergebied. Ter hoogte van de Helstraat en de Plaksestraat waar potentiële nestplaatsen zich dicht bij de N810 bevinden is het niet uit te sluiten dat de steenuil regelmatig de berm met naastgelegen akkerranden en greppels bezoekt om te jagen. Voor gierzwaluw en huismus ontbreekt het in het studiegebied aan geschikte nestplaatsen (gebouwen). Voor gierzwaluwen en huismussen die mogelijk in de omgeving nestplaatsen gebruiken hebben de bermen en het groen in het studiegebied hebben geen essentiële functie als foerageergebied. In de hoogspanningsmast direct ten zuiden van de N810 is een bezette nestplaats vastgesteld van torenvalk in een oud kraaiennest (geen jaarrond beschermde nestlocatie).

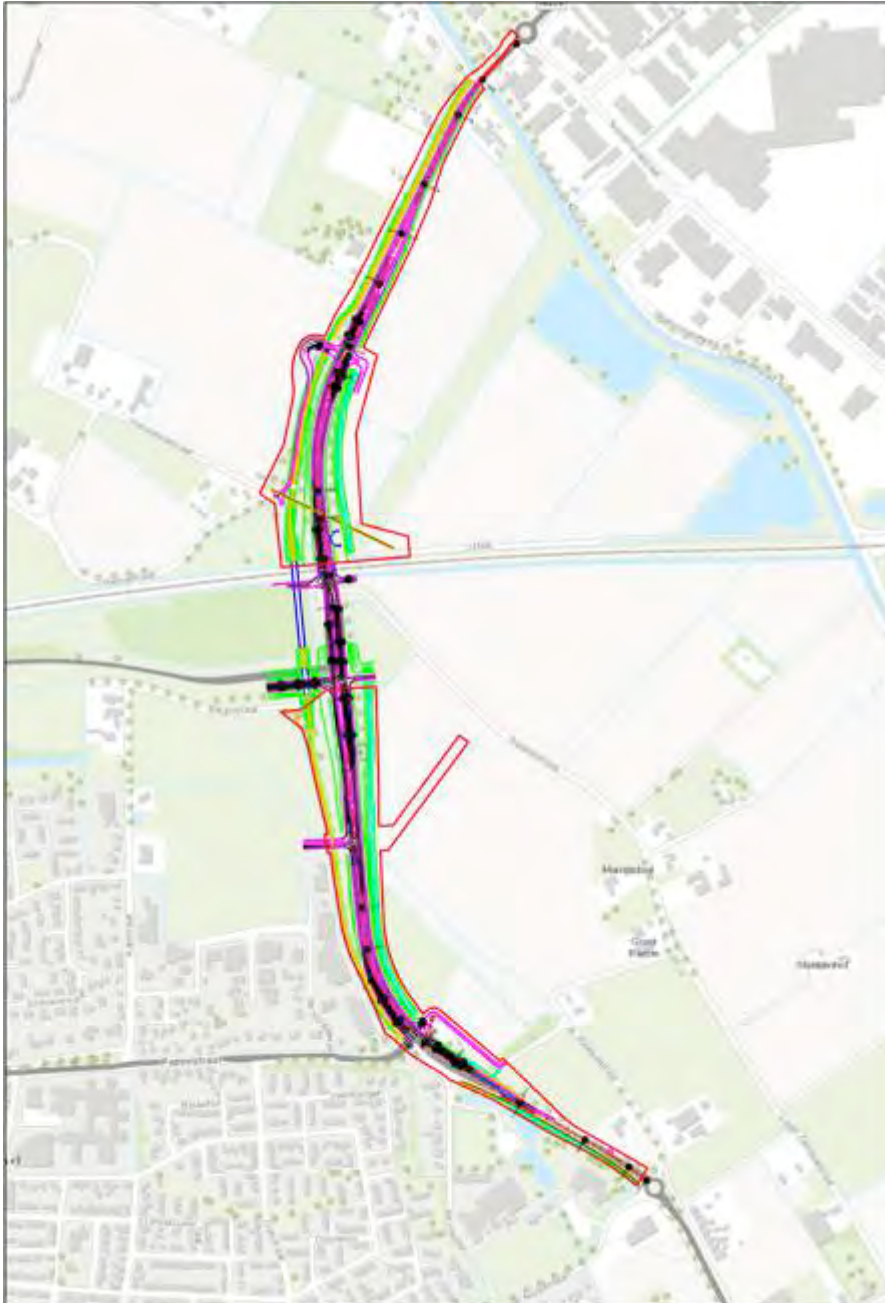
Figuur 5 Voorontwerp N839 en ligging studiegebied (rood omcirkeld). Kaart versie - 2 VO\_v0.3; Ondergrond: Data by OpenStreetMap.org contributors under CC BY-SA 2.0 license.

Het studiegebied bevindt zich tussen Bommel en de rotonde bij de Nijverheidsstraat (aan noordoostzijde Linge). Het studiegebied wordt doorsneden door de Betuwelijn (spoorlijn). In onderstaande tekst is geen onderscheid gemaakt tussen de deelgebieden. Oost van de Papestraat staan grote bomen in het studiegebied. Tussen de rotonde in het oosten van het studiegebied en de Papestraat bevindt zich zuid van de N839 een grote waterpartij,

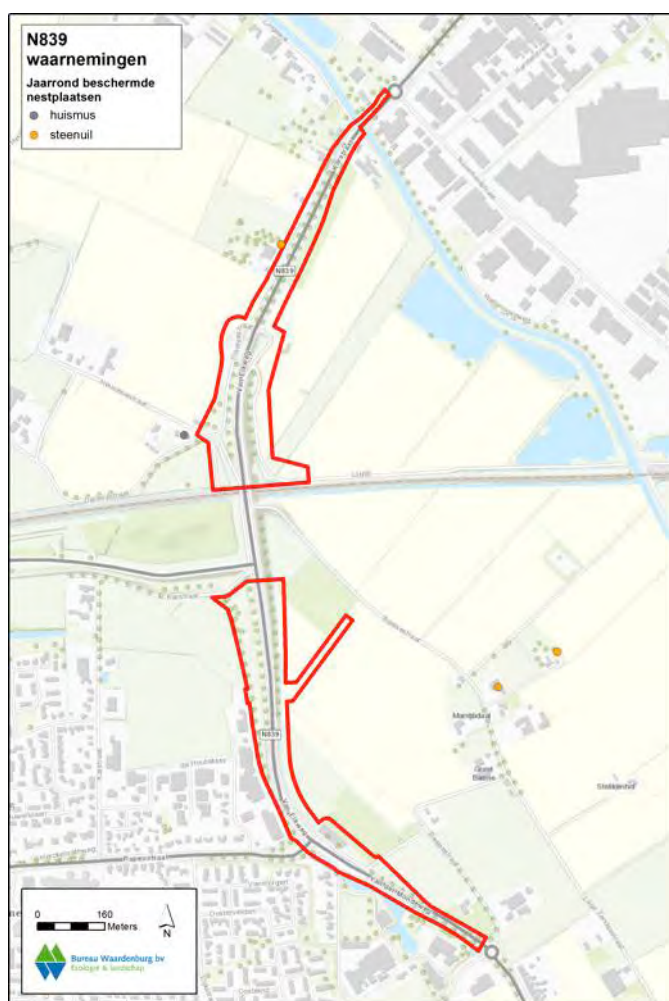
*Figuur 10 Nestlocaties van steenuil en huismus.*

vogels in 2016 verhuist naar een nestlocatie meer westelijk (precieze nestlocatie niet onderzocht). De nestlocatie aan de Baalsestraat bevindt zich minimaal 500 meter van de N839. Het studiegebied heeft voor de vogels uit dit territorium geen functie als foerageergebied. Op één onderzochte locatie zijn sporen van kerkuil gevonden. Het betreft Karstraat 82 aan de noordzijde van de Linge aan de westzijde van de N839 (locatie niet op figuur 10 aangegeven). In de schuur die op 100 meter afstand van de N839 staat zijn braakballen en mogelijk oude nestresten van een kerkuil gevonden. De bewoner van Karstraat 82 heeft in de schuur nog nooit een kerkuil waargenomen. In 2016 heeft er geen kerkuil gebroed in de schuur. Mogelijk gebruikt een kerkuil de schuur momenteel onregelmatig als slaapplaats. In de NDFF staan geen waarnemingen van territoria of broedgevallen van kerkuil in het studiegebied. In 2013 is een jagende kerkuil waargenomen net ten noorden van de spoorlijn.

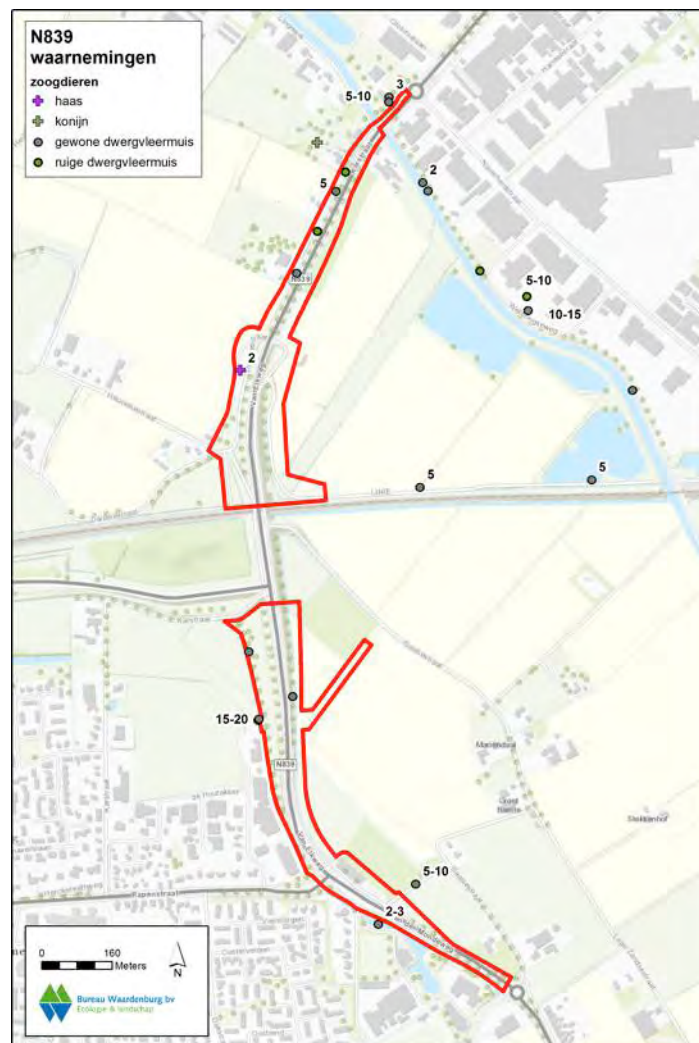
Figuur 11 Waarnemingen van zoogdieren (2016). Als een stip meer dan een exemplaar betreft is het aantal aangegeven.

Er zijn geen vaste vliegroutes vastgesteld. Dieren foerageerden wel op deze locaties maar er was geen sprake van vliegbewegingen na uitvliegtijd of voor invliegtijd. Er zijn op de kaarten geen foerageergebieden aangegeven. De concentraties aan jagende vleermuizen waren relatief laag en de dieren foerageerden relatief kort op de betreffende locaties. Er zijn geen verblijfplaatsen gevonden in de bomen in het studiegebied. In augustus en september 2016 wordt verder onderzoek gedaan naar gebruik van paarverblijfplaatsen.

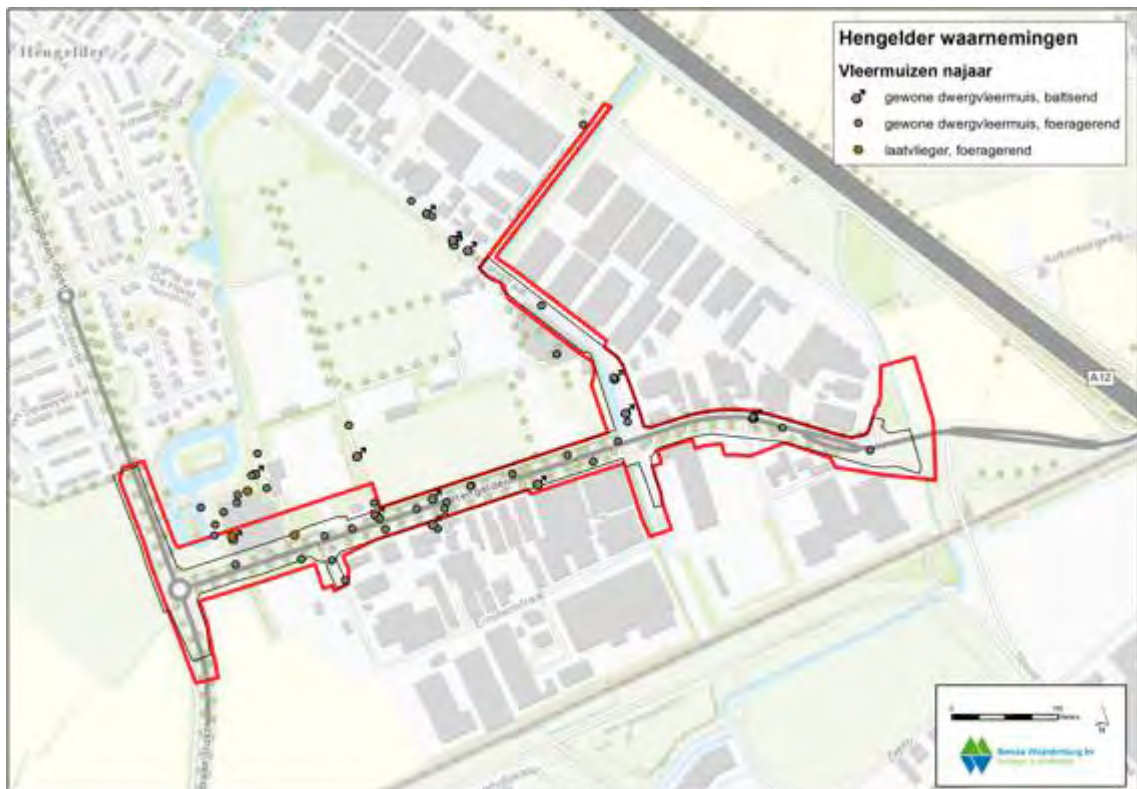
**Figuur 1** Waarnemingen van vleermuizen in augustus en september in studiegebied Hengelder. Met rode lijn is de huidige plangrens aangegeven. De zwarte lijn geeft de plangrens aan zoals gebruikt in de rapportage van augustus (Hoefsloot, 2016). Ondergrond: Data by OpenStreetMap.org contributors under CC BY-SA 2.0 license.

Er zijn in augustus en september twee soorten vleermuizen vastgesteld: gewone dwergvleermuis en laatvlieger. Ruige dwergvleermuis en rosse vleermuis die in juni en juli zijn waargenomen zijn niet in het najaar waargenomen. Verspreid in het plangebied jaagden gewone dwergvleermuizen (figuur 1). De hoogste dichtheid aan jagende dieren is waargenomen bij de groenstrook aan weerszijden van Hengelder ter hoogte van het sportpark en het park nabij de westelijk gelegen rotonde. Tijdens elke vleermuisronde jaagden hier een tiental gewone dwergvleermuizen en enkele laatvliegers. Aangenomen wordt dat het foerageergebied dagelijks gebruikt wordt door deze soorten. Het deel van het foerageergebied dat in het studiegebied ligt betreft een klein oppervlakte van het totale aanbod aan foerageergebied in de omgeving. Rondom de sportvelden en in het park zijn groenstroken en waterpartijen aanwezig die geschikt zijn als foerageergebied. Het foerageergebied in het studiegebied is niet essentieel voor de instandhouding van de lokale groep gewone dwergvleermuizen en laatvliegers. Er zijn in augustus en september net als in het eerste deel van het onderzoek geen vliegroutes vastgesteld. Waarschijnlijk bereiken de dieren de groenstrook via lijnvormige groene verbindingen ten noorden en noordwesten van het studiegebied. Er zijn in augustus en september op 14 locaties rondvliegende baltsende gewone dwergvleermuizen waargenomen. Het is aannemelijk dat stippen op de kaart die nabij elkaar liggen hetzelfde dier betreffen. De verblijfplaatsen van deze baltsende dieren zijn niet gevonden. Deze bevinden zich meestal in gebouwen en zullen zich dus buiten het plangebied bevinden.

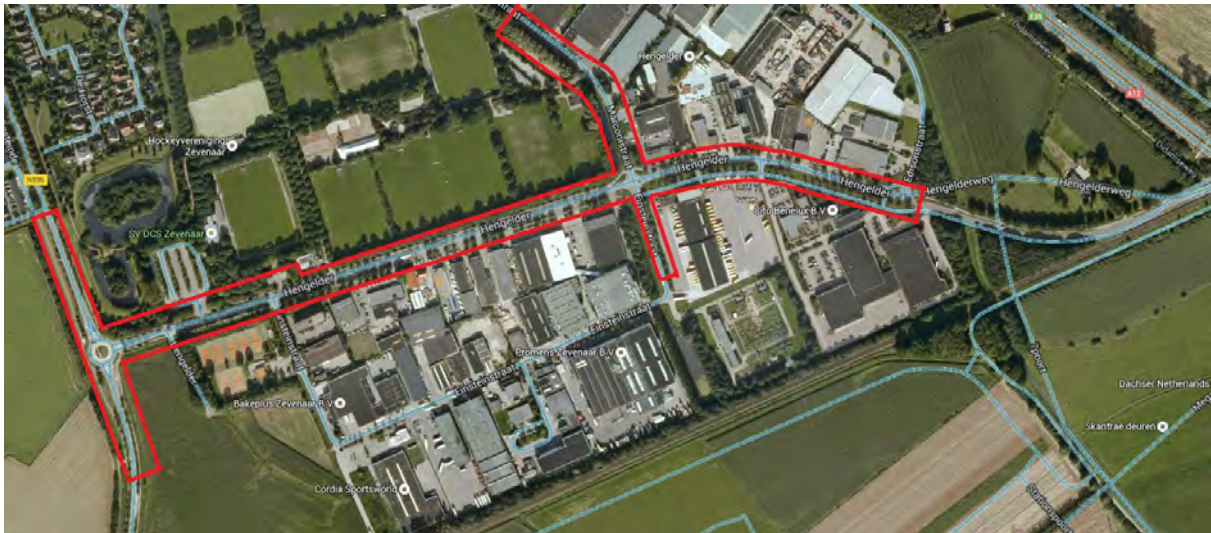
**Foto 1.** Luchtfoto verbindingsweg Hengelder. De onderzochte bomen bevinden zich binnen het rode kader.

De weg is gesitueerd over een bedrijventerrein en langs sportvelden. Aan weerszijden van de hoofdrijbaan ligt, gescheiden door een tussenberm, een fietspad. Een deel van de bomen die tot het onderzoek behoren, bevinden zich in deze tussenberm. Andere bomen die onderzocht zijn staan langs de N336, zijwegen van Hengelder en een park dat naast de parkeerplaats van het sportpark is gelegen.

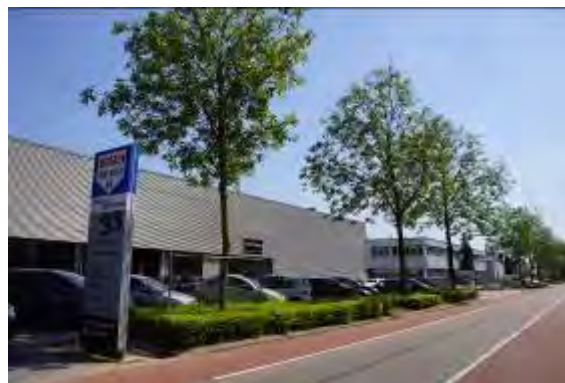
**Foto 3.** Essen langs de Marconistraat met een verminderende conditie

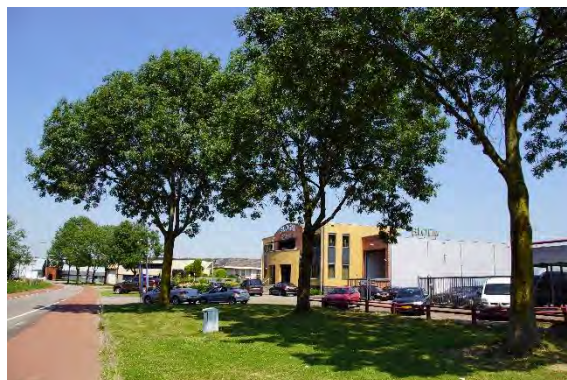
**Foto 4.** Essen op kruising Marconistraat en Hengelder met goede standplaats en conditie

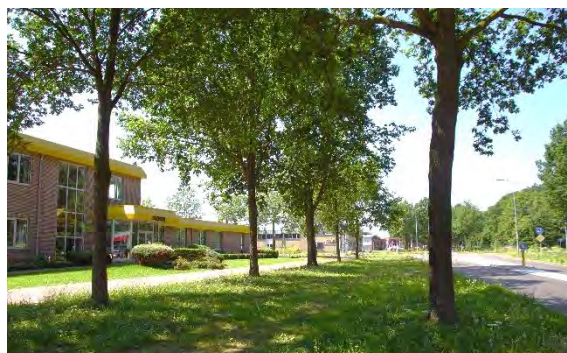
**Foto 5.** Groeiplaats van eiken langs de Hengelder

De eiken staan in de tussenberm die de rijbaan en het van elkaar scheid. Deze eiken hebben over het algemeen een ruime groeiplaats. Toch zijn er ook veel eiken met een minder ruime groeiplaats. Dit is echter niet terug te zien in een verschil van conditie.

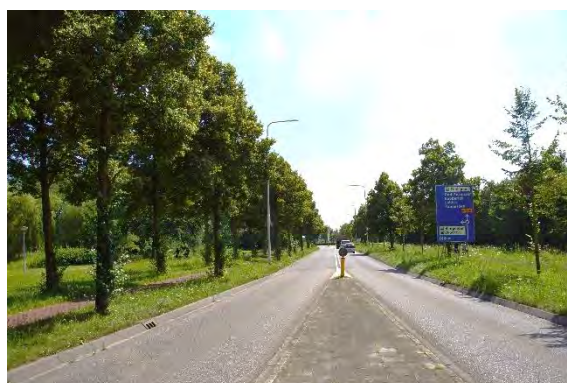
**Foto 6.** N336 met aan weerszijden Winterlindes

De lindes langs de N336 hebben over het algemeen een ruime groeiplaats welke begroeit is met gras. Enkel de bomen die tussen de rijbaan en het fietspad staan hebben minder ruimte. De goede conditie van de bomen heeft een duidelijke samenhang met de ruime groeiplaats.

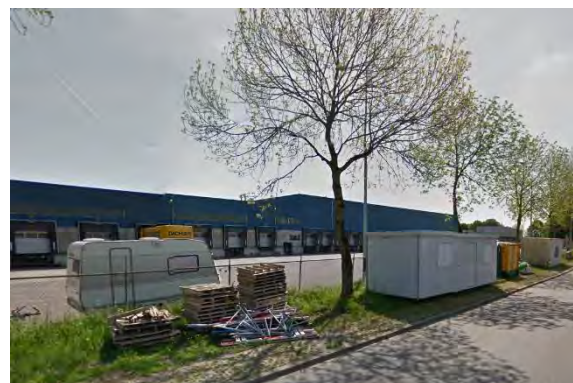
**Foto 7.** Materieel gestald tussen de bomen langs de Einsteinstraat bij werkzaamheden in het recente verleden (bron: google streetview)

Bij de aan- en afvoer van bouwmaterialen en het ontgraven van een cunet kan schade ontstaan aan de stam en/of stamvoet. Dit geldt tevens voor de eventuele opslag van bouwmaterialen binnen de kroonprojectie, bijvoorbeeld in de berm tussen de bomen.

Het risico op schade aan de stam, stamvoet en oppervlakkige wortels is daarbij aanwezig. De wonden die hierbij ontstaan kunnen op den duur gaan inrotten en geïnfecteerd raken door houtparasitaire schimmels. Dit verkort de toekomstverwachting van de bomen aanzienlijk.

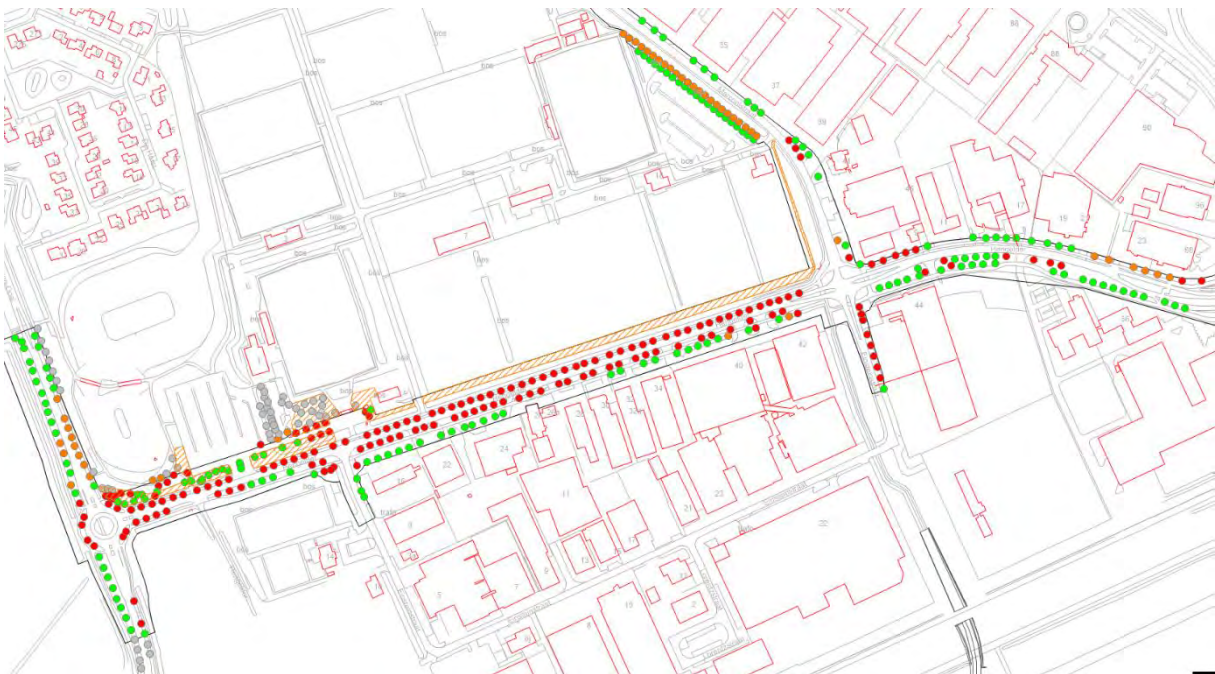
**Kaart 1.** Totaaloverzicht van het project gebied Hengelder met huidige situatie (grijze lijnen) als referentielaag.

- niet te handhaven bomen in verband met overlappende infrastructuur (rode boompunten);
- wel te handhaven bomen met voldoende minimale graafafstand (groene boompunten);
- wel te handhaven, mits een (kleine) aanpassing van de plannen wordt gedaan om de minimale graafafstand te waarborgen. (oranje boompunten).
- bomen buiten de projectgrenzen die geen hinder zullen ondervinden van de werkzaamheden binnen de projectgrenzen. (grijze boompunten)
- Bosschages die deels te handhaven zijn. (oranje gearceerde vlakken)

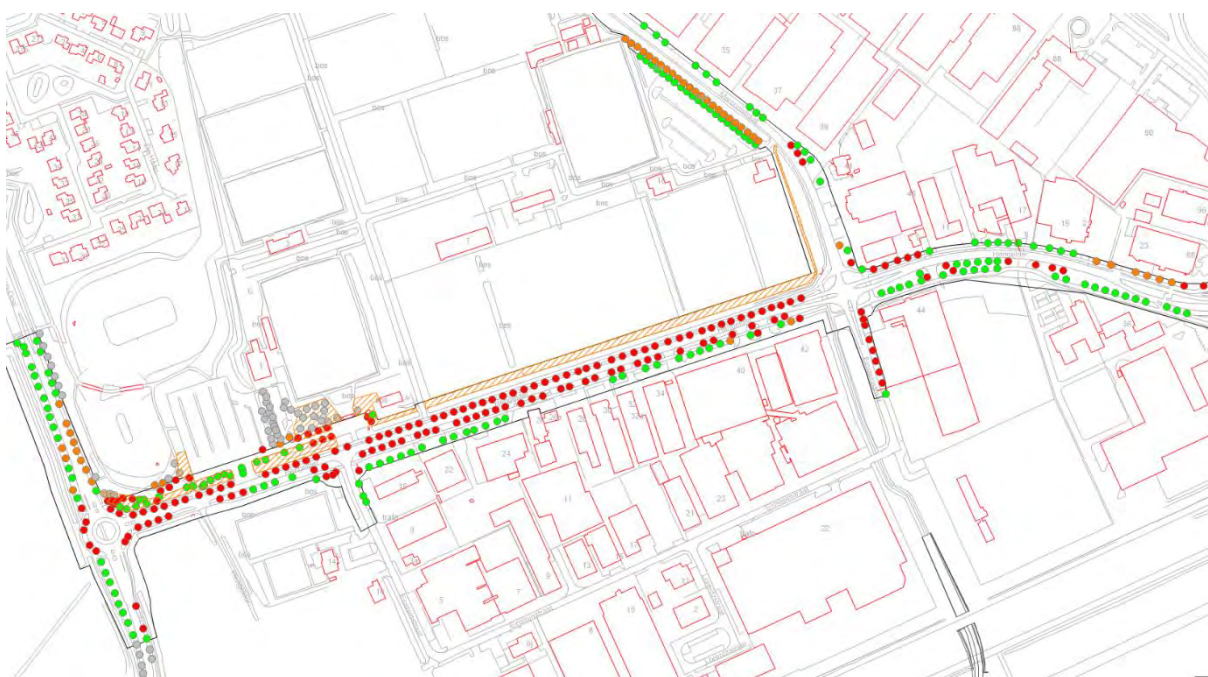
**Kaart 4.** Overzichtsk kaart met alle bomen binnen het project

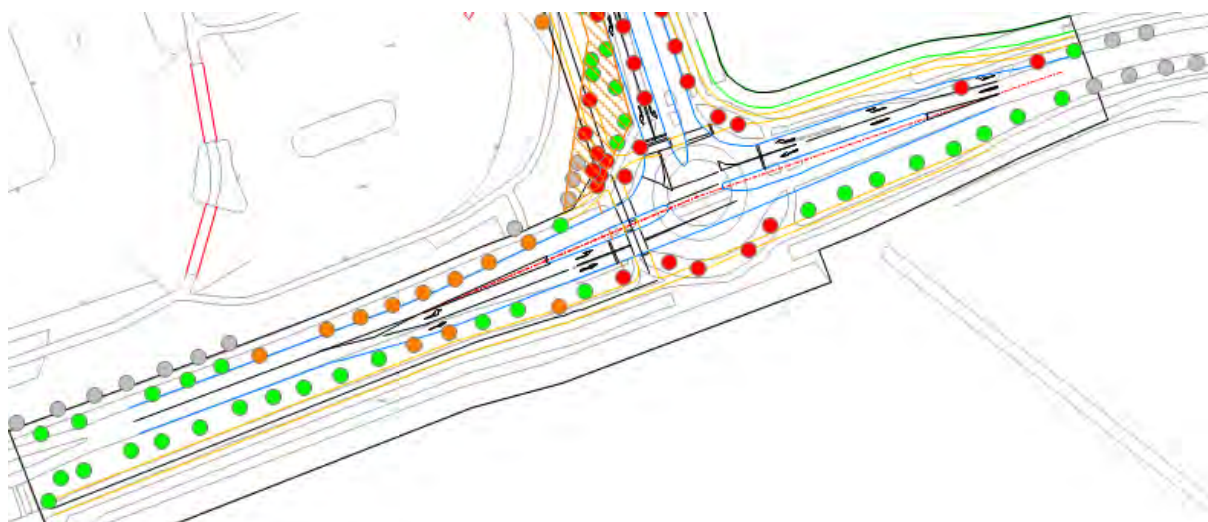
**Kaart 5.** Bomen langs de N336 en de rotonde. (let op, kaart is kwartslag naar links gedraaid)

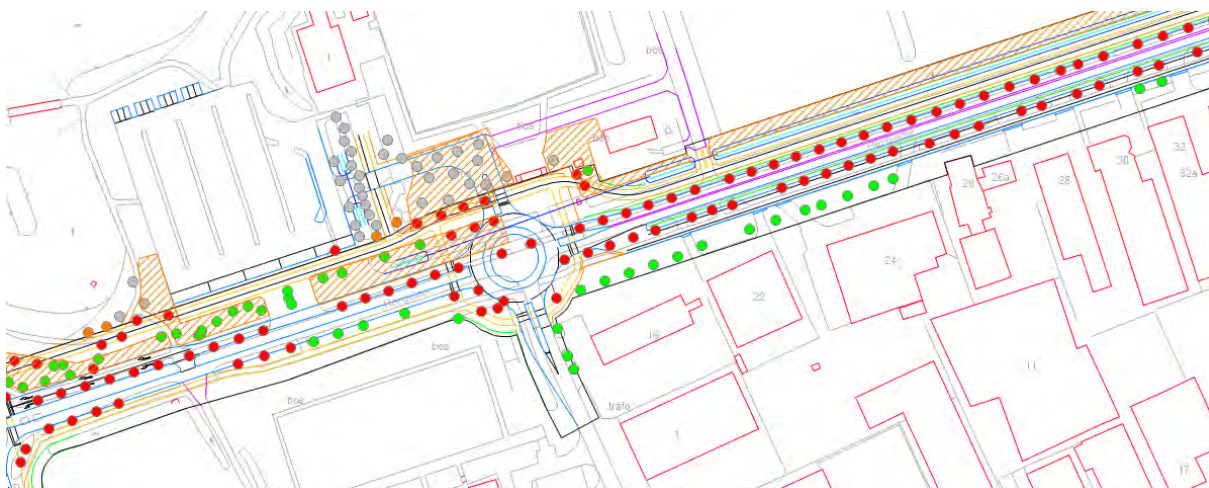
**Kaart 6.** Bomen langs de Hengelder en rondom de parkeerplaats van de sportvelden.

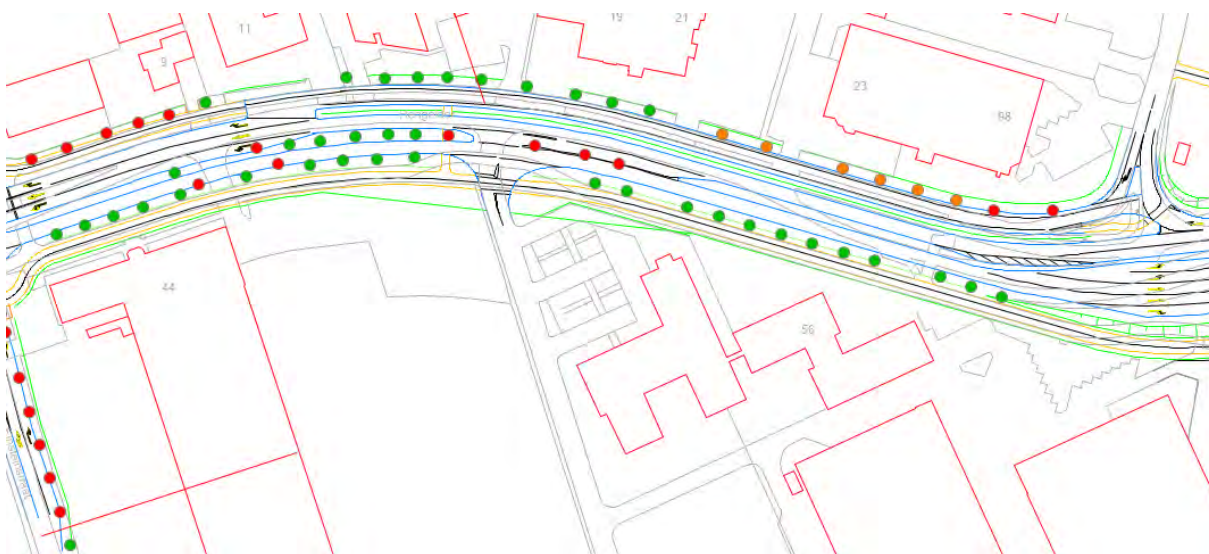
**Kaart 9.** Bomen vanaf de kruising van de Hengelder en de Einsteinstraat, in de richting van de Hengelderweg.

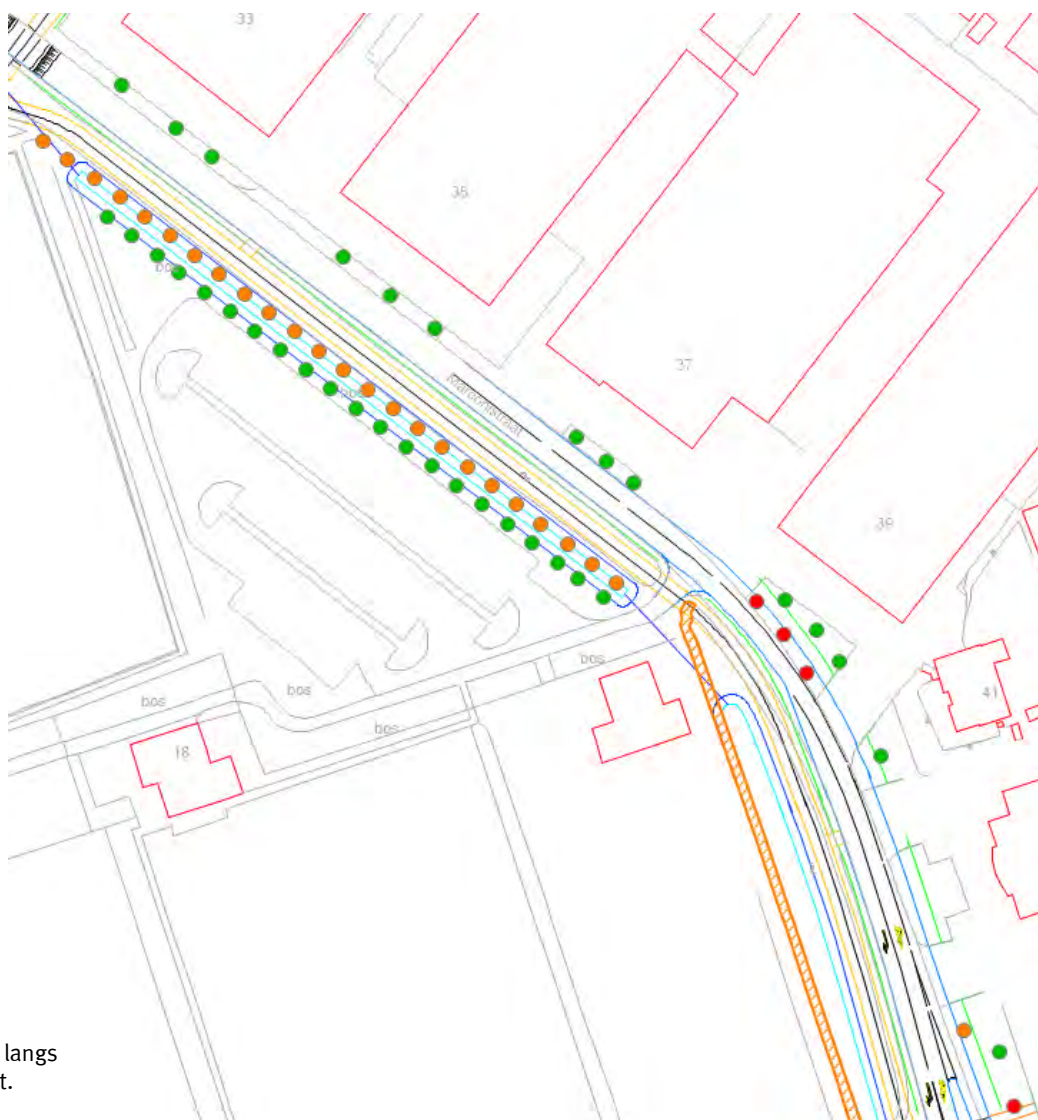
**Kaart 8.** Bomen langs de Marconistraat.

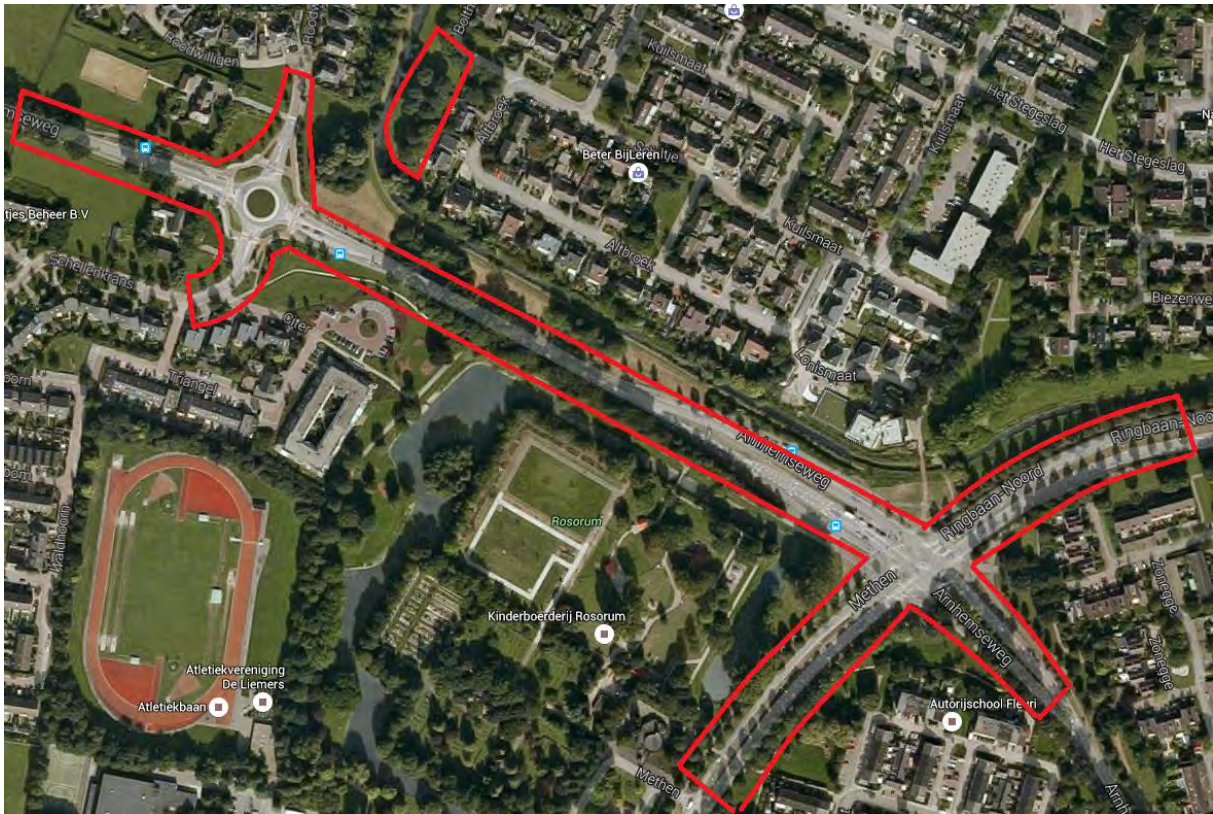
**Foto 1.** Luchtfoto N810 in Zevenaar. De onderzochte bomen bevinden zich binnen het rode kader tot net daarbuiten.

Op foto 1 zijn de projectgrenzen weergegeven waarop deze BEA zich richt. Op het linkerdeel van de foto is een rotonde te zien die de N810 kruist met de Schellenkrans en de Roodwilligen. De kruising rechtsonder op foto 1 kruist de N810 met Ringbaan-Noord en de Methen. Aan weerszijden van de N810 zijn woonwijken gelegen. Ook is er aan de zuidkant van de N810 een kinderboerderij gevestigd. Links gelegen van foto 1 bevinden zich weilanden.

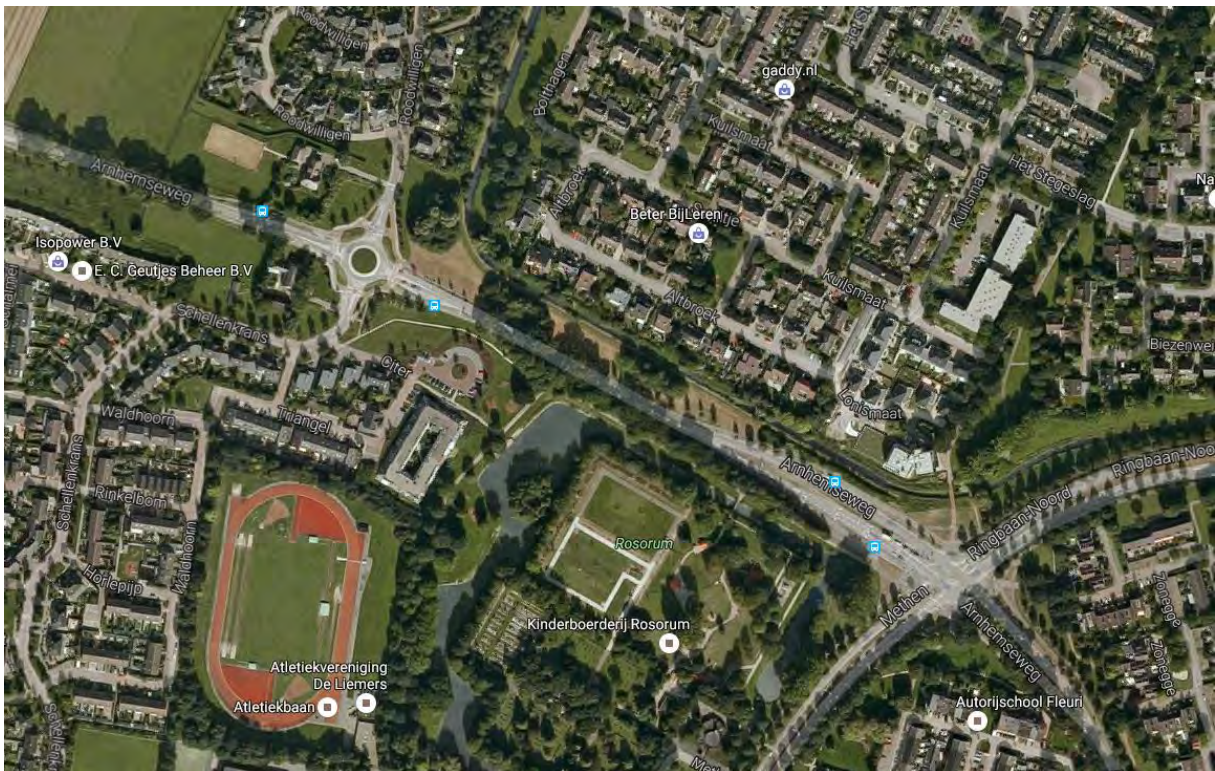
**Foto 2:** Overzichtsfoto van het deel van de N810 waar het project zich op richt. (bron: Google earth)

In bijlage A zijn de tekeningen van de nieuwe situatie toegevoegd. Hierin is te zien dat de N810 verbreed zal worden tot twee keer een dubbele rijstrook. De rotonde (zie foto 1) wordt omgevormd tot een kruising met verkeerslichten. Het fietspad dat in de huidige situatie aan beide kanten van de rijstrook ligt, zal in de nieuwe situatie aan de zuid kant liggen en bestaan uit een dubbele fietsstrook. Ook zal er een fietspad komen die vanaf de nieuw aan te leggen kruising, over de sloot de woonwijk in gaat in de richting van de straat Bolthagen.

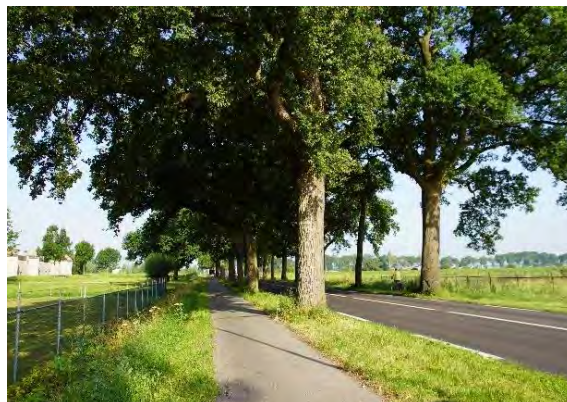
**Foto 3.** Eiken langs N810 in tussen berm van rijbaan en fietspad.

Langs de N810 staan eiken in de tussenberm die de rijbaan en het fietspad van elkaar scheidt. Deze eiken hebben over het algemeen een kleine groeiplaats. Daarnaast staan de bomen zo dicht langs de weg dat veel van deze bomen aanrijdschade hebben.

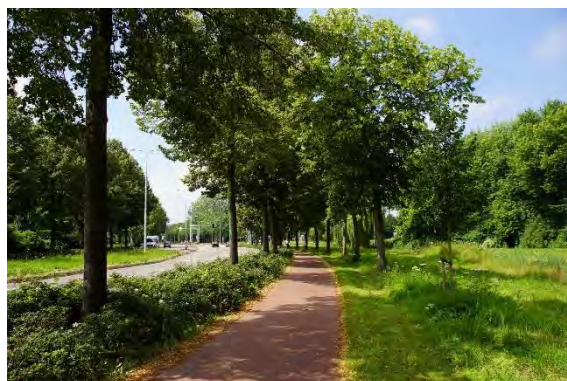
**Foto 4.** Lindes langs de Ringbaan-Noord aan weerszijden van het fietspad.

De lindes langs de Ringbaan-Noord hebben over het algemeen een ruime groeiplaats. De bomen staan deels in een tussenberm van de rijbaan en het fietspad en deels in de berm naast het fietspad. Aan de overkant van de rijbaan staan ook lindes in de tussenberm van het fietspad en de rijbaan. De bomen hebben voldoende ruimte en hebben dankzij de onderbegroeiing geen aanrijdschades.

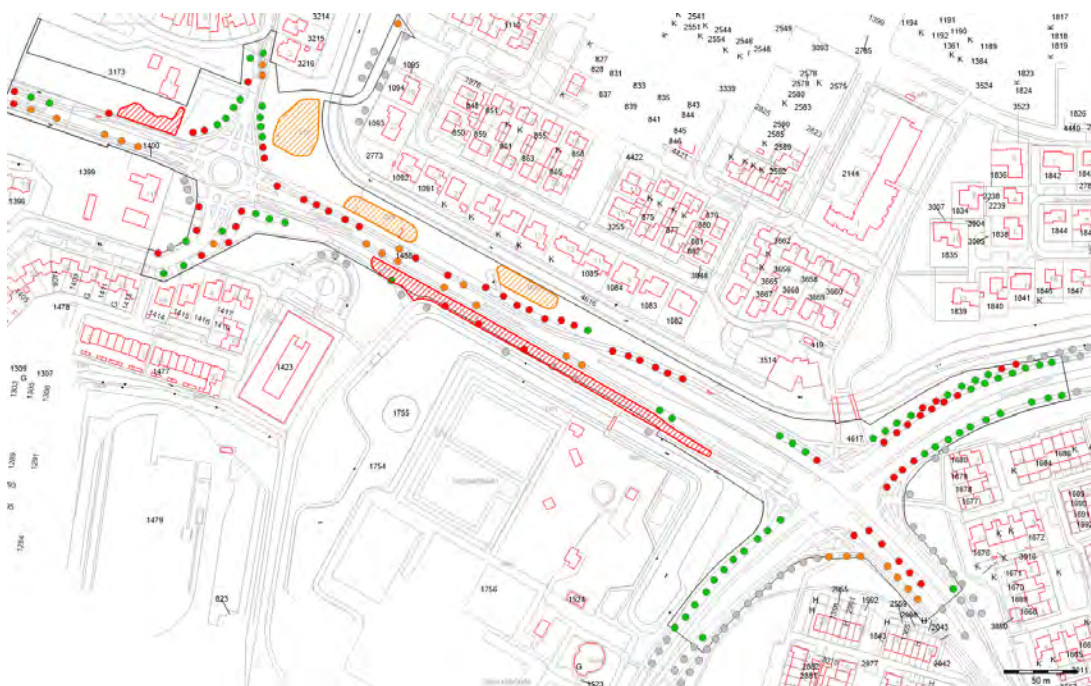
**Kaart 1.** Totaaloverzicht van het project gebied Hengelder met huidige situatie (grijze lijnen) als onderlaag.

- niet te handhaven bomen in verband met overlappende infrastructuur (rode boompunten);
- wel te handhaven bomen met voldoende minimale graafafstand (groene boompunten);
- wel te handhaven, mits een (kleine) aanpassing van de plannen wordt gedaan om de minimale graafafstand te waarborgen. (oranje boompunten).
- bomen buiten de projectgrenzen die geen hinder zullen ondervinden van de werkzaamheden binnen de projectgrenzen. (grijze boompunten)
- Bosschages die niet of slechts deels te handhaven zijn. (oranje en rood gearceerde vlakken)

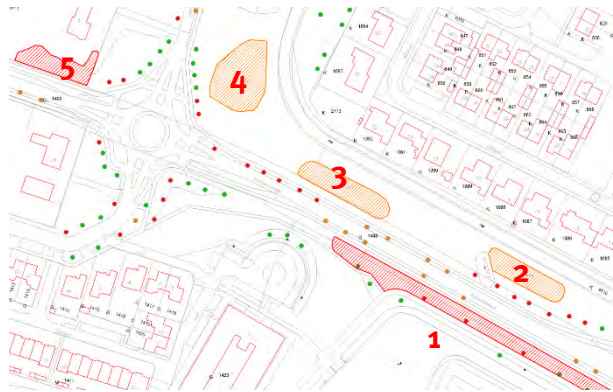
**Kaart 2.** Overzichtskaartje met bosschages

Bosschage 2 dient één meter te worden ingekort zodat er een vrije werkruimte van 1,5 meter ontstaat vanaf het werkgebied zoals deze is volgens de plantekening. Mogelijk is dit met grondig snoeien op te lossen.

Bosschage 3 dient over de hele lengte 7 meter te worden ingekort zodat er een werkruimte van 1,5 meter ontstaat vanaf het werkgebied, zoals weergegeven op de ontwerptekening. Aan de linkerkant van de bosschage (zie kaart 2) dient een bredere strook weg te worden gehaald in verband met de nieuwe invoegstroken.

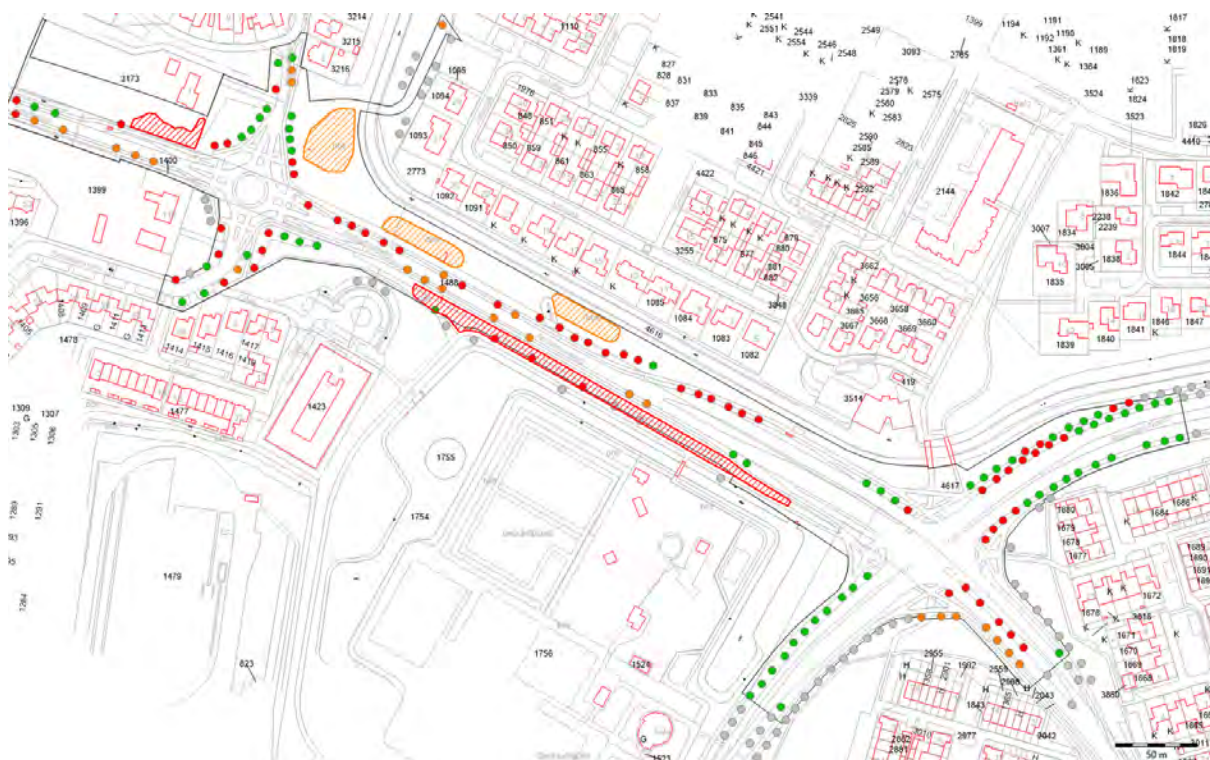
**Kaart 5.** Overzichtskaart met alle bomen binnen het project

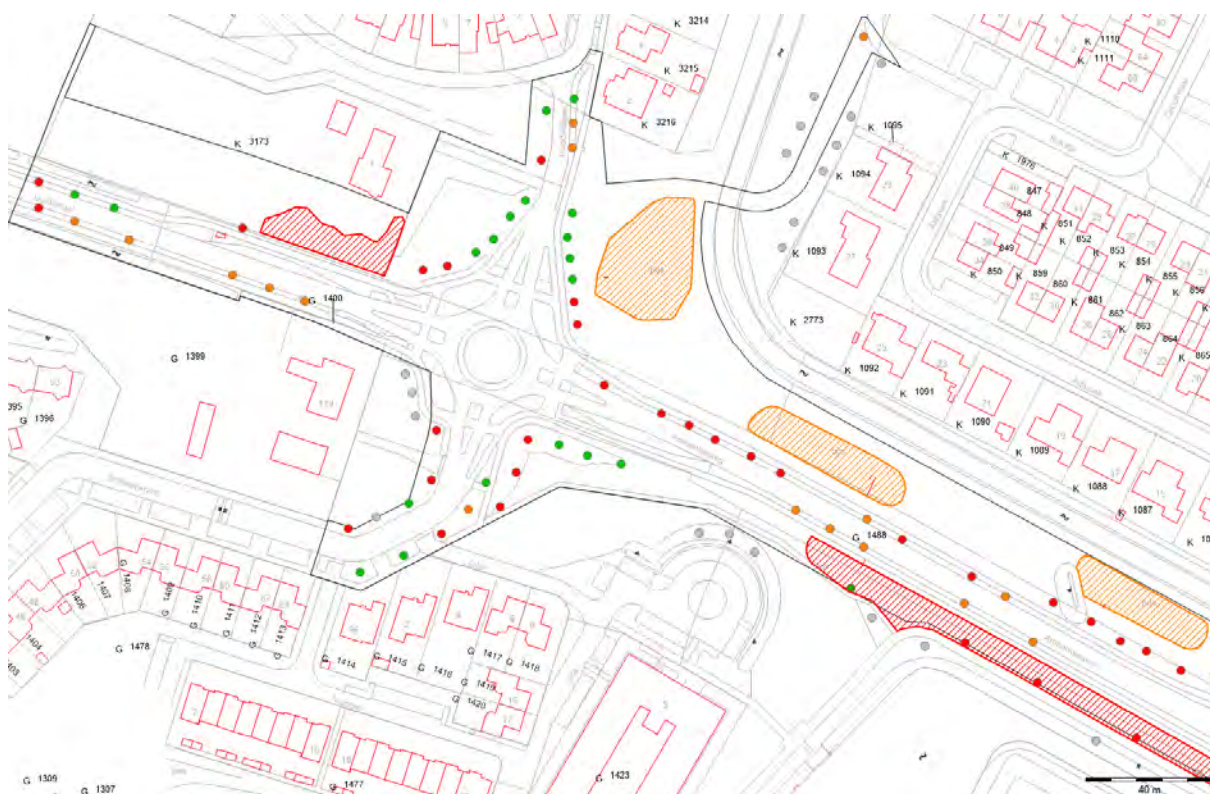
**Kaart 7.** Bomen en bosschages langs de N810 en rondom de rotonde
