**Quick Scan  
Conventionele Explosieven**

**Windpark Bijvanck  
Nabij de Ganzepoelweg te Angerlo**

**207282-10/ R01**

**10 maart 2017**

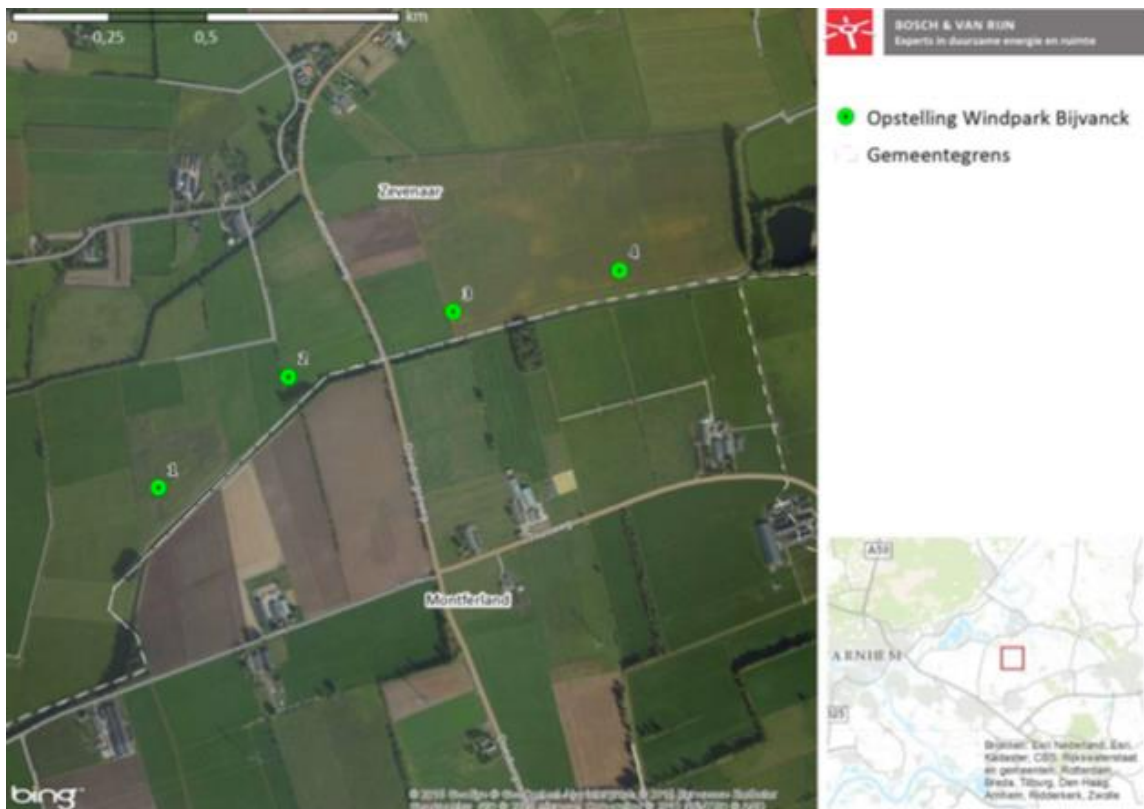
Afbeelding 1: Situatie windpark (4 groene punten zijn de windturbines), bron Raedthuys Windenergie B.V.

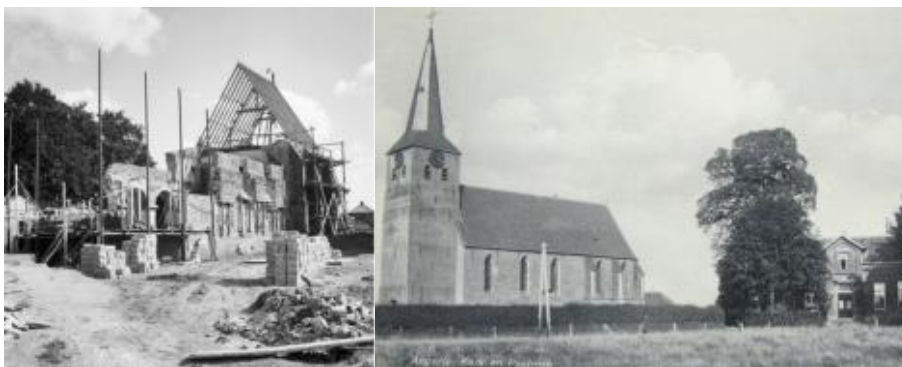
Er zijn twee foto's weergegeven waarbij de schade en de herstelwerkzaamheden daarvan duidelijk worden.

Afbeelding 2 en 3: De Sint Gallus na het vernietigen van de toren in april 1945.

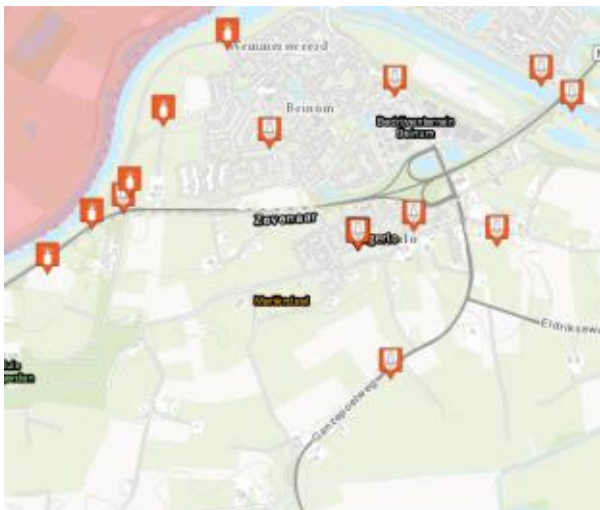
Bij de EOD zijn gegevens opgevraagd ten aanzien van ruimrapporten aan de Ganzepoelweg te Angerlo. Er is een melding bekend uit 2008 (nummer 2008.1039) nabij het Mientveld. Dit zal zijn ter hoogte van Ganzepoelweg nr. 12.

Afbeelding 4: Uitsnede van de Bommenkaart rond de Ganzepoelweg; Bron BeoBom (site bezocht op 9 maart 2017)
