## Verkennd bodemonderzoek Burgemeester Termeerstraat 14 te Mierlo

Project 2019-0023-014

Burgemeester Termeerstraat 14 te Mierlo

13 januari 2020

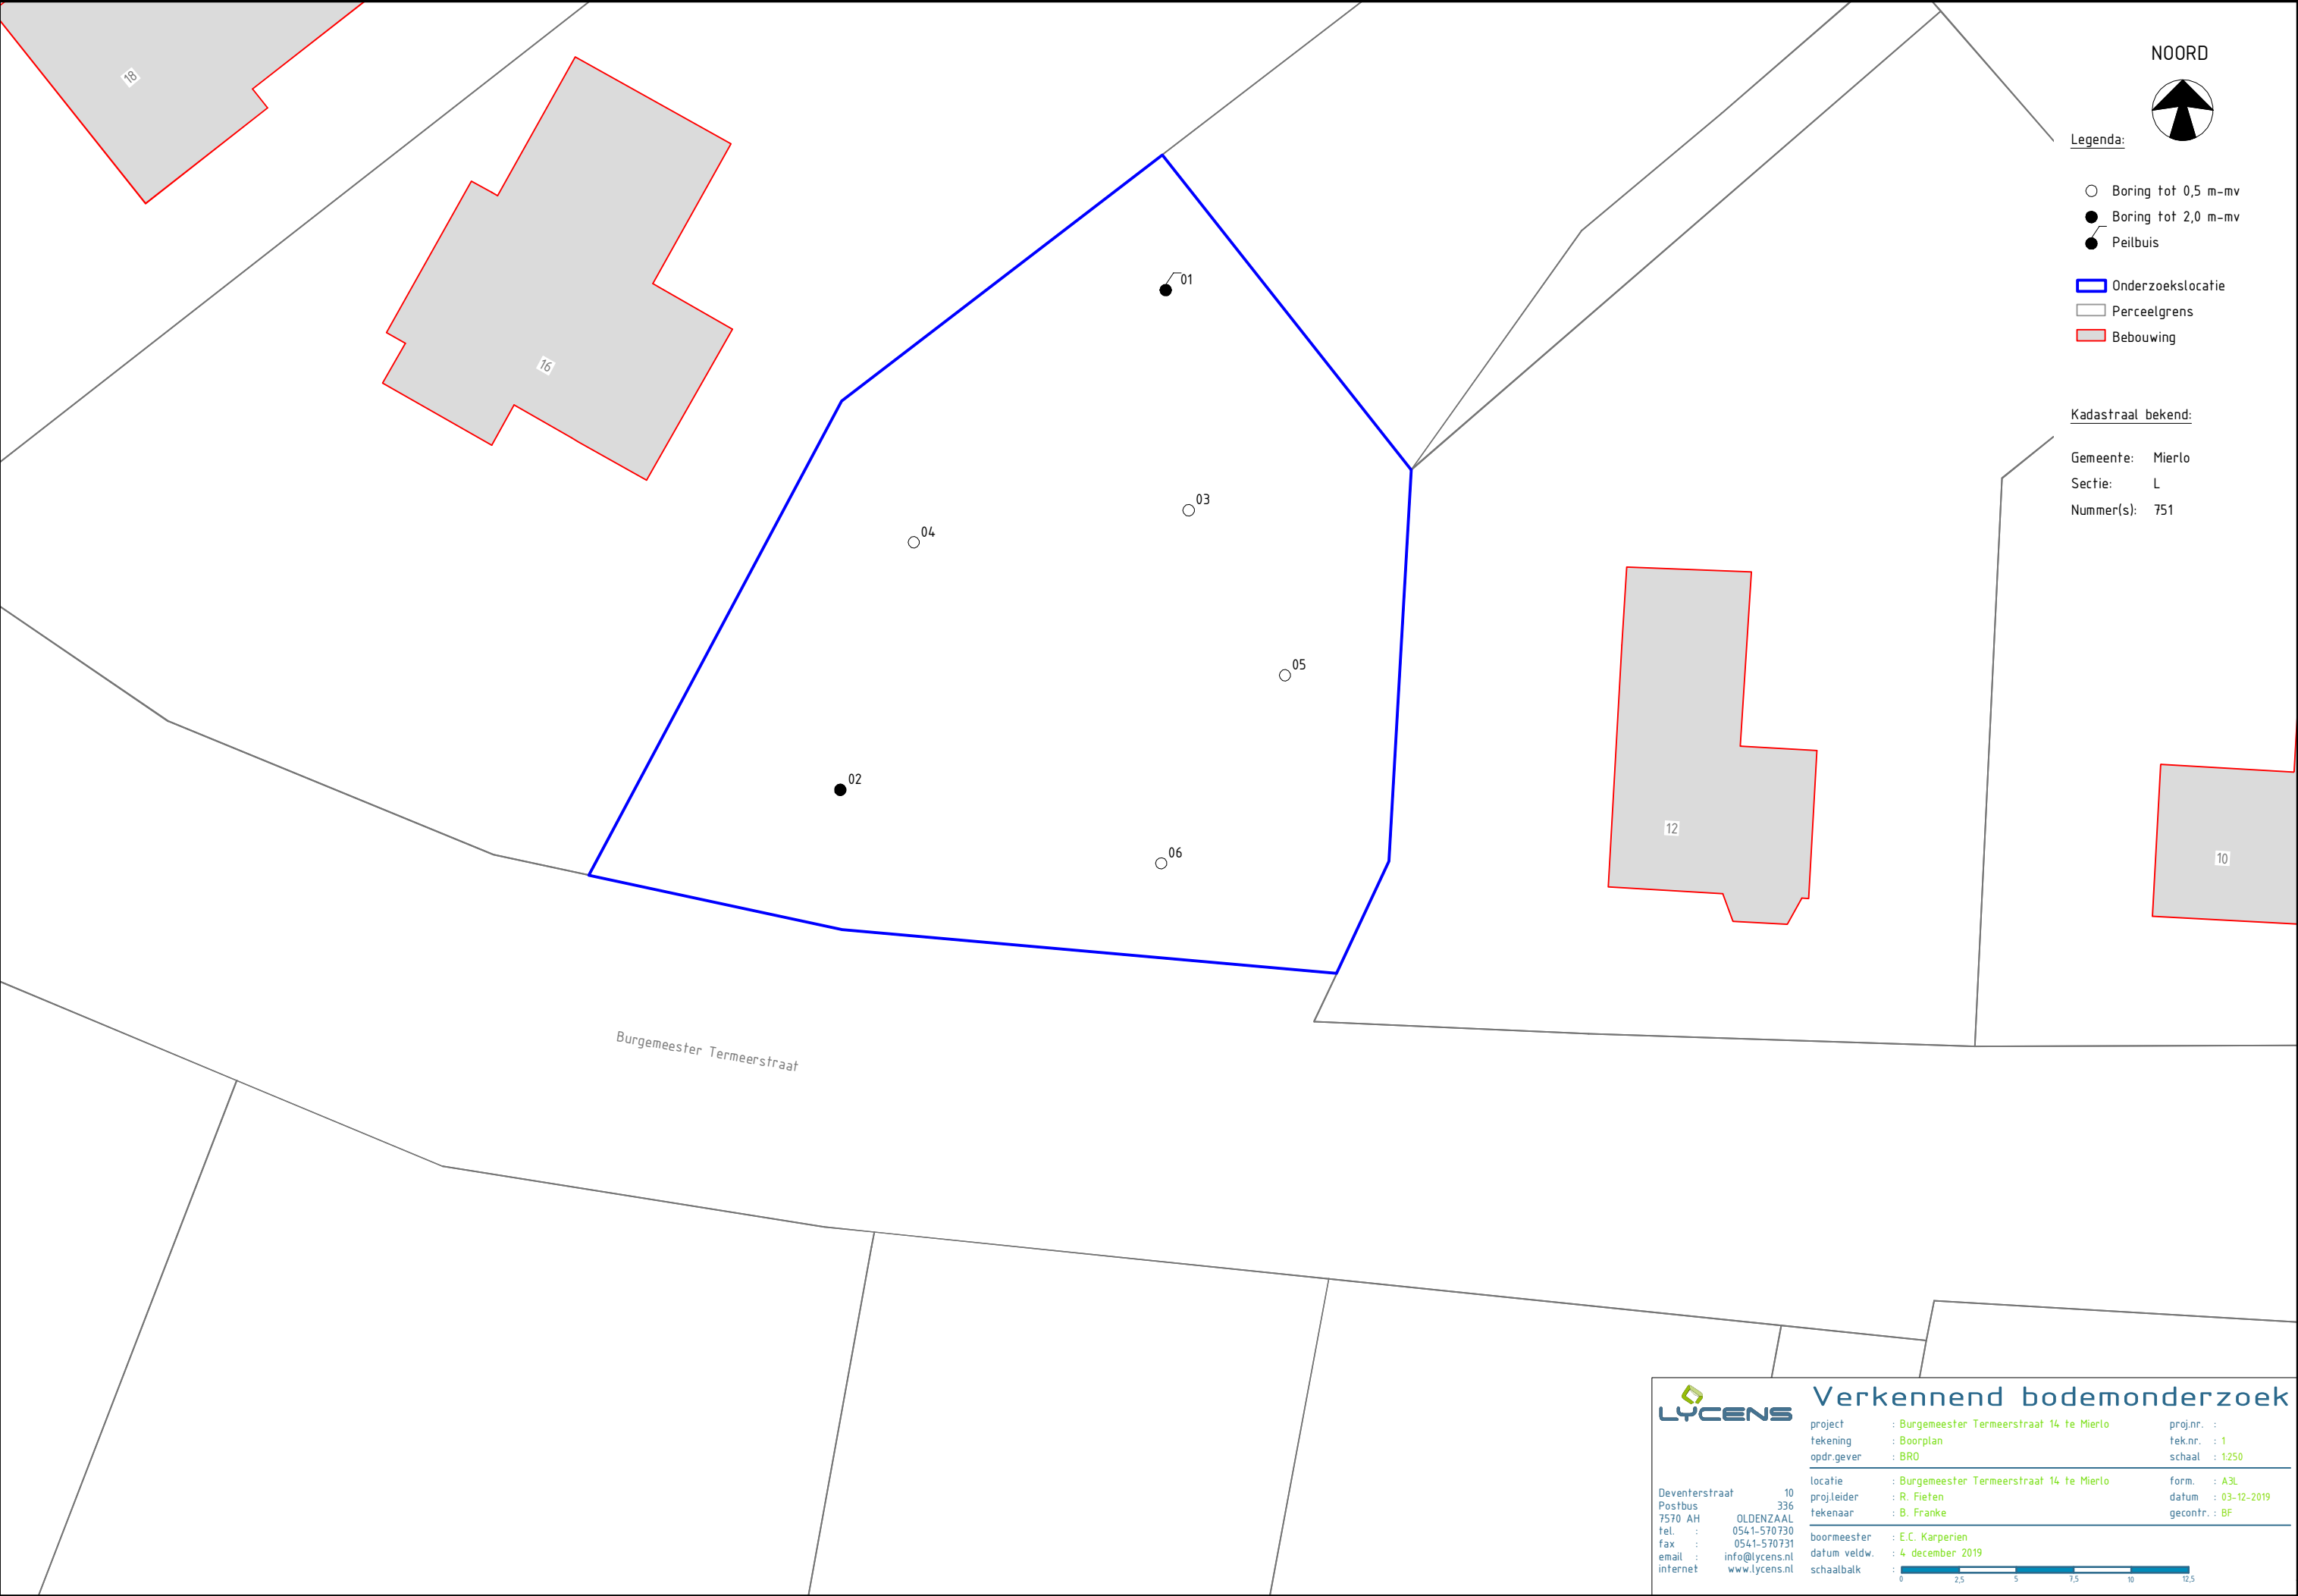
BIJLAGE 2  
SITUATIETEKENING

In totaal zijn zes boringen verricht. Hiervan zijn vier boringen verricht tot circa 0,5 m-mv, één boring tot circa 2,0 m-mv en één boring tot circa 2,70 m-mv welke is afgewerkt met een peilbuis. Het filter van de peilbuis staat op een diepte van circa 1,7 tot 2,7 m-mv. De peilbuis is na plaatsing op 4 december 2019 en voor bemonstering conform NEN5744:2011 op 11 december 2019 door de heer E.C. Karperien doorgepompt. De posities van de onderzoekspunten zijn op de tekening in bijlage 2 weergegeven.

| tekening | : Boorplan | tek.nr. | : 1 |

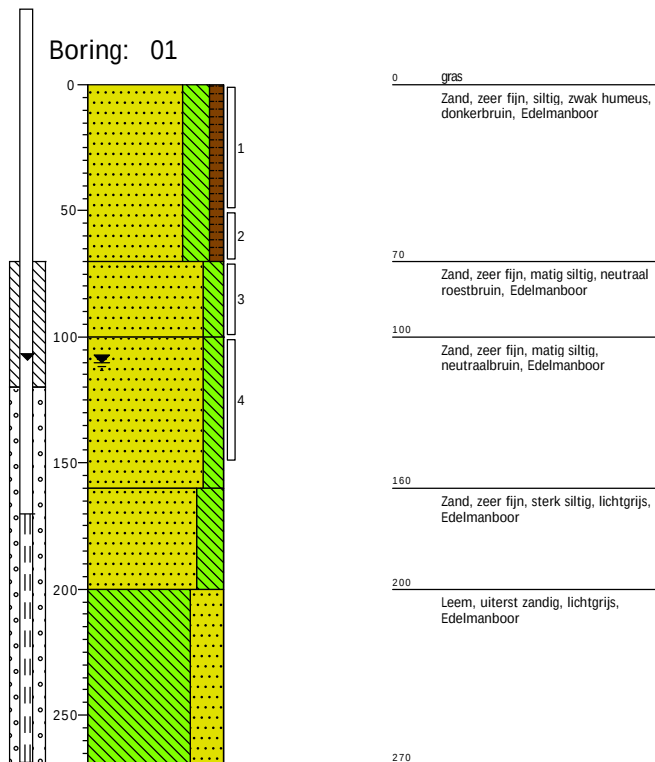
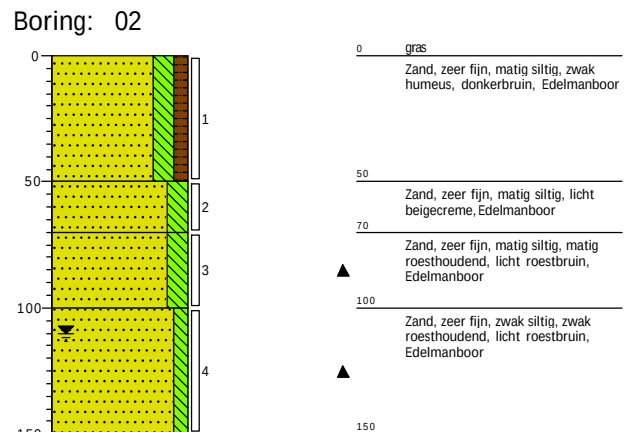
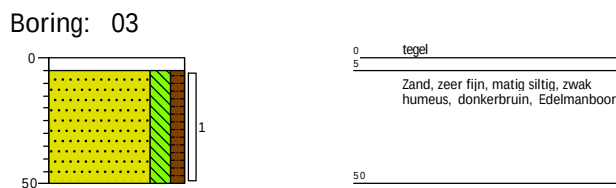
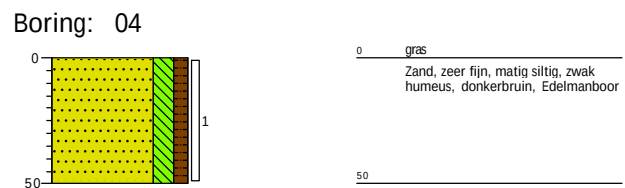
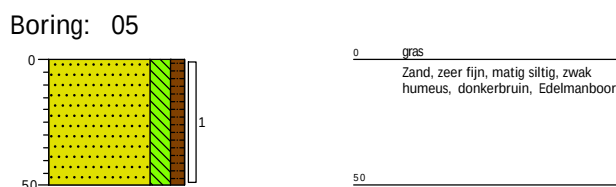
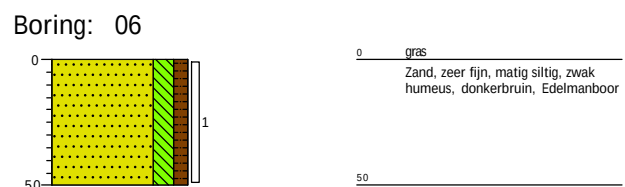
## BIJLAGE 3 BOORPROFIELEN

Het vrijkomende materiaal is zintuiglijk beoordeeld op samenstelling, geur, kleur en overige bijzonderheden die kunnen duiden op een mogelijke bodemverontreiniging. De resultaten zijn samengevat beschreven in paragraaf 3.4. De uitgetekende bodemprofielen zijn opgenomen in bijlage 3.

Uit de bodemprofielen blijkt dat de bodem ter plaatse van de onderzoekslocatie bestaat uit zeer fijn zand in de boven- en ondergrond. In de diepere bodemlagen wordt leem aangetroffen. Aan het vrijkomende materiaal zijn tijdens het uitvoeren van de veldwerkzaamheden zintuiglijk geen waarnemingen gedaan die duiden op een mogelijke bodemverontreiniging. Er zijn tevens geen waarnemingen gedaan welke duiden op een mogelijk verontreiniging met asbest in de bodem.

Tijdens het uitvoeren van het veldwerk is een gemiddelde grondwaterstand waargenomen van circa 1,1 m -mv. De grondwaterstand kan afhankelijk van seizoen en positie op de locatie variëren.
