Verkendend bodemonderzoek (NEN 5740)

Parallelweg (tussen nr. 8 en 9) te Wapenveld

Projectnummer: 23194
Datum: 17 oktober 2023

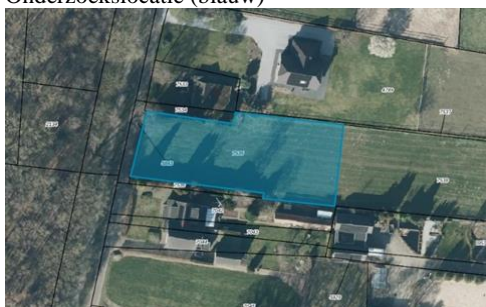
De onderzoekslocatie is gelegen direct ten oosten van Parallelweg (tussen nr. 8 en 9) te Heerde.

Kadastraal: Gemeente Heerde, sectie C, nummer 7535
x-coördinaat = 201.179 en y-coördinaat = 492.750

Onderzoekslocatie (blauw)

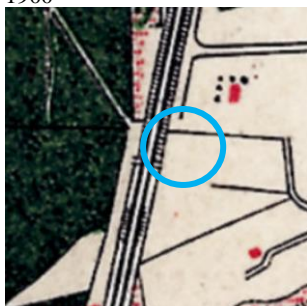
Op historisch kaartmateriaal uit 1900 is te zien dat de locatie is gelegen in een van oorsprong agrarisch gebied. Verspreid in de omgeving bevond zich destijds reeds enige bebouwing, waarschijnlijk betroffen dit boeren erven. In de loop der jaren is in het gebied sprake van een geleidelijke toename van de bebouwing.

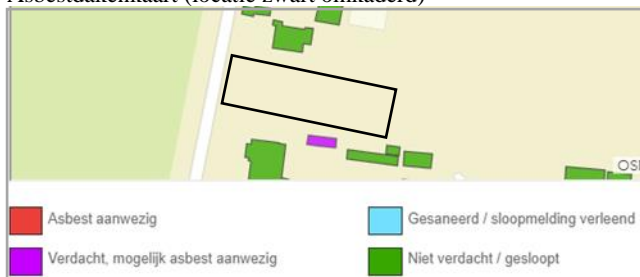
Op basis van de asbestdakenkaart van de Provincie Gelderland is er op de locatie en de nabije omgeving geen bebouwing aanwezig die is voorzien van asbestverdachte dakbedekking.

Asbestdakenkaart (locatie zwart omkaderd)

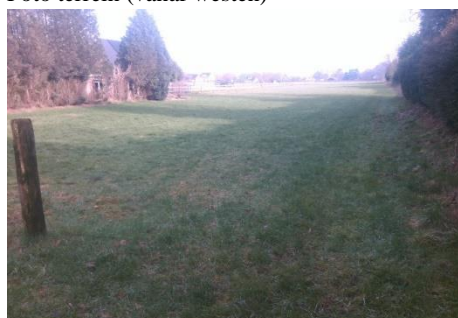
Foto terrein (vanaf westen)

Bij de terreinopname zijn geen bijzondere waarnemingen naar voren gekomen die duiden op bodemverontreiniging. Er is op het maaiveld geen asbestverdacht materiaal waargenomen.

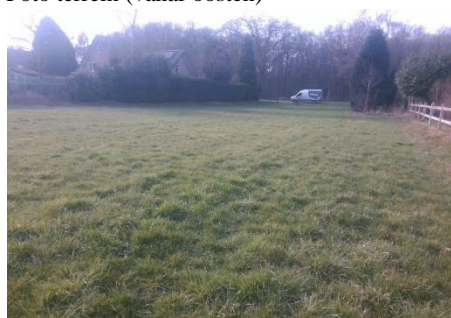
Foto terrein (vanaf oosten)

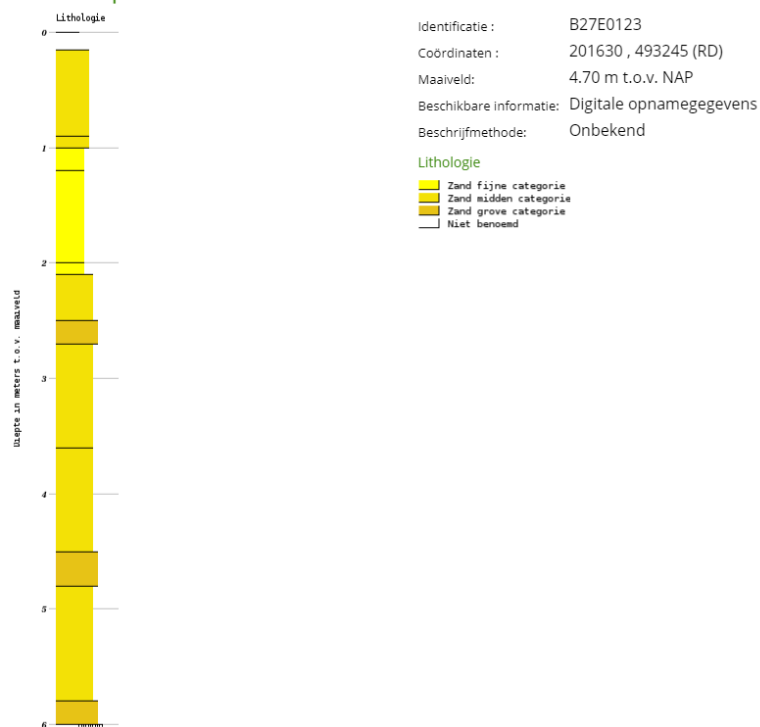
De geohydrologische lithologie op de onderzoekslocatie is volgens DINO loket als volgt:

Boormonsterprofiel

Het freatisch grondwater bevindt zich op 2,61 m-mv. Volgens de Grondwaterkaart van Nederland is de stromingsrichting globaal in noordoostelijke richting. De onderzoekslocatie bevindt zich niet in een grondwaterbeschermingsgebied.

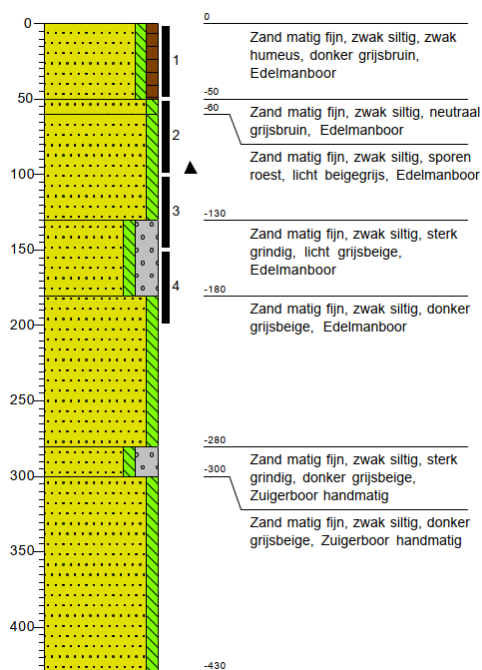
De boringen zijn verspreid over de locatie genomen. De bodemopbouw bestaat globaal uit:

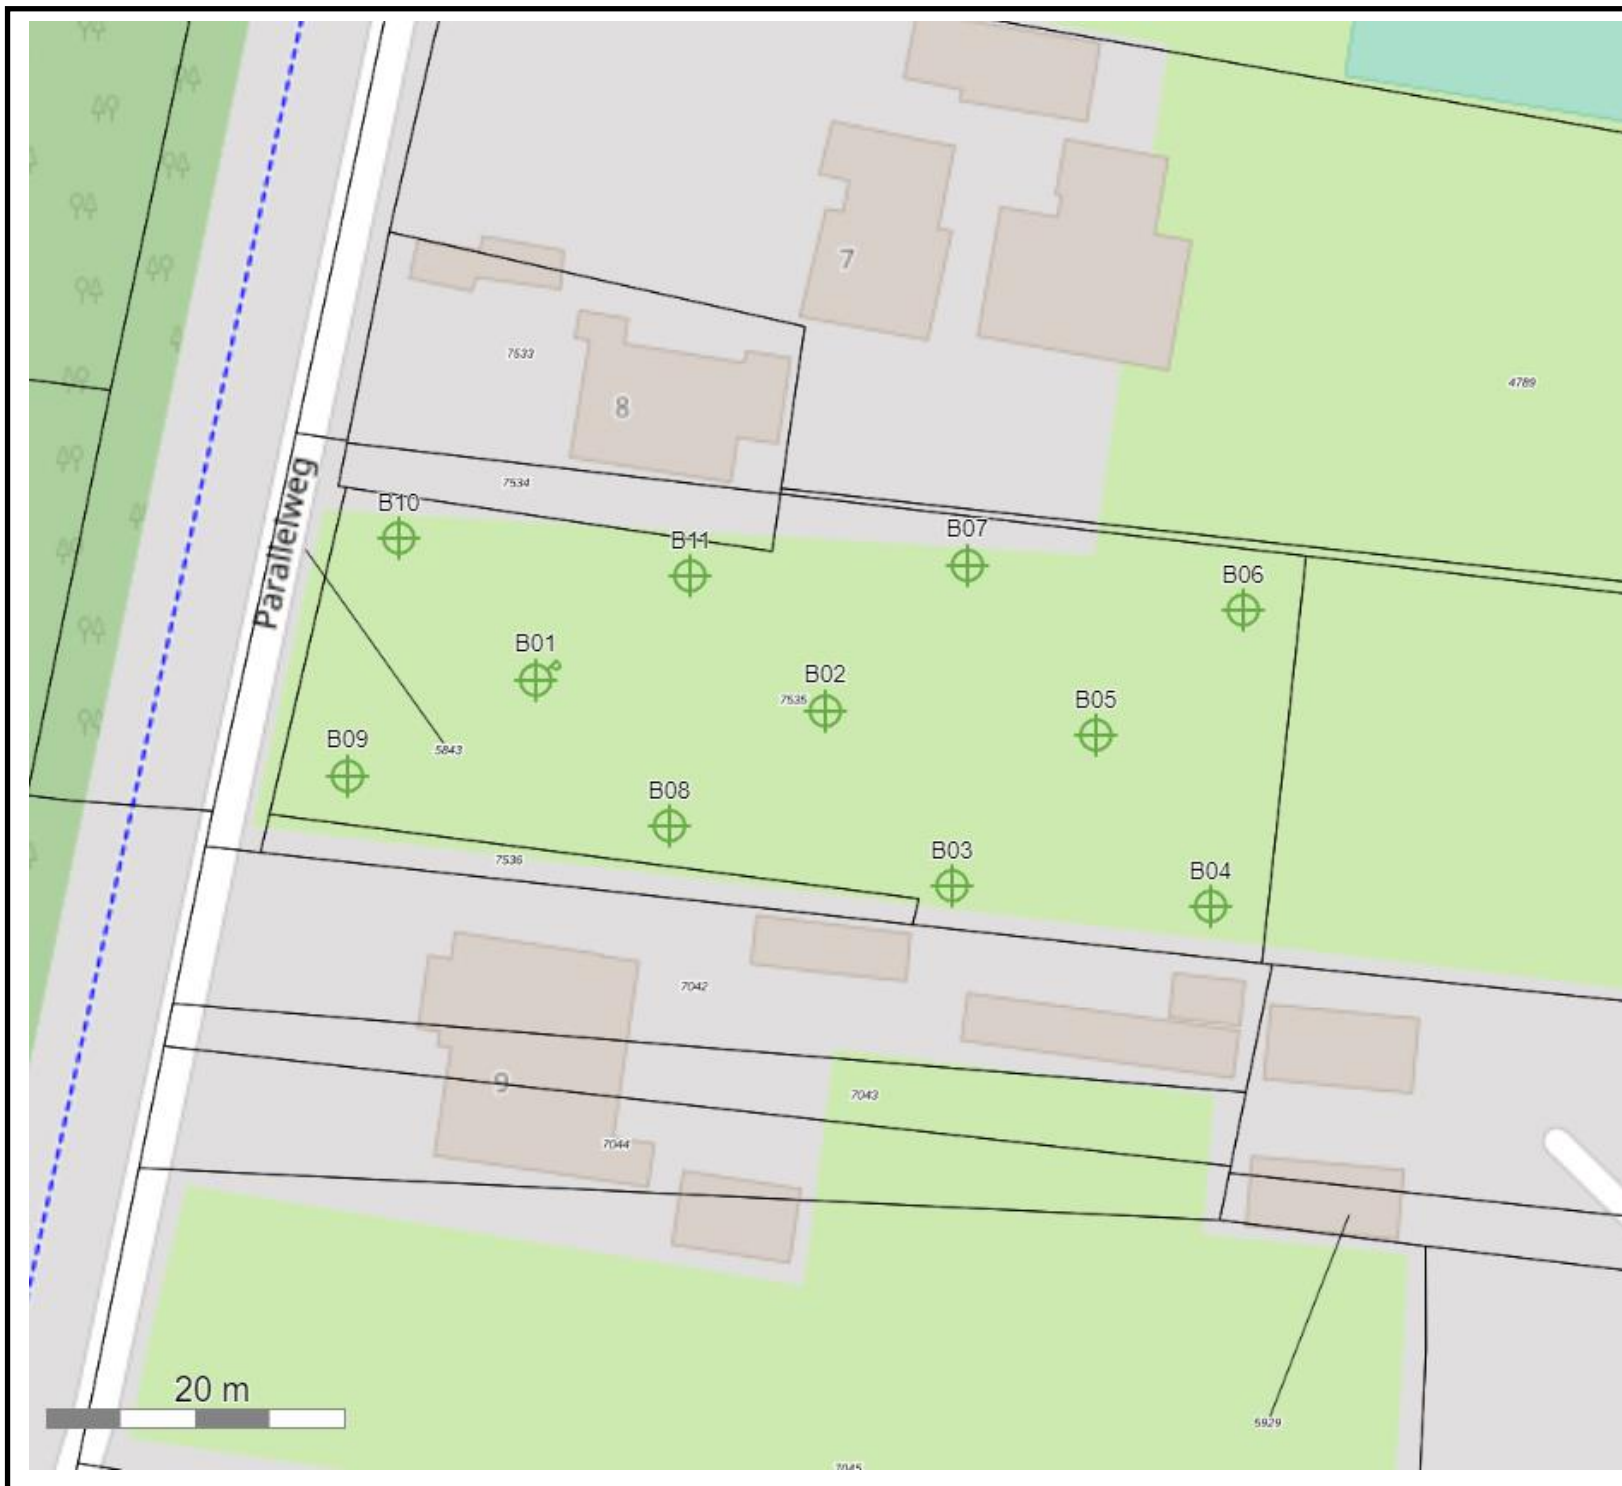
Bijlage 2: Situatietekening

Situering meetpunten
