## **Rapport**

**Verkennd bodemonderzoek (NEN 5740)**

**Verkennd bodemonderzoek asbest inspoelzones (NEN 5707)**

Oenerweg 38 Heerde

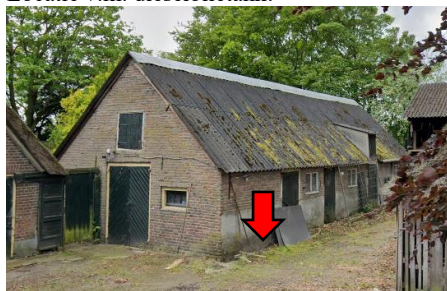
Locatie v.m. dieselolietank:

Op de locatie is een bovengrondse dieselolietank aanwezig geweest. Volgens de eigenaar van het perceel is de tank 20 á 30 jaar geleden verwijderd.

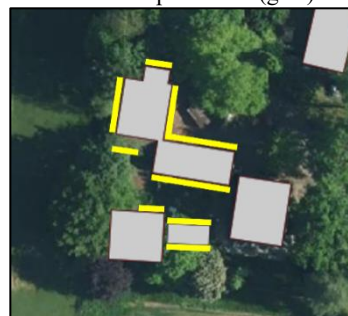
Onverharde inspoelzones (geel)

Uit de uitgevoerde terreinverkenning blijkt dat er geen dakgoten aanwezig zijn. Een deel van de inspoelzones is onverhard. Deze onverharde inspoelzones zijn verdacht op asbest(vezels).

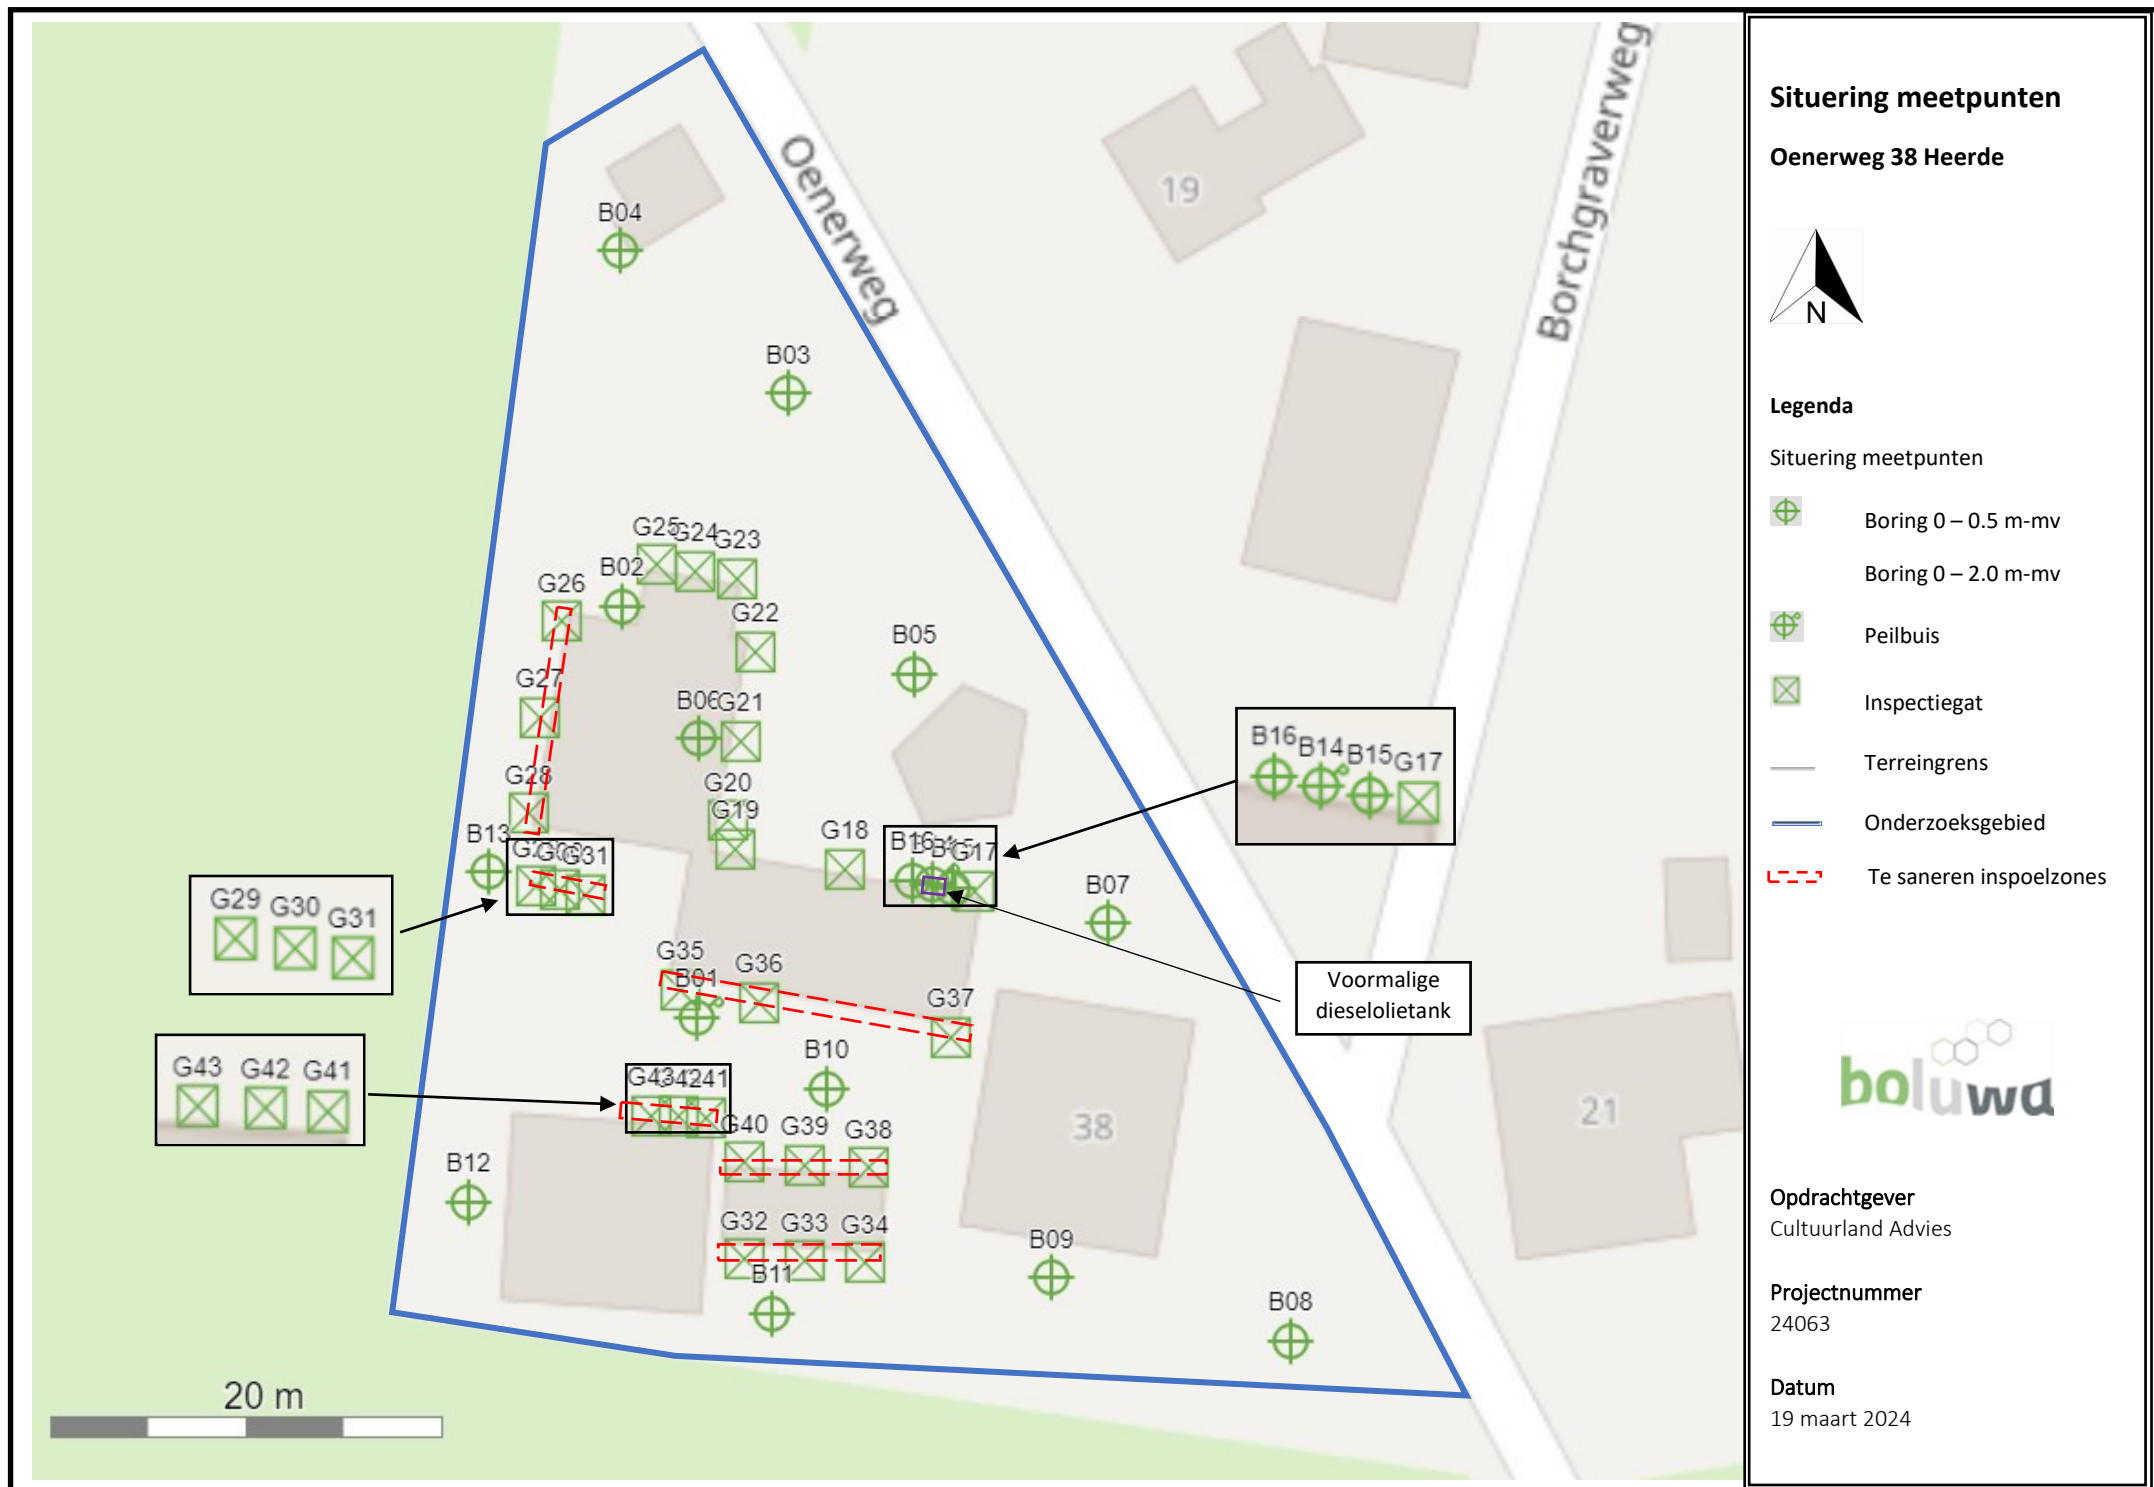
## **Bijlage 2: Situatietekening**

Het veldwerk is uitgevoerd op 19-03-2024 en 25-03-2024 door erkend monsternemer de heer A. de Graaf van Boluwa Eco Systems BV en bestond uit: [zie voor de situatie van de boringen bijlage 2]
