Rapport
Verkendend bodemonderzoek NEN 5740
De Stege 10 Veessen

Projectnummer: 20143

Datum: 29 juni 2020

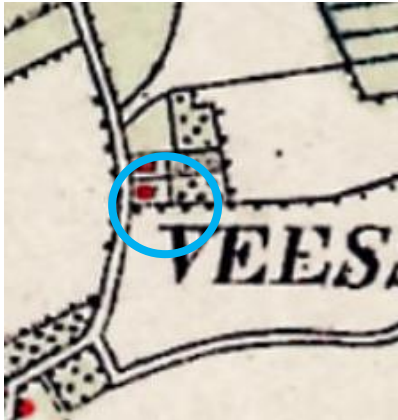
1900

Op historisch kaartmateriaal is De Stege in 1850 reeds waarneembaar. Voor zover zichtbaar is er op de locatie De Stege 10 dan al sprake van bebouwing.

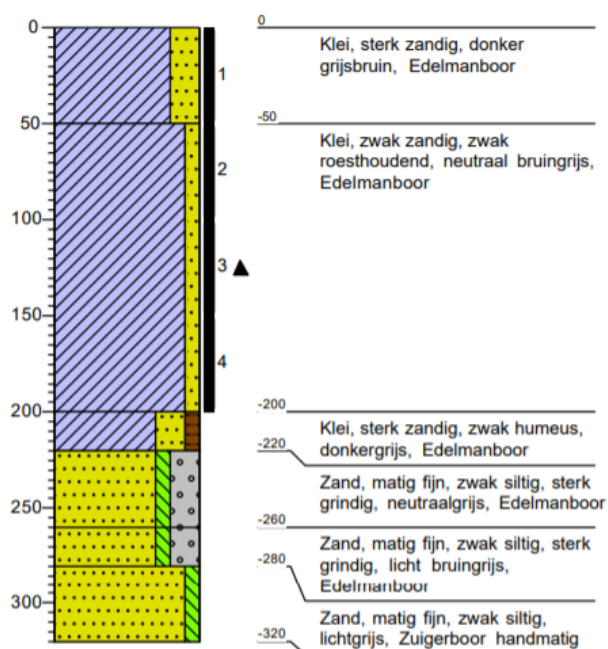
De boringen zijn verspreid over de locatie genomen. De bodemopbouw bestaat globaal uit:
