Onderzoek beschermde soorten  
**Molenkamp Noord  
te Heerde**

| <b>Betreft</b> | Soortgericht onderzoek i.h.k.v. verduurzaming, onderhoud en sloop/nieuwbouw |
| <b>Locatie</b> | Cluster 3140.003 Kamilleweg 18-36 te Heerde<br><br>Cluster 315.001 De Wikke 9-31, 35-47, 2-36, Kamilleweg 75-89, 38-48, Klapproosweg 1-13, 2-16, Klaverweg 2-18 te Heerde |
| <b>Datum</b> | 18-09-2024 |

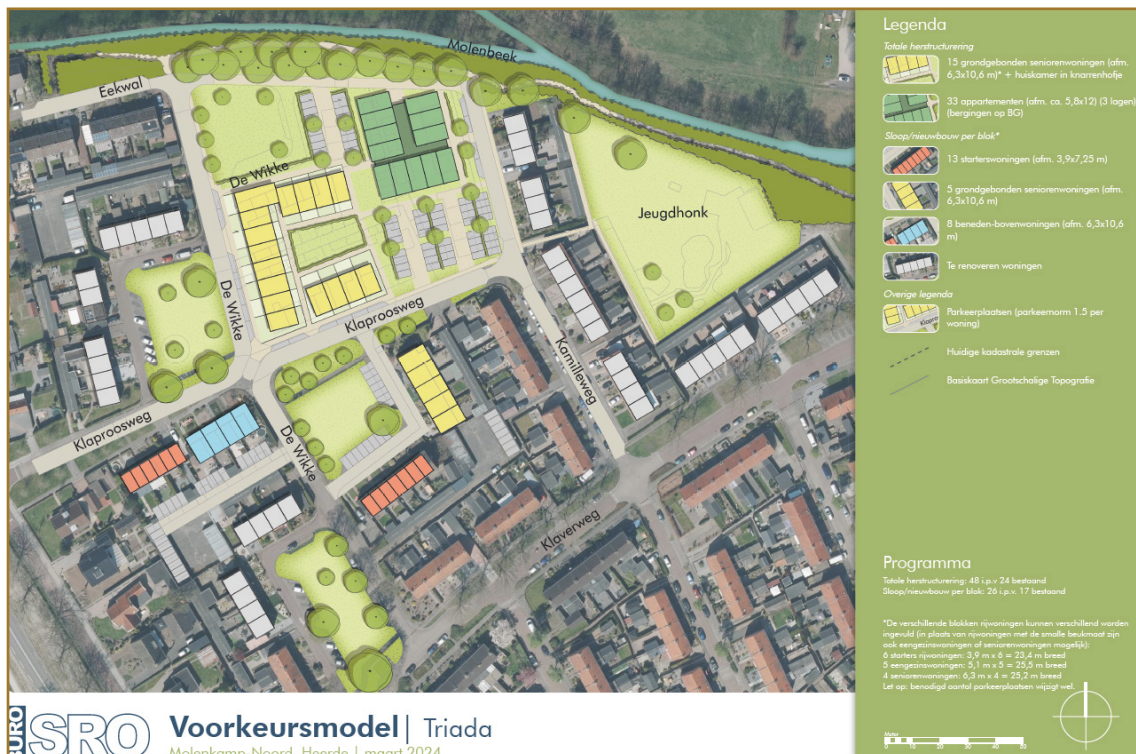
Afbeelding 1.3: Concept inrichtingsschets beoogde situatie. Omdat het ontwerp nog niet definitief is zijn wijzigingen mogelijk. Bron: Buro SRO.
