Verkennend bodemonderzoek (NEN 5740)/

Verkennend asbestonderzoek inspoelzone (NEN 5707)

Zijmarseweg 5 Veessen

23316

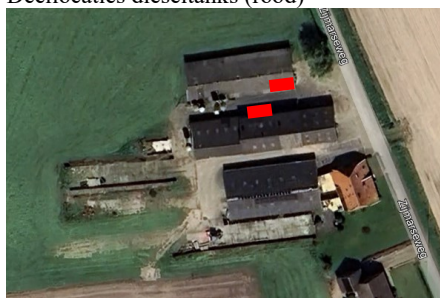
Deellocaties dieseltanks (rood)

Op de locatie bevindt zich in de meest noordelijke schuur een bovengrondse dieselolietank. In de middelste schuur is in het verleden een bovengrondse dieselolietank aanwezig geweest. Deze is op 26 maart 1999 inwendig gereinigd en daarna verwijderd.

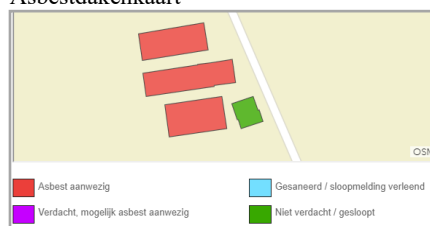
Asbestdakenkaart

Op basis van de asbestdakenkaart blijken op het terrein opstallen aanwezig die zijn voorzien van asbestverdachte dakbedekking.

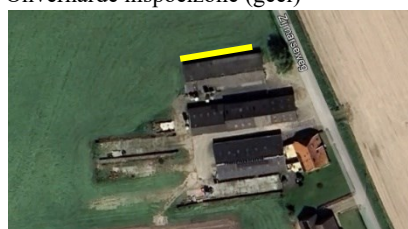
Onverharde inspoelzone (geel)

Uit de uitgevoerde terreinverkenning blijken er bij deze opstallen deels geen dakgoten aanwezig te zijn. De inspoelzones zijn echter verhard, uitgezonderd de noordelijke inspoelzone van de noordelijke schuur.

Asbestonderzoek: Op de locatie zijn de voormalige agrarische opstallen voorzien van asbestverdachte dakbedekking. Deze zijn deels voorzien van dakgoten. De inspoelzones zijn verhard, uitgezonderd de inspoelzone aan de noordzijde van de meest noordelijke schuur. Deze onverharde inspoelzone is verdacht op asbest(vezels).

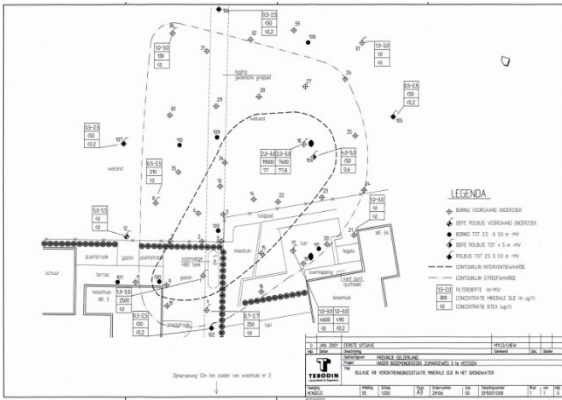
Van het ten zuiden gelegen perceel Zijmarseweg 3 is een verontreiniging met minerale olie bekend. Op dit perceel zijn de volgende onderzoeken uitgevoerd:

Van de locatie Zijmarseweg 3 is een ontwerpbesluit wat betreft vaststelling ernst en urgentie van de verontreiniging bekend, provincie Gelderland, kenmerk MW1999.34232, nummer verontreiniging MW12340/GE/215/43, 10 april 2001.

Hieruit blijkt dat het een bestaand geval van bodemverontreiniging is, veroorzaakt vóór 1987. Vastgesteld is dat er een ernstig maar niet urgent geval van bodemverontreiniging aanwezig is. Bij het huidige gebruik zijn er geen risico's. Een sanering op korte termijn is vanuit milieuhygiënisch oogpunt niet noodzakelijk. Dit kan plaatsvinden op een "natuurlijk moment".
