# **VOORONDERZOEK**

## **DE STROOK 12**

### **te KOLHORN**

Rapportnummer: 2025373

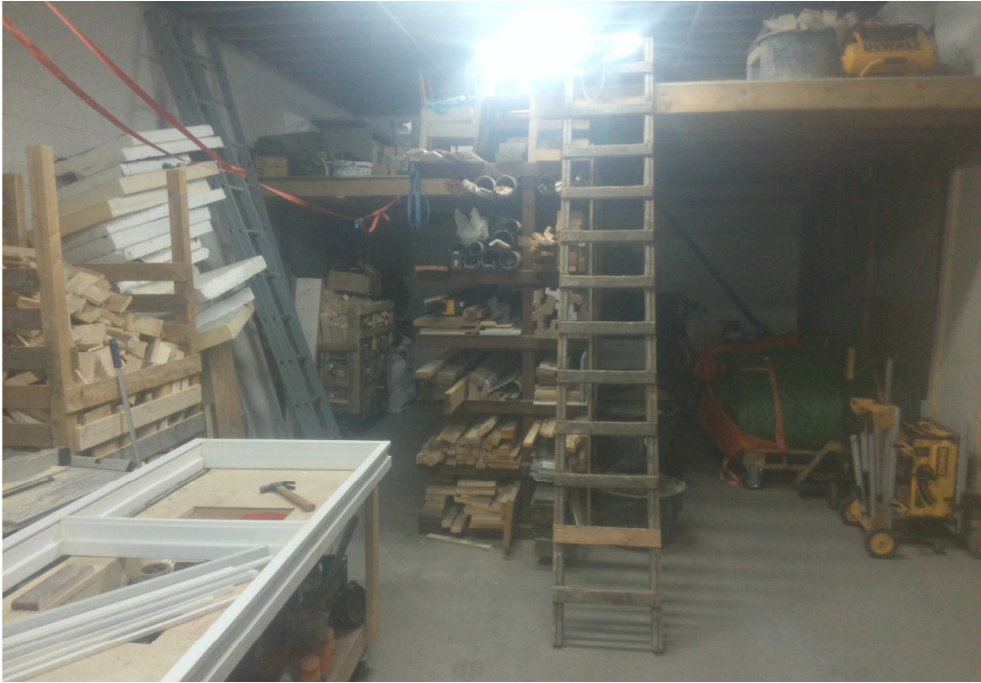
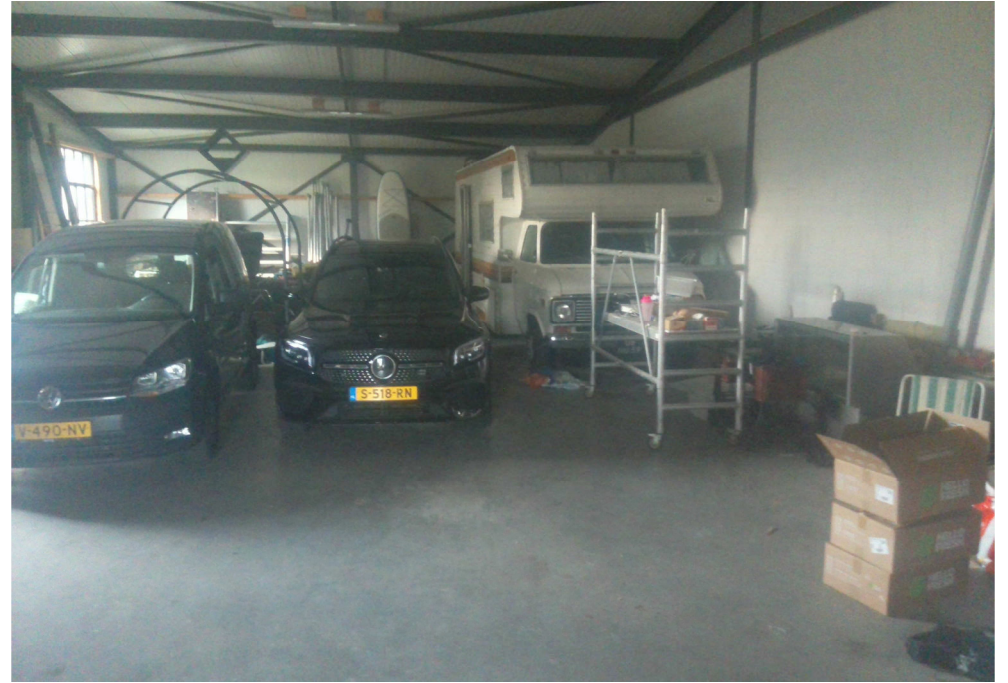
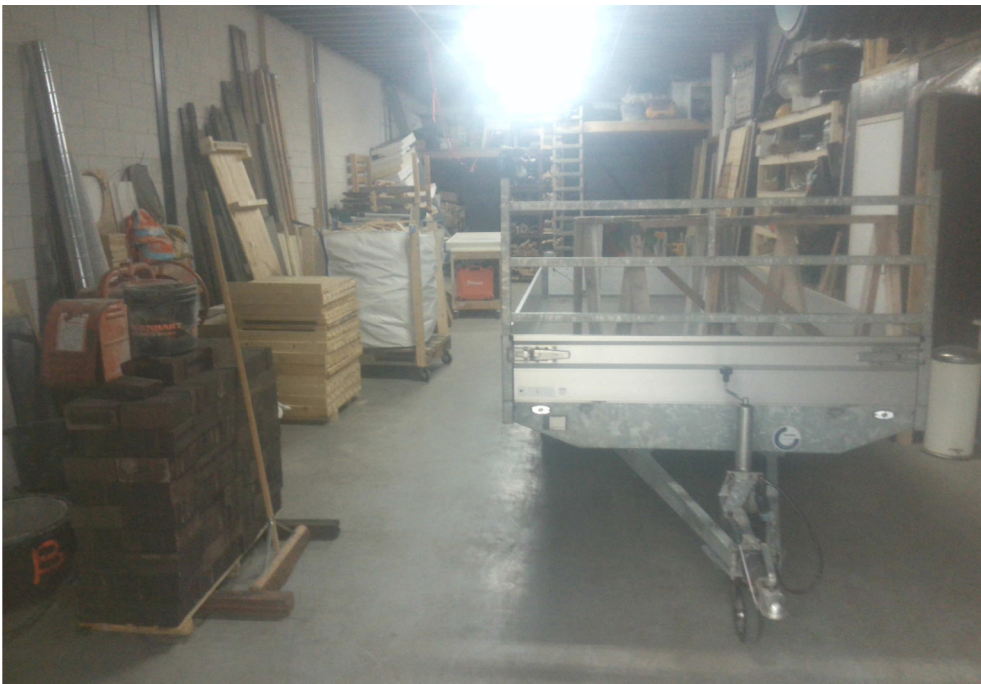
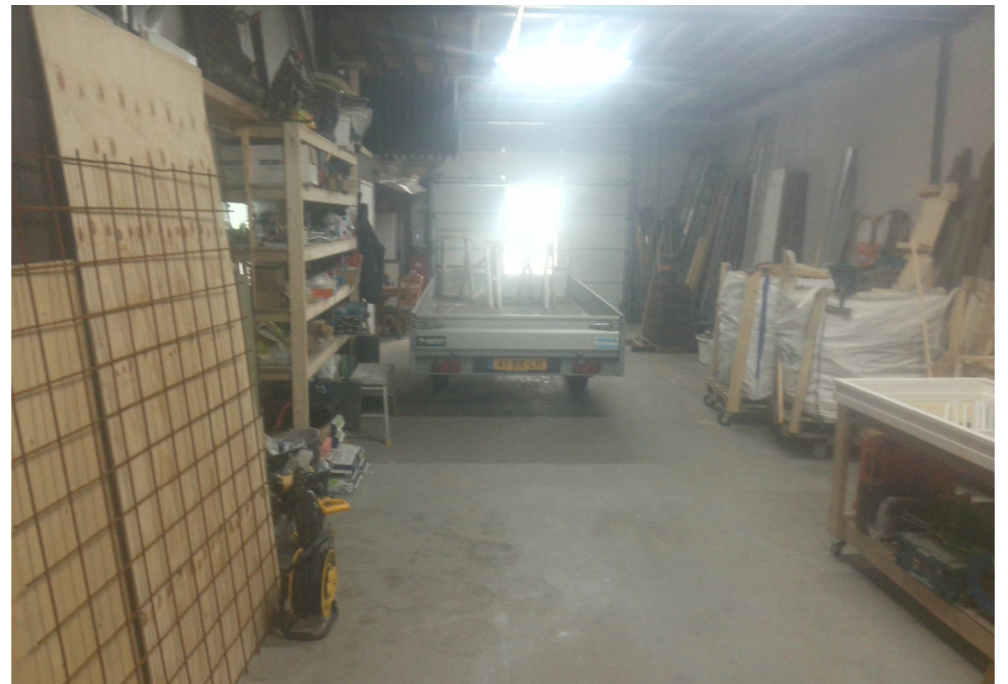
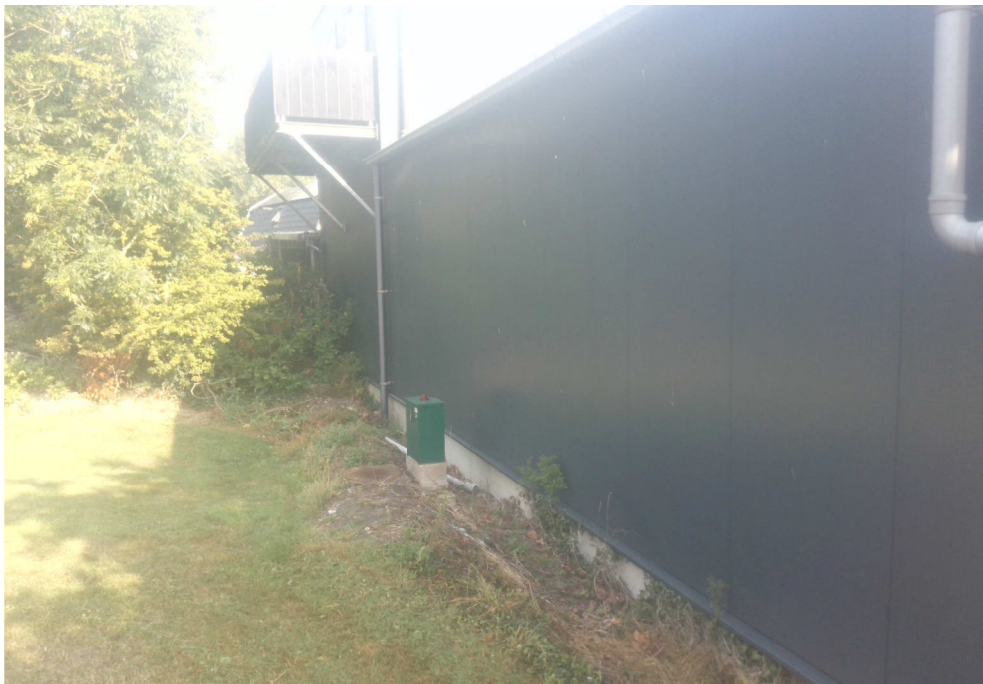
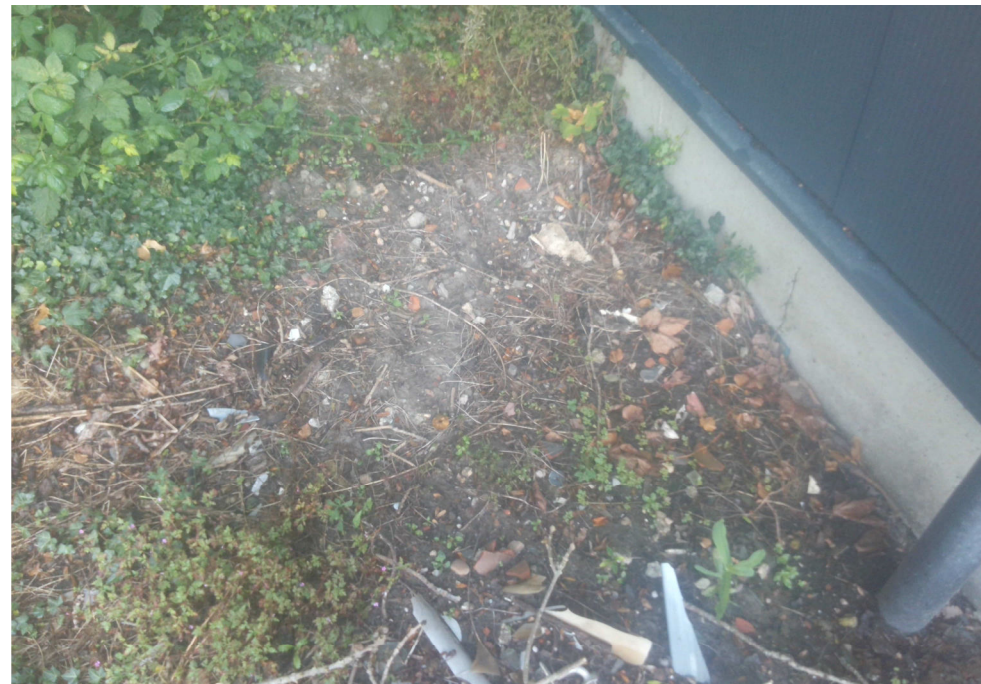
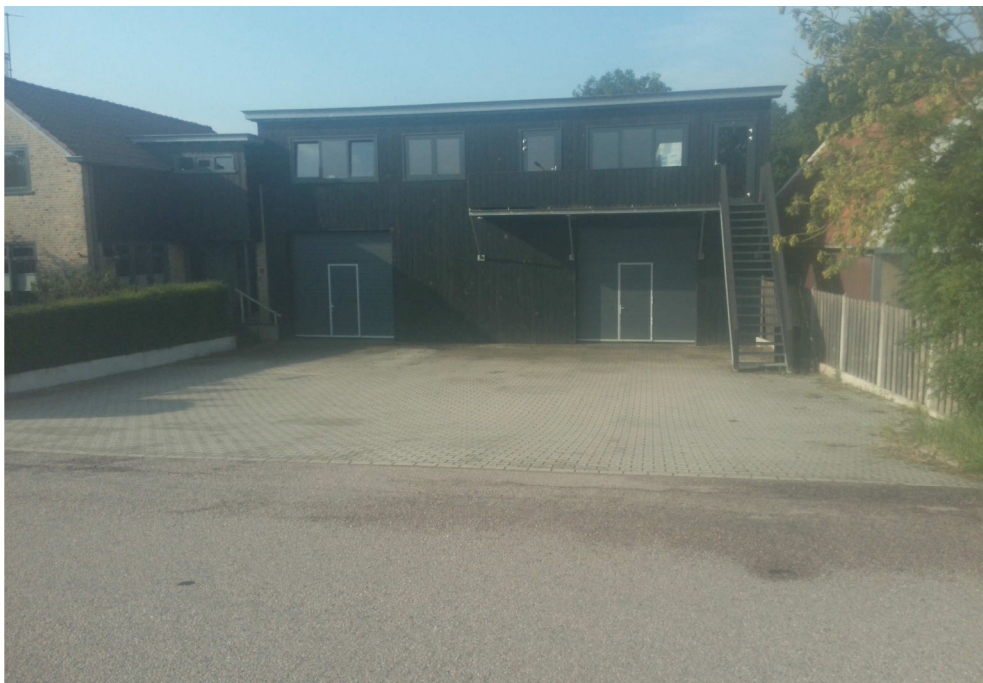
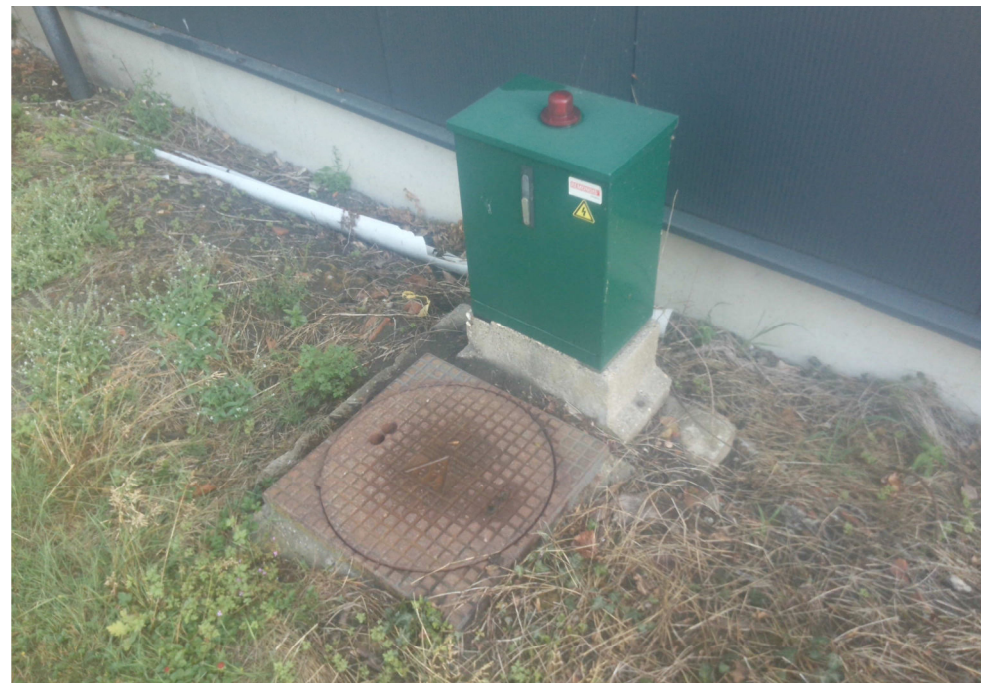
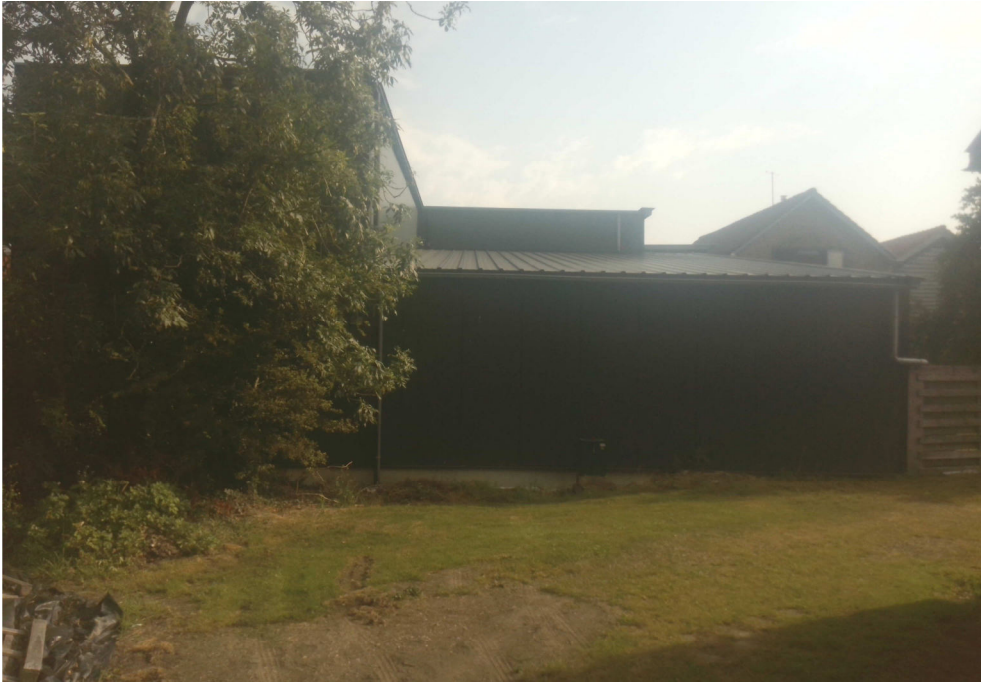
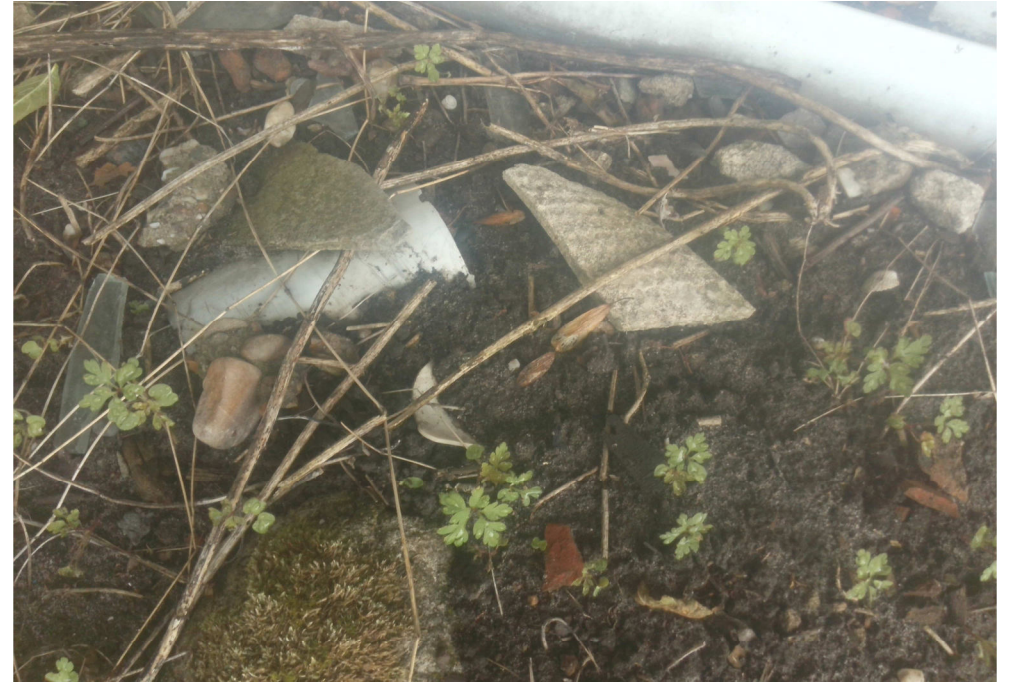
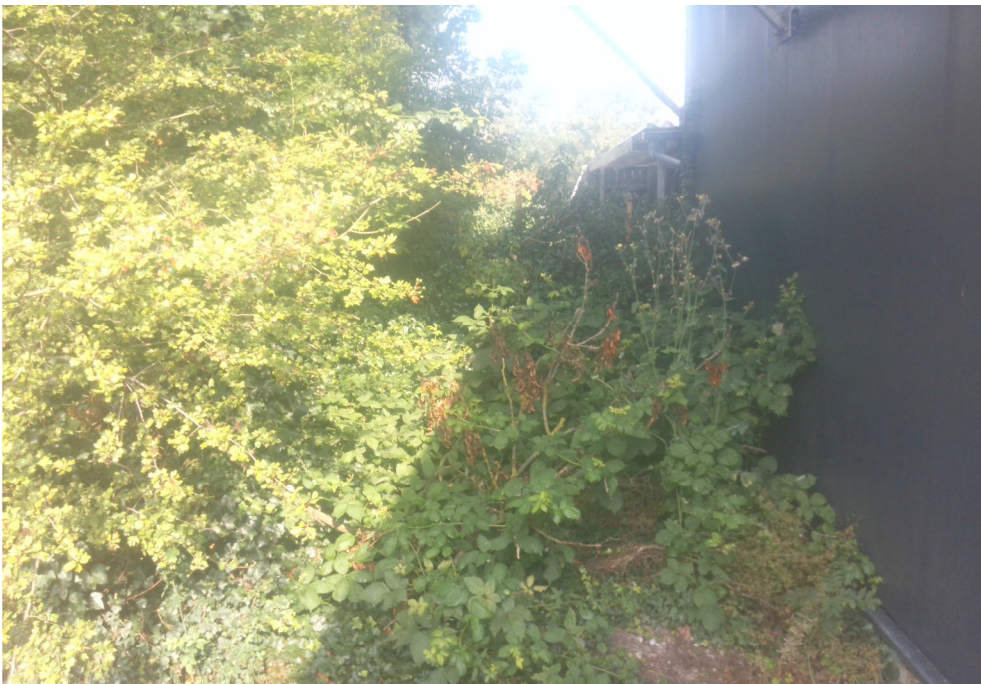
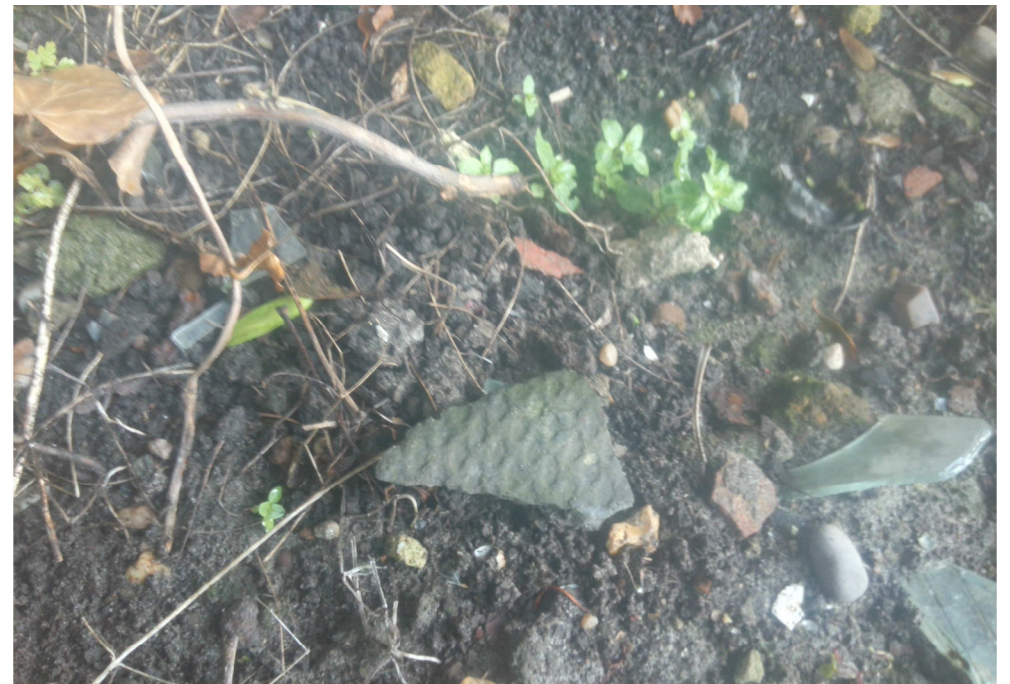
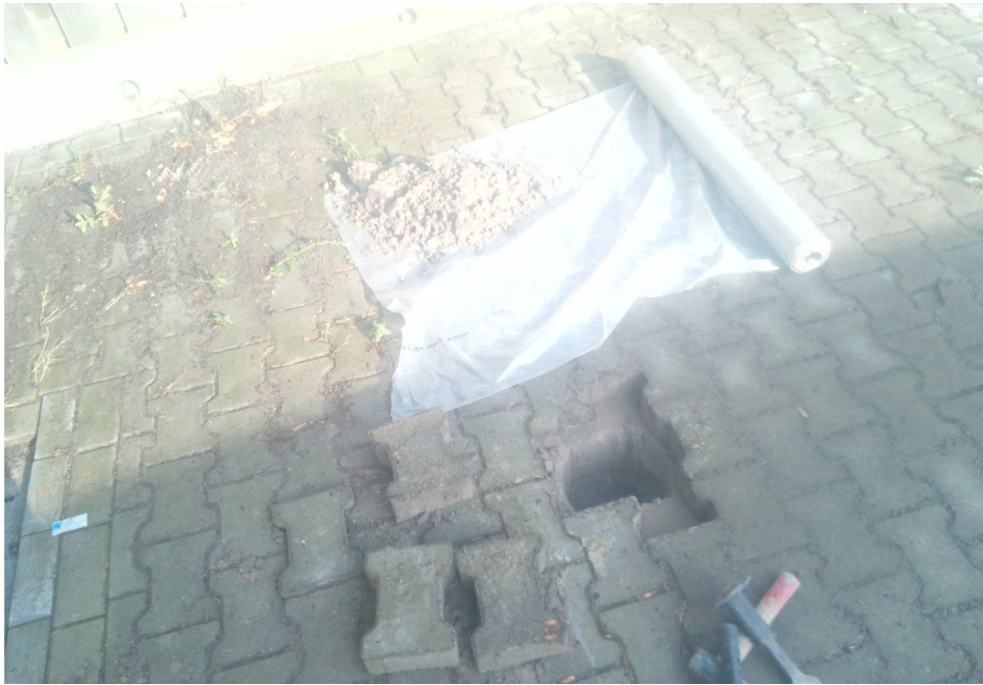
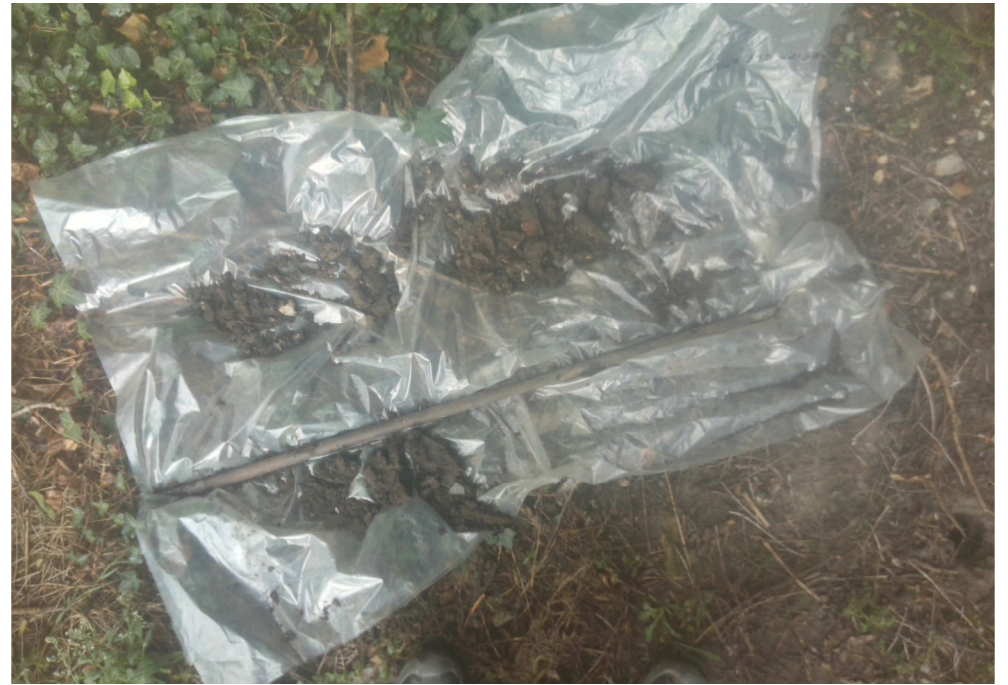
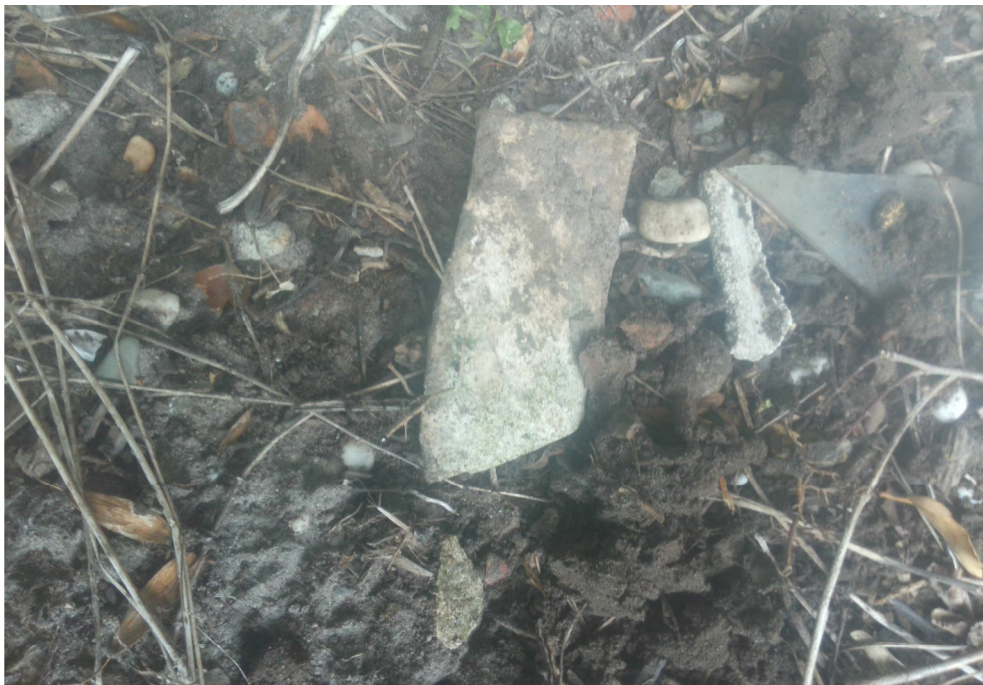
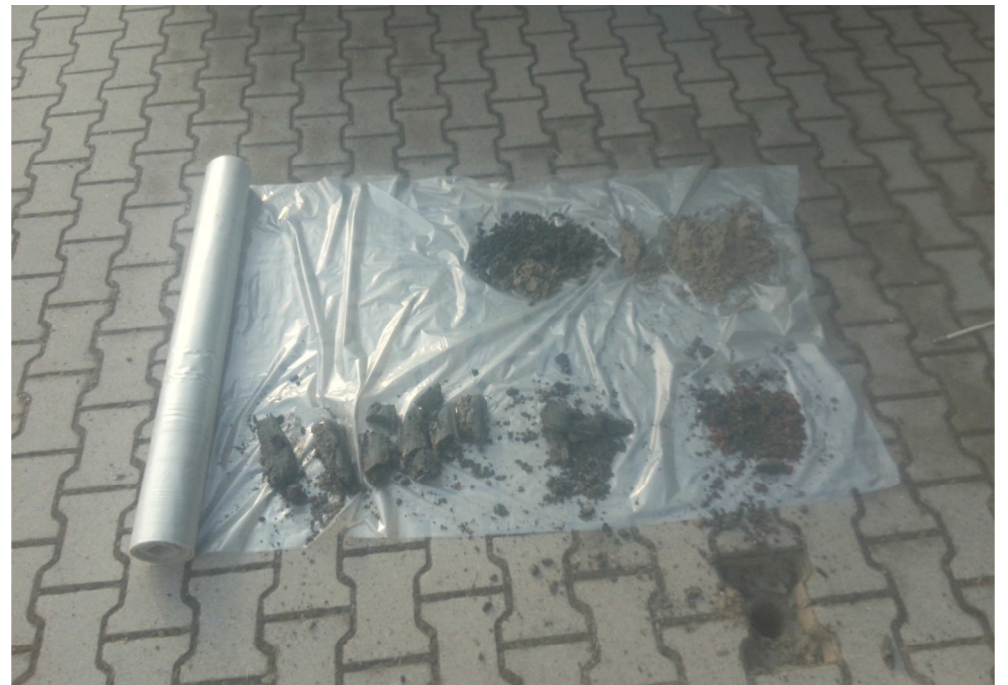
## BIJLAGE 5 FOTO'S LOCATIEBEZOEK

Op 2 juli 2025 heeft de heer J. van Baar een locatiebezoek afgelegd. In het bedrijfspand worden materialen opgeslagen en staan enkele auto's geparkeerd op een betonvloer (zie foto's bijlage 5).

Aan de voorzijde is het terreindeel voor het huidige bedrijfspand volledig verhard met klinkers. Aan de achterzijde van het bedrijfspand is, op het kadastrale perceel, een hele smalle strook open grond, met begroeiing, aanwezig. Gezien de gesloten in pandige betonverharding, die intact blijft en in goede staat is, zijn de proefboringen aan de voor- en achterzijde van het pand verricht. Achter het pand staan een rioolput en een stroomkast.

Tijdens het veldwerk is aan de achterzijde van het pand zintuiglijk op drie plekken op het maaiveld asbestverdacht materiaal (delen > 20 mm) aangetroffen. Het betreft in totaal 4 stukken golfplaat. Zintuiglijk is geen asbestverdacht materiaal (delen > 20 mm) in de opgeboorde grond aangetroffen. Aangezien de boringen met een Edelmanboor (diameter 12 cm) zijn verricht, is deze informatie slechts indicatief. De aan de achterzijde aangetroffen puinhoudende grond in proefboring 3 kan echter wel als asbestverdacht worden gezien. Bijmenging met baksteen worden niet als asbestverdacht aangemerkt.

Door de aangetroffen bijmenging met puin aan de achterzijde van het pand en het aantreffen van asbestverdacht plaatmateriaal (delen > 20 mm) op het maaiveld aldaar, wordt dit deel van de locatie als potentieel asbestverdacht worden aangemerkt. Om cijfermatig uit te sluiten of er asbest in de bodem aanwezig is, is uitvoering van een asbestonderzoek conform NEN 5707 noodzakelijk.
