**Asbestonderzoek t.b.v.
sloopwerkzaamheden**

**Loods / garage
Groenendijk 7
Kloosterzande**

Rapportnummer : PKO/R-ASBNL/10/001290
Datum onderzoek : 25 januari 2010
Type onderzoek : Type A
SCA-code : 05-D050027.01
CI-cert. Nr. : K51001/01
Onderzoeker(s) : P. Oppeneer
Datum rapport : 27 januari 2010
Status/revisie : definitief / 1
Auteur : de heer P. Oppeneer
Gecontroleerd : de heer R.S. Bos

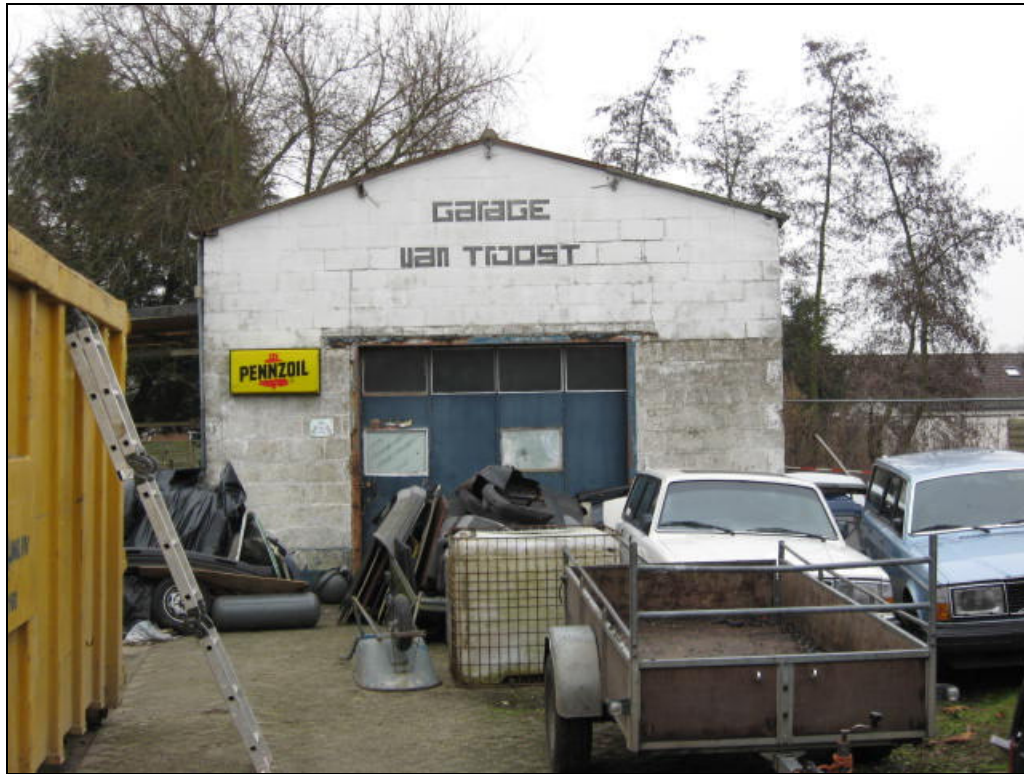
Overzichtsfoto:

Loods / garage gelegen aan de Groenendijk 7 te Kloosterzande
