Notitie controle aanwezigheid van vleermuizen en geschiktheid voor vleermuizen te slopen stal Wilhelminastraat 96 Sint Jansteen

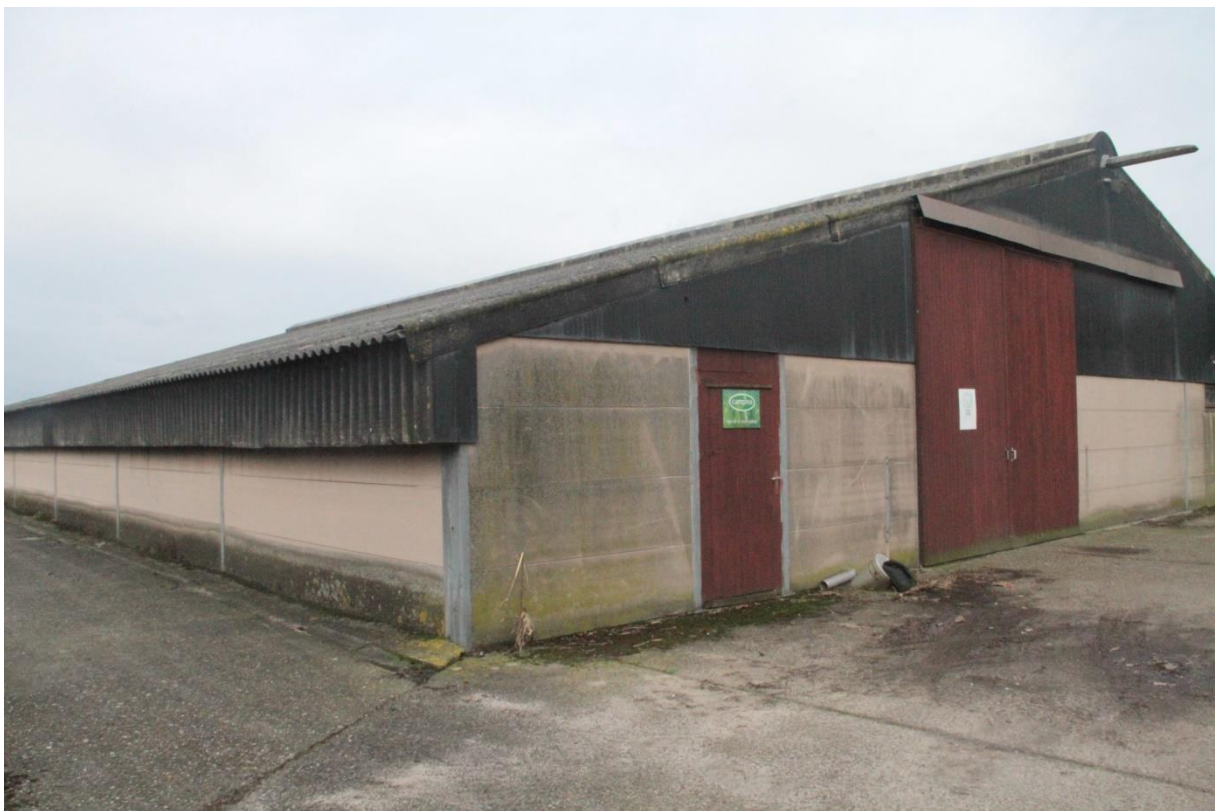
Foto 1. Buitenzijde stal.

Het betreft een melkveestal (gebouwd in de jaren tachtig) die al enige tijd in gebruik is als opslagruimte. De buitenzijde van de stal bestaat uit damwand en enkel steens muur. De spanten bestaan uit staal en uit hout, het dak bestaat uit asbest. Er zijn geen dakpannen, rieten daken, houten beschoeiingen, boeiboorden, of spouwmuren aanwezig. Het gebouw is ongeschikt als dagverblijf voor vleermuizen.

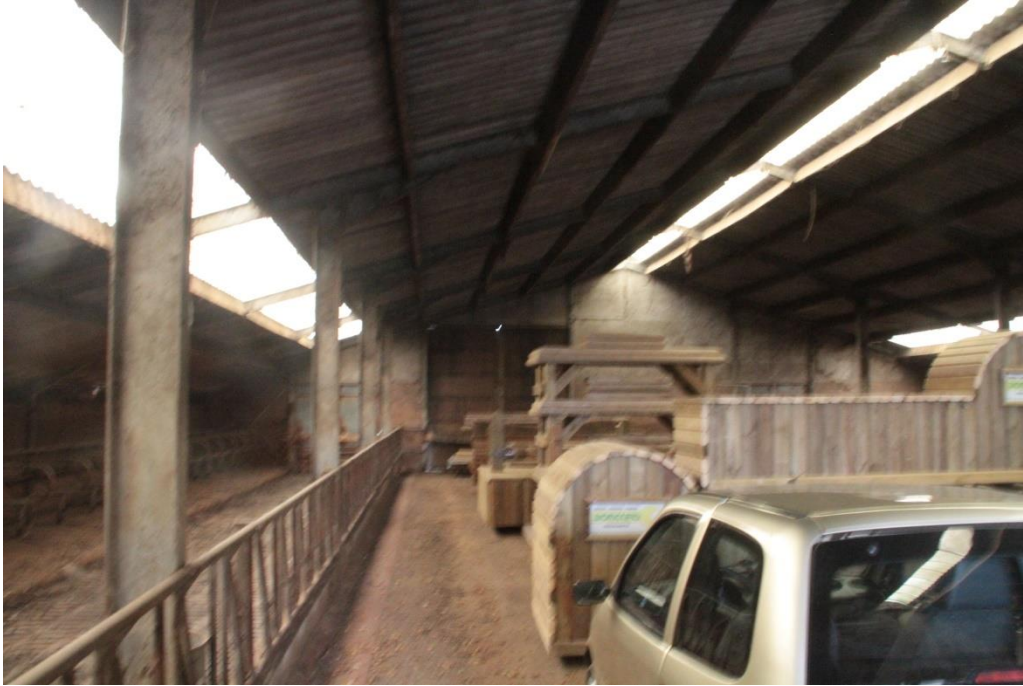
Foto 2. Binnenzijde stal.

In het gebouw zijn wel restanten van nesten van vogels aanwezig. Dit betreft het nest van een Holenduif. Met de sloop van de stal dient rekening gehouden te worden met de broedtijd. Er dient voorkomen te worden dat er vogels in de stal gaan broeden, of de stal dient gesloopt te worden buiten het broedseizoen (richtlijn broedseizoen 15 maart – 15 juli). In de stal lagen ook een tiental braakballen van de Steenuil onder een spantbalk. Er is echter geen geschikte nestplaats aanwezig. Vermoedelijk verblijft de Steenuil af en toe in de schuur. Er is echter geen sprake van een vaste rust- en verblijfplaats omdat de stal regelmatig betreden wordt door mens. Er wordt aanbevolen om in de omgeving van de stal (bomenrij ten noorden van de stal, zie figuur 2) een Steenuilnestkast op te hangen zodat de Steenuil hier een geschikt dagverblijf heeft.
