## Briefrapportage

Actualiserend bodemonderzoek  
Burgerveld 17 t/m 39 te Zeeland

Projectnummer: BUR.713012  
Rapportagedatum: 11-04-2012

Betreft : Actualiserend bodemonderzoek  
Locatie : Burgerveld 17 t/m 39 te Zeeland

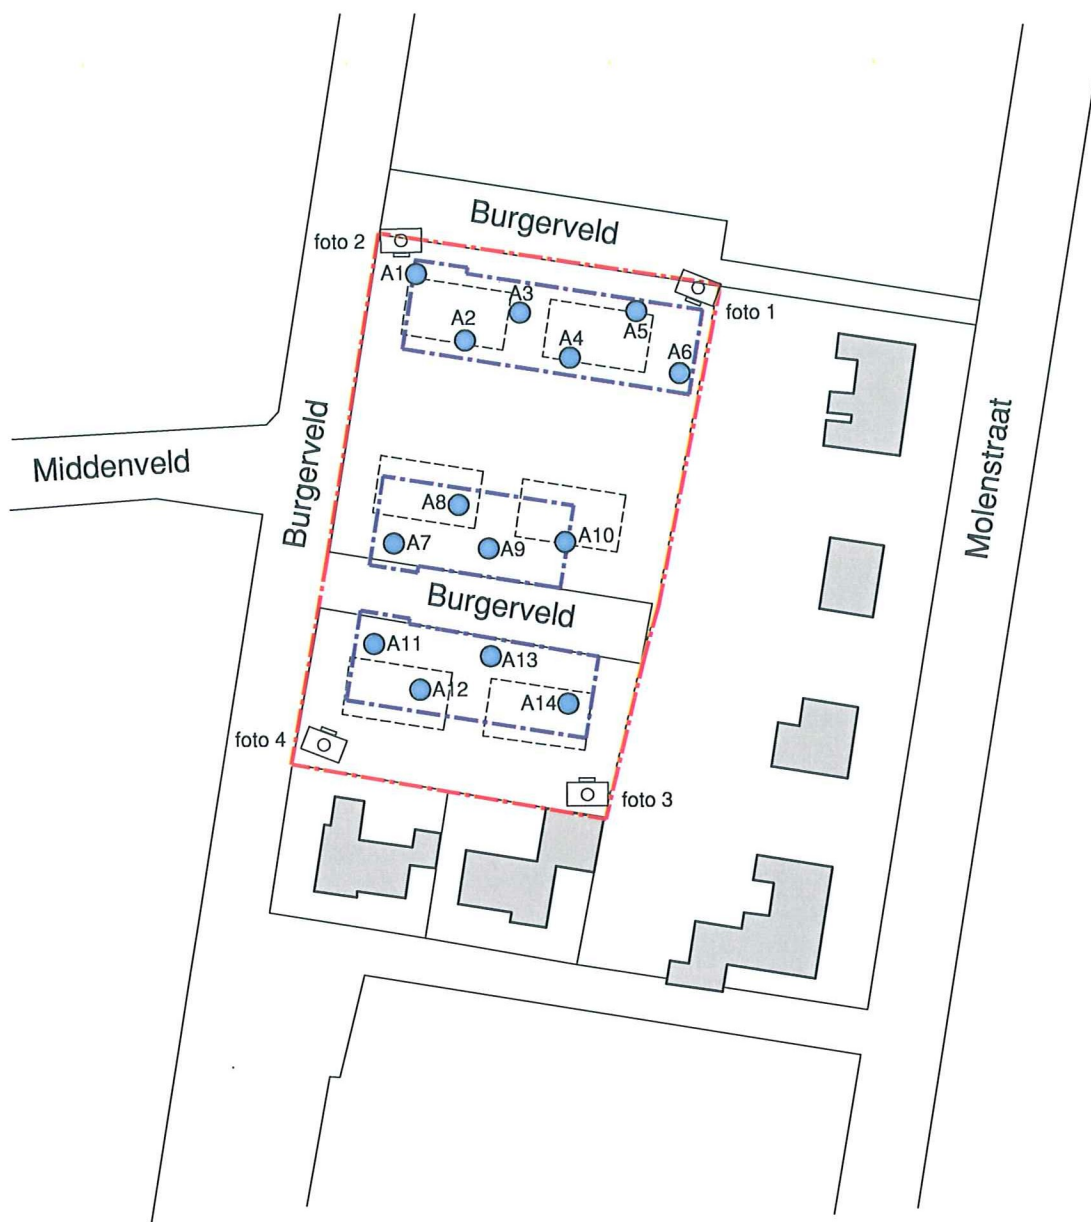
Ten tijde van de veldwerkzaamheden was sprake van een braakliggend terrein. Een beperkt gedeelte was verhard met klinkers en tegels. Plaatselijk zijn op het maaiveld resten van voornamelijk betonpuin waargenomen. Voorafgaand aan de boorwerkzaamheden is de toplaag zintuiglijk onderzocht op de aanwezigheid van verontreinigingen waaronder asbestverdachte materialen. Vervolgens zijn conform de NEN 5740 (ONV) verspreid over de slooplocatie een 14-tal ondiepe grondboringen uitgevoerd. In de bijlage is een situatietekening bijgevoegd waarop de plaats van de boringen is aangegeven (A1 t/m A14).

Ondiepe boring (0,0 - 0,5 m-mv)
-

Diepe boring (0,5 - 2,0 m-mv of 0,5 m-gws)
-

Gesloopte bebouwing

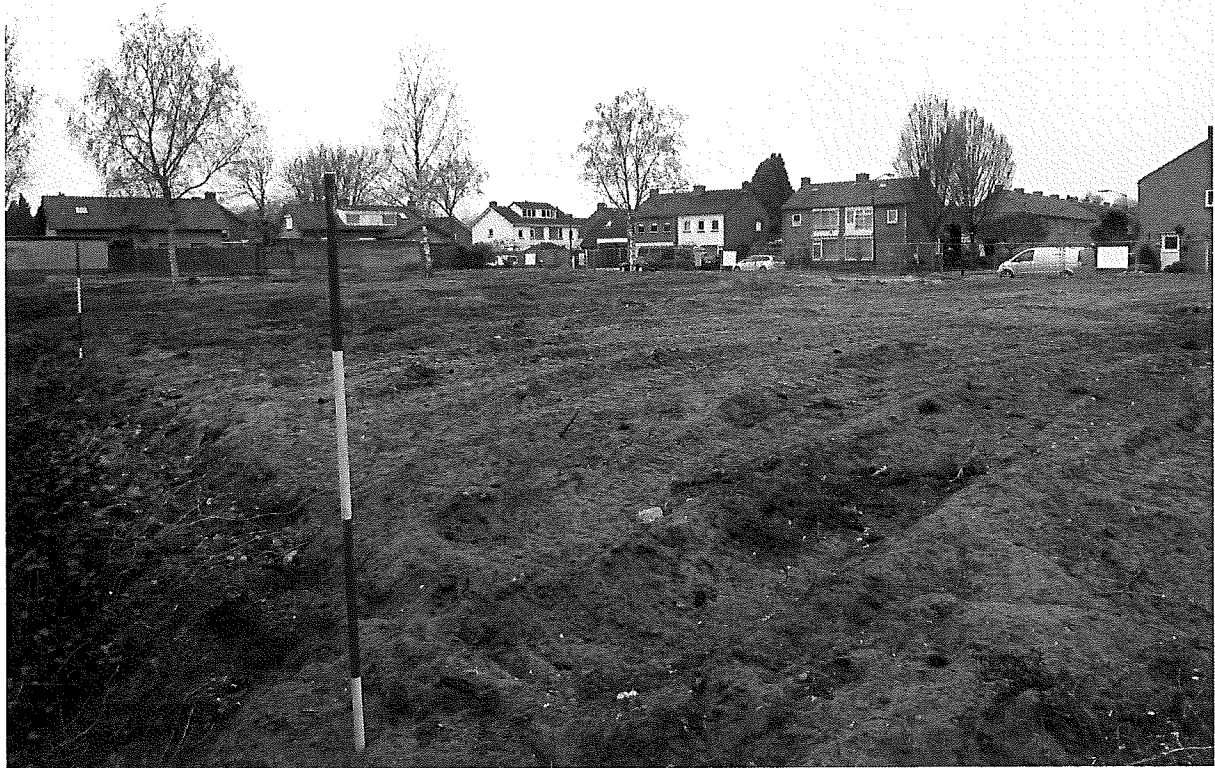
Foto 1

Ter plaatse van de onderzoekslocatie zijn zintuiglijk geen verontreinigingen of asbestverdachte materialen aangetroffen. Bij een aantal boringen (A2, A3, A8 en A9) zijn in lichte mate resten van puin en/of glas waargenomen. Tijdens het locatiebezoek zijn een viertal terreinfoto's gemaakt. De foto's zijn bijgevoegd in de bijlage.
