## Rapport

**verkennend bodemonderzoek**  
**Duifhuizerweg ong. (tussen 10a en 12) te Uden**

*Projectnaam* Duifhuizerweg ong. te Uden  
*Projectnummer* B1598

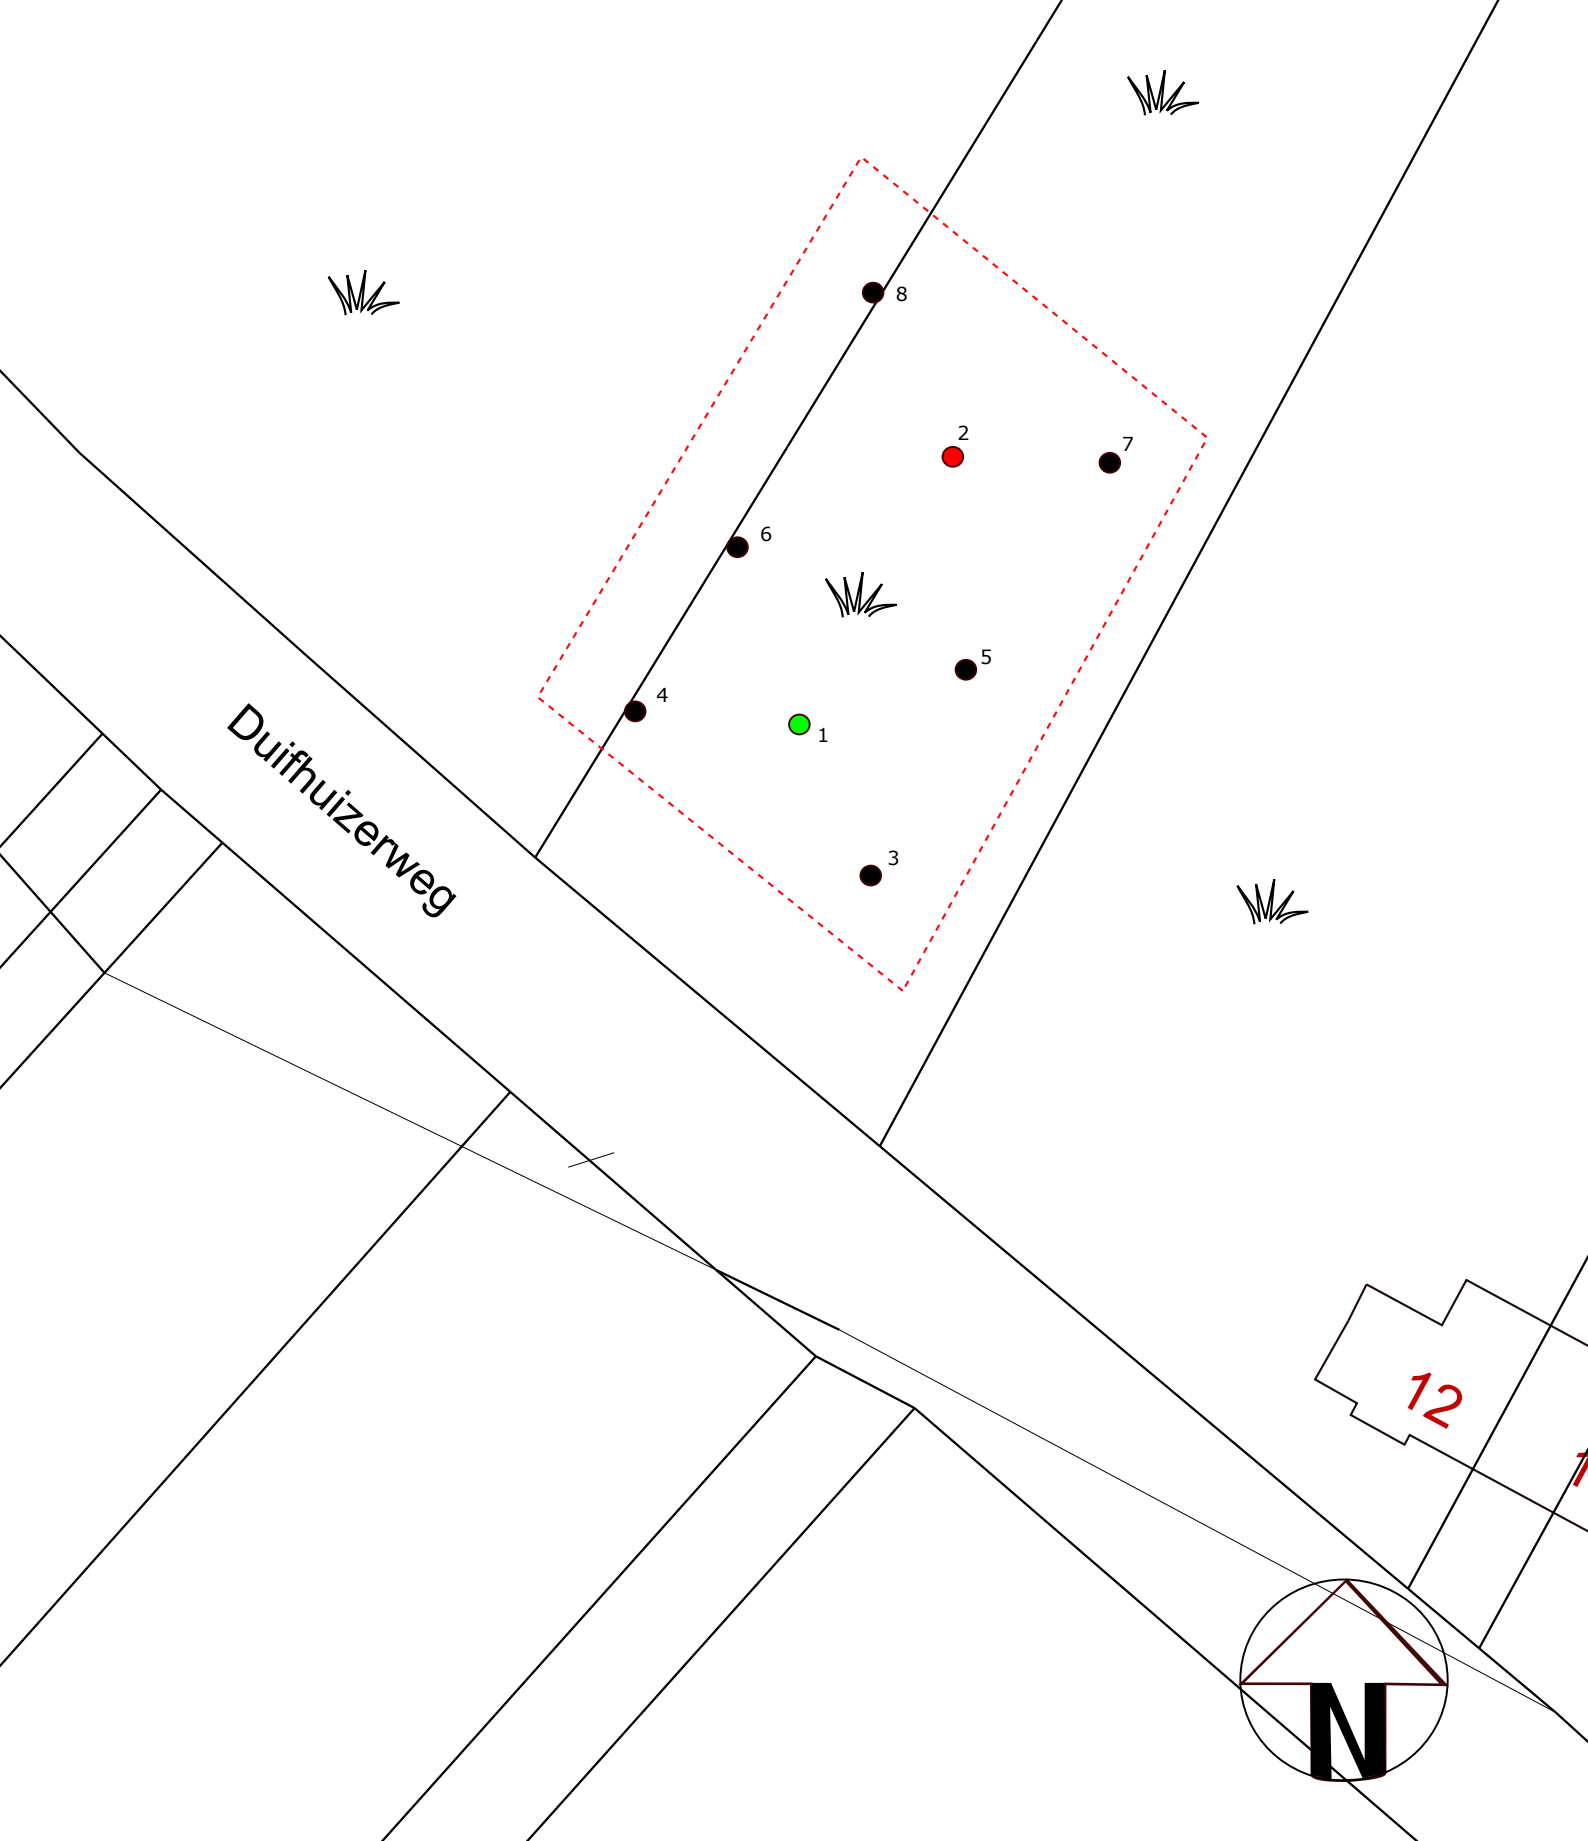
## Situatietekening met boorlocaties

- In bijlage 2 is de plaats van de boringen in de situatietekening opgenomen.
- Voor de gedetailleerde boorprofielbeschrijvingen per boring wordt verwezen naar bijlage 3.
- In bijlage 6 zijn de veldwerkrapportages opgenomen

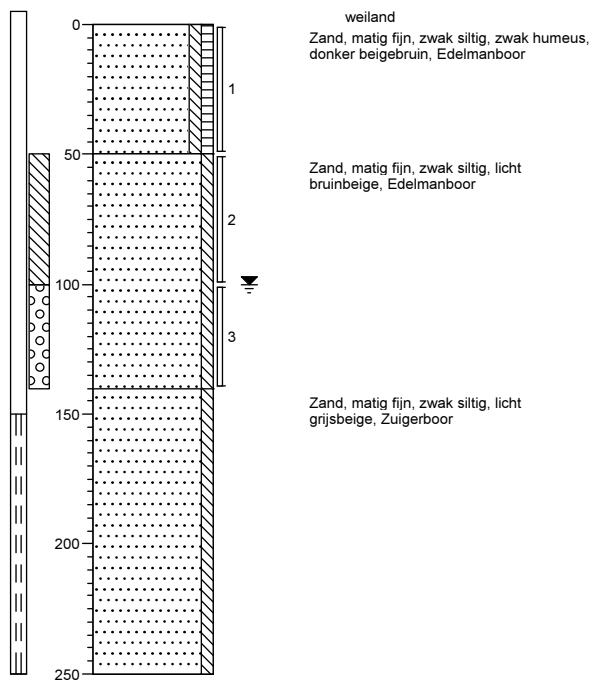
### Boring: 1

Datum: 16-10-2015  
GWS: 100

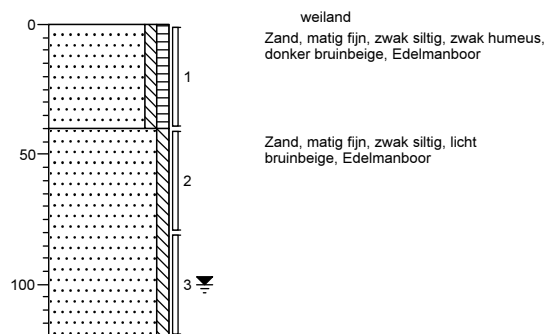
### Boring: 2

Datum: 16-10-2015  
GWS: 100

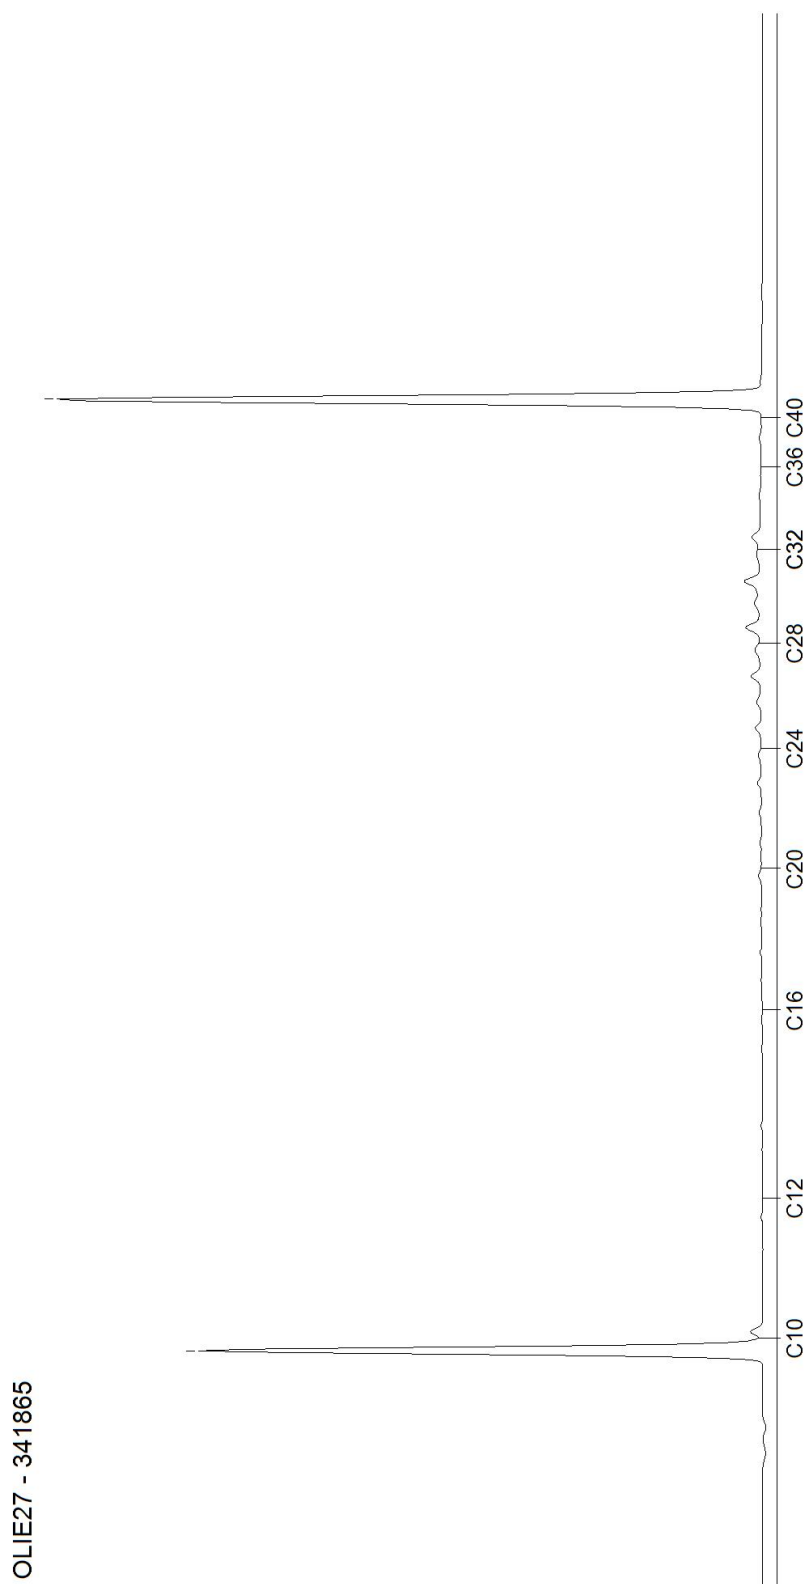
Chromatogram for Order No. 535339, Analysis No. 341865, created at 21.10.2015 11:57:14

**Monsteromschrijving: BG1 1 (0-50) 2 (0-40) 3 (0-50) 5 (0-40) 6 (0-50) 7 (0-50) 8 (0-50)**

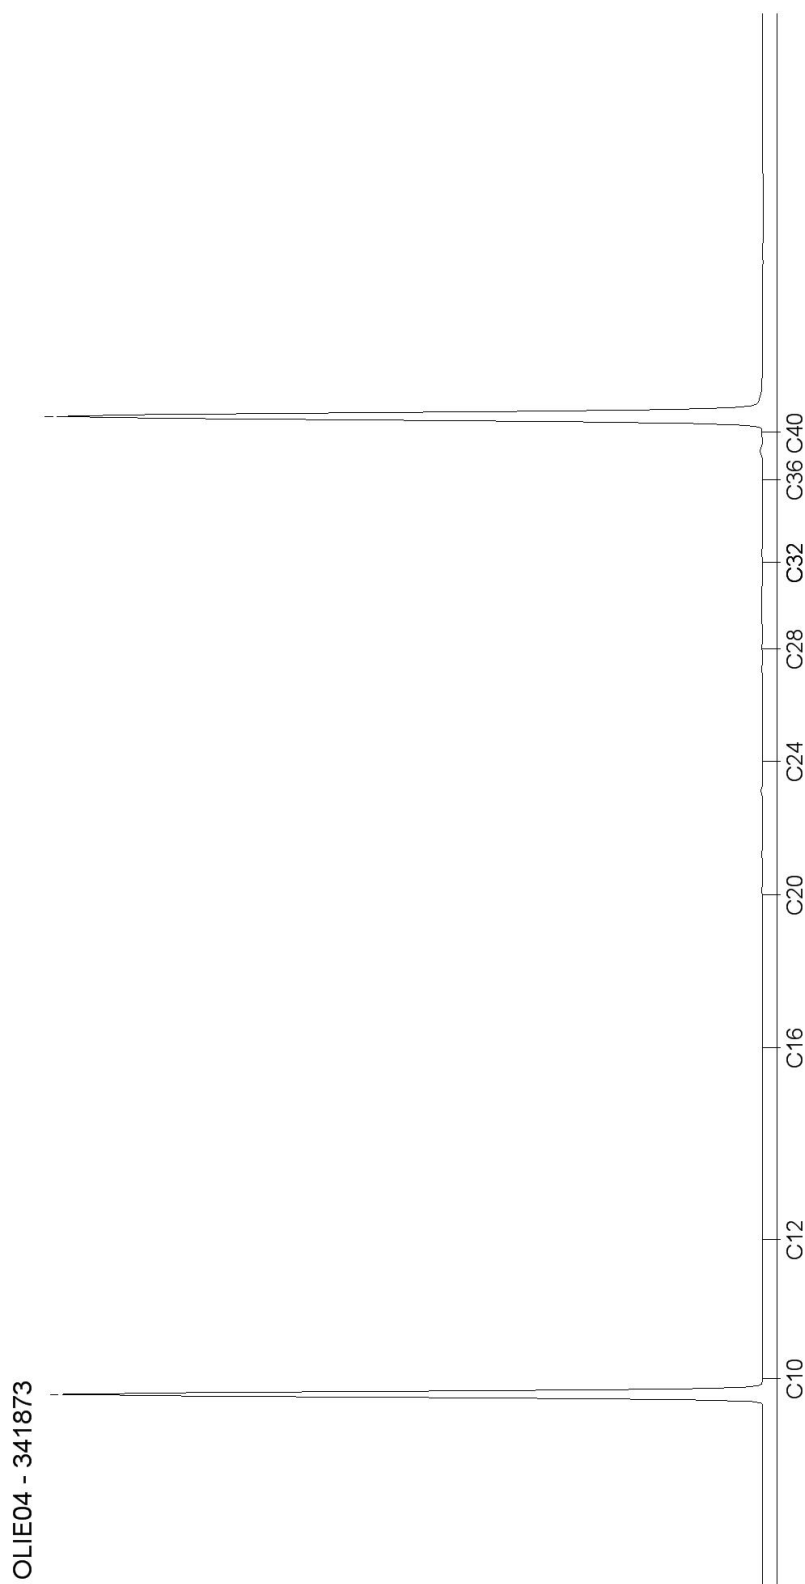
Chromatogram for Order No. 535339, Analysis No. 341873, created at 21.10.2015 10:53:18

**Monsteromschrijving: OG1 1 (50-100) 1 (100-140) 2 (40-80) 2 (80-120)**

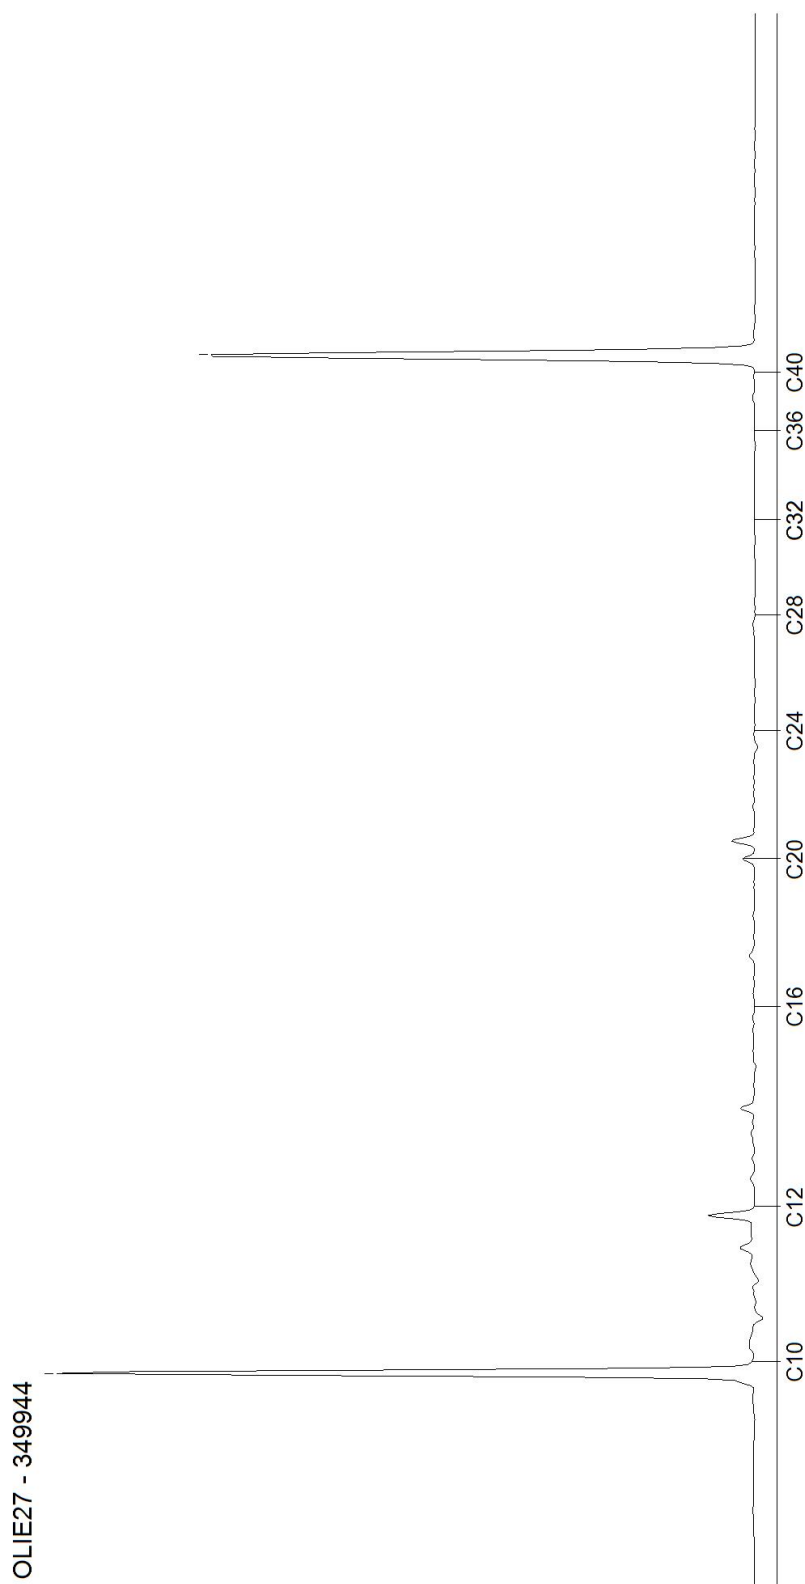
Chromatogram for Order No. 537150, Analysis No. 349944, created at 27.10.2015 12:43:00

**Monsteromschrijving: 1-1-1 1 (150-250)**
