Verkennd Bodemonderzoek

Hoevenseweg / Hofstraat  
Uden

**rapport 1489R147-4**

datum: 7 mei 2018  
opdrachtgever: Gemeente Uden,  
Postbus 83,  
5400AB UDEN.

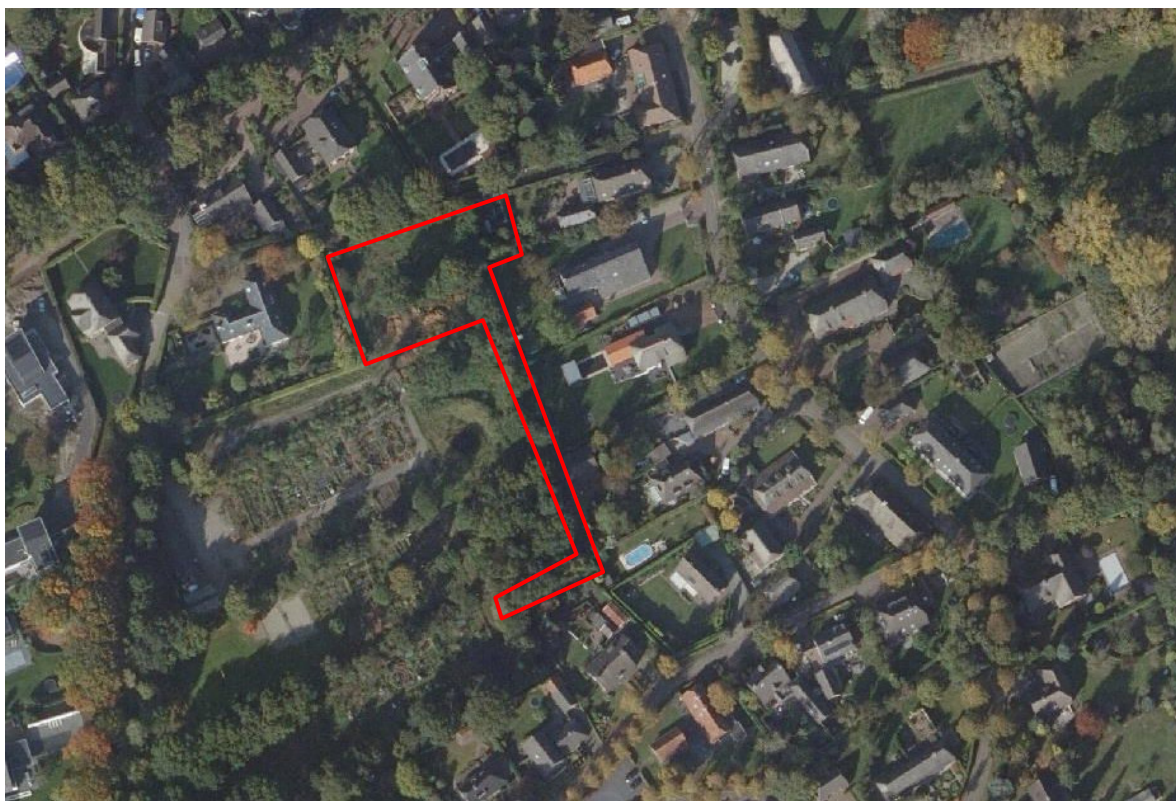
**Luchtfoto onderzoekslocatie en omgeving**

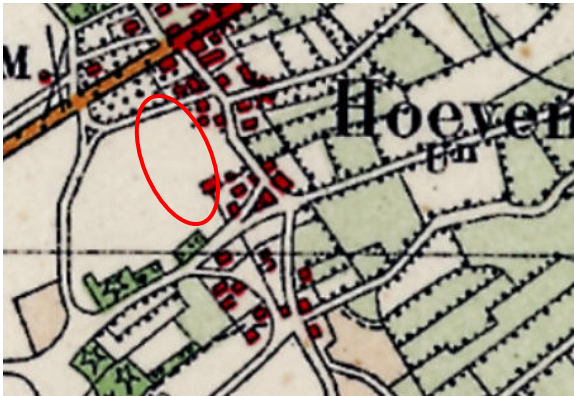
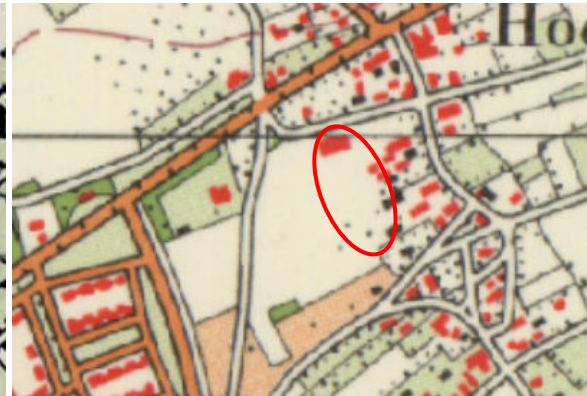
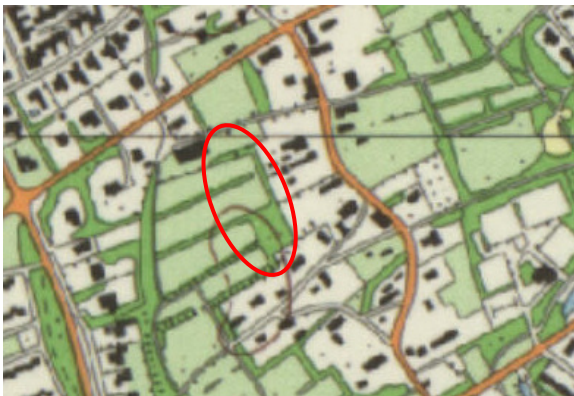
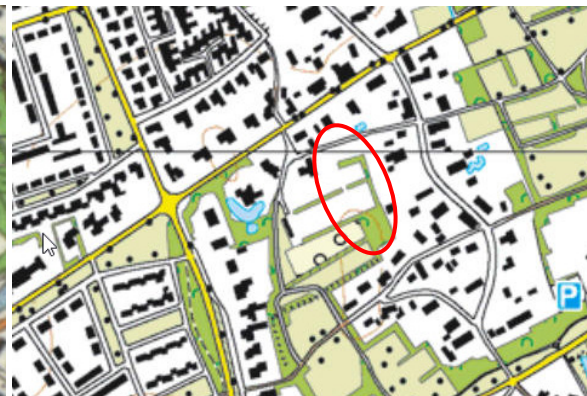
Uit de historische kaarten (bron: <http://www.topotijdreis.nl>) blijkt dat de locatie tot het einde van de jaren '60 onbebouwd is geweest. Nadien lijkt het alsof aan de noordzijde een gebouw heeft gestaan, echter staat dit gebouw op latere kaarten ter plaatse van Hoevenseweg 5a (westelijk van de onderzoekslocatie).

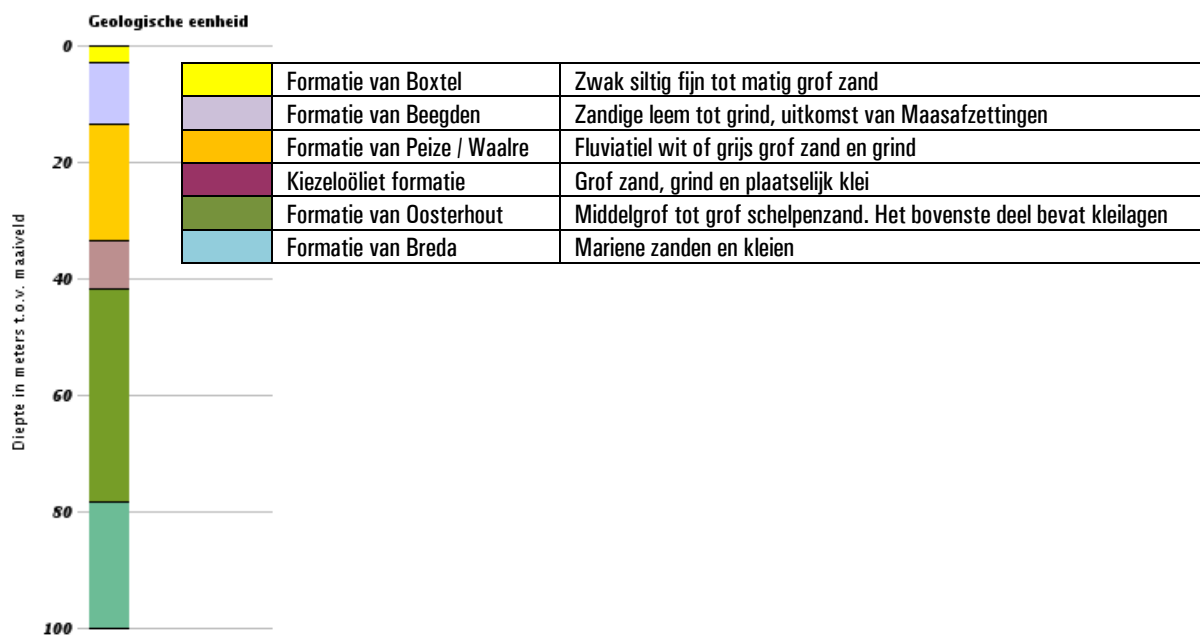
Figuur A: opbouw ondergrond.

Het te onderzoeken terrein heeft een hoogteligging gelijk aan ca. 18,5 m + N.A.P. De opbouw van de ondergrond is schematisch weergegeven in figuur A.

De freatische grondwaterspiegel bevindt zich op circa 2,75 m-mv. De stromingsrichting van het freatische grondwater is vermoedelijk noordwestelijk gericht. De stromingsrichting van het grondwater in het eerste watervoerende pakket is globaal westelijk gericht. Voorgenoemde geohydrologische gegevens zijn ontleend aan de grondwaterkaart van Nederland [6].

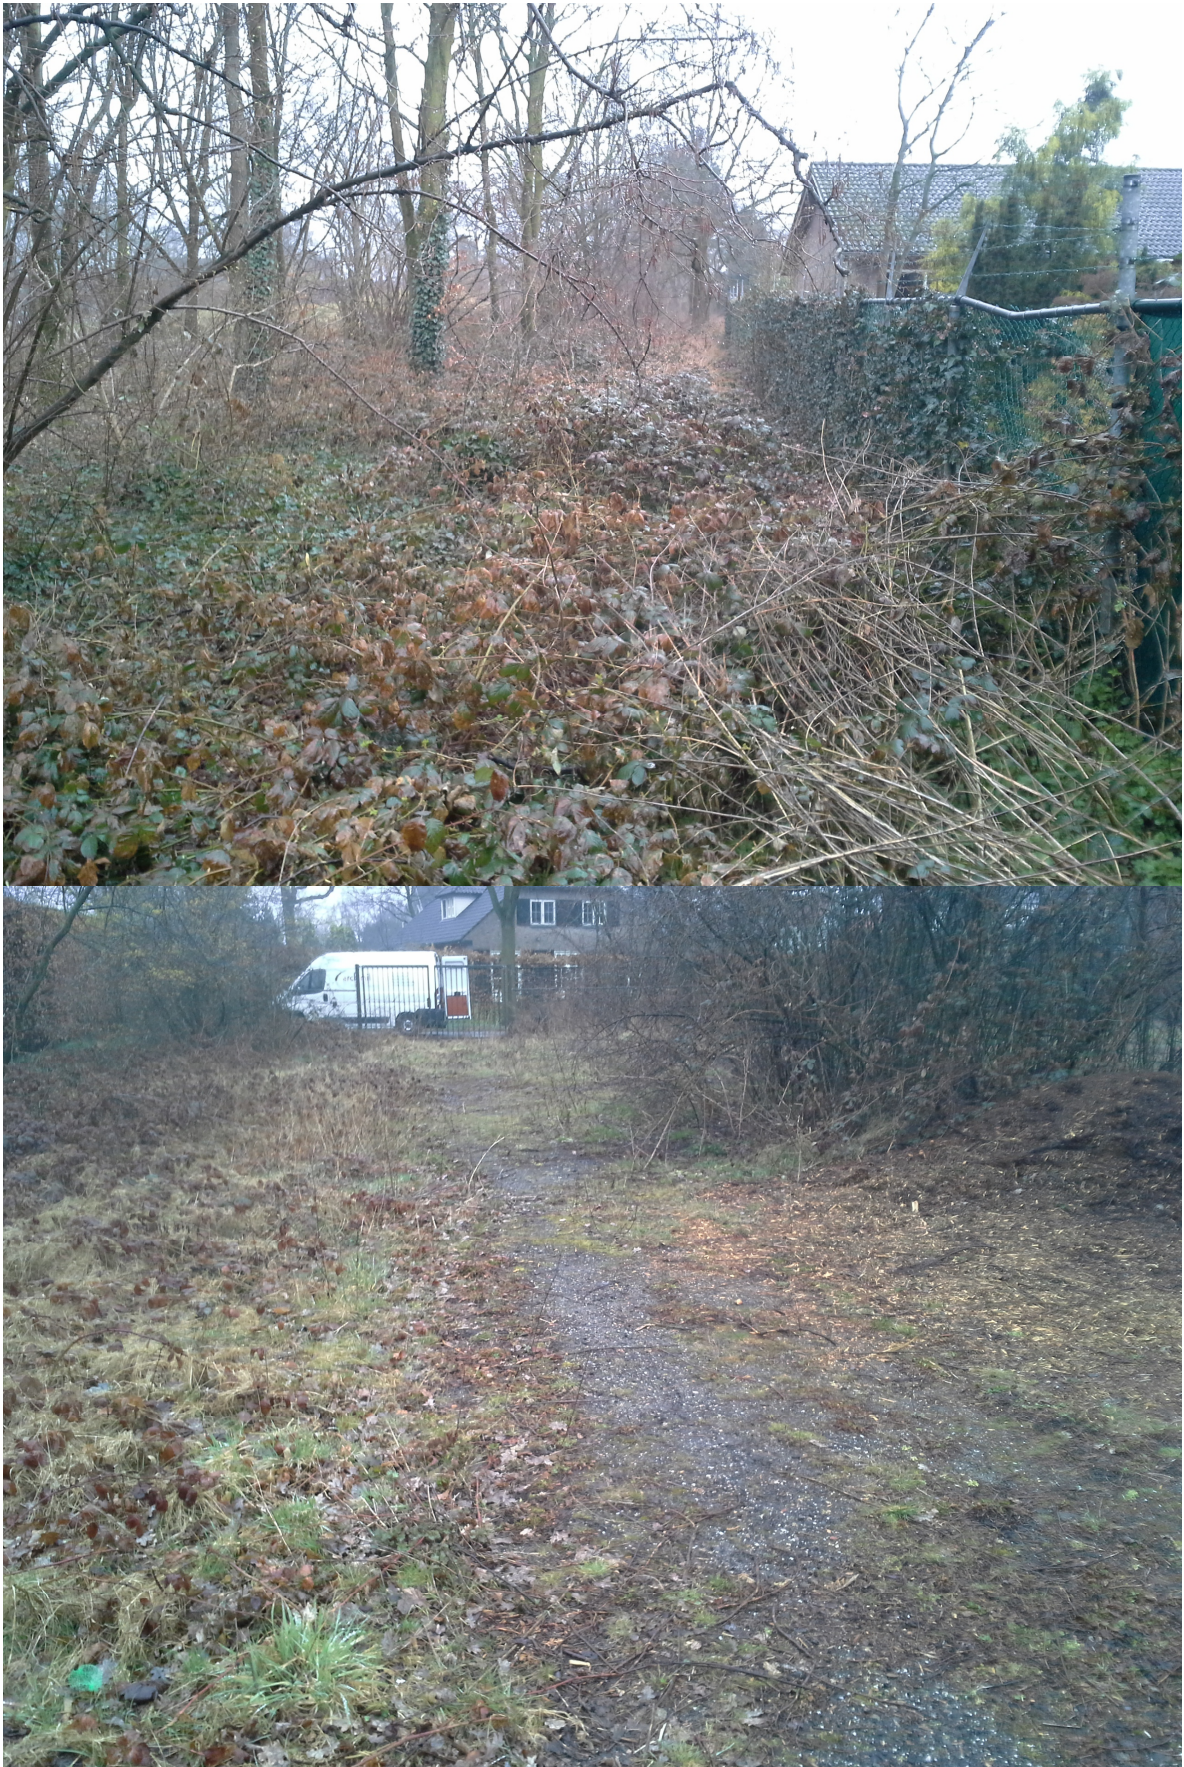
**Foto's onderzoekslocatie – 28 maart 2018**

De grondmonsters zijn op 28 maart 2018 onafhankelijk van de opdrachtgever genomen door de heer J. Timmermans (erkend monsternemer SIKB 2001). Voor een beschrijving van de opgeboorde grond ter plaatse wordt verwezen naar de boorstaten (bijlage 4). Bij geen van de monsters is een verdachte en/ of afwijkende geur waargenomen. Ter plaatse van boring 103 (nabij toegangspoort vanuit de Hofstraat) is de toplaag (0-20 cm-mv) vermengd met puingranulaat. Bij boring 113 is het maaiveld verhard met gebroken asfalt. In de bodem zijn verder geen bijmengingen aangetroffen welke kunnen duiden op de aanwezigheid van een bodemverontreiniging.

De aangetroffen verharding met gebroken asfalt en bijmengingen met puingranulaat behoeven ons inziens niet als asbestverdacht te worden beschouwd. Zintuiglijk zijn geen bijmengingen met asbest aangetroffen in of op de bodem. Een onderzoek conform NEN5707 wordt op basis hiervan dan ook niet noodzakelijk geacht.

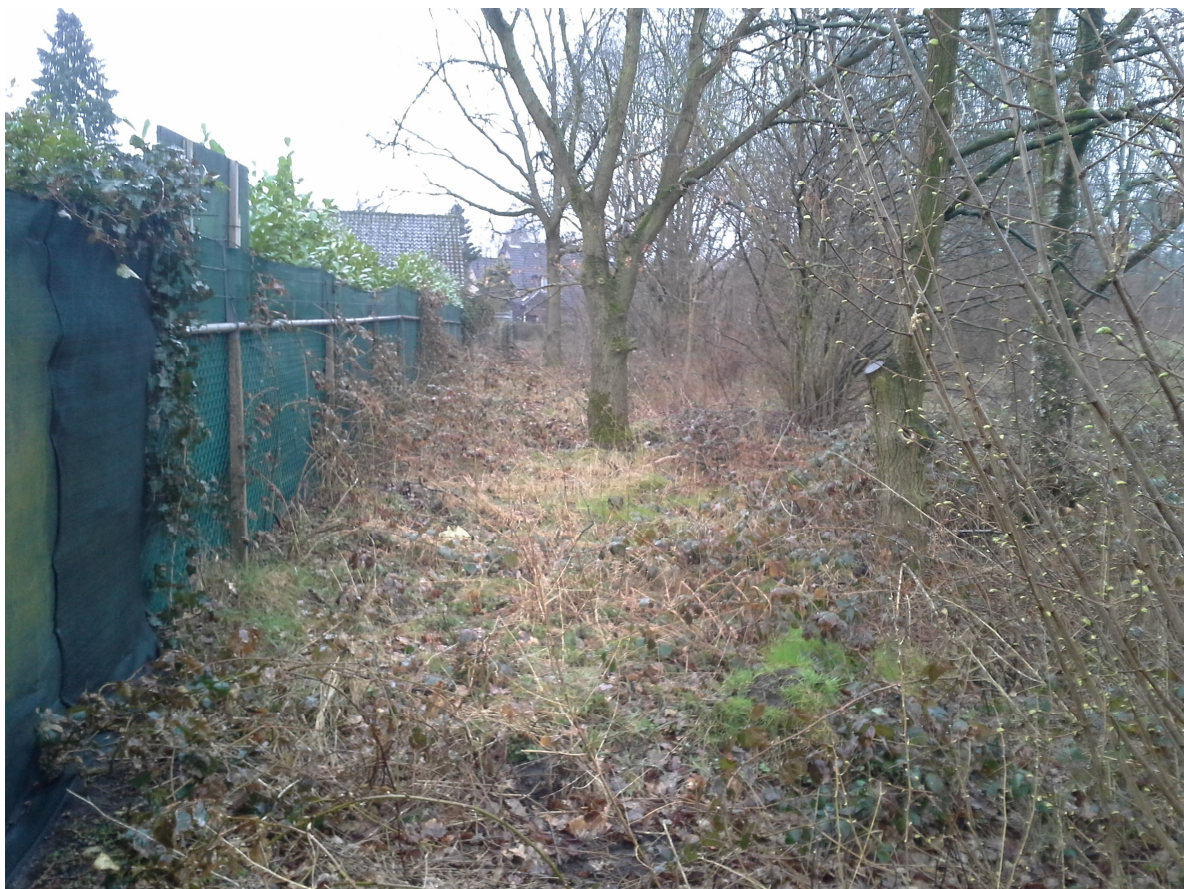
Foto's onderzoekslocatie – 28 maart 2018
