datum:  
**13 november 2017**

Kenmerk:  
**16.734-NEN.02**

## **VERKENNEND EN AANVULLEND BODEMONDERZOEK** (NEN 5740, incl. NEN 5725)

Project:  
Morgenweg 36 te Uden

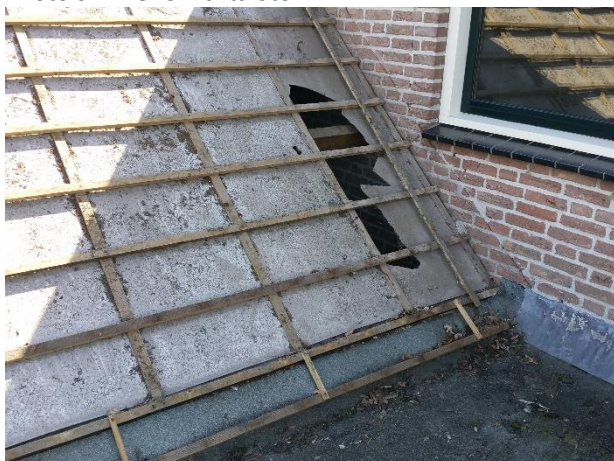
Foto 01: Overzichtsfoto

| Opmerking | Het betreft hier restanten van het beschadigd dakbeschot. (zie hiervoor het asbestinventarisatierapport met kenmerk 170030 d.d. 27-02-2017) |
