Verkennd bodemonderzoek  
aan de Sint Janstraat 38 en Mr.  
van Coothstraat te Uden

**Titel:** verkennend bodemonderzoek aan de Sint Janstraat 38 en Mr. van Coothstraat te Uden

**Datum:** 8 december 2011

**Projectnummer:** 20111917

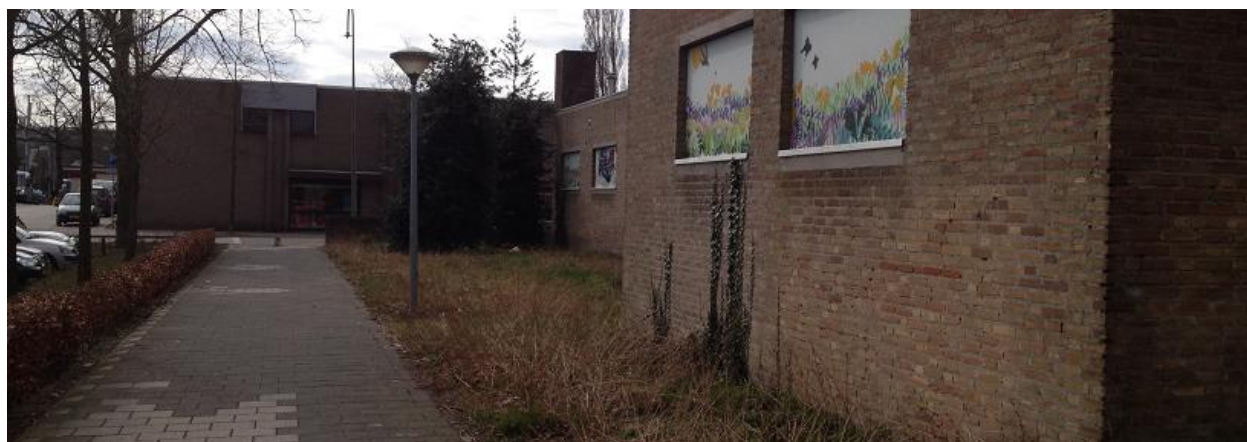
De onderzoekslocatie bevindt zich aan Sint Annastraat 21, in het westen van Uden. De onderzoekslocatie betreft een voormalige gymzaal met een braakliggend terrein. De verharding bestaat uit klinkers en tegels. Kadastraal is het perceel bekend als gemeente Uden, sectie M, nummer 3732 (op basis van financieel- juridische aspecten conform NEN 5725). De oppervlakte van de onderzoekslocatie is circa 1.290 m<sup>2</sup>. In figuur 1 is een overzichtsfoto van de onderzoekslocatie weergegeven.

**Figuur 1: Overzichtsfoto onderzoekslocatie.** (bron: MILON bv)

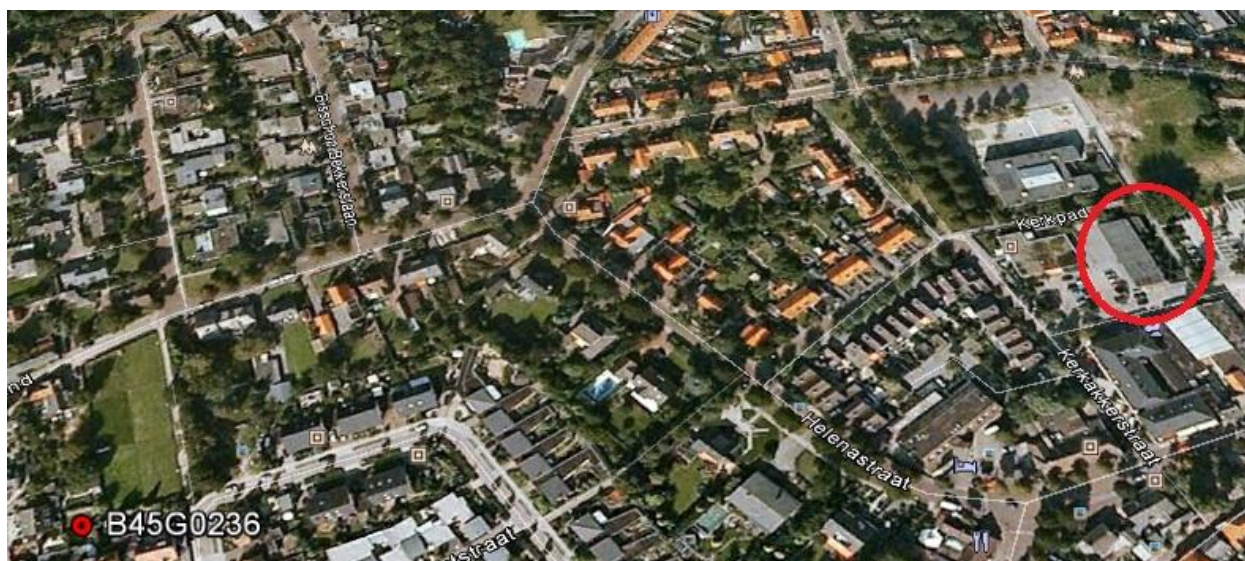
Volgens gegevens uit DINO-loket blijkt dat ter plaatse van boring B45G0236, circa 378 meter ten westen van de onderzoekslocatie, tot 2,0 m-mv uit siltig fijn zand bestaat. Van 2,0 tot 2,5 m-mv is een grindlaag aanwezig. Onder de grindlaag, tot 4,0 m-mv, is siltig, grindig zand aanwezig. Van 4,0 tot 5,0 m-mv is zandig grind aanwezig. Onder deze grindlaag is tot 13,0 m-mv een laag met siltig, grindig, kleiig zand aanwezig. Tot 13,2 m-mv is een kleilaag aanwezig en daaronder grind en zand afgewisseld tot 15,3 m-mv. Voor de ligging van de boring ten opzichte van de onderzoekslocatie zie figuur 3.

**Figuur 3: Ligging boringen.** (bron: DINO-loket+Google Earth)
