## Bijlage 4: Stedenbouwkundige onderbouwing karakteristieken Voortweg 31

### Woonboerderij Voortweg 31

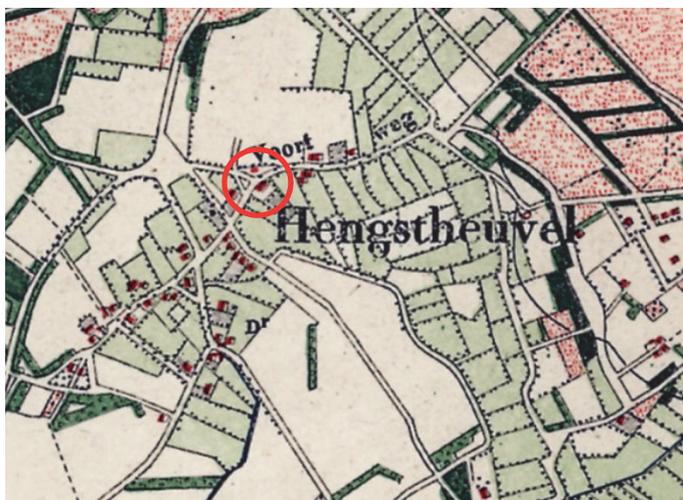
Figuur 2: Ligging Voortweg in topografische kaart (Bron: Topotijdreis)

Het pand aan de Voortweg 31 is gelegen aan een oude T-splitsing die in de huidige structuur niet meer aanwezig is en ook niet meer als dusdanig herkenbaar. Het gebouw is een kortgevelboerderij die met de lange zijde aan de weg is gepositioneerd. De kopgevel waarin de woning is gesitueerd ligt aan de westzijde van het pand. Het stalgedeelte is aan de oostzijde gelegen en smaller vormgegeven dan de woning. Aan de westzijde is achter het pand nog een origineel bakhuis aanwezig.

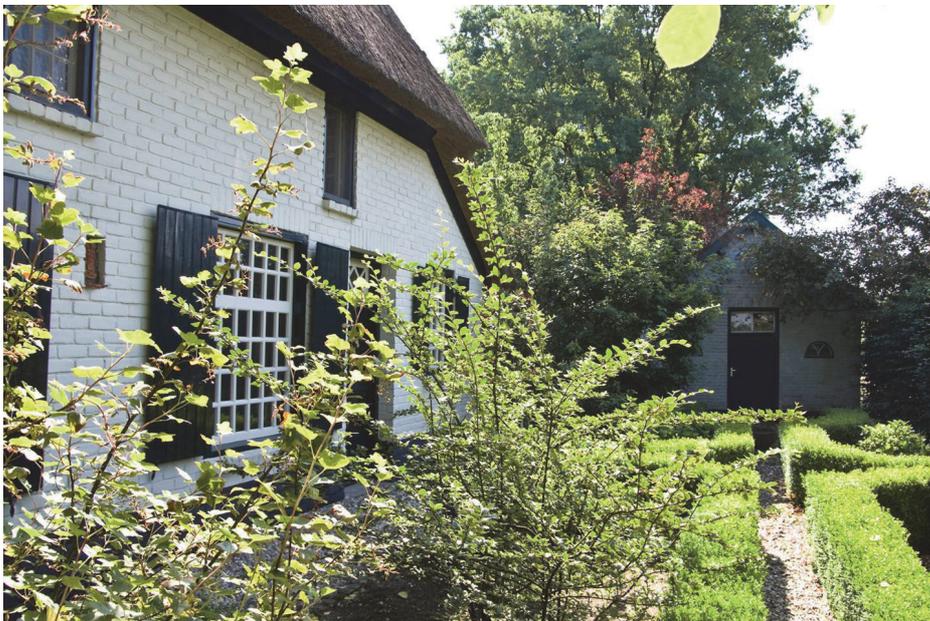
Figuur 3:: Kopgevel west met Mariabeeld en het bakhuis

Het pand is voorzien van een schilddak deels met pannen en deels met riet gedekt. Het dak heeft enkele dakkapellen die er waarschijnlijk in een latere periode op geplaatst zijn. De rand onder de kap is voorzien van muizentandjes. De ramen in het woongedeelte zijn onderverdeeld in vele kleine ramen, roeden, en voorzien van vensterluiken. De woning is opgebouwd uit baksteen die in een later tijdstip wit is gekeimd met een antraciet gekleurde plint. In de westgevel, voorgevel woongedeelte, is een Mariabeeld ingemetseld. Het stalgedeelte is voorzien van enkele kleine stalramen en een eenvoudige rechthoekige poort. In de sobere oostgevel zijn enkele gevelankers zichtbaar.

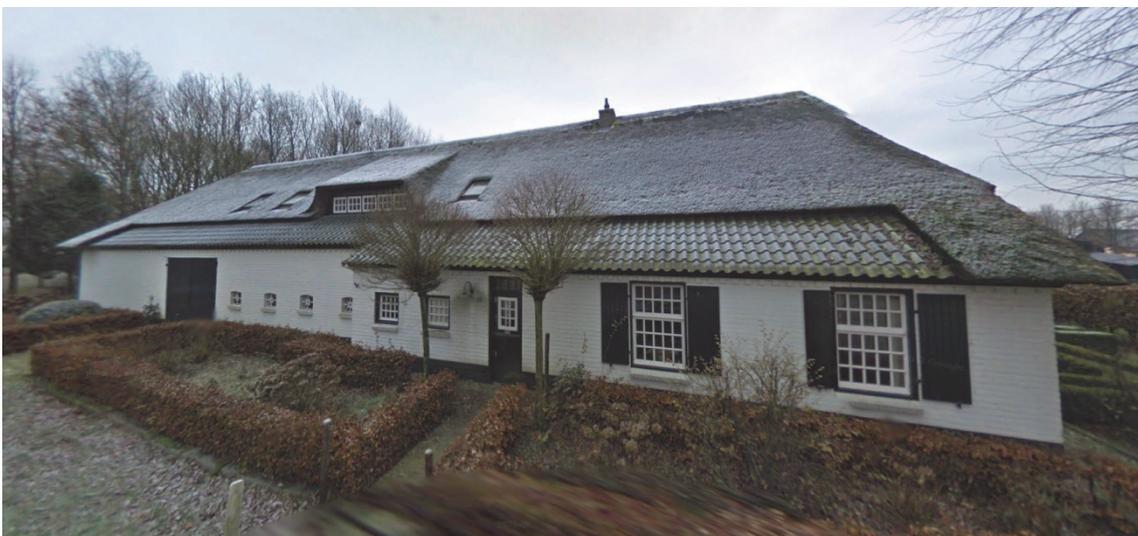
Figuur 4: Gevel aan straatzijde

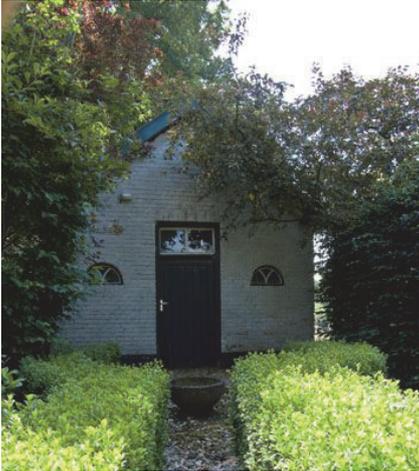
*Bakhuis*

Aan de westzijde van de boerderij aan de Voortweg 31 is een bakhuis aanwezig. Een bakhuisje is een bijgebouw van een boerderij of landhuis waarin men vroeger brood bakte. Het bakhuis staat los van de boerderij. Dit is gedaan om eventuele uitslaande brand te kunnen voorkomen. Daarnaast is het bakhuis opgebouwd uit baksteen en voorzien van een kapconstructie voorzien van dakpannen. Dit is eveneens gedaan om brandgevaar te minimaliseren.

De westelijke kopgevel is de voorzijde van de boerderij aan de Voortweg 31. Het bakhuis staat achter de rooilijn van de boerderij en is vanuit de voortuin (erf aan westzijde van de boerderij) goed bereikbaar. Het gebouw staat met de kopse kant op het voorerf georiënteerd. In deze kopgevel bevindt zich in het midden de toegangsdeur tot het bakhuis. Aan beide zijde zijn half-ronde stalramen aangebracht dat door middel van halve bogen is onderverdeeld. Het bakhuis is evenals de boerderij wit gekleimd.

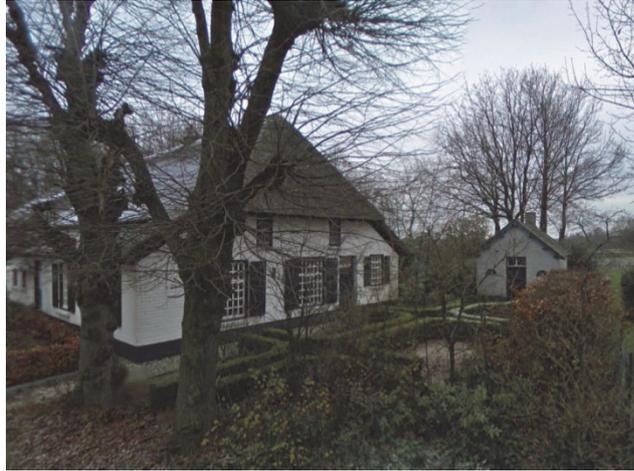
*Positionering bakhuis*
