## De beeldengroep bij de Sint Petruskerk Uden

### Het initiatief en aanleiding

#### Restauratie.

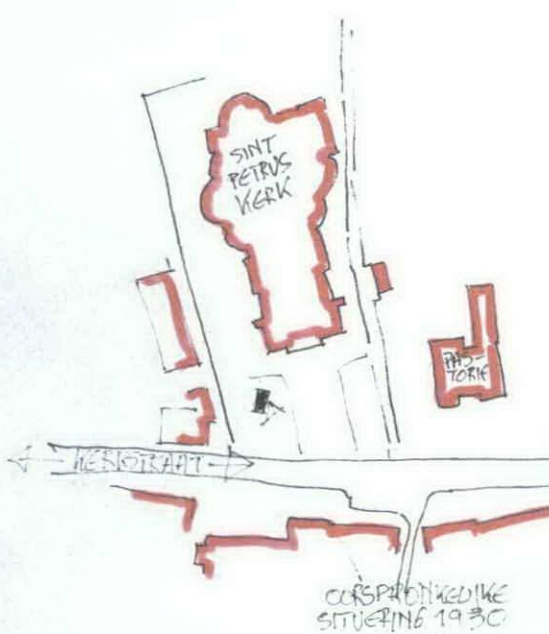
Oorspronkelijke situering 1930

De beeldengroep is in de jaren zestig van de vorige eeuw door de toenemende verkeersdruk te verplaatst richting pastorie. Toen is ook het basement van graniet onder de groep verwijderd.

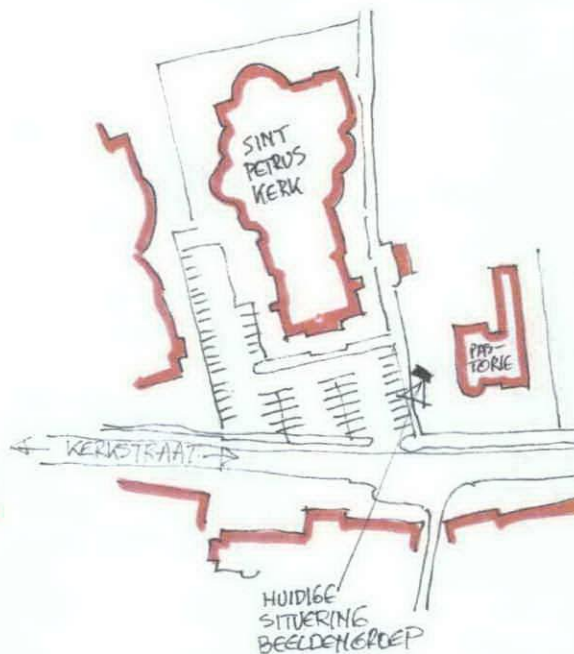
Huidige situering

Door deze ingreep is de verhouding en de compositie van de beeldengroep totaal veranderd. Bovendien is de fysieke omgeving in het groen en onder de voortdurende schaduw van de bomen en de pastorie zeer verslechterd. Hierdoor ontstaat algengroei en door het voortdurende vocht is er sprake van erosie. Zie ook de tekeningen en foto's hieronder.

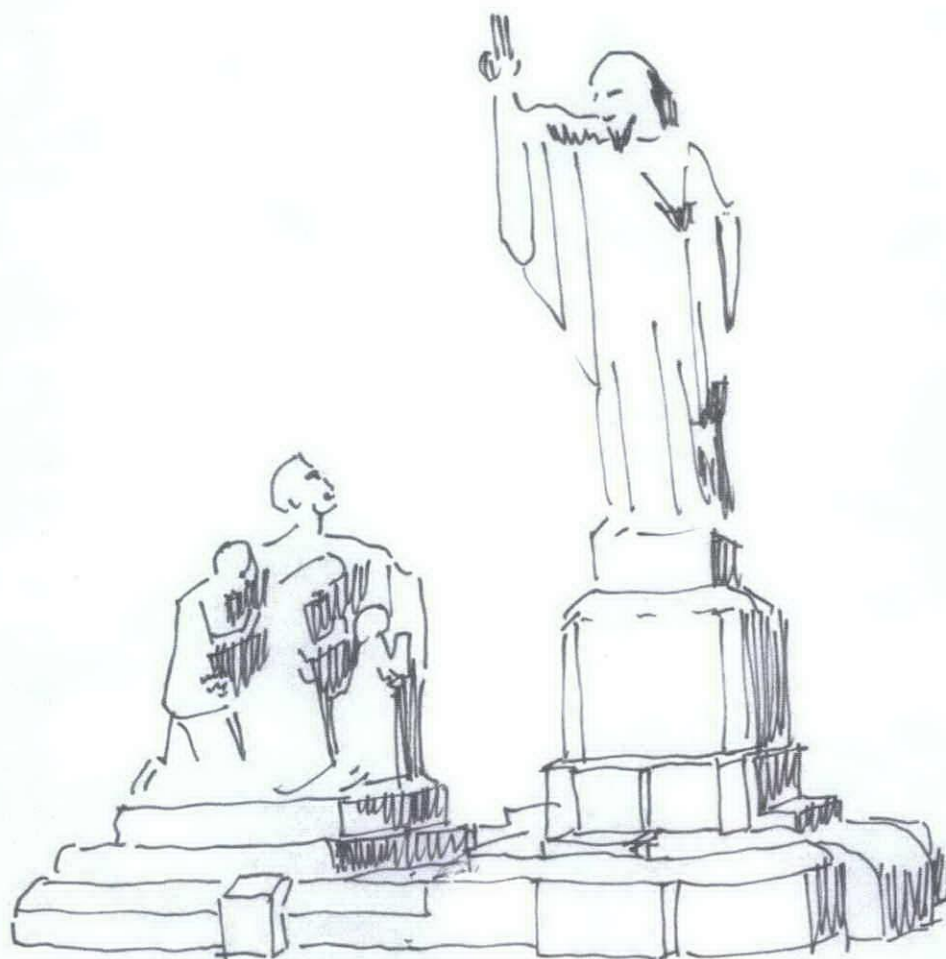
OORSPRONKELIJKE OPSTELLING BEELDEN GROEP  
HAYASE 08-04-2013

De beeldengroep is geplaatst op een granieten basement. Links een compacte groep van de knielende Petrus met sleutel die een gezin van vader, moeder en kind beschermt.

De knielende groep is gericht op het door de plooi val sterk verticaal gerichte Heilig Hartbeeld, dat op zich is geplaatst op een granieten sokkel en in een zegenend gebaar de hand opheft.

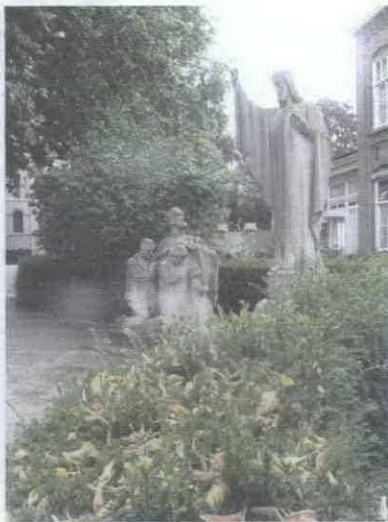
Beeldengroep onder het  
groen en in de schaduw.

Door een grootschalige uitbreiding van het winkelcentrum is het ook noodzakelijk om de omgeving hierop aan te passen. Hiervoor wordt ook de Kerkstraat en de omgeving van de Sint Petruskerk aangepakt. Door het parkeren bij en rond de kerk anders te organiseren ontstaat er plek voor een groen plantsoen voor de kerk.

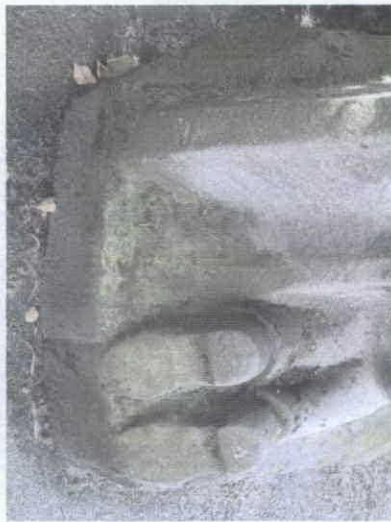
Algenaangroei .

Door jarenlange vochtige omstandigheden is er erosie ontstaan die echter niet diep in het materiaal gaat. Noodzakelijk is het schoonmaken verwijderen van alle oppervlakkige losse delen.

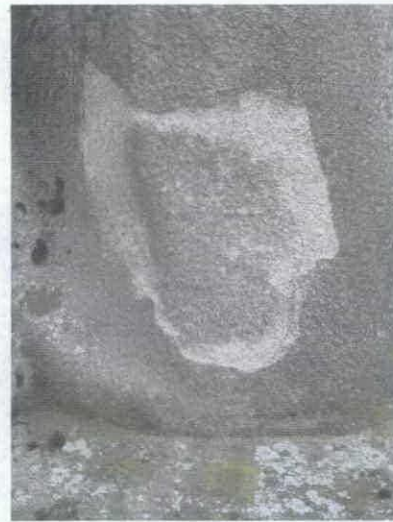
Erosie door voortdurend  
vocht.

Eveneens kunnen dan de op verschillende uitstekende delen van handen en vingers de ontbrekende delen worden hersteld.
