kenmerk:  
**21.702-NEN.01**

## **VERKENNEND EN AANVULLEND BODEMONDERZOEK** (NEN 5740, incl. NEN 5707)

Project:  
Steeuwichtweg 7 te Uden

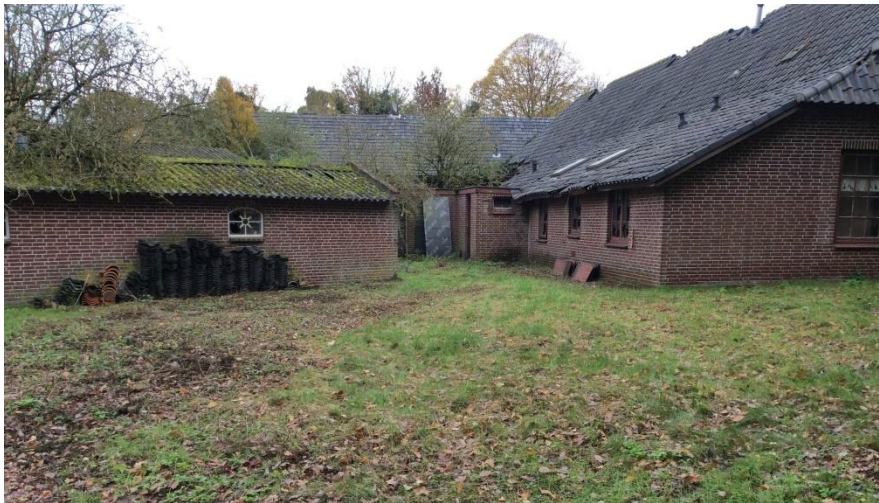
Foto 1: onderzoekslocatie

Op de onderzoekslocatie bevindt zijn een huis en andere gebouwen aanwezig, welke in een vervallen toestand verkeren.

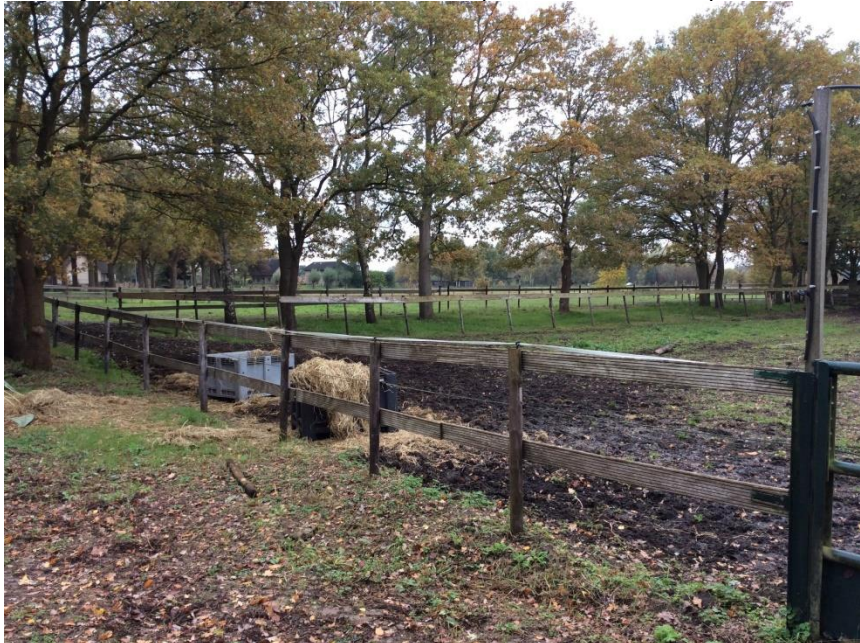
Foto 2: onderzoekslocatie

Zuidelijk op de onderzoekslocatie is een paardenweide met paarden aanwezig.

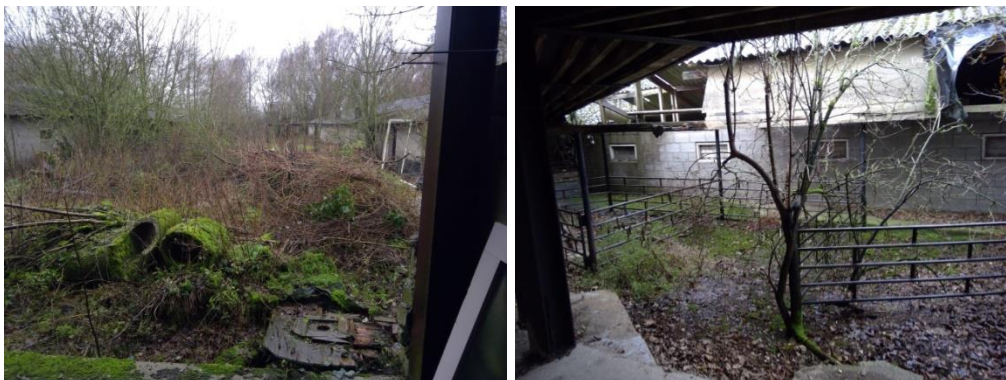
De bestaande peilbuis 02 was niet meer aanwezig, deze is herplaatst en een week later bemonsterd. In de ruimtes tussen deze stallen 2 en 3 zijn in het verleden (bouw)materialen opslagen, welke door de loop der jaren zijn overwoekerd met bomen en struiken. Hierdoor was het bijna onmogelijk was door boringen te plaatsen, zie onderstaande foto's.

Foto's : onderzoekslocatie tussen stallen 2 en 3

Tijdens een aanvullend bodemonderzoek uit 2008, (kenmerk VO07718/V1, d.d. 15 april 2008), is de bodem tussen de stallen al een keer onderzocht. Uit de boorstaten van dat onderzoek blijkt dat de het maaiveld tussen de stallen is afgewerkt met een betonlaag met daaronder een asfaltlaag. De totale dikte van de verharding bedraagt ca. 0,25 m. Destijds is geconcludeerd dat de grond onder de verharding laag niet verontreinigd is. Derhalve is er voor gekozen de boringen te verplaatsen naar de randen rondom de beton/afvalt verharding.

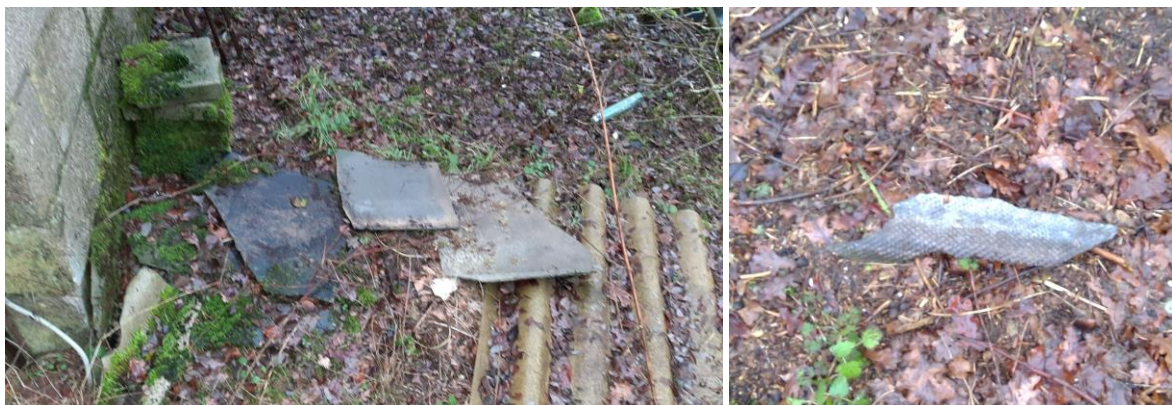
Tijdens de terreininspectie is noordoostelijk van stal 1 op het maaiveld meerdere stukken vlakke plaat aangetroffen, welke asbestverdacht zijn. Tevens is ten oosten van stal 3 op het maaiveld een stuk asbestverdacht golfplaat aangetroffen.

foto's: aangetroffen stukken asbest
