Onderwerp: principe verzoek wijziging bestemmingsplan Hoogstraat 7 Uden

Bouwhistorische verkenning  
met waardenstelling  
en aanbeveling

## **boerderij Hoogstraat 7 Uden**

### *Bouwhistorische verkenning*

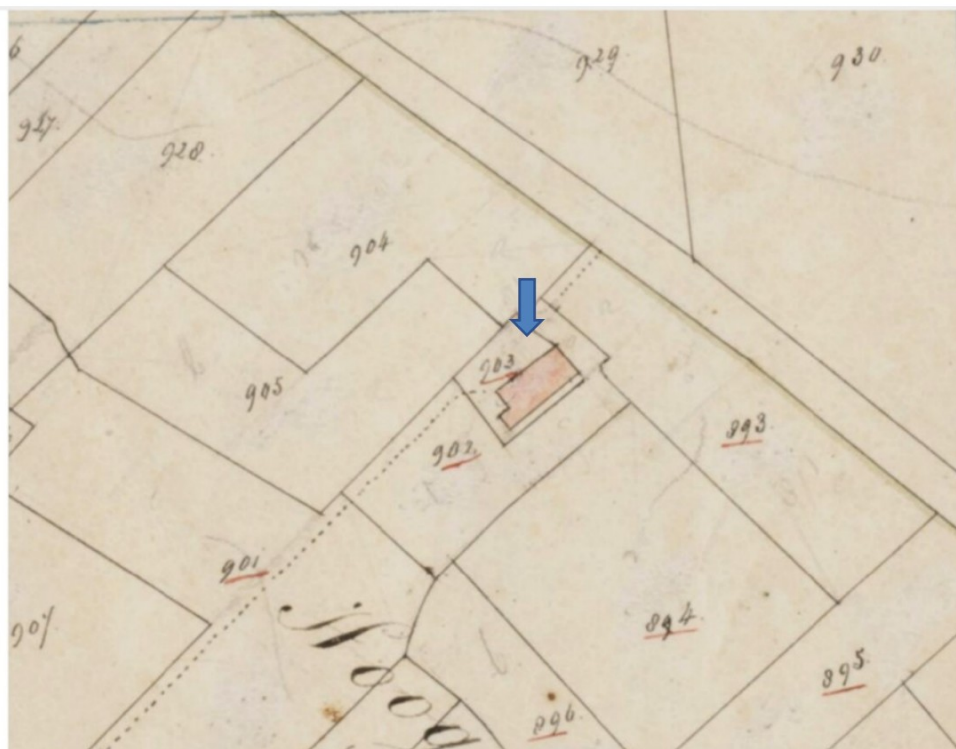
*kadasterkaart uit 1832 met hierop het hallenhuis/hoekgevelboerderij*

Op de kadasterkaart van 1811-1832 (zie onder) staat de boerderij afgebeeld met een uitgespaarde hoek in de korte gevel. Dit komt bij boerderijen uit die tijd vaker voor. Bij het woongedeelte is dan aan de kopgevel een kamer aangebouwd. Zo'n boerderij wordt wel een *hoekgevelboerderij* genoemd. Een boerderijgebouw bestaat in die tijd alleen nog uit een woon- en een stalgedeelte. Een schuur is in die tijd in de Meierij nog een losstaand gebouw. De boerderij is opgebouwd uit een driebeukig gebint, waarop het dak de en verdiepingvloer rust. De buitengevels zijn erg laag en nog lang niet altijd in baksteen opgetrokken. Hierdoor zijn de gevels ongeschikt voor het dragen van een kapconstructie met rieten dak. Ook rusten de balken van het woongedeelte en van de hooizolder boven de stal op het gebint. Zo'n boerderijtype met gebint, huis en stal behoort tot het *hallenhuistype*. Bij het hallenhuis bevindt de voordeur zich in de kopgevel van het gebouw. In de korte eindgevel liggen de potstaldeuren. Tussen de woonruimte en de stal bevindt zich de brandgevel met de schouw. Volgens de tekening op de kadasterkaart is Hoogstraat 7 voor die tijd een tamelijk grote boerderij. Van deze eerste boerderij is een gedeelte van de brandgevel nog behouden gebleven en daarnaast de plaats van de kelder. Deze laatste is echter in een later stadium helemaal veranderd maar heeft zich vrijwel zeker in de uitgebouwde hoek bevonden.

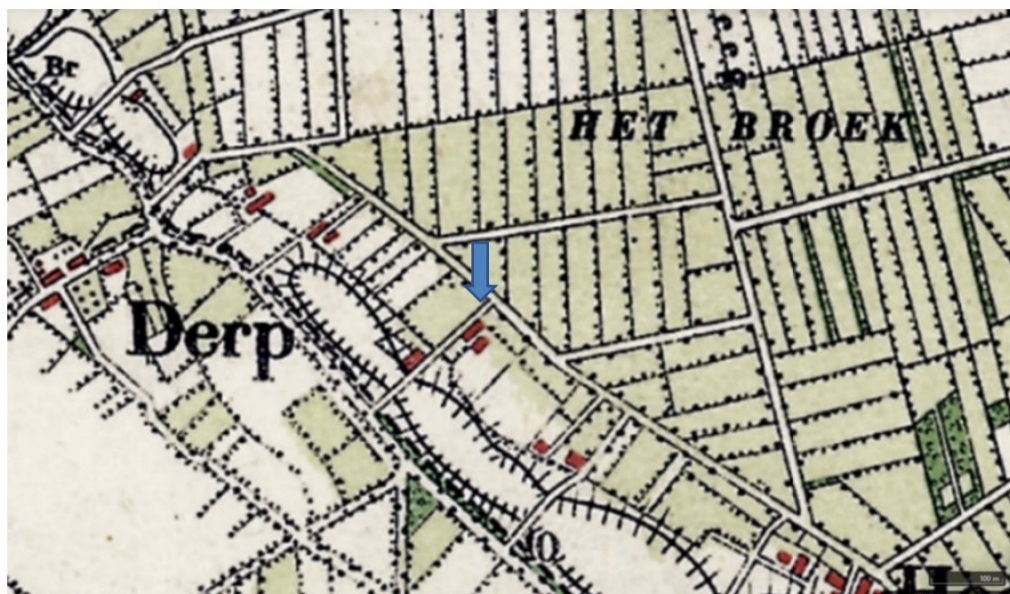
Kaart van na 1899. De boerderij is een langgevelboerderij met bijbehorend schop.

Bij de verbouwing tot langgevelboerderij krijgt Hoogstraat 7 aan de noordwestzijde een nieuwe (huidige) voorgevel, waarbij de bestaande gevel van het hallenhuis in verhoogde vorm wordt vervangen. Hierbij wordt de terug liggende hoek in de kopgevel opgevuld ten behoeve van een nieuwe (goei)kamer. De hele kopgevel komt zodoende in één lijn te liggen met de gevel van kelder/opkamer. Naast de nieuwe kamer komt in de voorgevel de voordeur. Samen met het nieuwe venster aan de zijde van de stal zijn beide onderdeel van de herd. Dit is mogelijk geworden door het verwijderen van het zijkamertje in het voormalige hallenhuis. Aan de andere (achter)zijde van het woongedeelte bevindt zich het raam van de geut, dat uit die tijd dateert. Bij de kelder en opkamer is het raam waarschijnlijk later aangebracht. Deze kunnen zich voorheen ook in de kopgevel hebben bevonden. In de gevel van het stalgedeelte bevindt zich aan de noordwestzijde achtereenvolgens de deur naar de voorstal, de potstaldeur en de deeldeuren van de schuur.

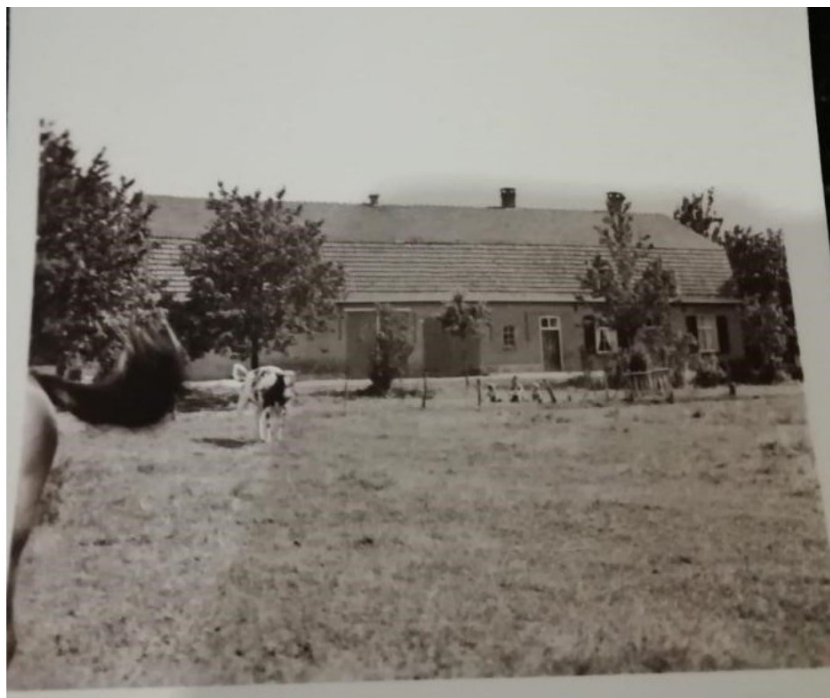
*Foto van de boerderij uit de vroege jaren vijftig. Het is nog het gebouw zoals het in 1926 is gebouwd. De vensters hebben een T-raam. De voorstal heeft een deur met bovenlicht.*

*De potstaldeuren zijn iets lager dan de deeldeuren van de schuur. De laatste dubbele deuren van het schop zijn niet te zien.*

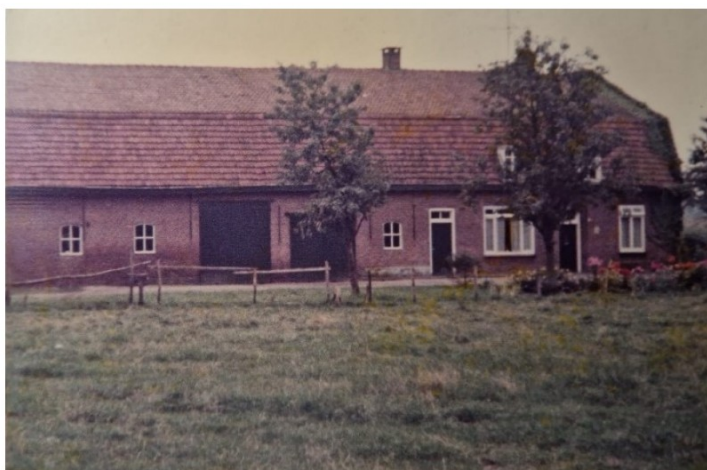
#### **Boven:**

*Foto uit de vroege jaren vijftig. De boerderij heeft links van de voordeur een groot keukenraam. Het kamerraam rechts heeft boven een klepraam.*

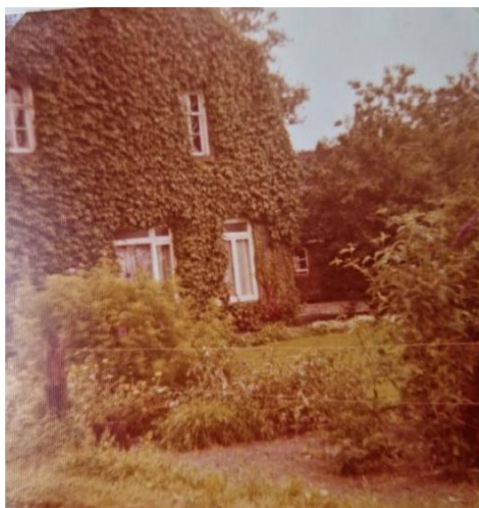
#### **Onder:**

*Links: De kopgevel is helemaal begroeid met klimop en heeft in het midden een groot raam.*

*Rechts: De waterput met putmik op het erf.*

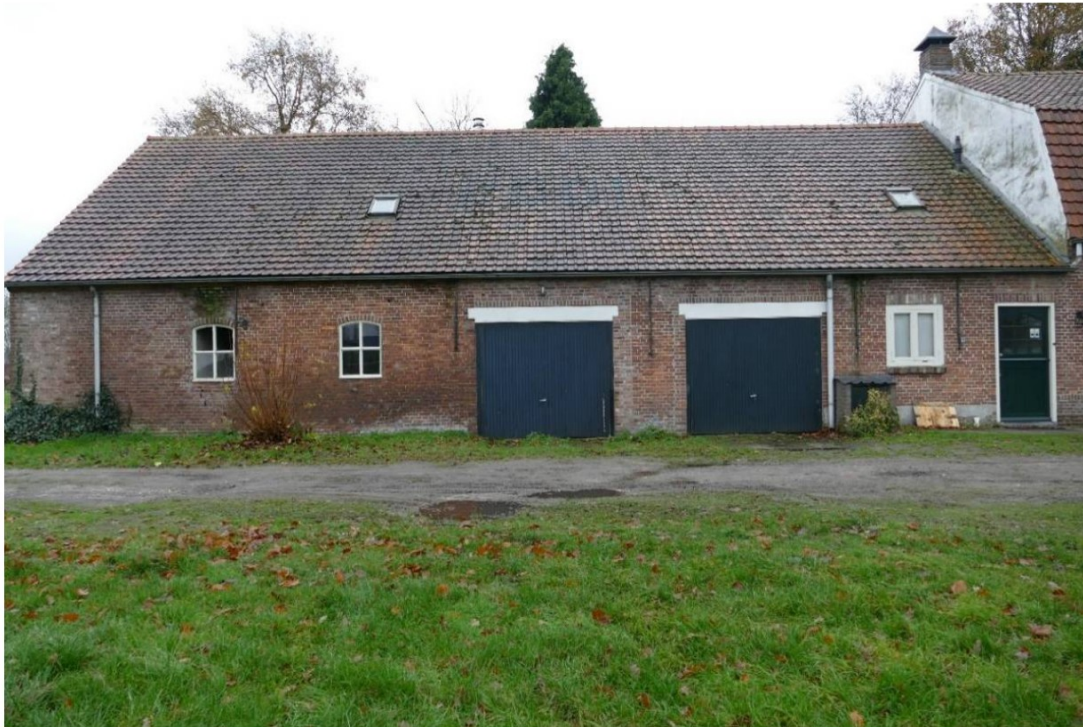
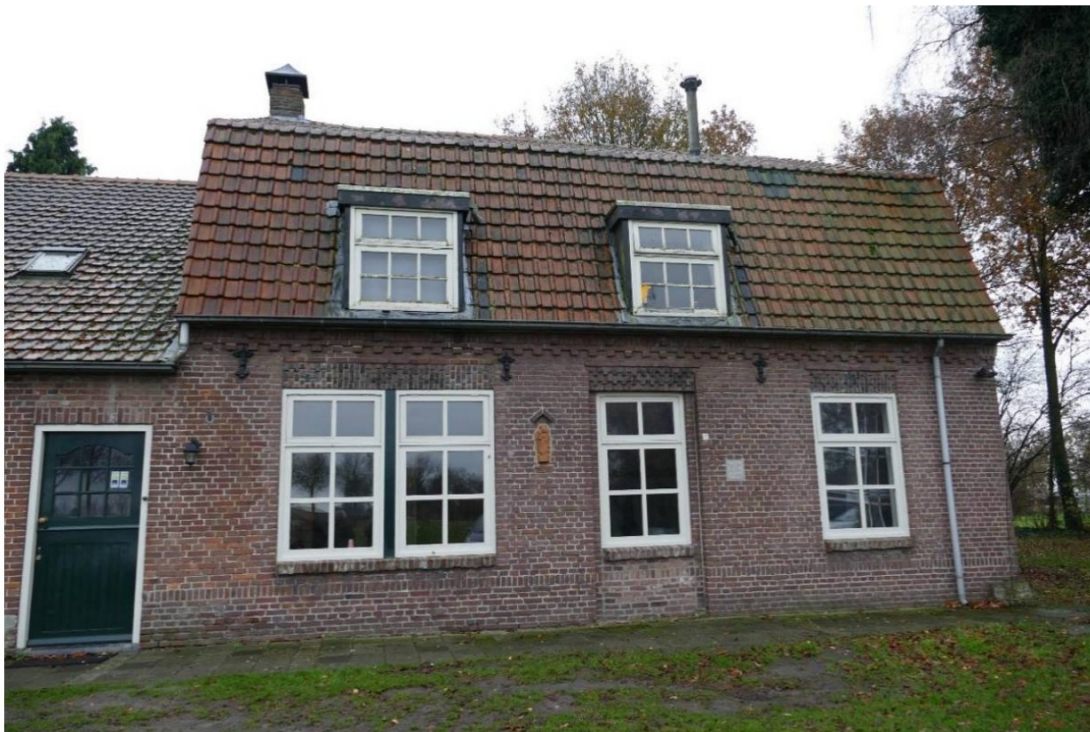
*Het oorspronkelijke symmetrische woongedeelte van voordeur met aan elke zijde een venster is verdwenen. Het Mariabeeldje, de nis van de voordeur en de jaartalsteen liggen zonder de aanwezigheid van een voordeur wat verloren in de gevel.*

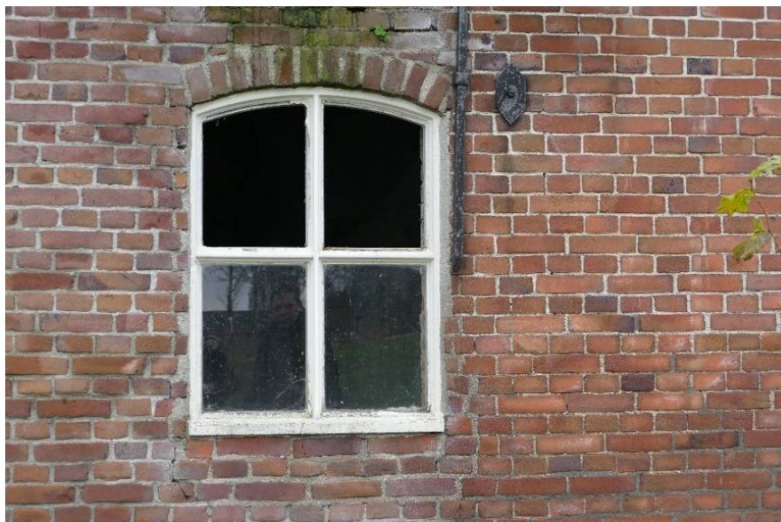
*Betonnen stalraam uit de jaren vijftig/zestig. Het bevindt zich in het dichtgezette deel van de deuren van het schop. Deze dichtzetting heeft al eerder plaatsgevonden. Het rechtse gedeelte is gevelwerk uit de bouw van de boerderij in het laatste kwart van de 19<sup>e</sup> eeuw.*

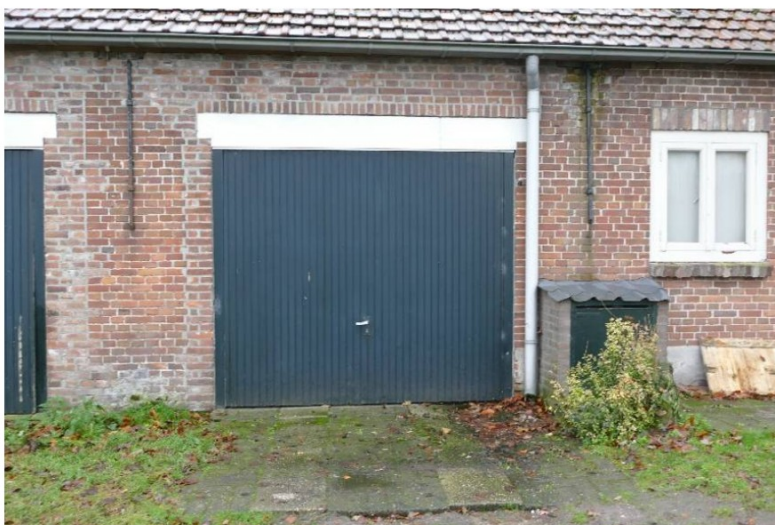
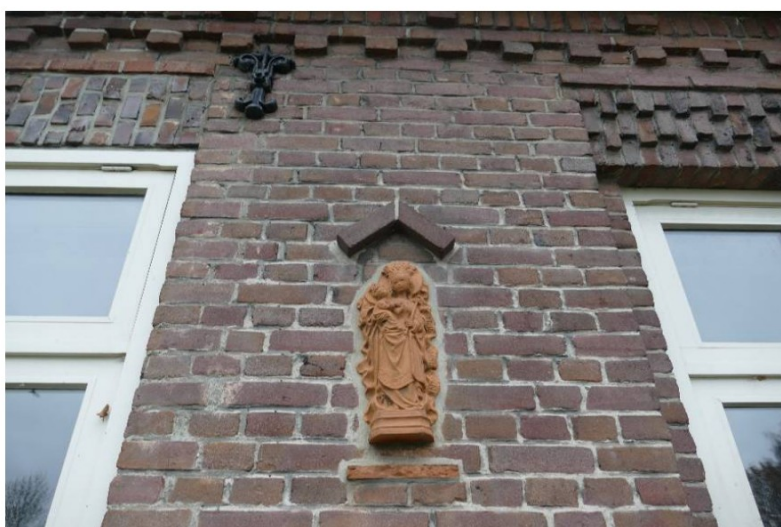
*Metalen kanteldeur ter plaatse van de voormalige potstal deur, Het gevelwerk links en rechts van de deur is nog uit de negentiende eeuw.*

*Het beeldje van **Onze Lieve Vrouw ter Linde** links van de voormalige voordeur. Onder het beeldje steekt een afgebroken plavuis iets uit de gevel. Hierop kon een bosje bloemen geplaatst worden. De strek boven de vensters en voordeur heeft kenmerken van de Amsterdamse School. Onder de dakrand heeft de gevel een tandlijst, met daarboven een tweede vertanding waarop eertijds een bakgoot rustte.*

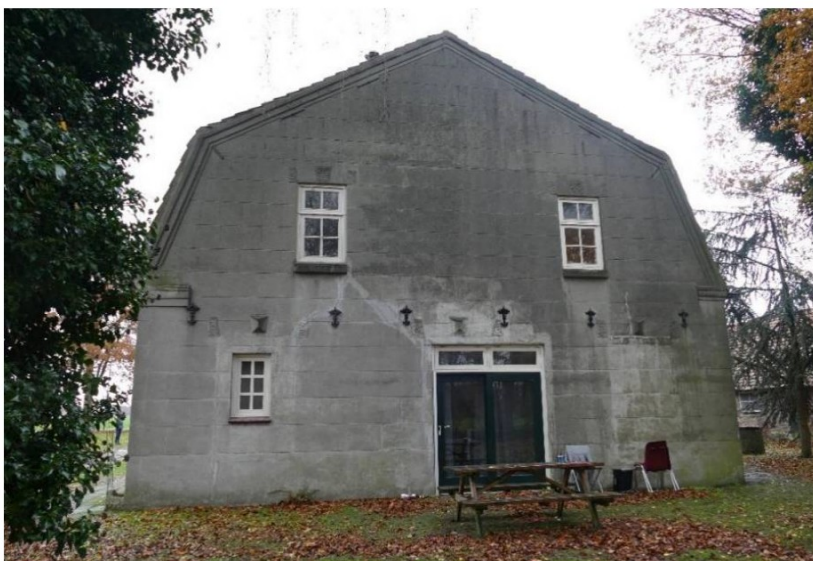
*In blokverband besmeerde kopgevel*

De kopgevel is een geheel in blokverband bepleisterde gevel. De rollaag die bij de voorgevel beneden loopt, heeft achter de bepleistering van de kopgevel een vervolg. Dit kan mogelijk betekenen dat deze bepleistering later is aangebracht. Volgens mondelinge overlevering van buurtgenoten zou dit gedaan zijn vanwege regendoorslag bij deze westgevel. De kopgevel heeft door zijn hoogte, vorm en blokbepleistering een monumentale uitstraling. Deze zal voorheen met de aanwezigheid van de thans verdwenen vensters nog groter zijn geweest. De gevel heeft boven twee 6-ruits staande zolderramen in een symmetrische ligging. Op de begane grond bevindt zich rechts van het midden een dubbele glazen tuindeur met boven twee klepramen. Links bevindt zich een 6-ruits staand venster, dat de suggestie wekt van een opkamerraam. Rechts is een bouwspoor van een dichtgezet venster. In de gevel bevindt zich in symmetrische positie een drietal bouwsporen van een verwijderd venster. De strek in de vorm van drie met cementmortel geboetseerde sluitstenen zitten nog in de gevel. Dit type strek hebben alle ramen van de kopgevel. De gevel heeft aan de rand onder het mansardedak een afgesmeerde lijst waarop de hoekpannen eindigen. Deze geprofileerde rand eindigt bij de gevel in een brede licht uit de gevel stekende console. Deze console ondersteunde het einde van de voormalige bakgoot, die bij de kopgevel iets doorliep. Op zolderhoogte heeft de gevel een negental geornamenteerde ankers, waarvan er drie zich bevinden in de middelste geboetseerde sluitsteen boven de ramen.

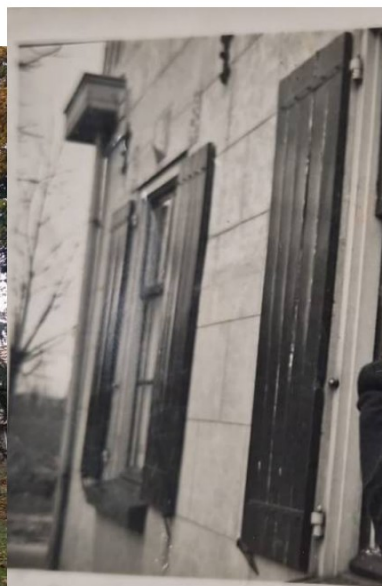
*De eertijds uit de gevel stekende bakgoot boven de console.*

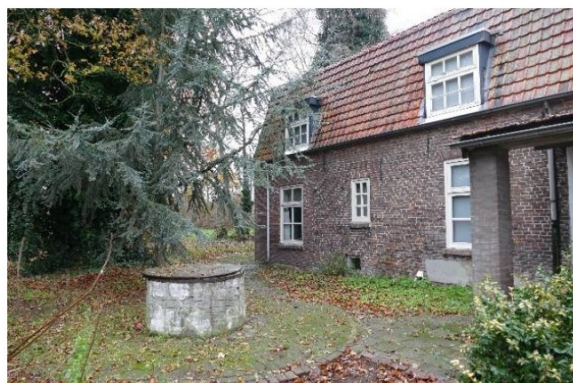
*Achterzijde woongedeelte met waterput*

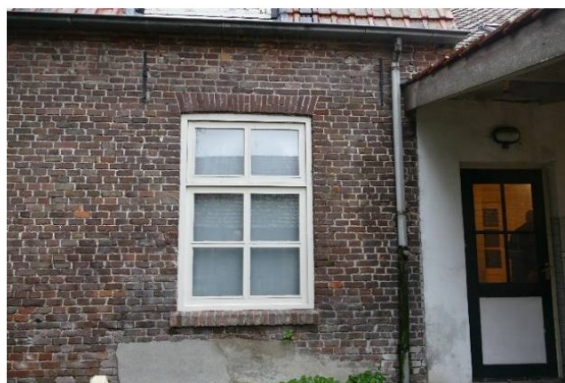
*Gevel van afvalstenen en venster van geut*

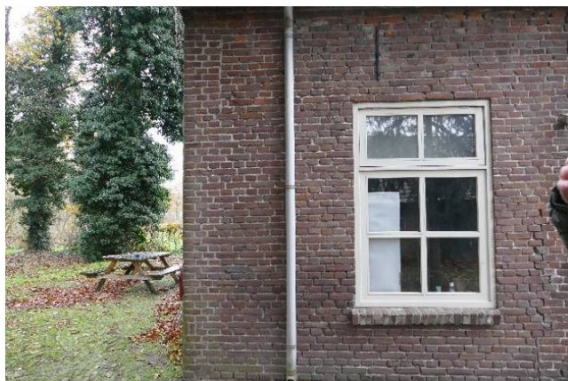
*Later aangebracht venster in voorkamer*

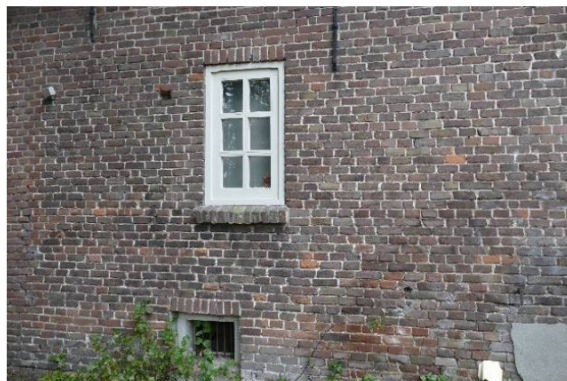
*Opkamerraam en getralied raam van kelder.*

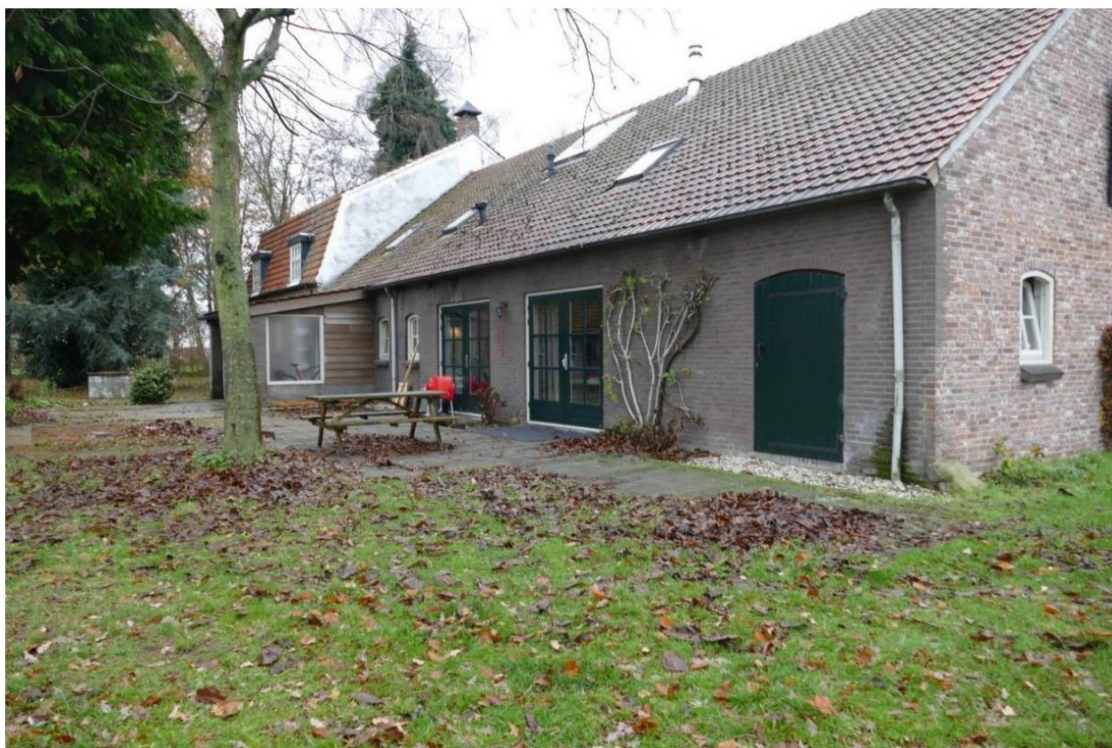
*Achtergevel boerderij*

Het bedrijfsgebouwe van de boerderij is aan de achterzijde voornamelijk herkenbaar aan het zadeldak. De gevel is helemaal nieuw opgetrokken met een klein knipoog naar een agrarisch karakter door middel van een tweetal tuindeuren, die refereren aan de vorm van stal- en schuurdeuren. De verbinding tussen woon- en bedrijfsgebouwe is door een aanbouw op de scheiding van de twee delen ietwat diffuus geworden. Achter de aanbouw rechts heeft de gevel nog wel een tweetal 4-ruits ramen, die door hun segmentboog aan de bovenzijde het karakter van een stalraam hebben. Daarna heeft de gevel twee naast elkaar liggende dubbele tuindeuren met op het einde van de gevel een loopdeur in de vorm van een staldeur met een flauwe segmentboog.

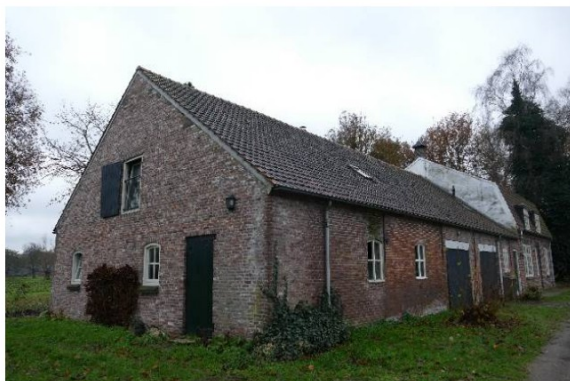
*achterhuis met kopgevel*

De eindgevel is een geheel nieuw opgetrokken gevel van na 1956. Hij is gebouwd met hergebruikte stenen in wildverband. Het is niet bekend in hoeverre hij refereert aan de verdwenen gevel. De ramen hebben de vorm van de betonnen ramen in stal en schuur. De loopdeur onder segmentboog en het hooiluik op de zolderverdieping sluiten aan bij het boerderijkarakter van het gebouw. Het hooiluik zal daar echter, historisch gezien, niet gezeten hebben.

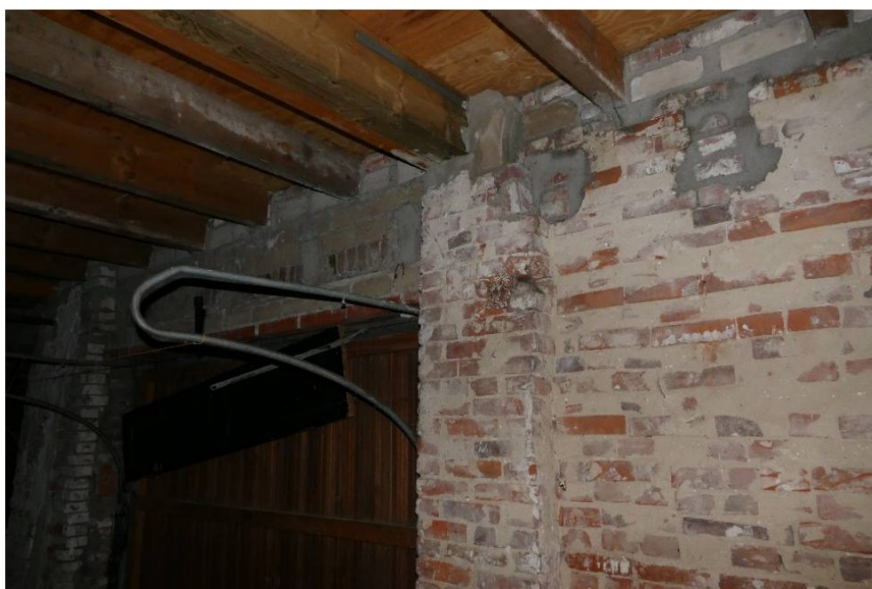
*Binnenzijde van de gevel van het schuurgedeelte. met naast de deur een penant. Het deel van gevel is nog van de boerderij uit de negentiende eeuw.*

De gemetselde penanten tegen de buitengevels van de stal en de schuur dateren nog uit de periode van de langgevelboerderij. Hierop rustten de trekbalen, die bij de brand van 1956 verloren zijn gegaan. Ze dragen thans de huidige kapsanten. Een deel van de brandgevel uit de tijd van het hallenhuys is aan de stalzijde nog zichtbaar.

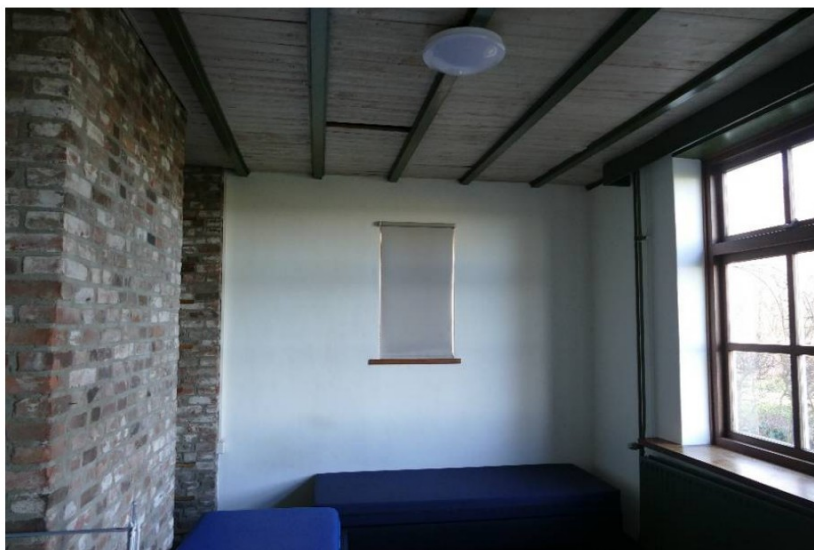
*Balkenplafond van de opkamer is tussen de balen afgetimmerd met dunne plankjes. De balen zijn veel hoger en dateren waarschijnlijk nog uit de boerderij van het derde kwart van de negentiende eeuw.*

*De nieuwe ingang van de opkamer bevindt zich in de grote voorkamer tegen de kopgevel. De opkamer is een onderdeel geworden van deze kamer.*

De opkamer heeft nog dezelfde omvang als in 1926. De ingang is echter gewijzigd door de verbinding met de huidige voorkamer. Het balkenplafond in de opkamer dateert uit 1926 of uit de tijd van de langgevelboerderij, laatste kwart negentiende eeuw.

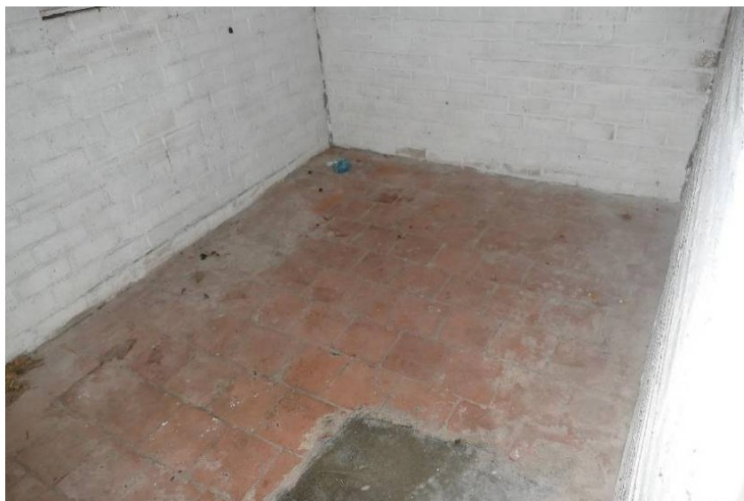
*De keldervloer met de rode plavuizen dateert uit de tijd van de langgevelboerderij..*

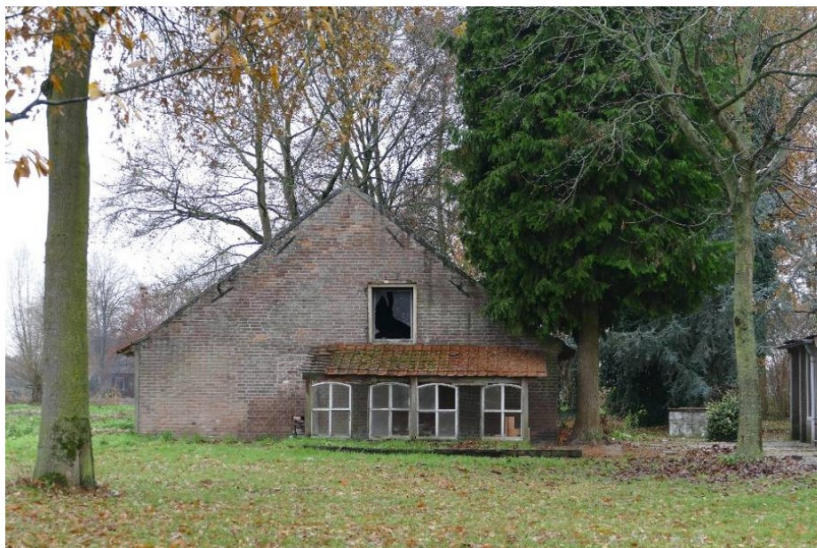
*Erf van de boerderij met varkensschuur en kippenhok, gezien vanuit het oosten.*

Bij de boerderij staat een varkensschuur, die een herbouw is van een ouder exemplaar. Deze schuur stond reeds eind negentiende eeuw op deze plaats. De schuur is waarschijnlijk in de jaren vijftig/zestig gesloopt en vervangen door het huidige gebouw, dat bij die gelegenheid aan de westzijde met een aantal meters is verlengd. De schuur heeft in de gevels een aantal varkensdeurtjes. Tegen de oostgevel van de schuur staat een ruïneus kippenhok. Op het erf staat bij het woongedeelte een oude put en bij het stalgedeelte een betonnen gierkelder.

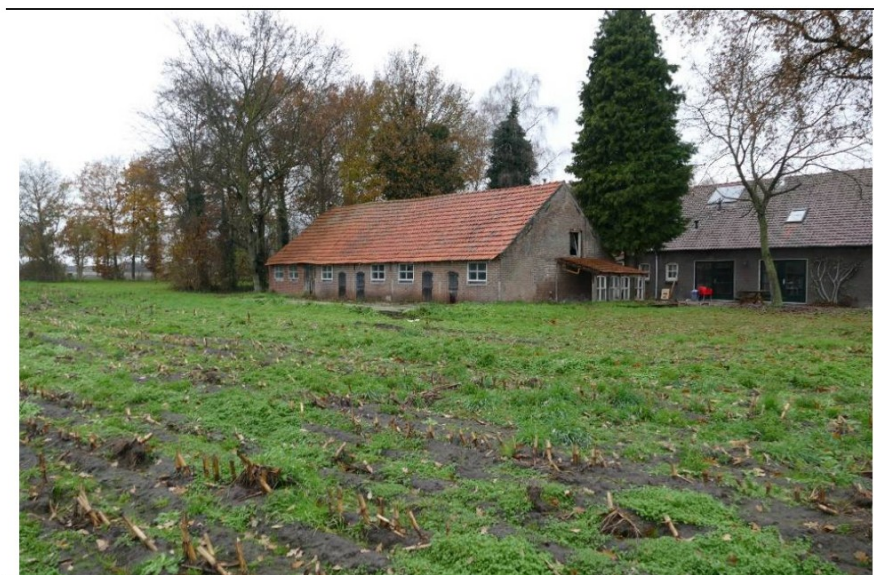
*Gezicht op boerderij en schuur vanuit het maisland ten zuiden van de boerderij.*
