Verkennend bodemonderzoek

Piusplein 113-115 te Uden

Projectnummer: 20231423
Datum: 20 juni 2023

De Roever Omgevingsadvies
Rembrandtlaan 4
5462 CH Veghel

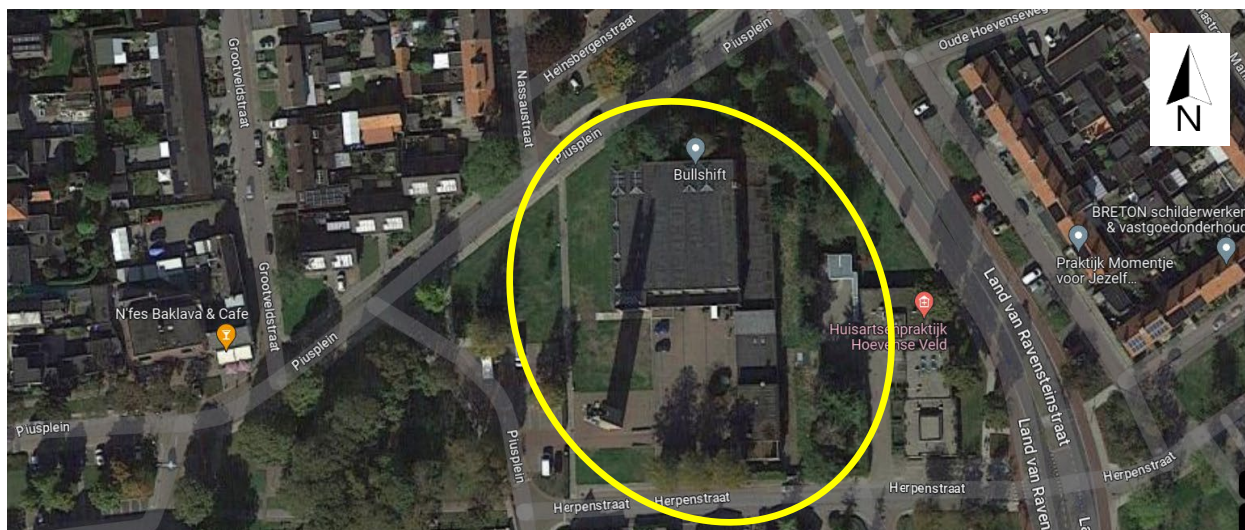
Figuur 1: luchtfoto met globale ligging onderzoekslocatie (geel omrand).

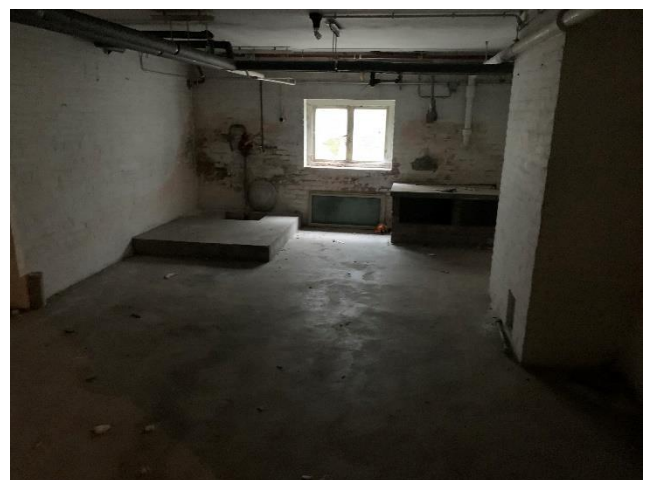
Foto 18

In het noordelijke deel van het pand is Bullshift en Stichting Charitas gevestigd. In beide panddelen zijn geen verdachte activiteiten/deellocaties waargenomen. De pastorie aan de zuidoostzijde is tot kortgeleden bewoond geweest. In de kelder van de pastorie is een pomp waargenomen (zie foto 18 in bijlage 3). Aangezien aan de buitenzijde van het pand de zuidelijke ondergrondse tank is gelegen wordt verwacht dat de pomp gebruikt werd om handmatig brandstof te pompen. In het verleden zijn de ondergrondse olietanks onderzocht maar de locatie van de pomp niet.

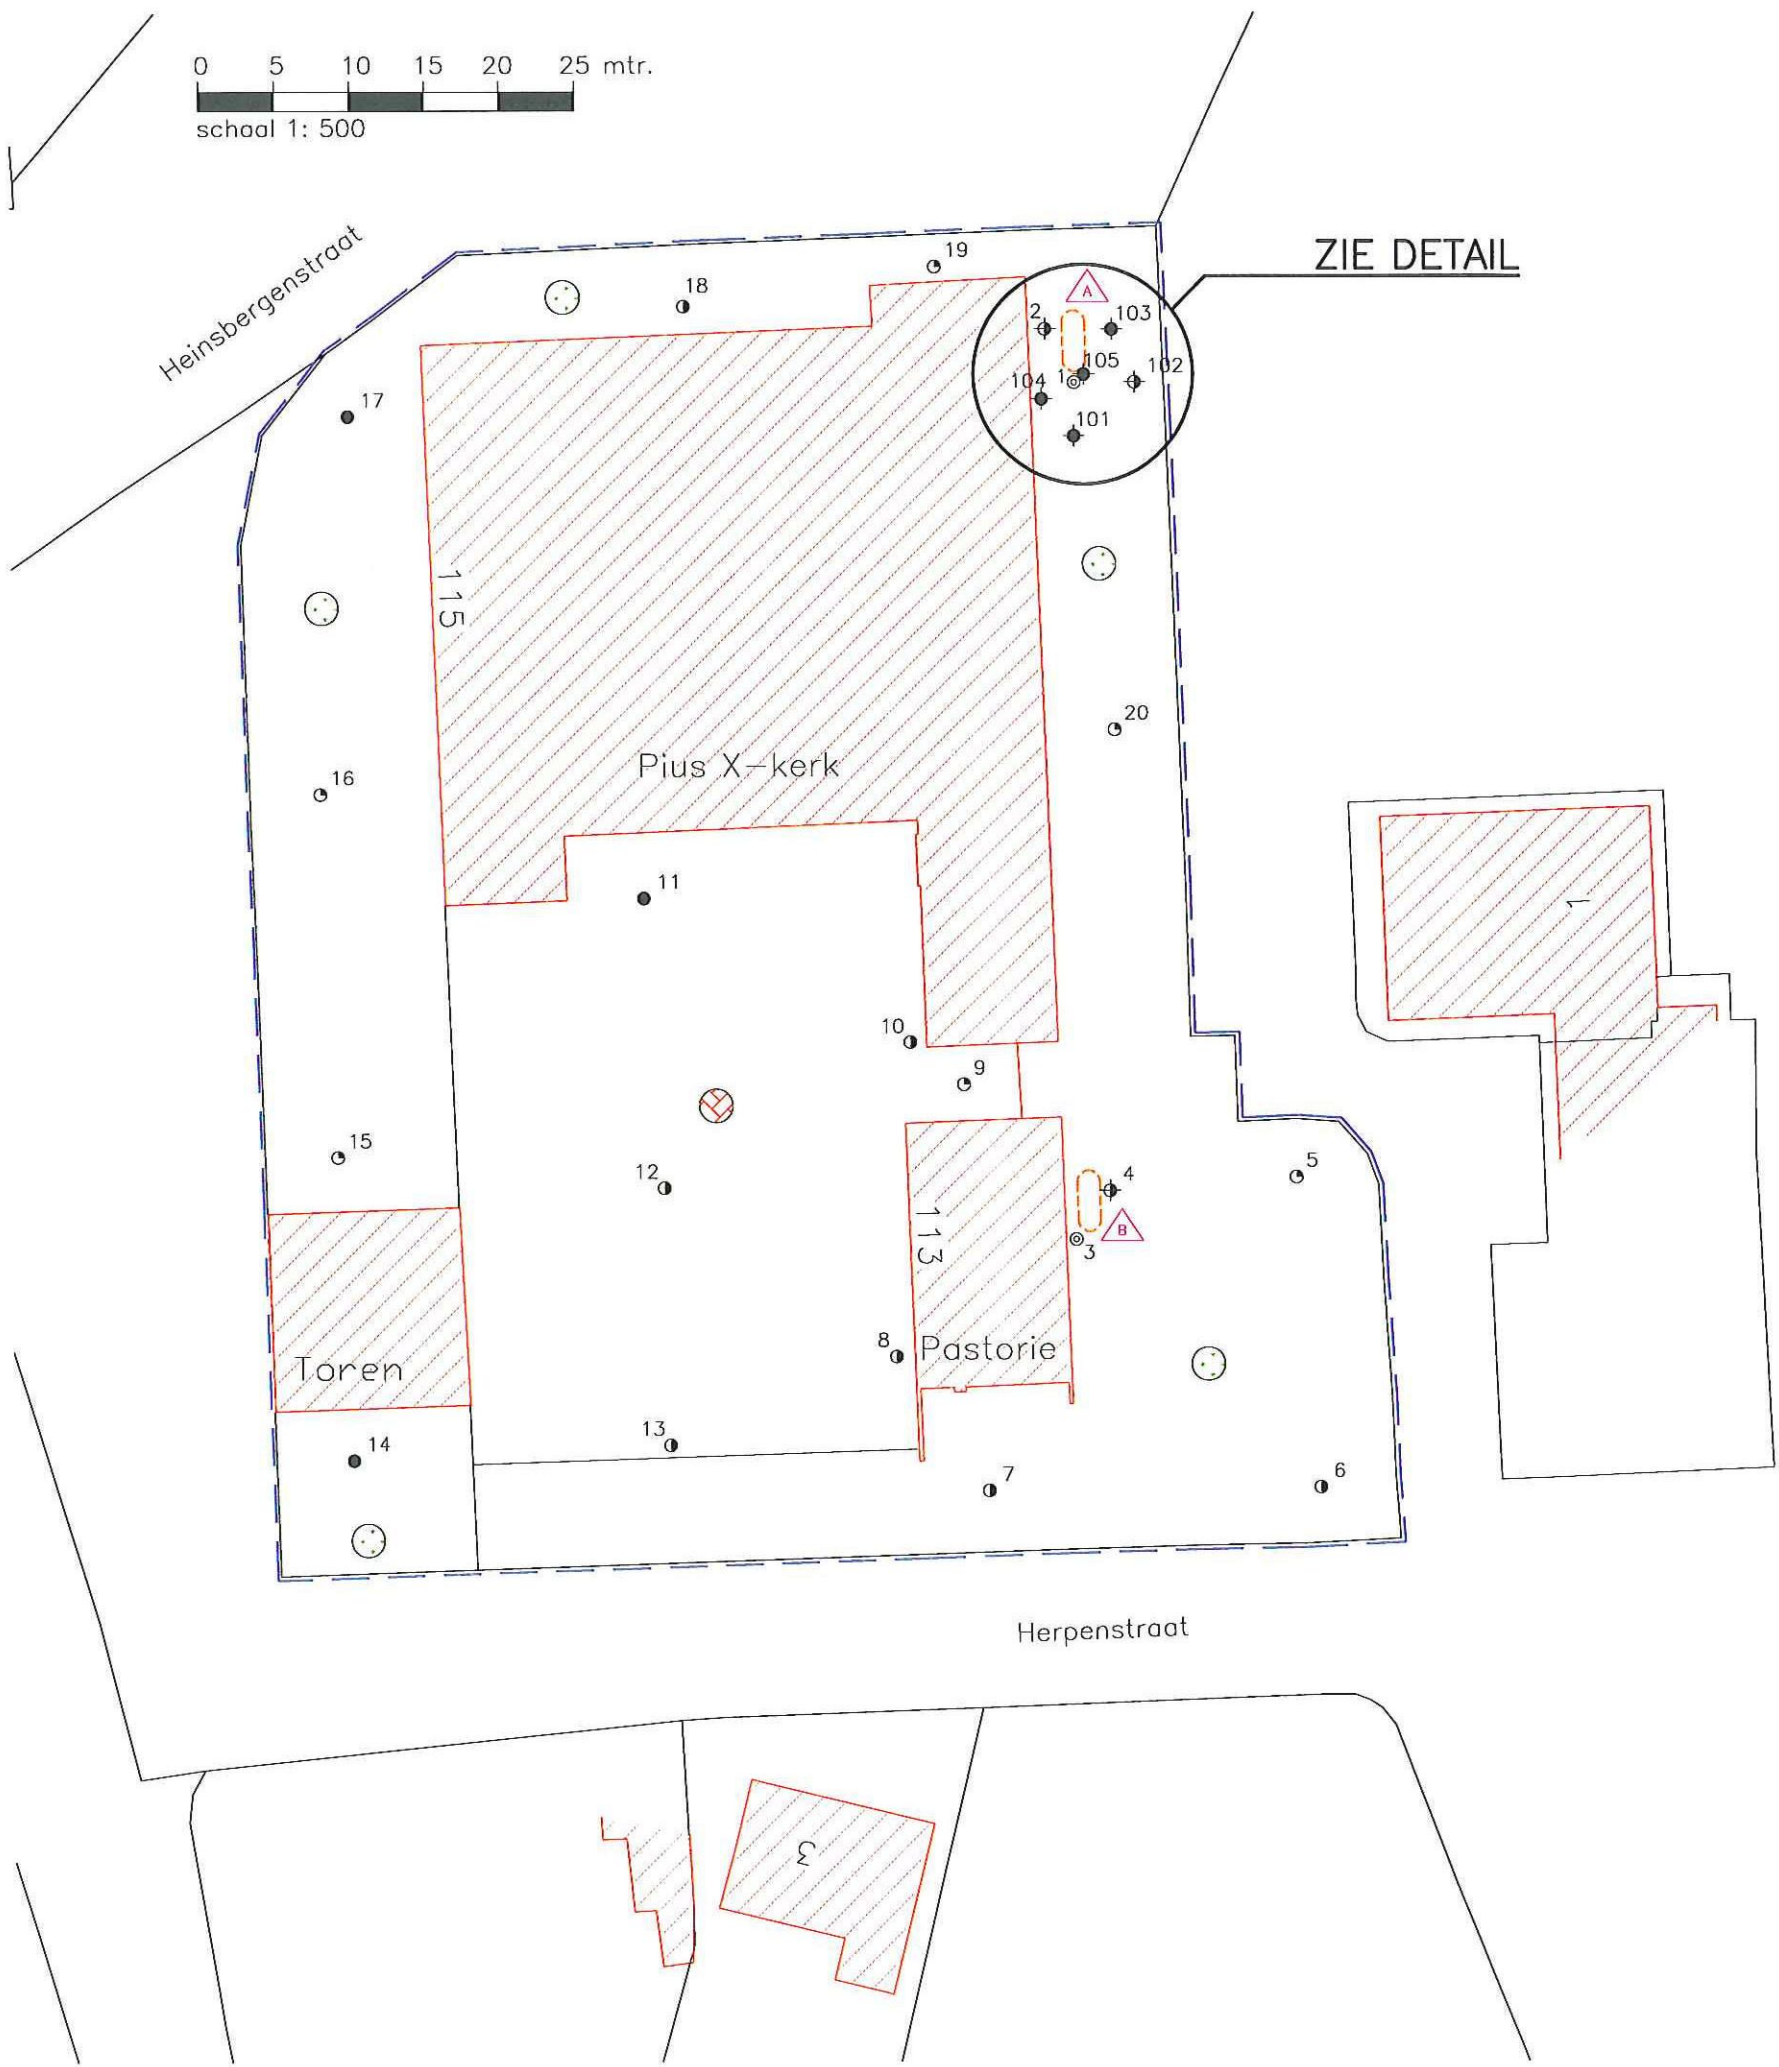
BIJLAGE 2

- onderzoekslocatie
- perceelsgrens
- ▲ deellootatie
- ▨ bestaande bebouwing
- ⊙ peilbuis
- boring tot 0,6 m-mv.
- boring tot 1,0 m-mv.
- boring tot 2,0 m-mv.
- boring tot 3,0 m-mv.
- boring tot 4,2 m-mv.
- vermoedelijke ligging tank
- streefwaardecontour grond
- interventiewaardecontour grond
- ⊗ klinkerverharding
- ⊙ plantsoen/siertuin
