# **Historische onderbouwing betreffende splitsing T-boerderij**

Sectie H, perceel 2504 en 2505  
gelegen aan Achter Oventje 9 te Zeeland

Zeeland, 04-08-2022

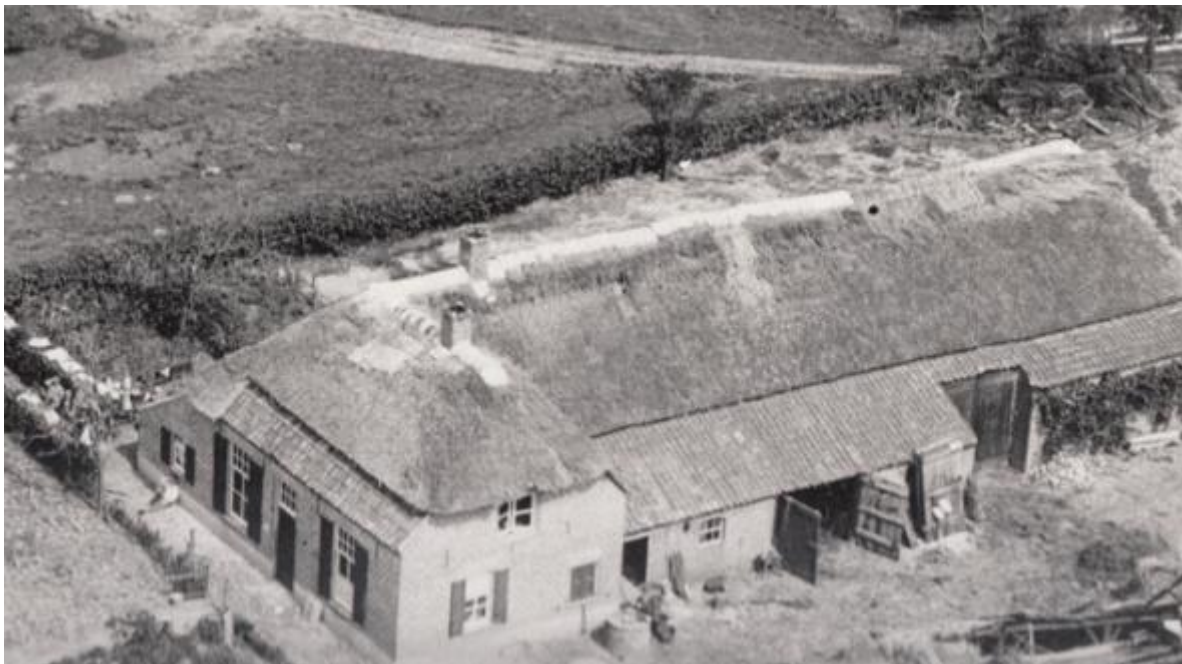
Na de verwoestende stormramp van 1925, waarbij de boerderij goed bewaard is gebleven, is de geringe schade hersteld. Hieronder een afbeelding (en tevens oudste afbeelding) van de boerderij.

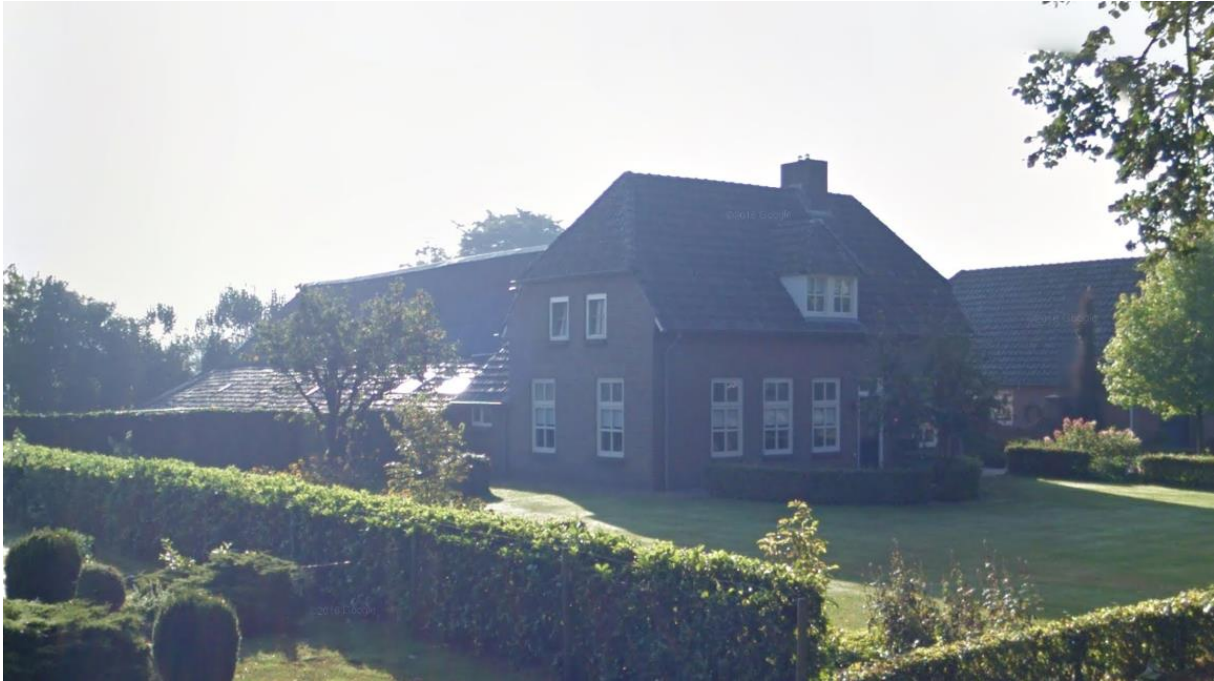
Het voorhuis van de boerderij is in 1950 in eigendom gekomen van familie [REDACTED]. Hiervan is een aankoopakte bijgevoegd. In 1959 is het voorhuis verbouwd tot de boerderij zoals deze hedendaags nog steeds is. In 1987 heeft een interne verbouwing plaatsgevonden van het voorhuis. Het achterhuis is vanaf het oprichtingsjaar tot op heden niet aangepast of verbouwd. Een uitzondering hierop is het stro dak. Dit is vervangen door een golfplaten dak. Hieronder is een foto weergegeven van de huidige uitstraling van het voorhuis.

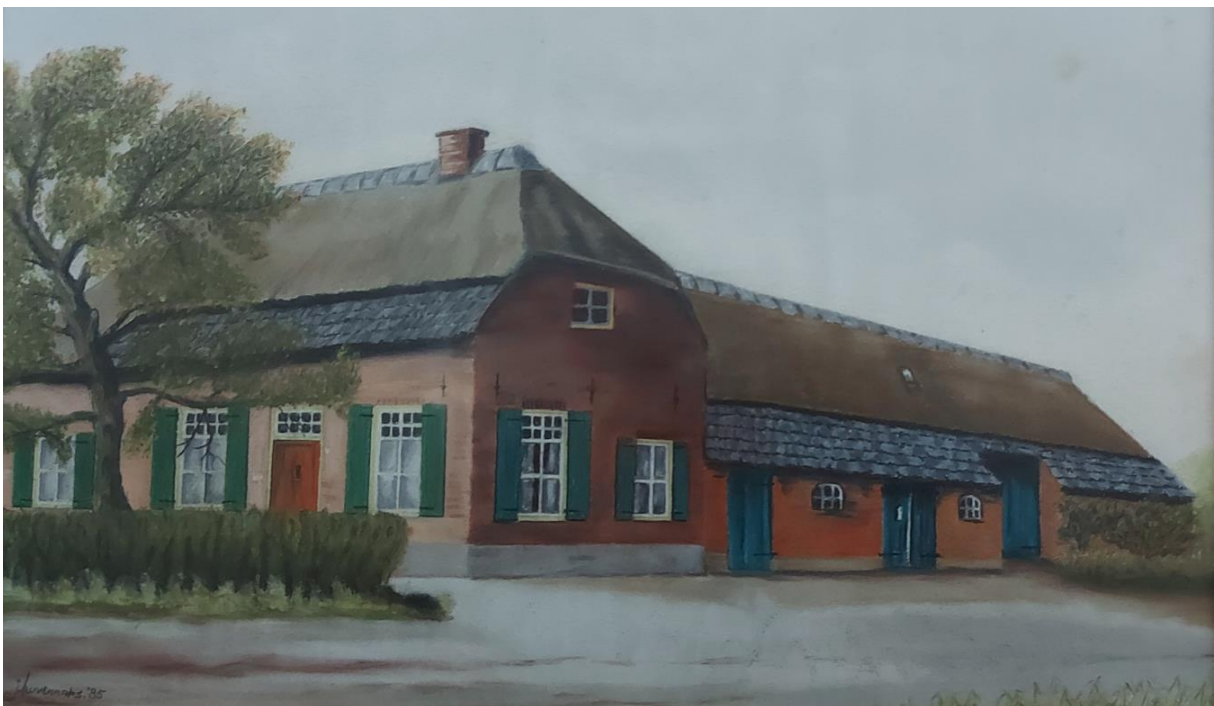
De oorspronkelijke voorgevel is was gelegen aan de openbare weg, welke hedendaags Achter-Oventje genoemd wordt. Helaas hebben we moeten constateren dat de voorgevel zoals oorspronkelijk is opgericht niet meer in tact is. Onderstaande een schilderij van de woning voor de verbouwing uit 1959.

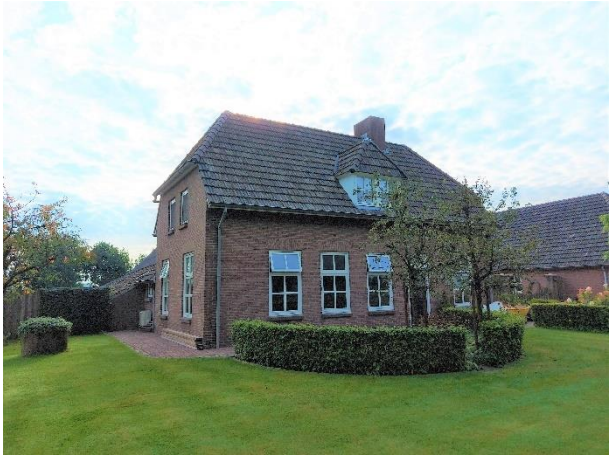
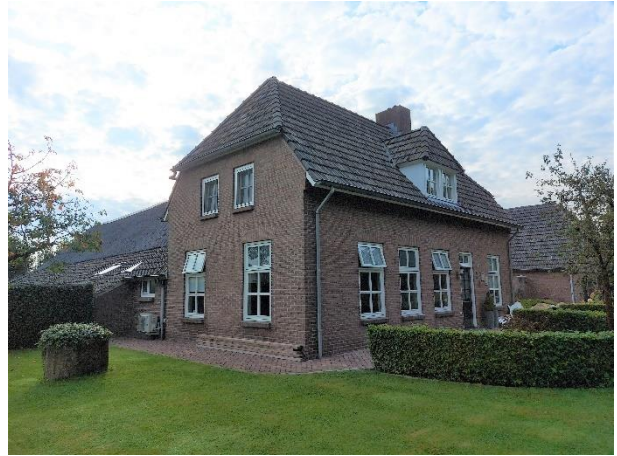
Onderstaande foto is gemaakt in september 2021. Hierbij is goed zichtbaar dat er sinds 1959 weinig veranderd is aan de woning. Er zijn wel onderhoudswerkzaamheden uitgevoerd.

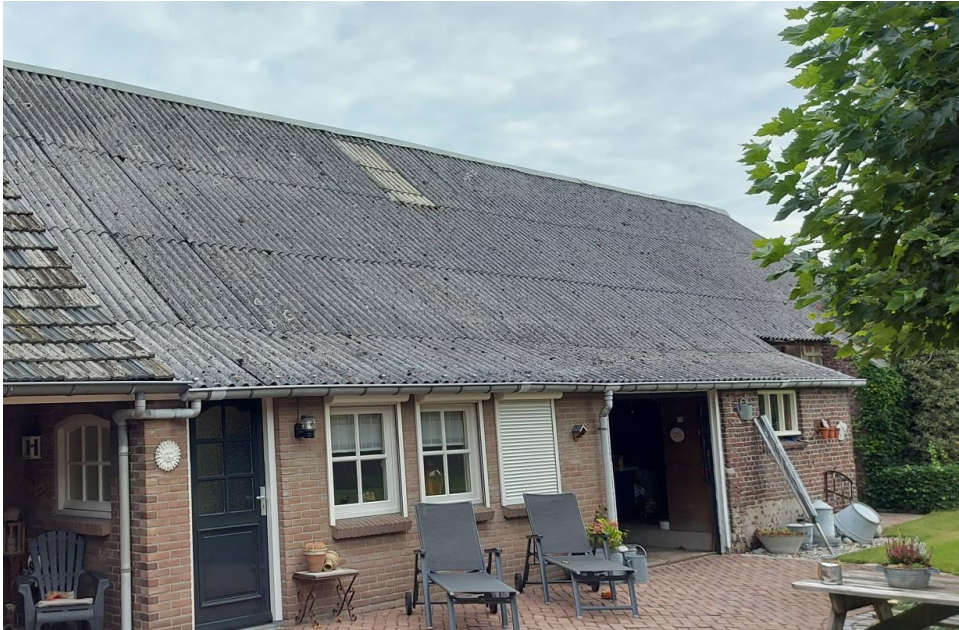
Uit de foto rapportage van september 2021 blijkt dat deze wijzigingen nog onveranderd aanwezig zijn.

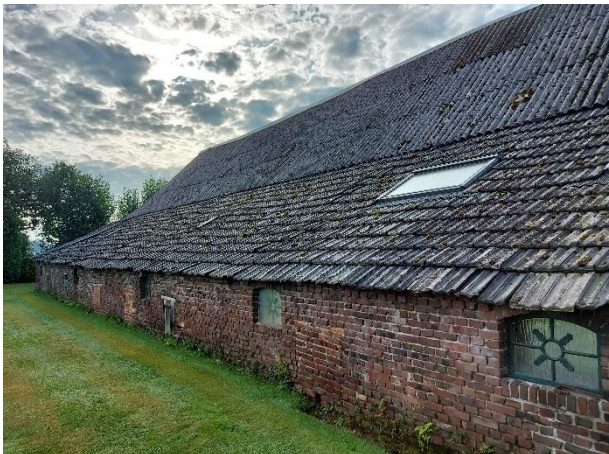
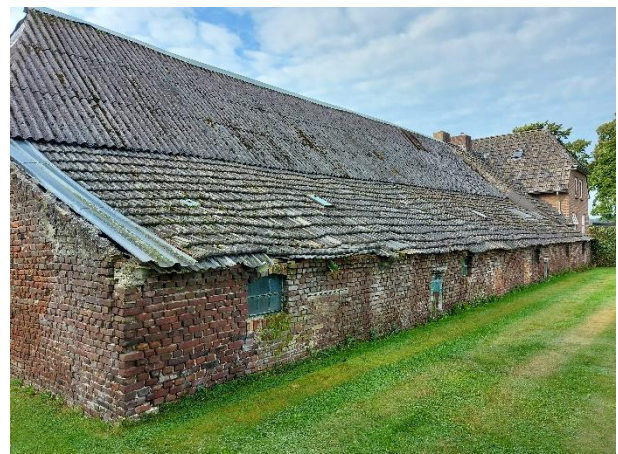
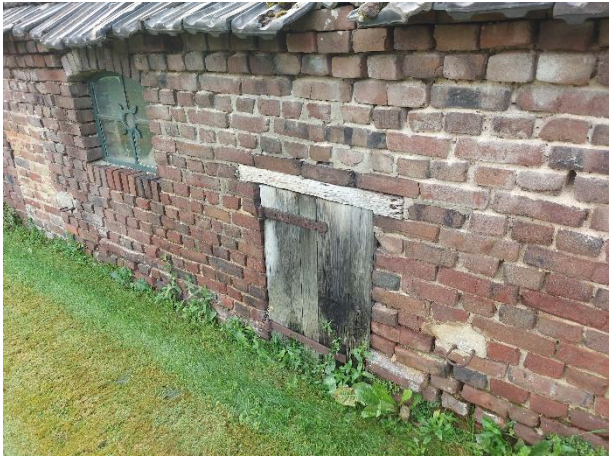
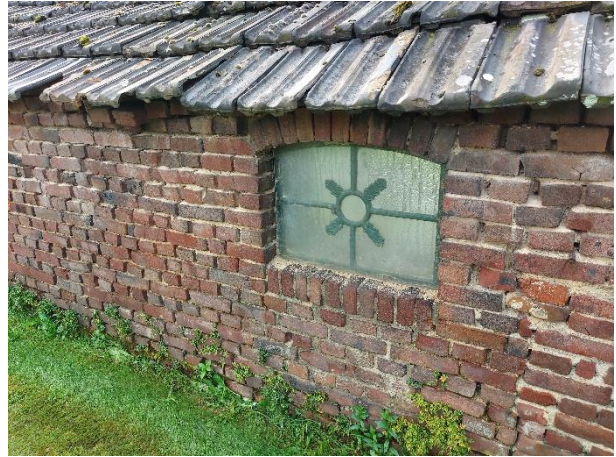
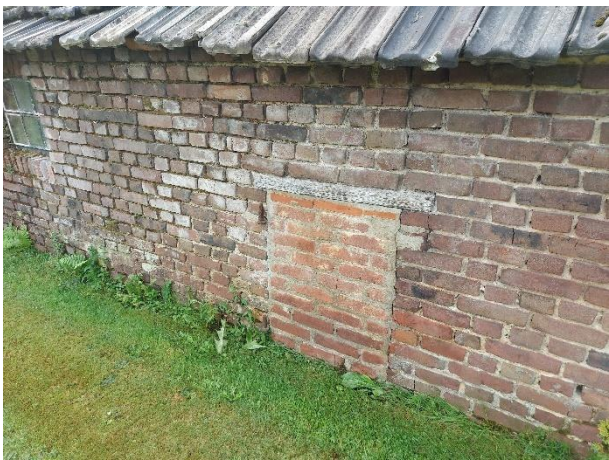
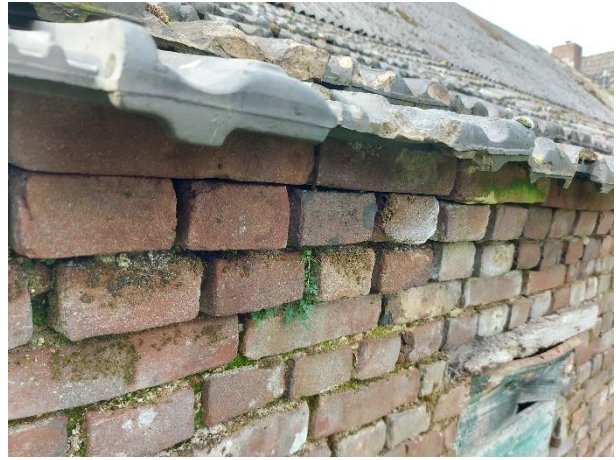
### Linkerzijde overzicht- en detailfoto's

Door archiefonderzoek, foto's en bezoek op locatie is geconstateerd dat het achterhuis / staldeel voor het grootste deel ongewijzigd is ten opzichte van de datum van oprichting van voor 1905. In de loop der jaren is het strodak vervangen door golfplaten, naar verluid heeft dit plaats gevonden omstreeks 1959. Hieronder volgt een fotoreportage van het achterhuis / staldeel. De foto's zijn vanuit voorzijde woning, linksom gefotografeerd.

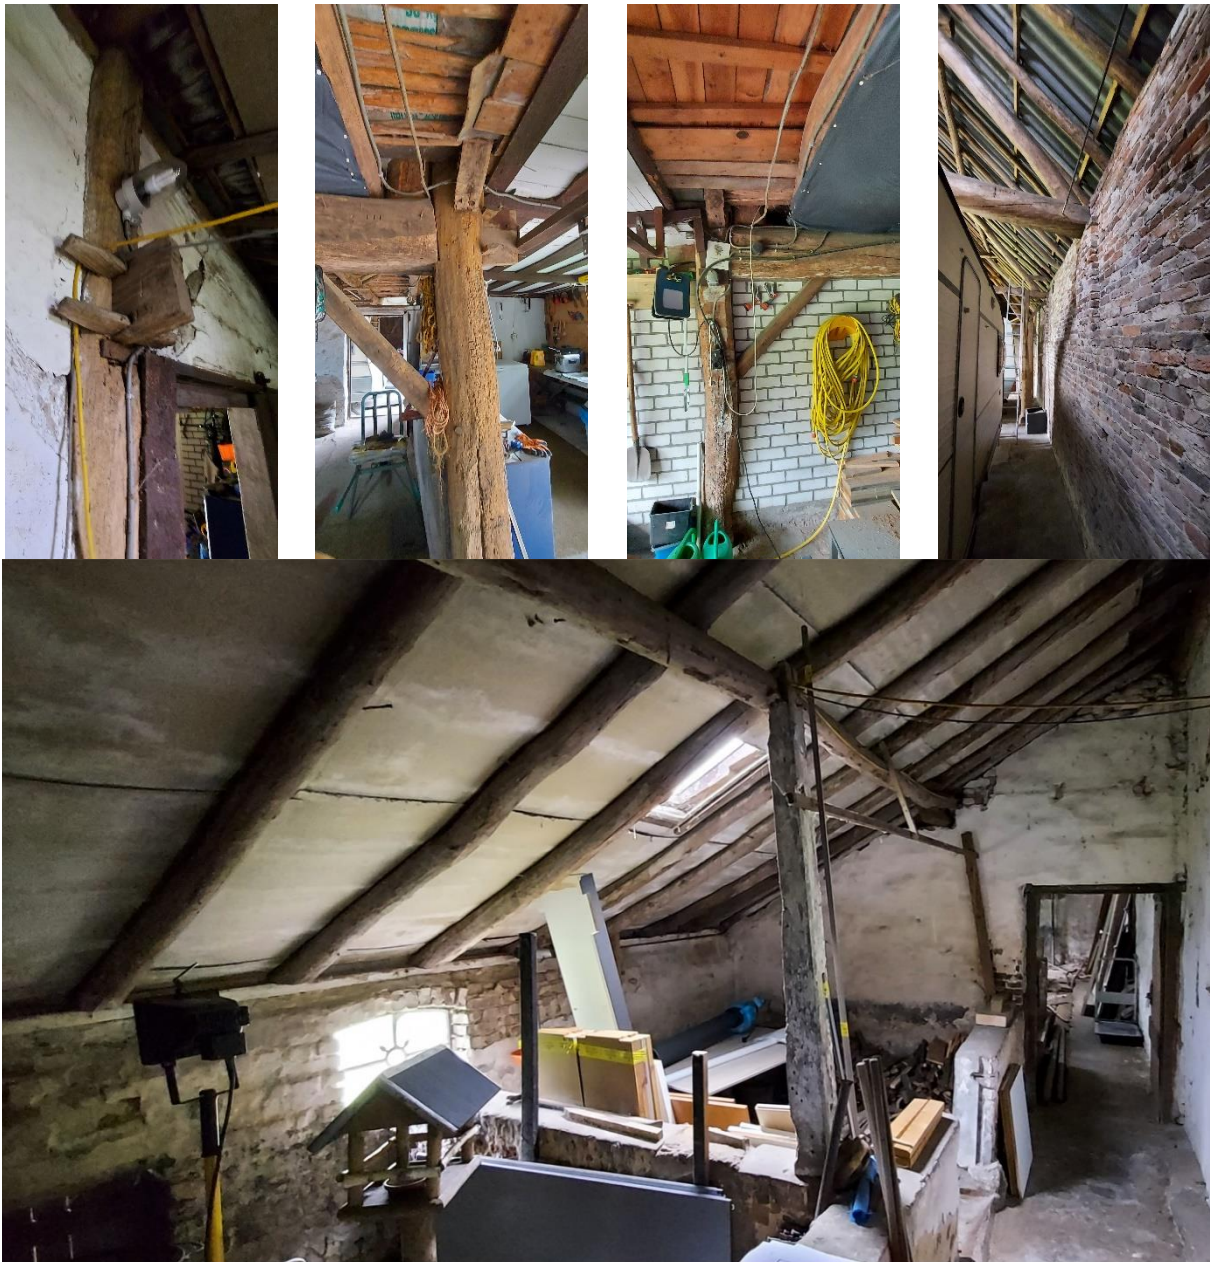
Het bijgebouw welke aanwezig is op het perceel is van recentere bouwperiode. Deze is dan ook niet opgenomen in deze onderbouwing en valt buiten de scope van het splitsingsinitiatief (qua verschijningsvorm). Het bebouwd oppervlak van de bijgebouwen zowel voor als na splitsing voldoet aan het bestemmingsplan en BOR bijlage II.

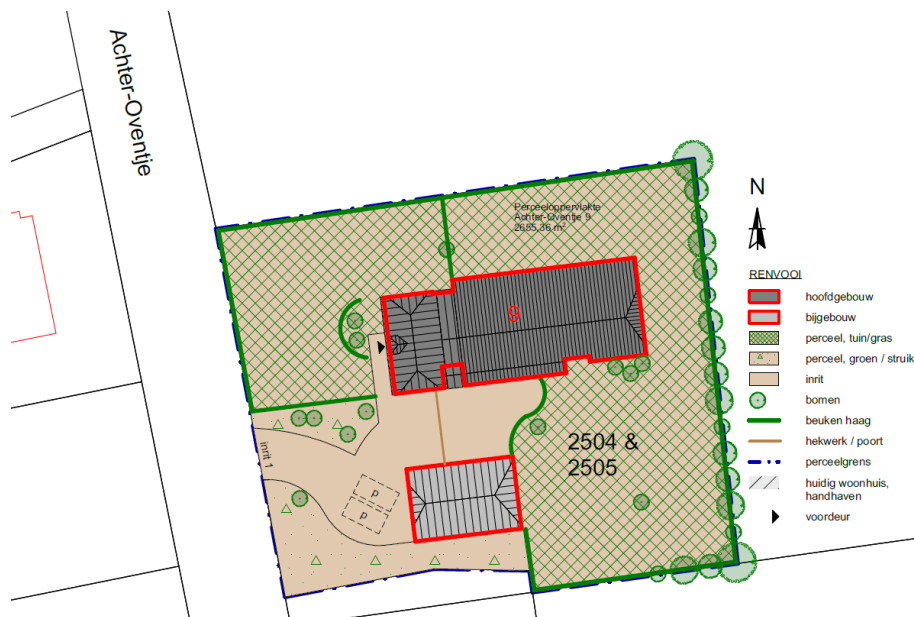
Hieronder een weergave van de bestaande situatie. Hierbij is het kavel met bebouwing weergegeven en is de inrichting van het kavel schematisch aangeduid.

- Hierbij dient te worden opgemerkt dat BT-01 de bestaande situatie is zoals deze op locatie is ingemeten. BT-02 en BT-03 verduidelijken de aanwezige gevels en spantconstructies.

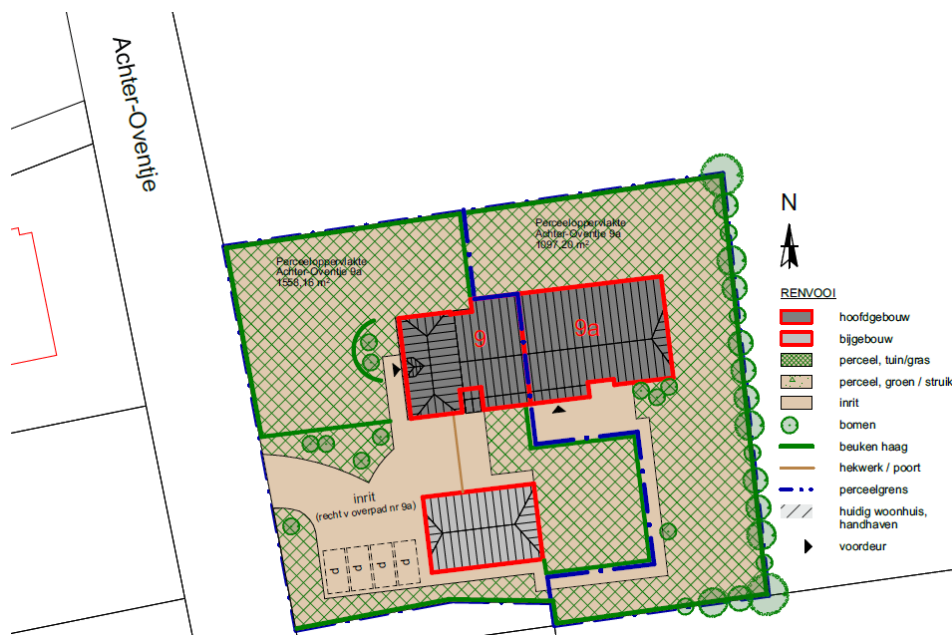
Op onderstaande afbeelding is de kavelsplitsing en de woningsplitsing weergegeven. De kavelinrichting is voor beide percelen schematisch weergegeven.

- SO-01 is het eerste schetsontwerp. Dit ontwerp heeft zich voornamelijk gericht op de wijze van splitsen, het toevoegen van enkele raam en deuren in de gevels en het positioneren van de voordeur. Verdere indelingen van plattegronden, eventuele verdiepingen en gevels zal in een later stadium worden opgepakt na beoordeling en het nemen van een principe besluit door gemeente Maashorst.
