**RAPPORT**  
**betreffende een**  
**asbestonderzoek op de locatie**  
**Kop IJsselveld te Montfoort**

Datum : 22 oktober 2012  
Kenmerk : 1108D529/DBI/rap2  
Auteur : De heer D.D.C.A. Bijl

In opdracht van Gemeente Montfoort is een asbestbodemonderzoek verricht op de locatie Kop IJsselveld te Montfoort.

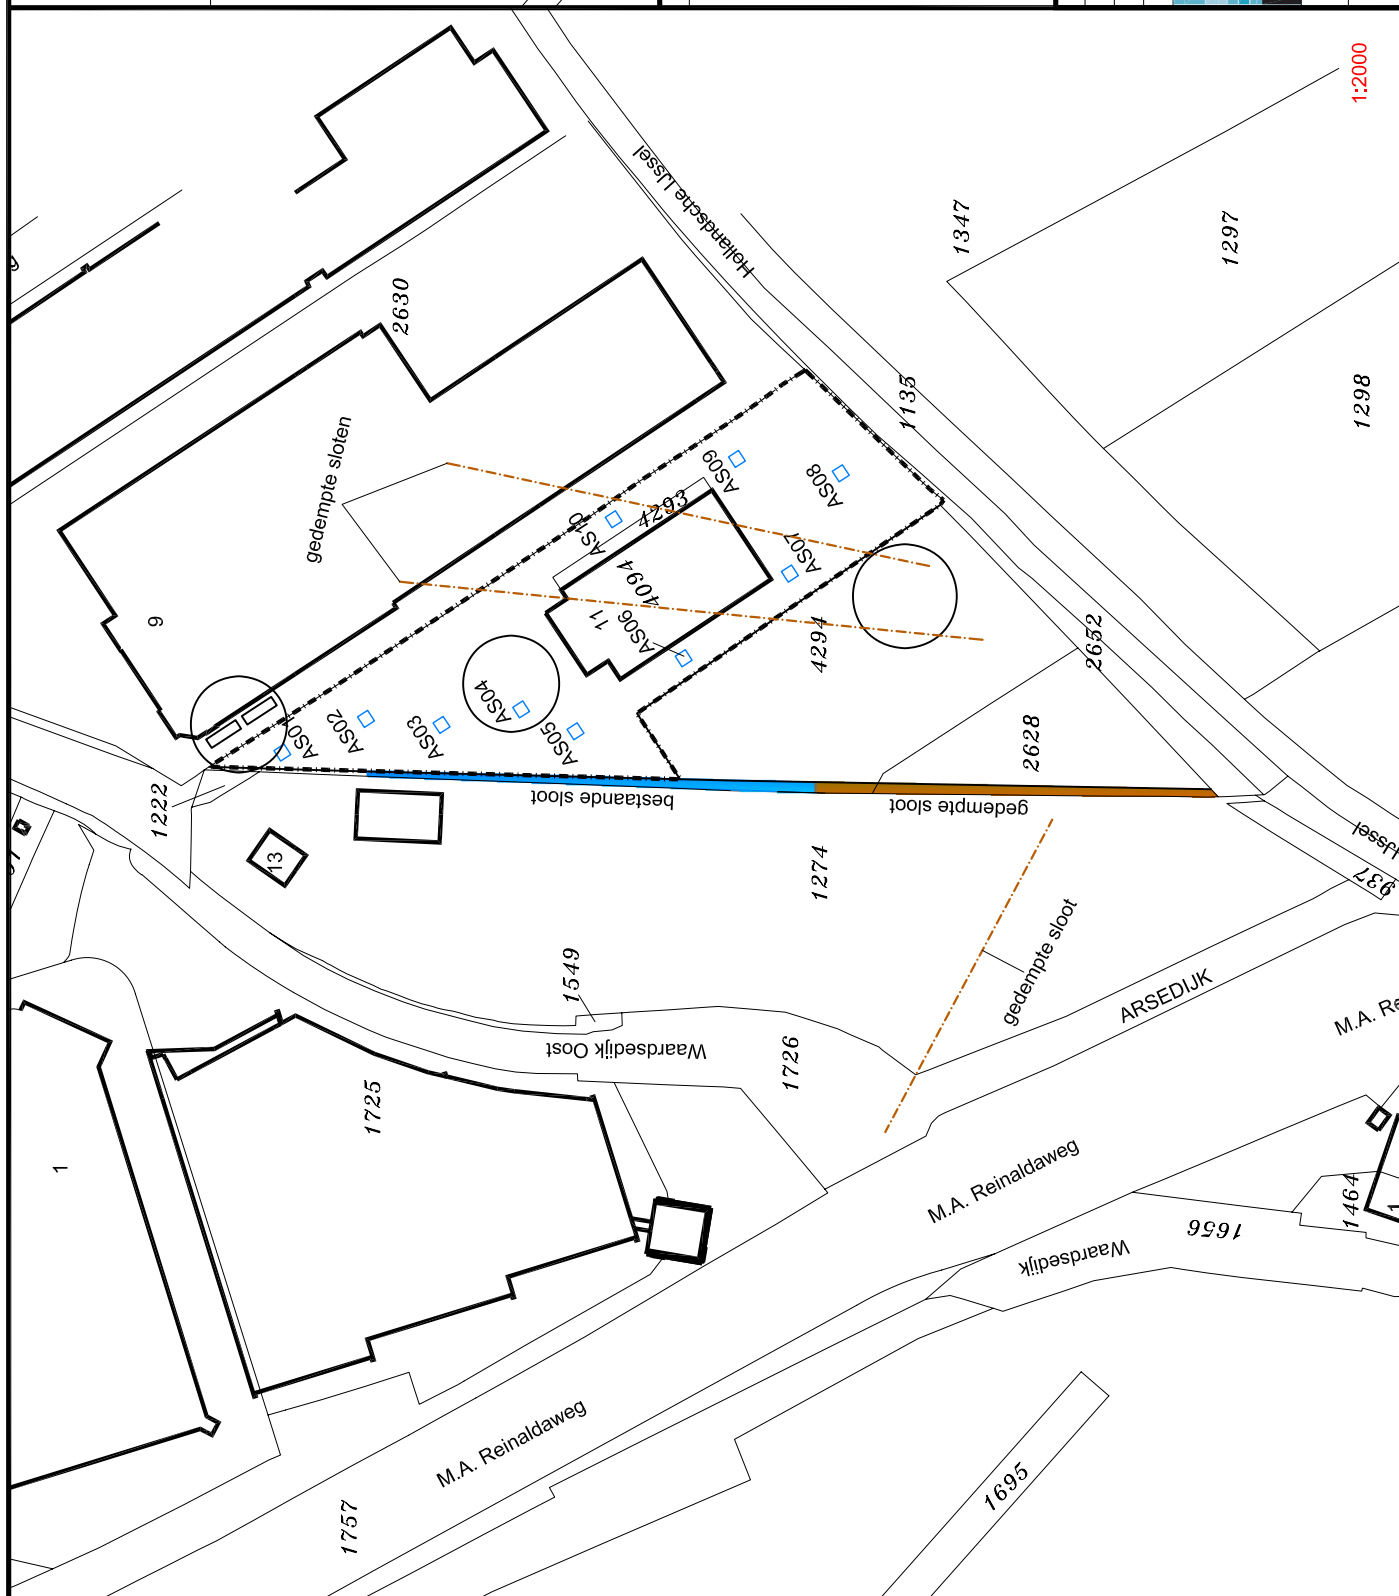
PROJECT NR.  
 1108D529/DBI

Voor de inspectie van de diepere bodemplagen op het verharde terrein zijn aselekt een 10-tal gaten (nrs AS01 t/m AS10) gegraven.

Voor de inspectie van de diepere bodemplagen op het onverharde terrein zijn aselekt een 27-tal gaten (nrs AS100 t/m AS108 en AS200 t/m AS217) gegraven.

De onderzoekslocatie en de posities van de meetpunten zijn weergegeven in de situatietekening van bijlage 1.2.

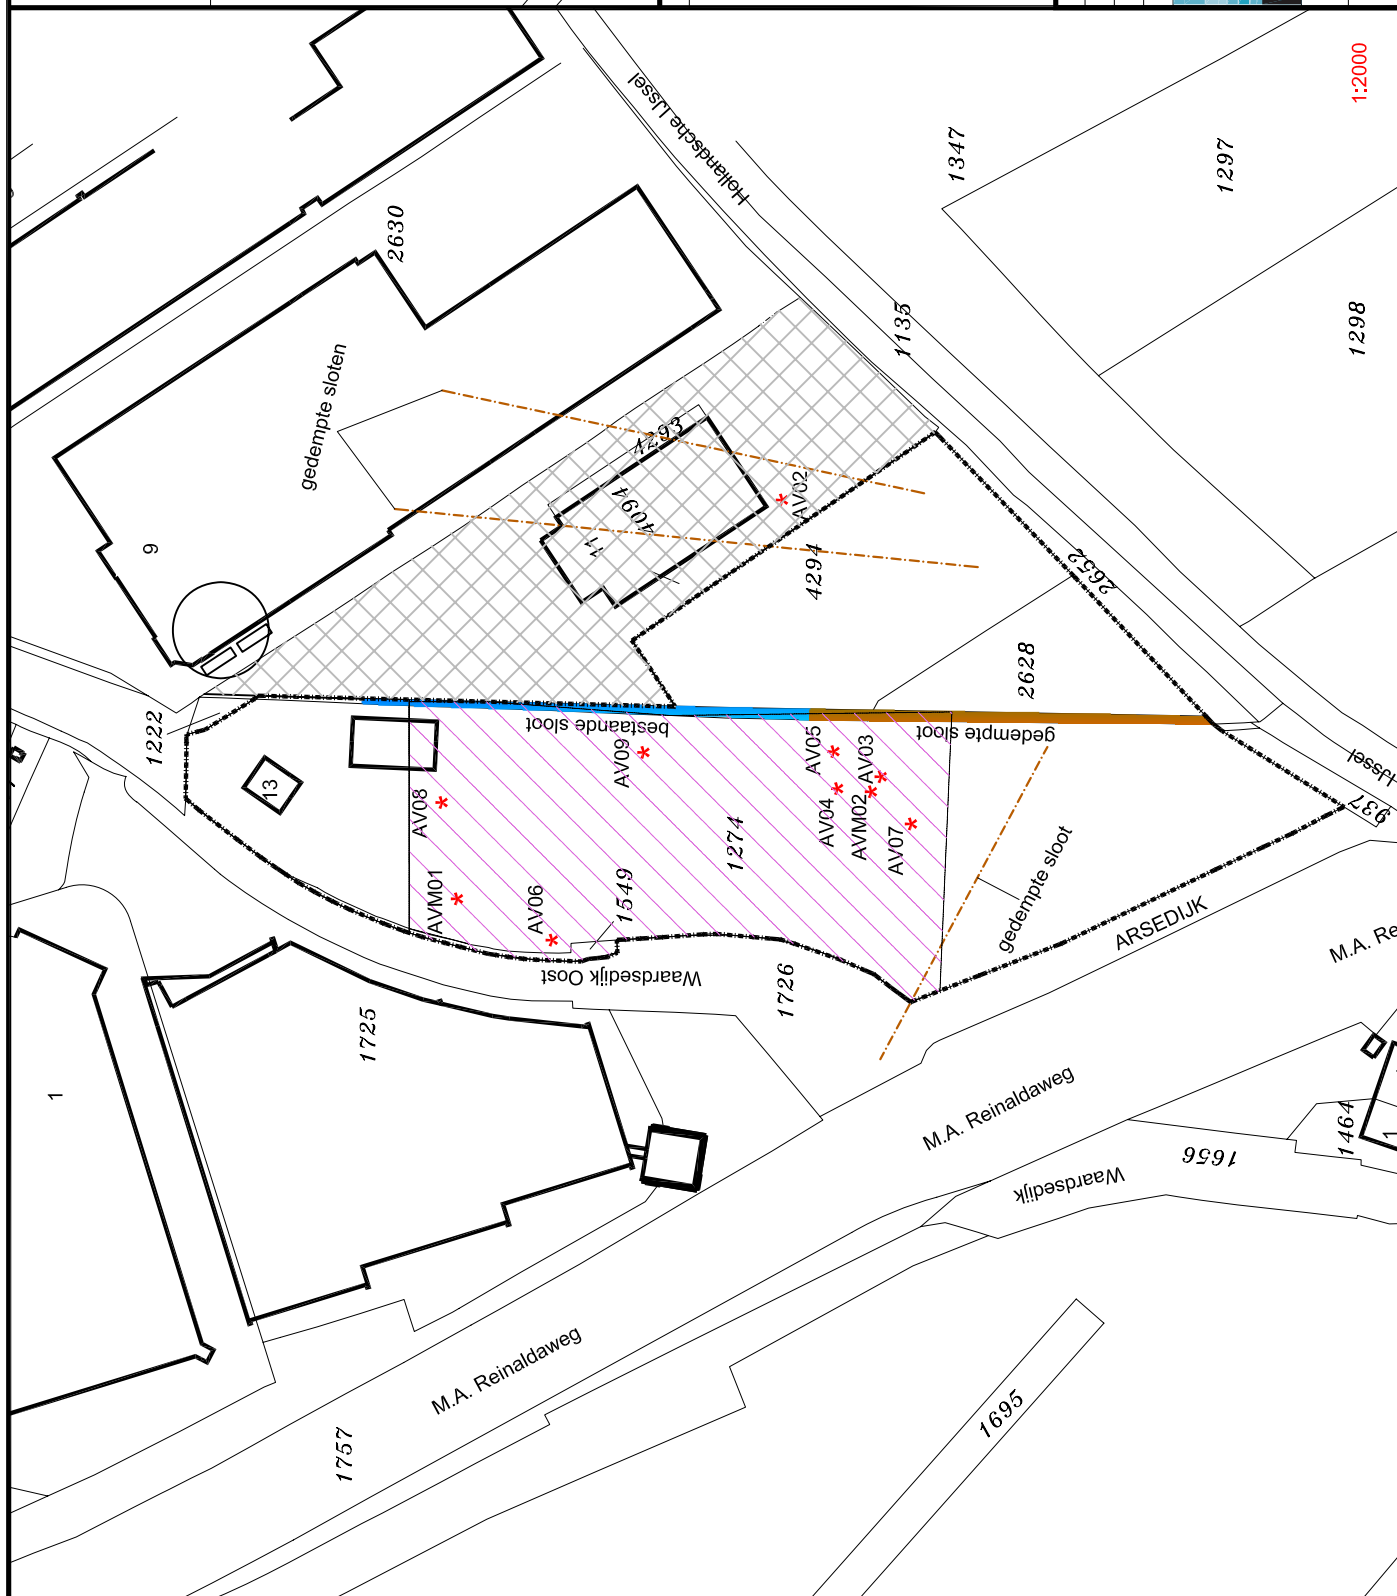
Tijdens de visuele inspectie van het maaiveld zijn asbestverdachte materialen aangetroffen. In één asbestgat (AS03) is tevens asbestverdacht plaatmateriaal (AV01) waargenomen. In bijlage 4 zijn enkele foto's van het terrein opgenomen. De locaties van het asbestverdacht materiaal zijn weergegeven in de situatietekening (bijlage 1.2).

Op het maaiveld van de onderzoekslocatie is plaatselijk asbesthoudend materiaal aangetroffen.

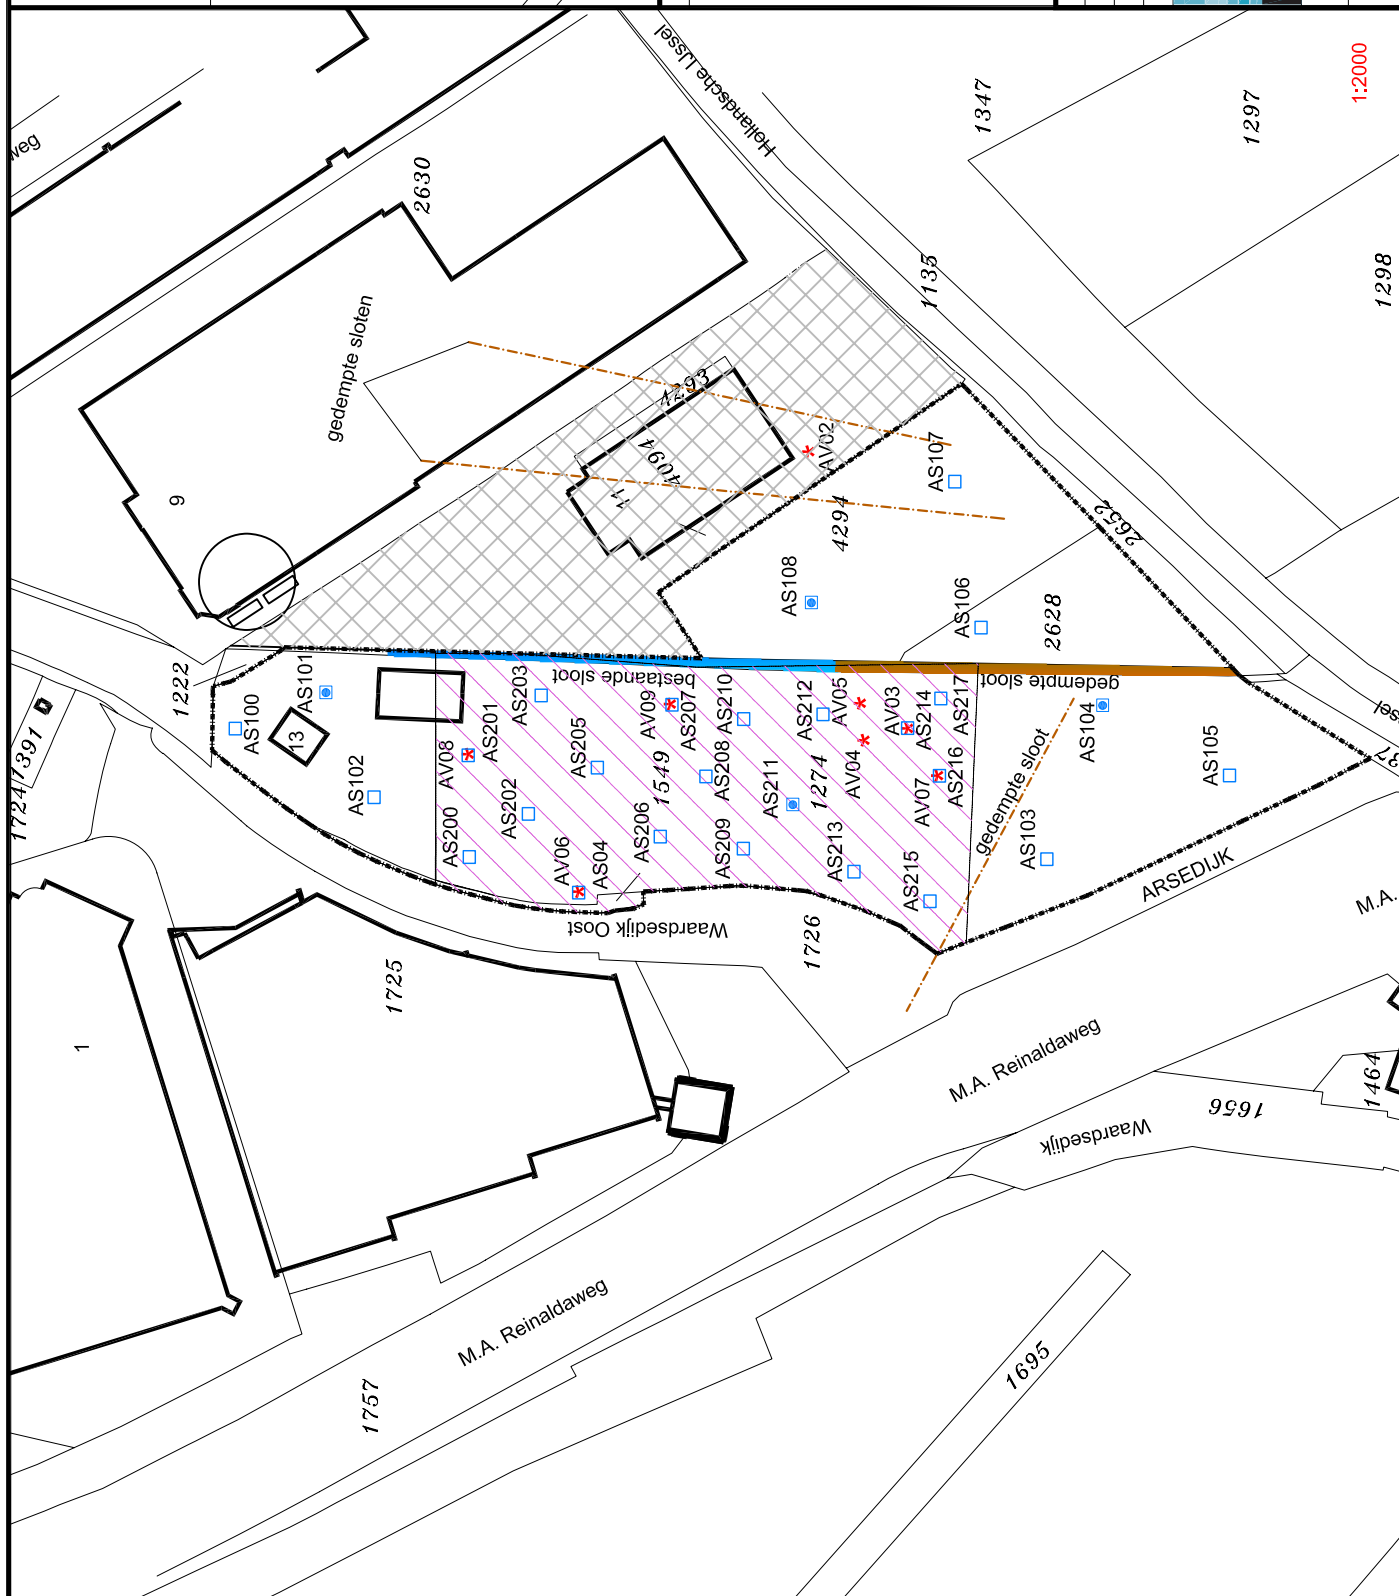
In het vrijgegraven materiaal uit gat AS03 is visueel asbestverdacht materiaal waargenomen. Ter bevestiging van visuele inspectie is een grondmengmonster samengesteld van het vrijgegraven bodemmateriaal van AS03.

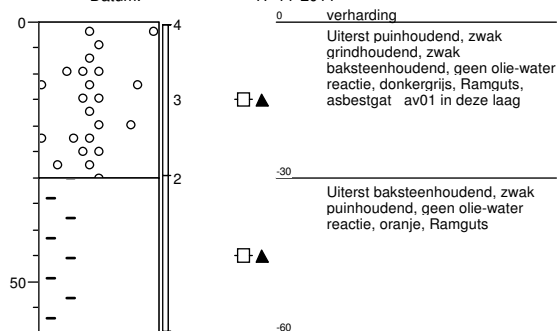
**Boring:****as03**

| Nummer | Aantal | Omschrijving | Gewicht | Samenstelling | Totaal gewogen asbest (> 16mm) <sup>#</sup> [mg/kg.ds] | Hechtgebonden |
|---|---|---|---|---|---|---|
| AS03 (gat) | 1 | plaatmateriaal | 5,200 g | chrysotiel 15 – 30% | 11,70 | goed |

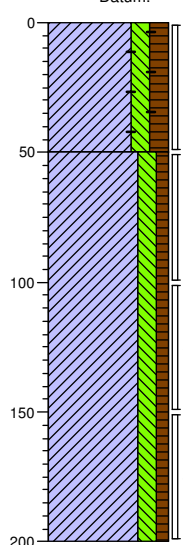
**Boring:****as101**

Klei, matig siltig, matig humeus,  
sporen baksteen, sporen puin,  
geen olie-water reactie, bruin,  
Schep, asbestgat

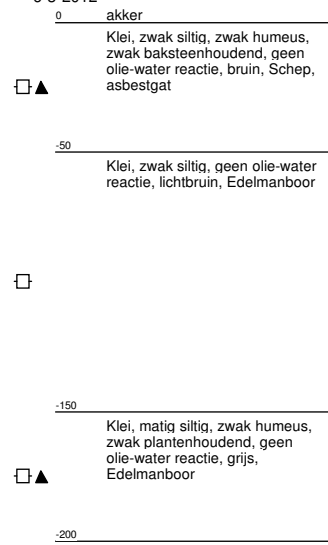
Klei, zwak siltig, zwak humeus,  
zwak baksteenhoudend, geen  
olie-water reactie, bruin, Schep,  
asbestgat

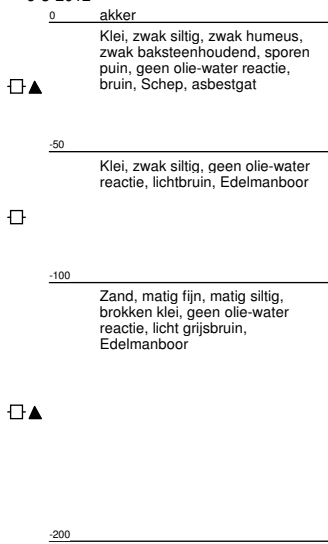
Klei, zwak siltig, zwak humeus,  
zwak baksteenhoudend, sporen  
puin, geen olie-water reactie,  
bruin, Schep, asbestgat

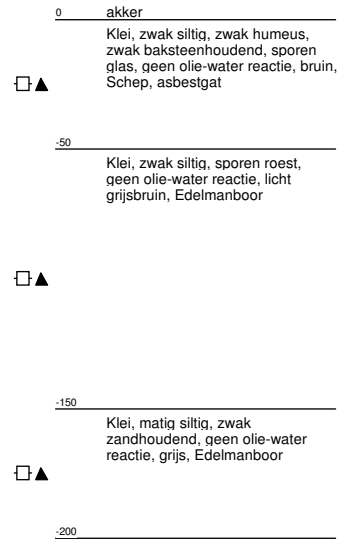
Klei, zwak siltig, zwak humeus,  
zwak baksteenhoudend, sporen  
glas, geen olie-water reactie, bruin,  
Schep, asbestgat

Klei, zwak siltig, sporen roest,  
geen olie-water reactie, licht  
grijsbruin, Edelmanboor

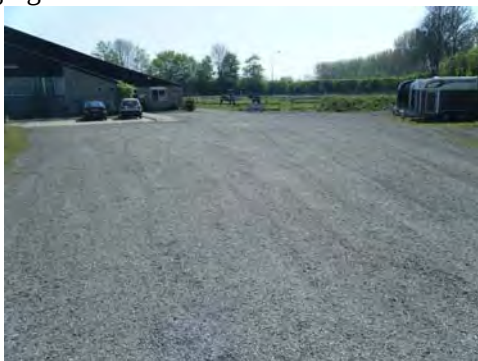
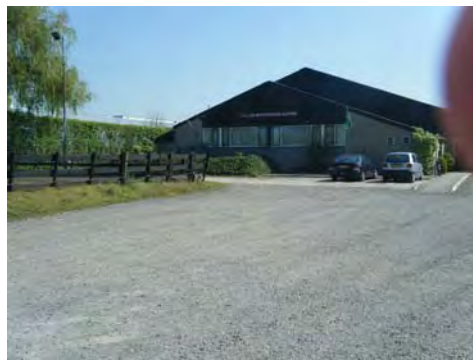
Op Waardsedijk Oost 11 bevindt zich een manage. Op het perceel zijn een aantal paardebakken aanwezig. Daarnaast is er een manegehal aanwezig. Het terrein is grotendeels verhard met grind. Onder het grind is een verhardingslaag aanwezig (**bronlocatie A**), die is ontstaan door jarenlange ophoging.

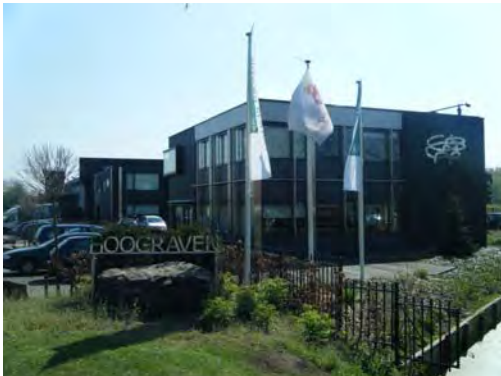
### Oeverweg 4-6

Op dit perceel is tegenwoordig Hoograven Trappenfabriek BV gevestigd en is gesitueerd ten oosten van de onderzoekslocaties. Op en rond deze locatie zijn een groot aantal bodemonderzoeken uitgevoerd.

In het verleden is hier een grootschalige verontreiniging met chloorkoolwaterstoffen (CKW) aangetroffen in het grondwater. In het laatste (concept)rapport van de monitoring van de CKW-verontreiniging 'De Hoge Waard' te Montfoort is een overzicht gegeven van de CKW-verontreiniging (Tauw, R001-4603554SAW-beb-V01, 31 januari 2011). Het rapport geeft een actueel beeld van de situatie tot nu toe. De monitoring heeft betrekking op het grondwater in het eerste en tweede watervoerend pakket. Uit de resultaten blijkt dat de verontreiniging waarschijnlijk verspreid tot onder de het perceel. Aangezien de verontreiniging zich op grote diepte bevindt zal het geen directe invloed hebben op de onderzoekslocatie. Kaartmateriaal van de vermoedelijke ligging van de verontreiniging is opgenomen in bijlage Ib.

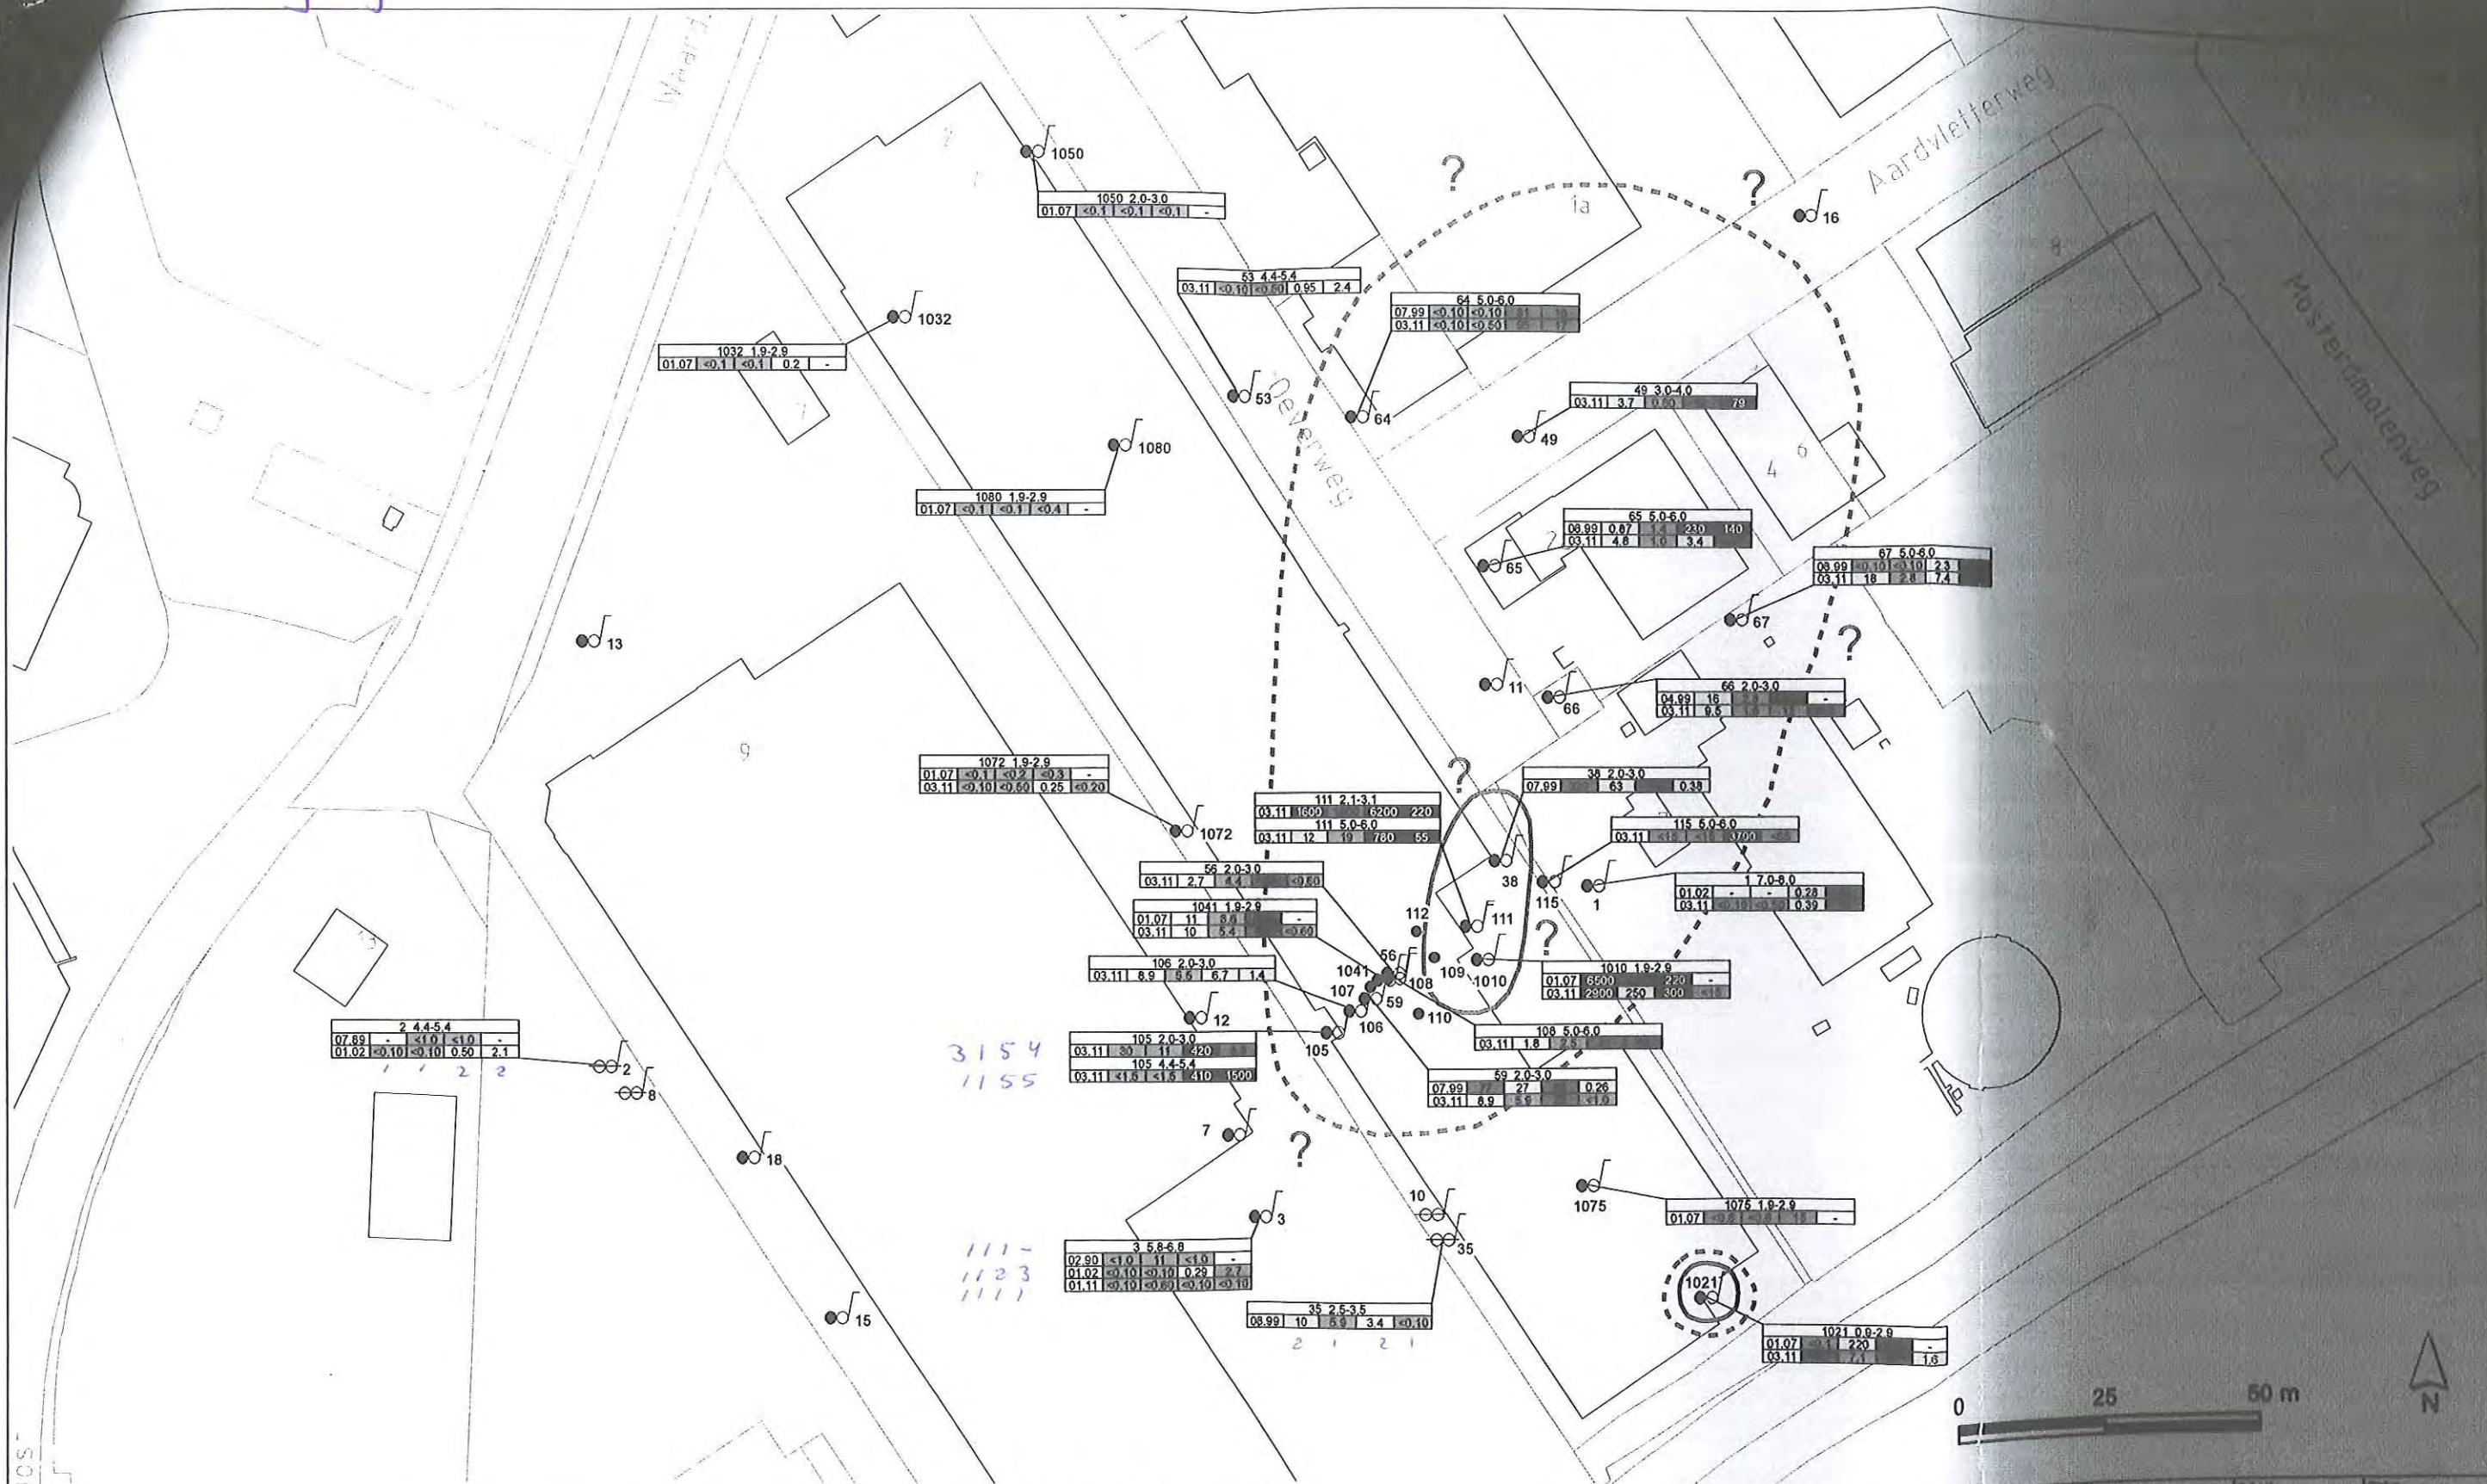
**Bijlage Ib : Tekeningen bodemonderzoek CKW verontreiniging Oeverweg 4-6**

In een aanvullend onderzoek naar de deklaag ter plaatse van Oeverweg 4-6 (Hoograven Trappenfabriek, Tauw, R002-4603354SAW-knm-V01, 8 maart 2011) is aangetoond dat de CKW-verontreiniging in de deklaag zich niet verspreid richting de onderzoekslocatie. Kaartmateriaal van de vermoedelijke ligging van de verontreiniging is opgenomen in bijlage Ib.

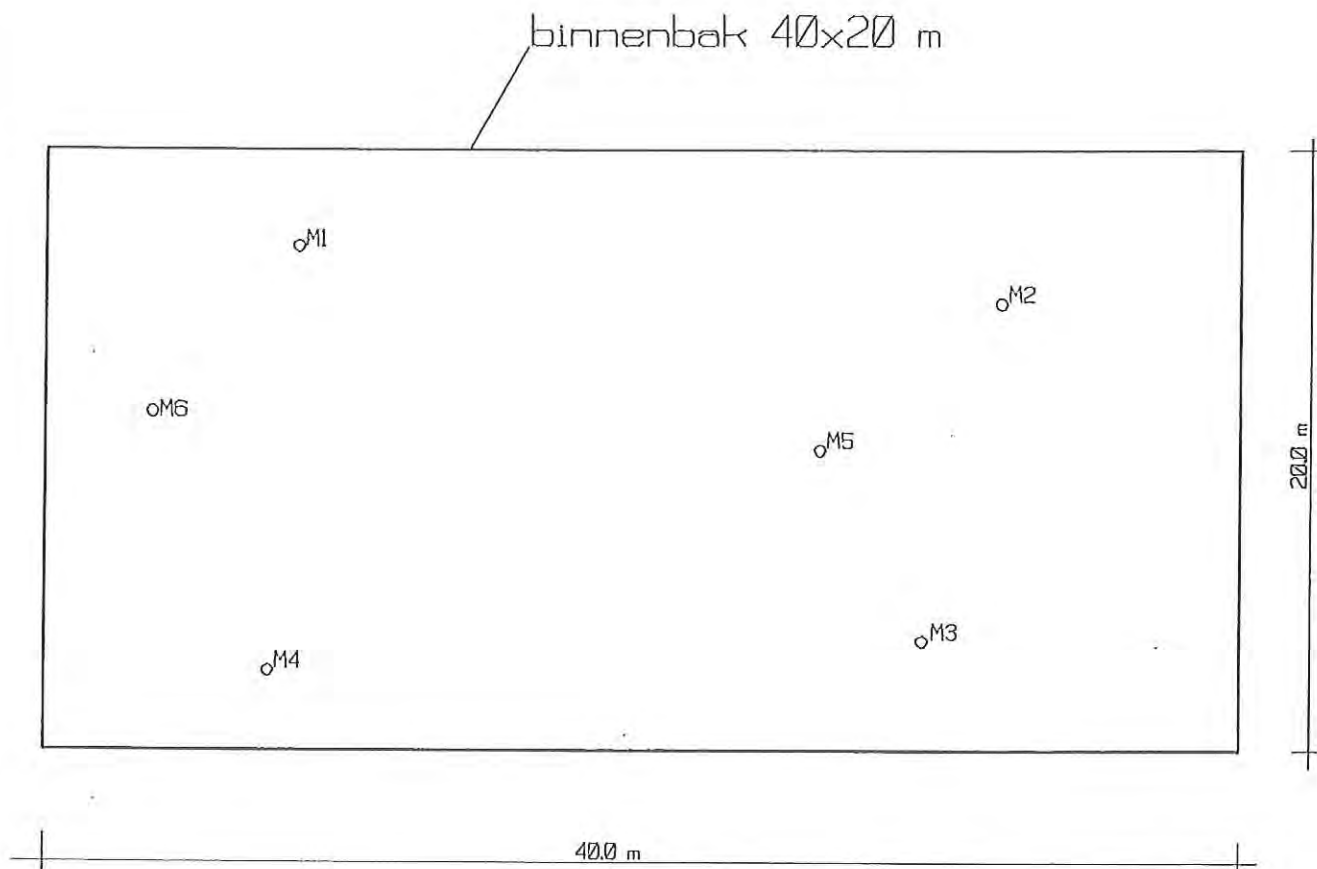
**Bijlage Id : Tekening Waardsedijk Oost 11, sanering paardenbak**

De monsterpunten M1 t/m M6  
zijn putbodemmonsters

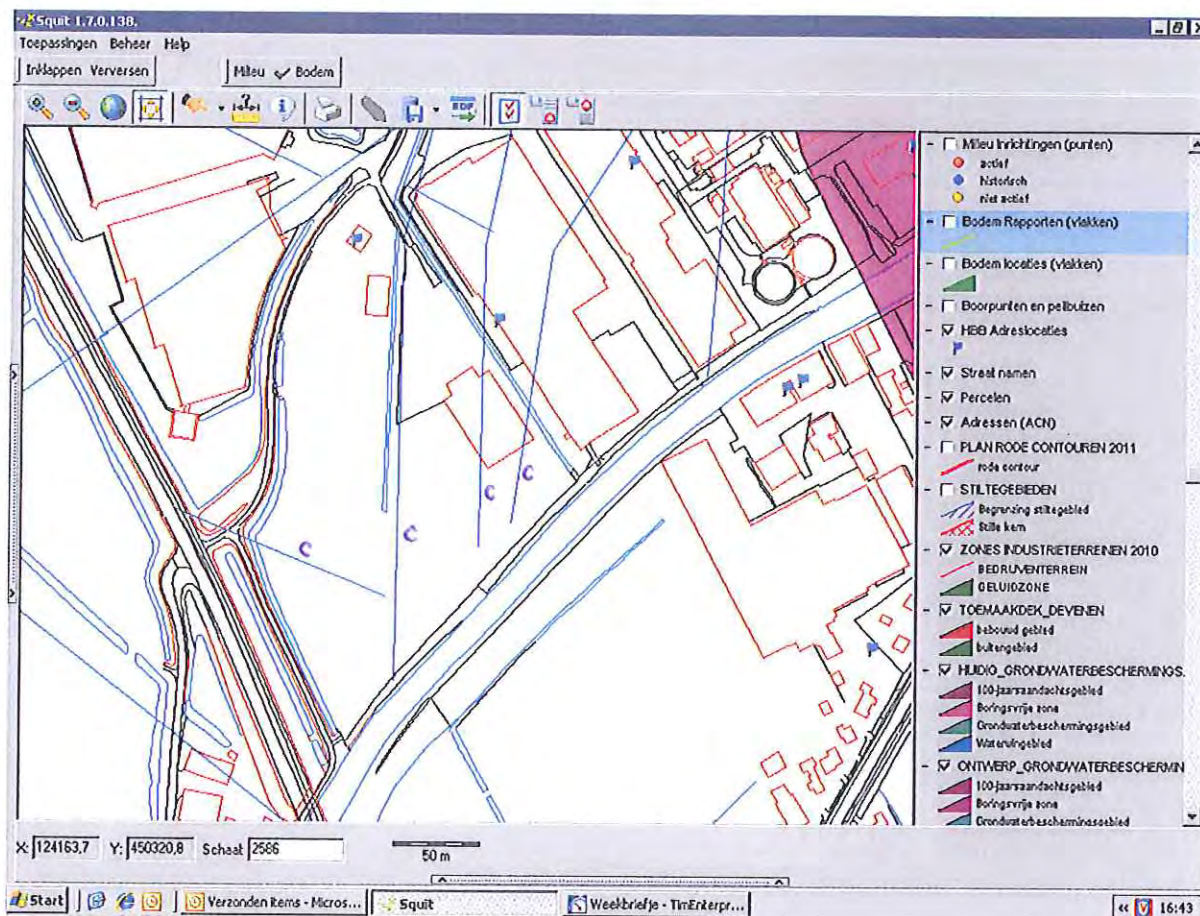
**Bijlage Ie : Tekeningen voormalige sloten**

c = voormalige sloot
