Datum: 14-11-2023; versie 1 (definitief)

Opdrachtnummer: 153850

### VERKENNEND BODEMONDERZOEK

Project: nieuwbouw Yellowbellies,  
Bovenkerkweg 82 te Montfoort

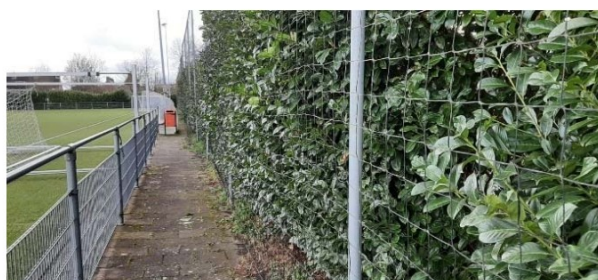
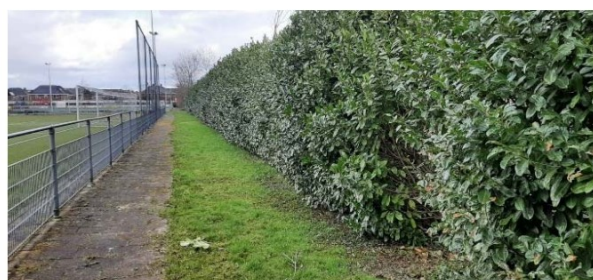
Langs de lange zijde van het veld (oostzijde) is een ligusterhaag aanwezig direct langs het tegelpad. Aan de korte zijde (zuidzijde) is op 1,5 meter uit de tegelverharding een ligusterhaag aanwezig (zie foto's).

Aangezien sprake is van hooguit lichte verhogingen in slechts een dunne top laag wordt het verwijderen van de ligusterhagen ten behoeve van de te nemen sanerende maatregelen als buitensporig beschouwd. De negatieve milieueffecten (verwijderen ligusterhaag, CO<sub>2</sub> uitstoot) dienen kleiner te zijn dan de gewenste positieve resultaten (ontgraven en afvoeren van de lichte verhogingen aan zink en minerale olie boven de maximale waarde Wonen, maar < interventiewaarde). De contactrisico's ter plaatse van de hagen zijn bovendien ook nog eens nihil. Derhalve wordt aanbevolen alleen de groen-/ grasstroken aan de noord- en zuidzijde van veld 2 te ontgraven en beide hagen en achterliggende bermen te behouden.

Aan de zuidzijde betreft het een strook van circa 1,5 meter uit de tegelverharding tot aan de haag. Aan de noordzijde van het veld is geen haag aanwezig. Hier dient de verontreinigde top laag te worden ontgraven tot circa 4,0 meter uit de rand van het tegelpad. De totale hoeveelheid met zink en/of olie tot boven de maximale waarde voor klasse Wonen verontreinigde grond die in dit geval ontgraven dient te worden wordt geraamd op circa 55 m<sup>3</sup>.

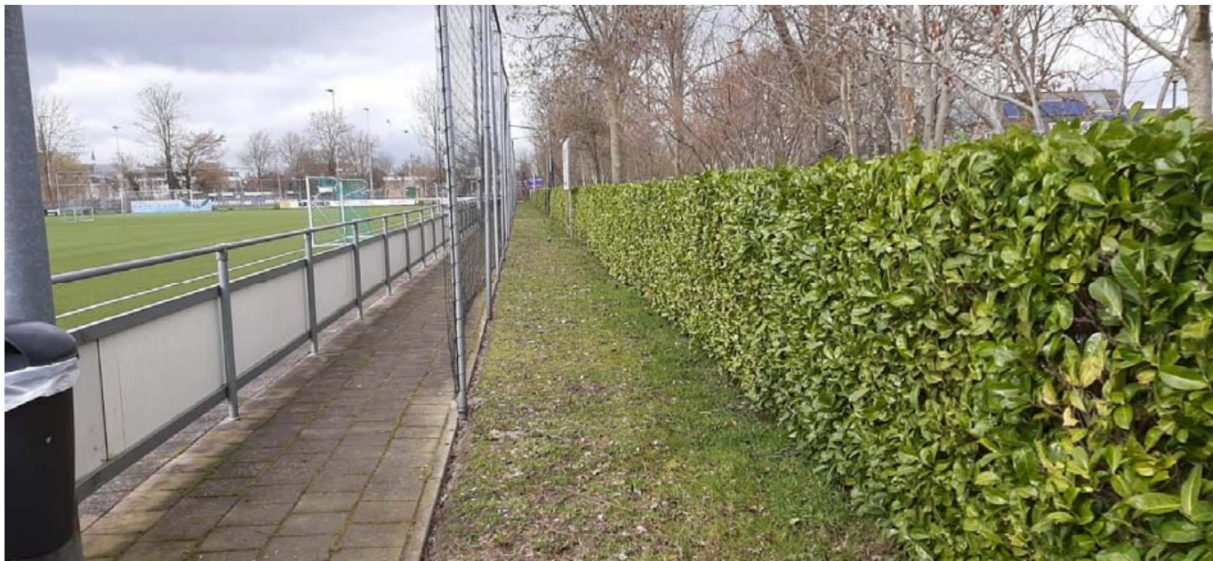
Langs veld 5 blijkt de top laag tot 0,1 m-mv langs de lange zijde van het veld tot op 2,0 meter afstand van het tegelpad (tot aan de haag, zie onderstaande foto) verontreinigd met zink en/of olie boven de maximale waarde voor klasse Wonen. De eerste 1,25 meter is hierbij tot 0,2 m-mv verontreinigd met zink en/of minerale olie tot boven de maximale waarde voor klasse Wonen. Langs de korte zijde is alleen de eerste 1,25 meter uit de tegelverharding tot 0,2 m-mv verontreinigd. De totale hoeveelheid met zink en/of olie verontreinigde grond boven de maximale waarde voor klasse Wonen die dient te worden ontgraven wordt geschat op circa 62 m<sup>3</sup>.
