**VERKENNEND BODEMONDERZOEK  
MASTWIJKERDIJK 138A  
TE MONTFOORT**

**Rapport**

Kenmerk : 23.5223-A1  
Datum : 22 september 2023

Op de locatie Mastwijkdijk 138a te Montfoort is in opdracht van ARCO Architecten BNA te Oudewater een verkennend bodemonderzoek uitgevoerd. Het onderzoek is uitgevoerd volgens de richtlijnen van de NEN5740/NEN5707.

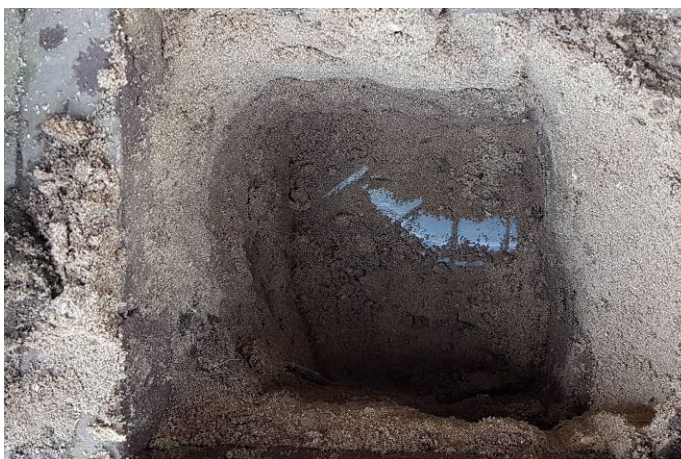
| Boring / inspectiegat | Einddiepte (m -mv) | Traject (m -mv) | Waargenomen bijzonderheden |
|---|---|---|---|
| 01 * | 2,00 | 0,10 - 0,70 | sporen puin, sporen grind |

Foto 5: inspectiegat GT1

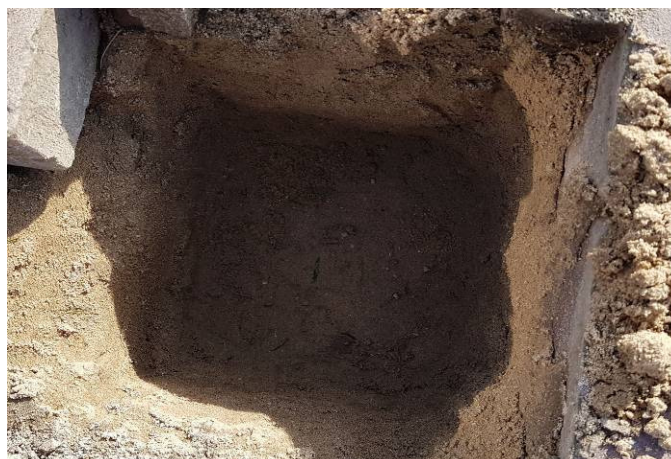
| Boring / inspectiegat | Einddiepte (m -mv) | Traject (m -mv) | Waargenomen bijzonderheden |
|---|---|---|---|
| 04 * | 1,20 | 0,10 - 0,40 | sporen puin, sporen grind |

Foto 6: inspectiegat GT4
